LAUDO TÉCNICO nº 40/2013

Este laudo técnico tem como objetivo verificar o impacto causado pela obra realizada em edificação localizada na rua Juca Batista nº 143, no centro histórico da cidade de Grão Mogol, e sugerir medidas para atenuar os danos à ambiência.

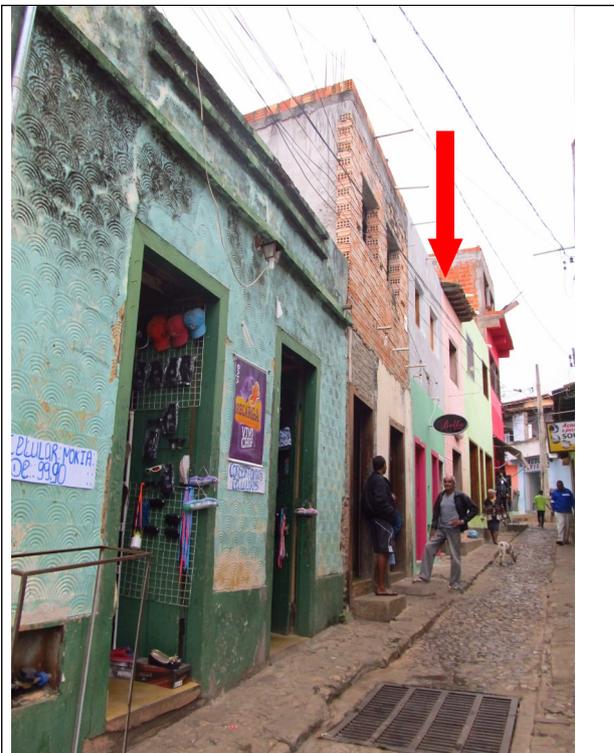
Trata-se de edificação contemporânea, com estrutura de concreto e vedações em alvenaria de tijolos cerâmicos. Desenvolve-se em 2 pavimentos, sendo o térreo de uso comercial. A edificação possui reboco com frisos e textura e pintura na cor rosa. A cobertura desenvolve-se com cumeeira paralela à via, vedação em telhas cerâmicas tipo colonial e beiral com cachorrada aparente.

Figura 09 – A edificação (destacada pela seta) no contexto da rua.

- Não permitir a construção do terceiro pavimento da edificação, conforme projeto.

- Não permitir a construção de marquise, conforme projeto.
- Quanto à cobertura instalada, apesar do cumprimento do acordado no Termo de Compromisso, ou seja, utilização de telhas cerâmicas curvas, a inclinação utilizada é inferior ao padrão colonial. Sugere-se para as demais intervenções no Núcleo Histórico a utilização das telhas curvas brancas de Salinas, modelo utilizado na Casa de Cultura, respeitando também a inclinação e modelo de beiral utilizado na casa de Cultura. Sugere-se a amarração das telhas e as fiadas junto à cumeeira e aos beirais devem ser emboçadas.

- Quanto às esquadrias utilizadas, apesar das características das mesmas não condizerem com o estilo colonial, foi respeitado o acordado no Termo de compromisso. Sugere-se que ao ocorrer futura substituição das vedações e nas demais intervenções a serem realizadas no centro histórico, a utilização de vãos cuja altura corresponda a duas vezes a largura no caso de janelas, portas estreitas e com a mesma largura das janelas e utilização de esquadrias de madeira como vedação, preferencialmente lisas ou no esquema guilhotina. Em caso de sobrados, sugere-se o alinhamento das aberturas dos vãos entre os pavimentos.

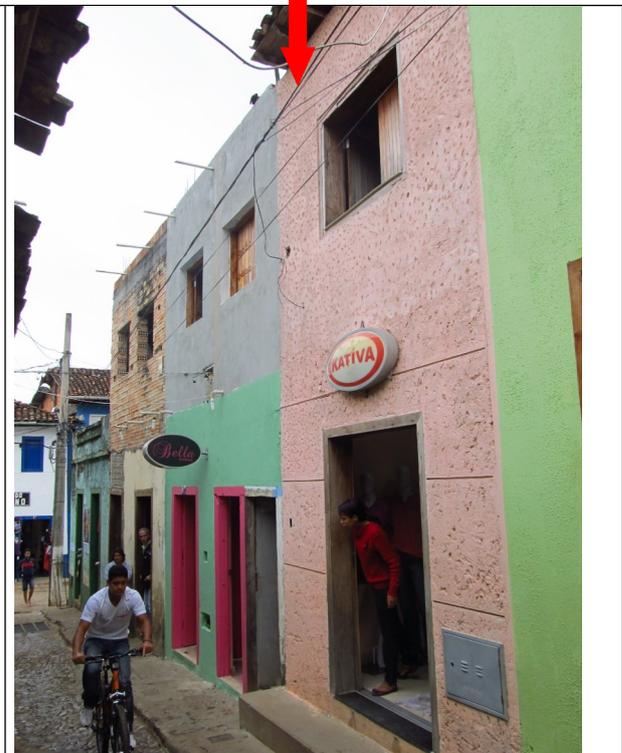
Em análise ao projeto constante nos autos, verifica-se que o projeto original prevê a construção de um terceiro pavimento, recuado em relação aos demais, de uso residencial. Na data da vistoria não foi verificada a realização de obras no local e a edificação encontra-se ocupada. Apesar da instalação de cobertura em telhas tipo colonial, conforme acordado no TAC firmado entre o proprietário e o município, a inclinação utilizada é inferior ao padrão colonial. Foram utilizadas esquadrias de madeira, conforme acordado no TAC, entretanto as características dos vãos e das vedações não respeitam o padrão colonial, onde os vãos são mais estreitos e alongados e as vedações são, na maior parte das vezes, sem almofadas ornamentais.

Figura 10 – Fachada da edificação.

Conforme já dito anteriormente, apesar da instalação de cobertura em telhas tipo colonial, conforme acordado no TAC firmado entre o proprietário e o município, a inclinação utilizada é inferior ao padrão colonial. Foram utilizadas esquadrias de madeira, conforme acordado no TAC, entretanto as características dos vãos e das vedações não respeitam o padrão colonial, onde os vãos são mais estreitos e alongados e as vedações são, na maior parte das vezes, sem almofadas ornamentais.

- A caixa d'água deve se localizar sob a cobertura.
- As antenas de telecomunicações deverão ser instaladas em locais discretos, a critério do Conselho de Patrimônio Cultural, de forma a não intervir na ambiência do conjunto histórico.

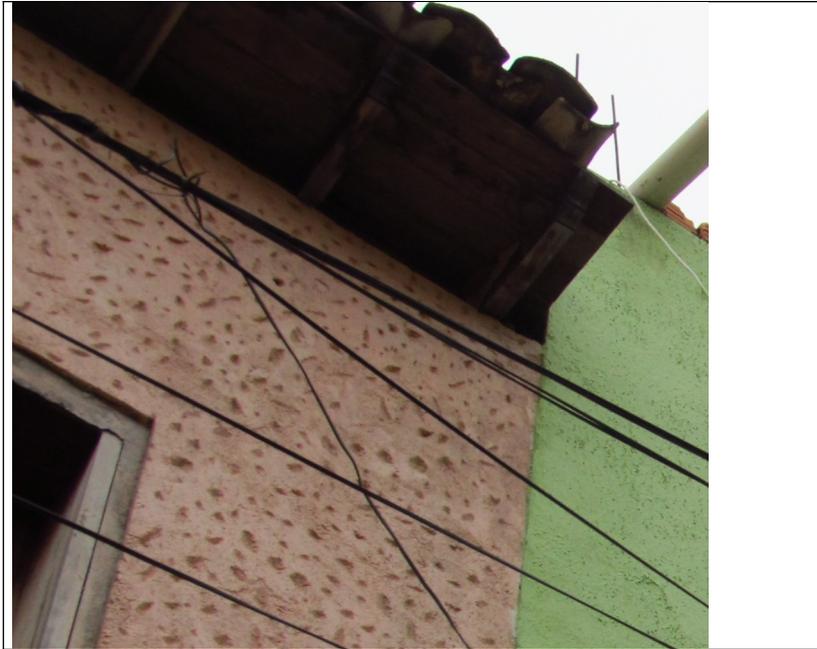
Figura 11 – Detalhe do beiral e da textura da alvenaria.
