**LAUDO TÉCNICO nº 39/2013**

Este laudo técnico tem como objetivo verificar o impacto causado pela obra realizada em edificação localizada na rua Juca Batista nº 167, no centro histórico da cidade de Grão Mogol, e sugerir medidas para atenuar os danos à ambiência.

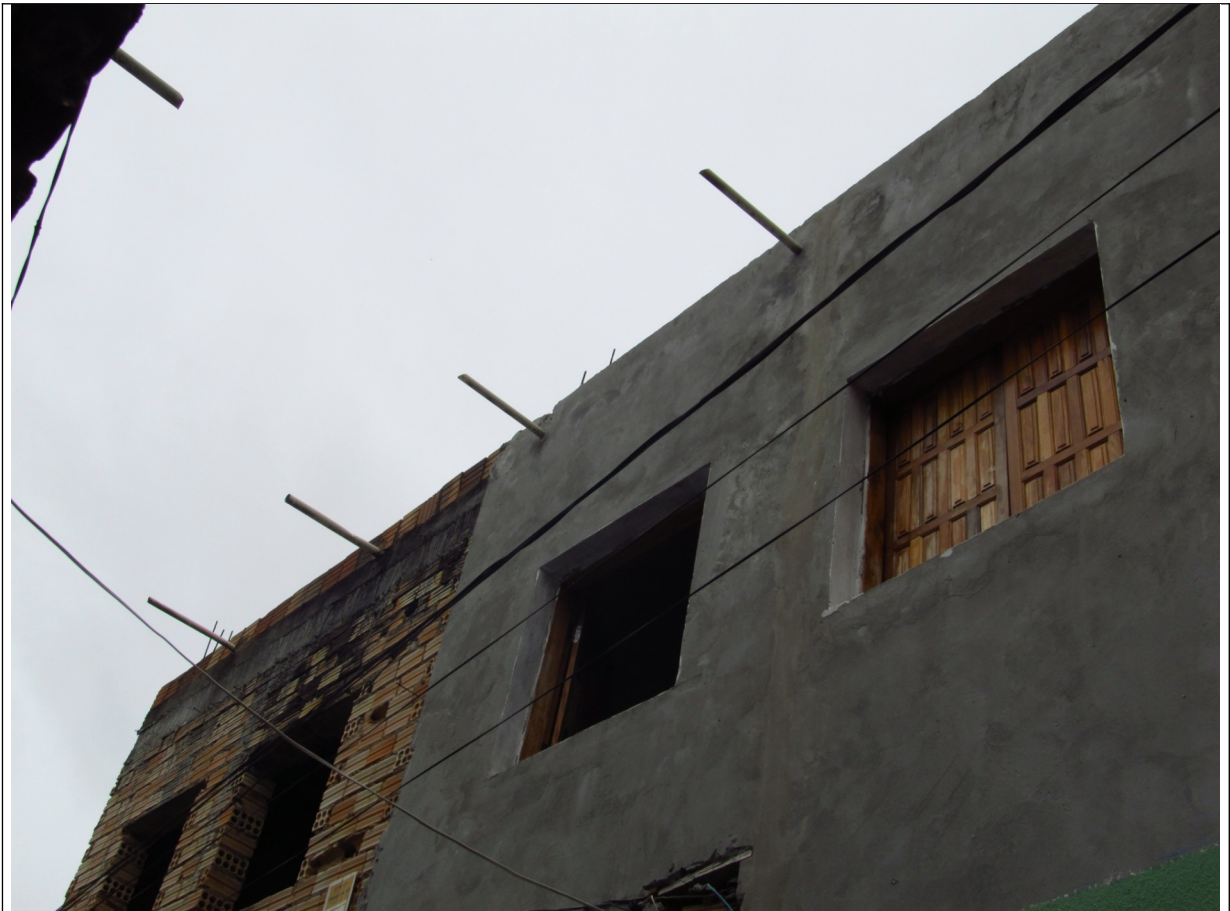
Figura 11 – Imóvel sem cobertura e com lançamento de águas pluviais diretamente na vi, de forma improvisada.

Conforme já dito anteriormente, não foi instalada cobertura em telhas tipo colonial, conforme acordado no TAC firmado entre o proprietário e o município. Foram utilizadas

- Não permitir acréscimos à edificação.
- Instalação de cobertura no padrão colonial, com cumeeira paralela à via, engradamento de madeira devidamente seca e imunizada e apropriada para utilização em coberturas. Utilizar como vedação as telhas curvas brancas de Salinas, modelo utilizado na Casa de Cultura, respeitando também a inclinação e modelo de beiral utilizado na casa de Cultura. Sugere-se a amarração das telhas e as fiadas junto à cumeeira e aos beirais devem ser emboçadas.

- A caixa d'água deve se localizar sob a nova cobertura a ser instalada.
- As antenas de telecomunicações deverão ser instaladas em locais discretos, a critério do Conselho de Patrimônio Cultural, de forma a não intervir na ambiência do conjunto histórico.
