NOTA TÉCNICA N° 37/ 2017
Complementação da Nota Técnica n° 29/2016

- 1 Objeto:** Residência inventariada e Praça Antônio Carlos
- 2 Proprietário:** MAP Empreendimentos Imobiliários Ltda e Fradema Construções Ltda.
- 3 Endereço:** Rua Dr. José Augusto n° 05.
- 4 Município:** Guarani
- 5 Análise Técnica**

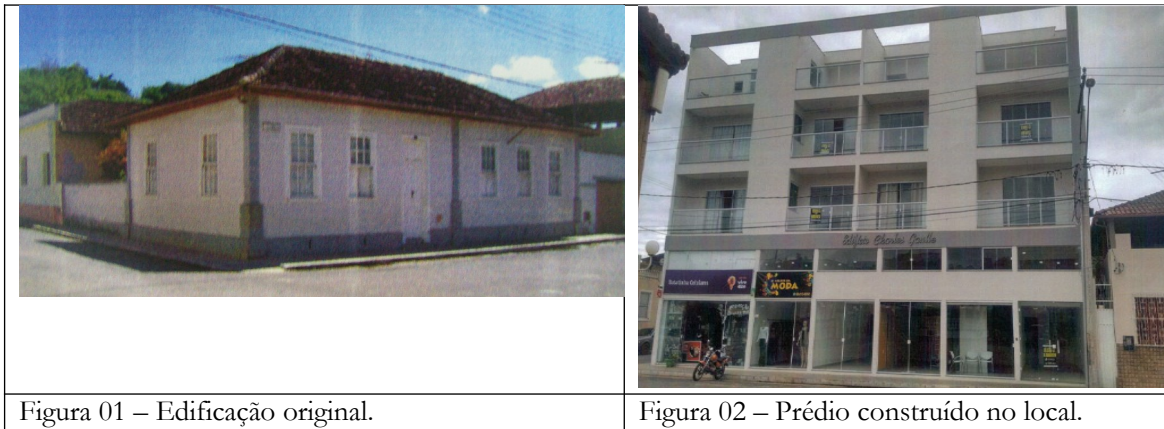
Além da demolição de imóvel protegido pelo instrumento do inventário, o prédio construído no terreno resultante da demolição possui altura final que equivale a um prédio de 5 pavimentos, tendo em vista o pé direito generoso do pavimento térreo, quebrando completamente com a harmonia anteriormente existente no contexto da Praça Antônio Carlos e desrespeitando as diretrizes constantes no Dossiê de Tombamento.

Em relação ao tombamento, anualmente o município deve encaminhar Laudo de Estado de Conservação do bem tombado para que continue recebendo a pontuação e o repasse de recursos relacionado ao bem protegido. Com a construção do prédio com altura equivalente a 5 pavimentos houve alteração da ambiência existente e comprometimento da paisagem. Nos próximos exercícios, com o envio da documentação referente ao tombamento da Praça Antonio Carlos, o Iepha pode entender que houve dano ao bem protegido e não conceder a pontuação daquele tombamento, reduzindo os repasses de recursos devidos ao município a título de ICMS Cultural.
