Promotoria Estadual de Defesa do Patrimônio Cultural e Turístico

NOTA TÉCNICA N ° 29/ 2016

- 1 - Objeto:** Residência inventariada.
- 2 - Proprietário:** MAP Empreendimentos Imobiliários Ltda e Fradema Construções Ltda.
- 3 Endereço:** Rua Dr. José Augusto n° 05.
- 4 Objetivo:** Apurar possíveis descaracterizações em imóvel no entorno da Praça Antônio Carlos.
- 5 Município:** Guarani

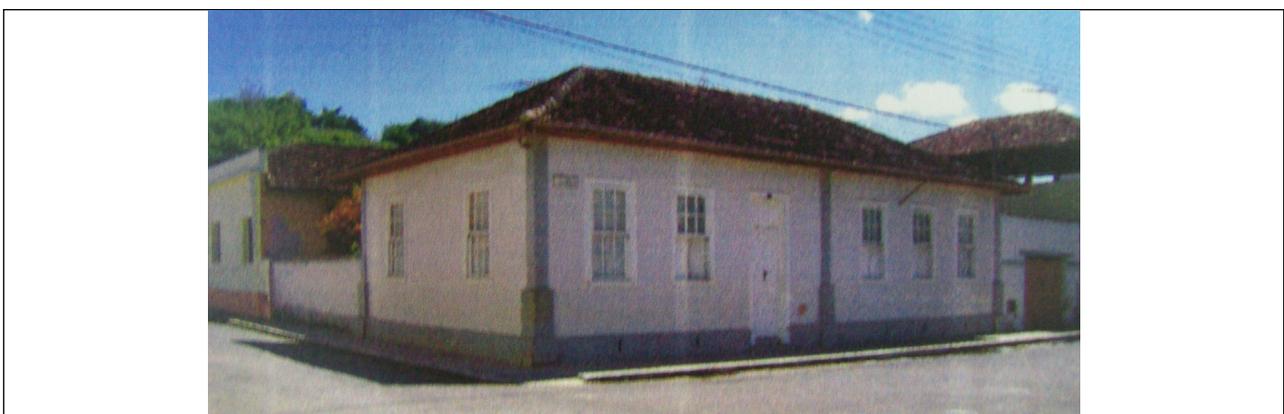
A casa era ampla, possuindo piso e forro interno de madeira, tendo ocorrido pequenas alterações ao longo dos anos, como na cozinha, quando da retirada do fogão à lenha e sua substituição por um fogão a gás, e no banheiro com a troca do piso antigo de cerâmica por um novo também de cerâmica. Externamente, construiu-se um acréscimo na lateral direita da fachada principal, que funciona como garagem.

Figura 04 – Foto das fachadas principais da edificação, 2009 Fonte: Ficha de Inventário do imóvel.

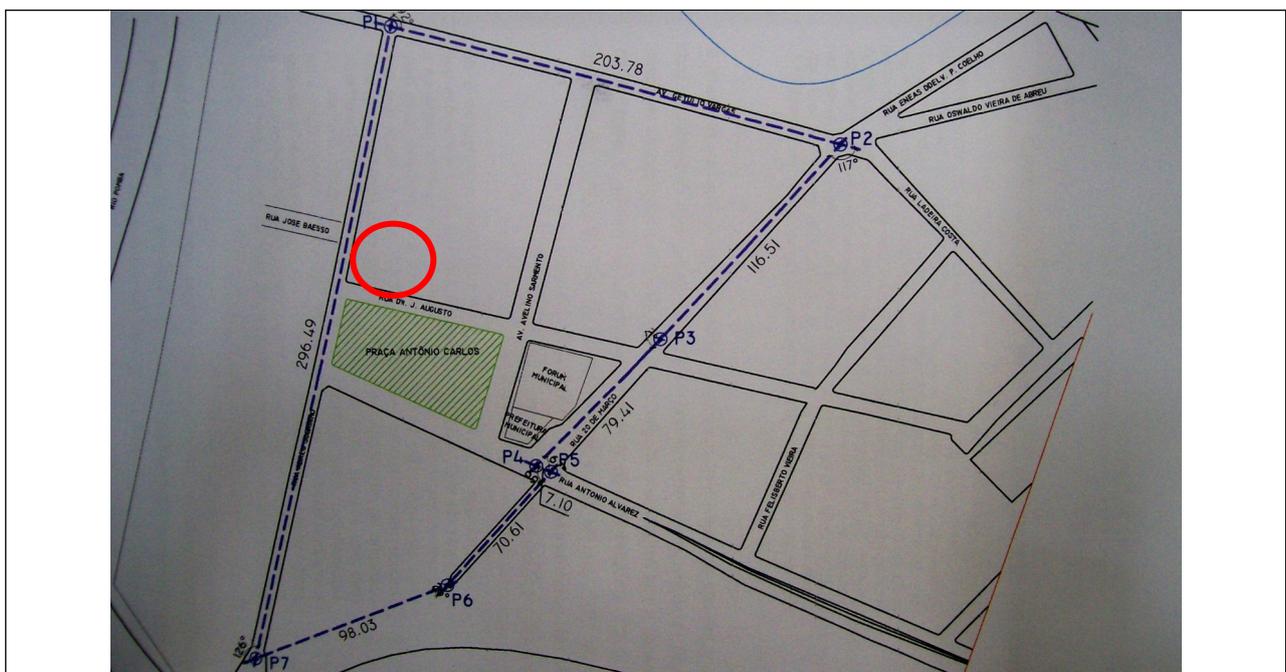
É neste contexto que se localiza a edificação em análise, na rua Dr José Augusto, nº 05, esquina com Rua Abreu Sobrinho, no entorno imediato da Praça Antônio Carlos, em terreno inserido na poligonal do entorno de tombamento da Praça.

Figura 05 – Perímetro de tombamento e de entorno de tombamento da Praça Antonio Carlos. Em destaque, localização da edificação em análise. Fonte: Dossiê de Tombamento.

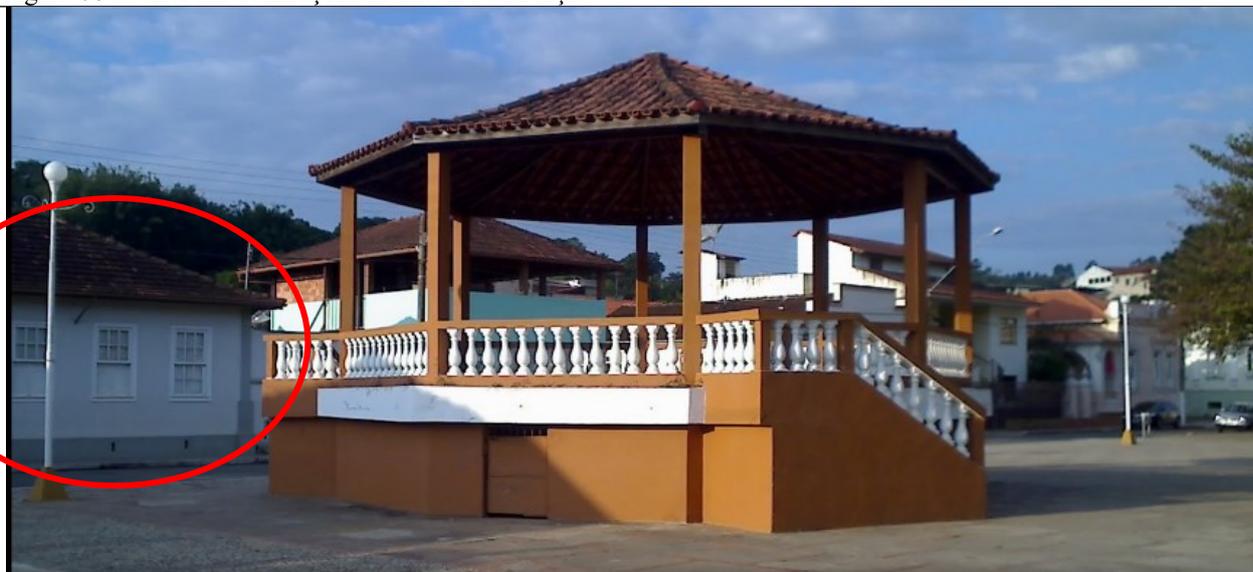
Figura 07 – Coreto da Praça com vista da edificação em análise em destaque, na lateral esquerda.

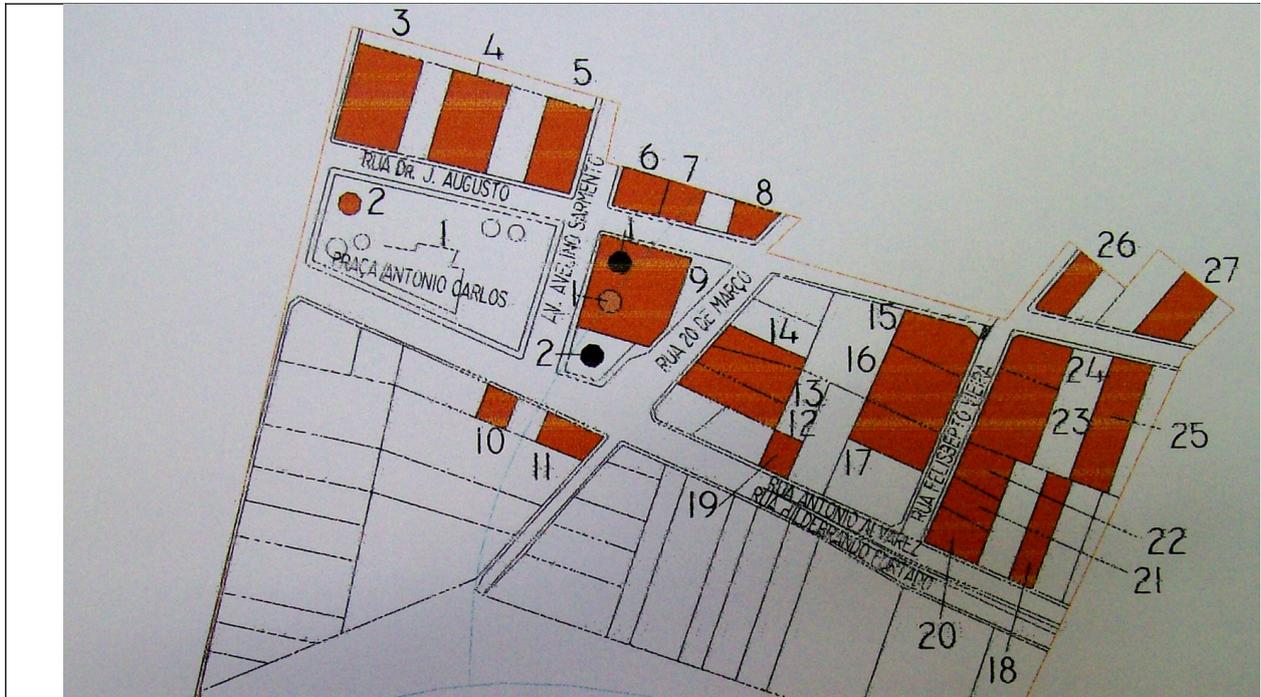
Em análise ao Plano de inventário do município, verificou-se que no entorno da Praça Antônio Carlos, além do imóvel em análise (que recebeu a numeração 3), há vários outros bens de valor cultural foram inventariados pelo município, formando um conjunto digno de preservação. Estes bens foram mapeados parcialmente, conforme figura 08:

Figura 08– Mapa do Inventário de Proteção do acervo cultural de Guarani, ilustrando alguns dos imóveis inventariados pelo município nas proximidades da Praça Antônio Carlos.

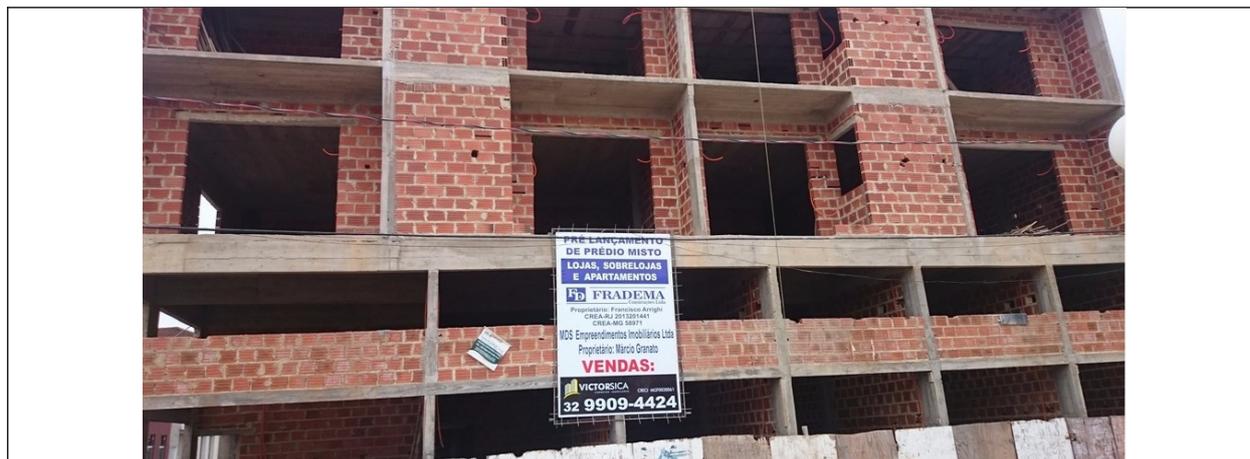
Não obstante ao valor cultural, inventário do imóvel e da proteção da praça, a edificação foi demolida e no local está sendo construído um prédio de 4 pavimentos.

O projeto da construção para o local é de um prédio de 4 pavimentos de uso misto: lojas no térreo com pé direito duplo, salas comerciais no primeiro pavimento e unidades habitacionais

no segundo e terceiro pavimentos, totalizando 14,90 metros de altura. Esta altura equivale a um prédio de 5 pavimentos, tendo em vista o pé direito generoso do pavimento térreo, e quebra com a harmonia anteriormente existente no contexto da Praça Antônio Carlos, desrespeitando as diretrizes constantes no Dossiê de Tombamento.

Figura 17 – Imagem do novo prédio em construção.

- Suspensão da obra no lote onde encontrava-se edificado o imóvel até que haja reparação dos danos causados ao patrimônio cultural;
