Promotoria Estadual de Defesa do Patrimônio Cultural e Turístico

NOTA TÉCNICA nº 20 /2010

I. Município: Igarapé

II. Identificação do bem cultural: Escola Estadual Professora Maria Magalhães Pinto, localizada à Avenida Governador Valadares nº 447, no centro de Igarapé.

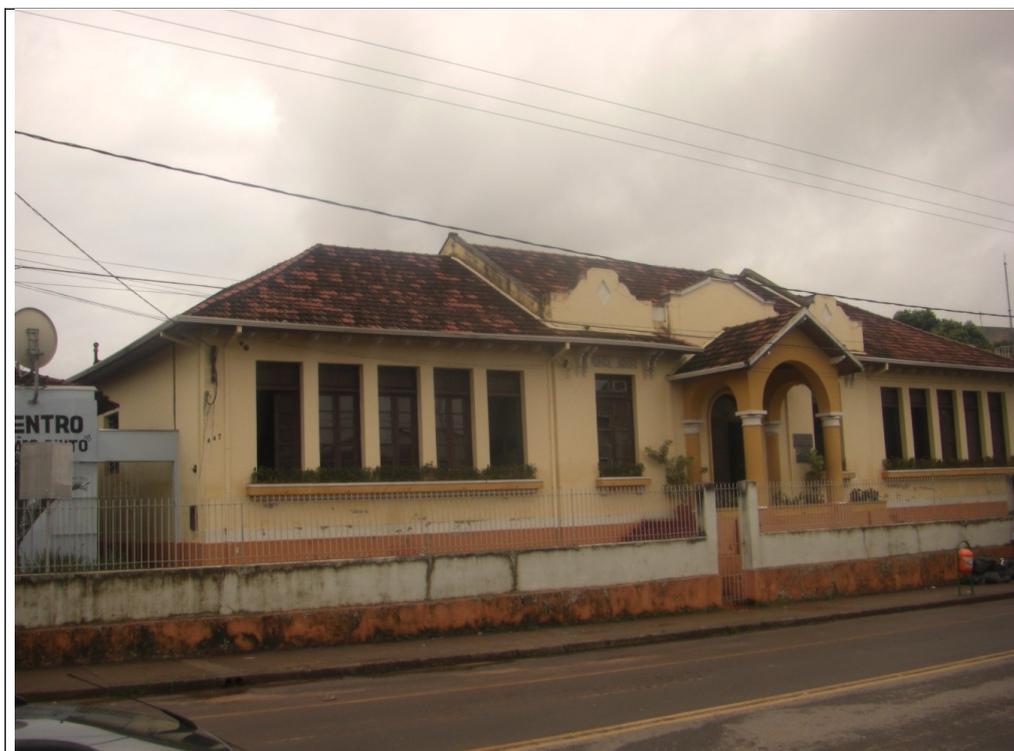
Trata-se de edificação eclética com influências neoclássicas e neocoloniais. Possui estrutura de pilares de concreto e vedação em alvenaria autoportante de tijolos. A cobertura, que possui enquadramento de madeira e vedação em telhas francesas, é de quatro águas no bloco principal. É recortada na parte central, apresentando-se mais elevada e com platibanda. Possui beirais simples, com guarda-pó de madeira e ornamentação de cachorrada aparente e mãos francesas.

A escola passou por algumas ampliações e reformas ao longo dos anos. Porém, a fachada mantém suas características principais, do estilo eclético com influências neoclássica e neocolonial. A única descaracterização notada na parte frontal da construção é o muro que foi modificado possivelmente na primeira reforma e, recentemente, a construção de duas pequenas salas, uma na lateral esquerda e outra na lateral direita da fachada frontal. O conjunto de cores, utilizadas na recente reforma, foi fruto de uma pesquisa realizada pelos membros do Conselho Deliberativo do Patrimônio Cultural de Igarapé, que contou com o apoio técnico de especialistas contratados pela prefeitura para que a combinação fosse a mais adequada possível ao estilo da construção.

Figura 05 – Fachada do imóvel.

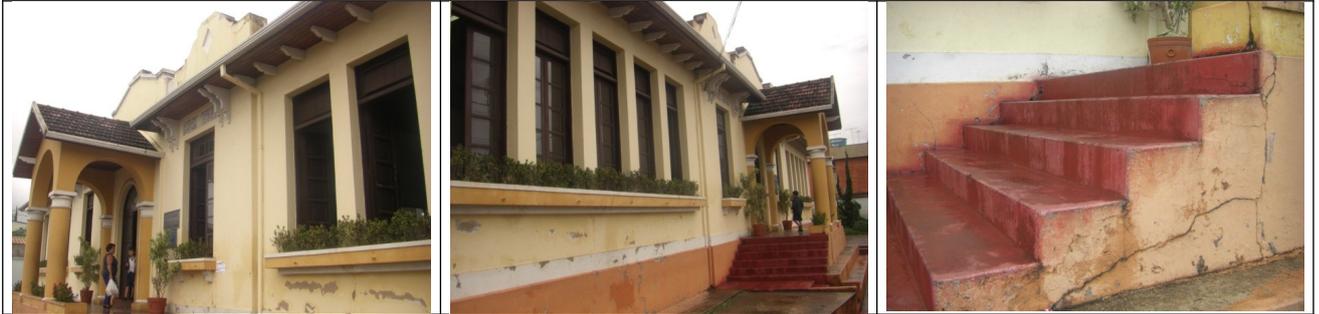
A estrutura encontra-se em bom estado de conservação. As alvenarias apresentam-se com pequenas trincas superficiais, infiltrações e manchas de umidade, principalmente nas áreas próximas à base da edificação, provocando danos ao reboco. A pintura externa apresenta algumas manchas e trechos com descolamentos.

Figuras 06 e 07 – Fachada com pintura desgastada

Figura 08 – Trinca junto à escada.

- Conhecer e identificar o fator causador da presença de água nas alvenarias e solução do problema. Verificar se a umidade vem do solo ou devido à falta de um sistema adequado de drenagem de água pluvial. Deve-se verificar o caimento do piso ao redor da edificação, que deve ocorrer no sentido contrário das alvenarias. Após a solução do problema, refazer o reboco onde se encontra deteriorado e realizar nova pintura.

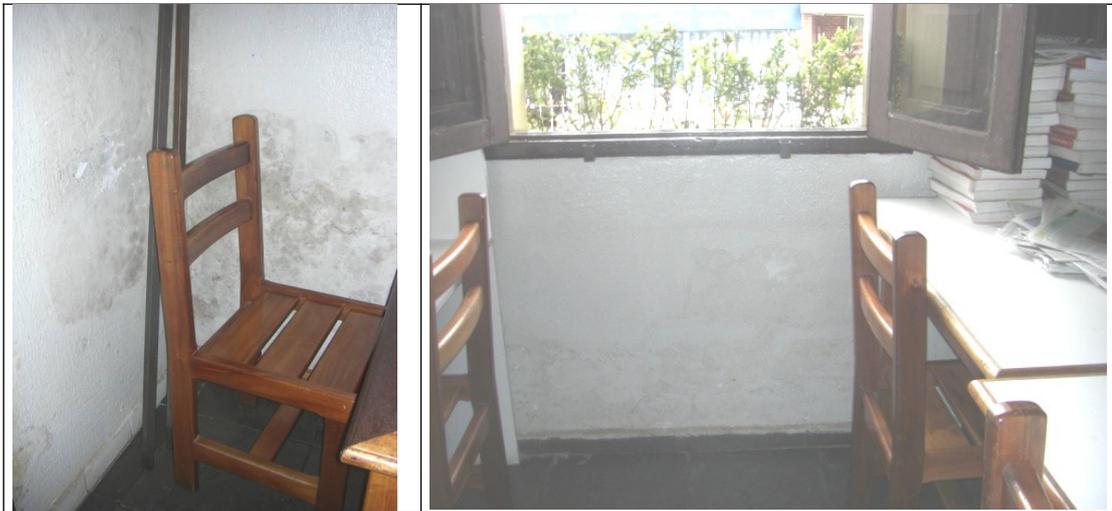
Figuras 09 e 10 – Infiltrações e manchas de umidade.

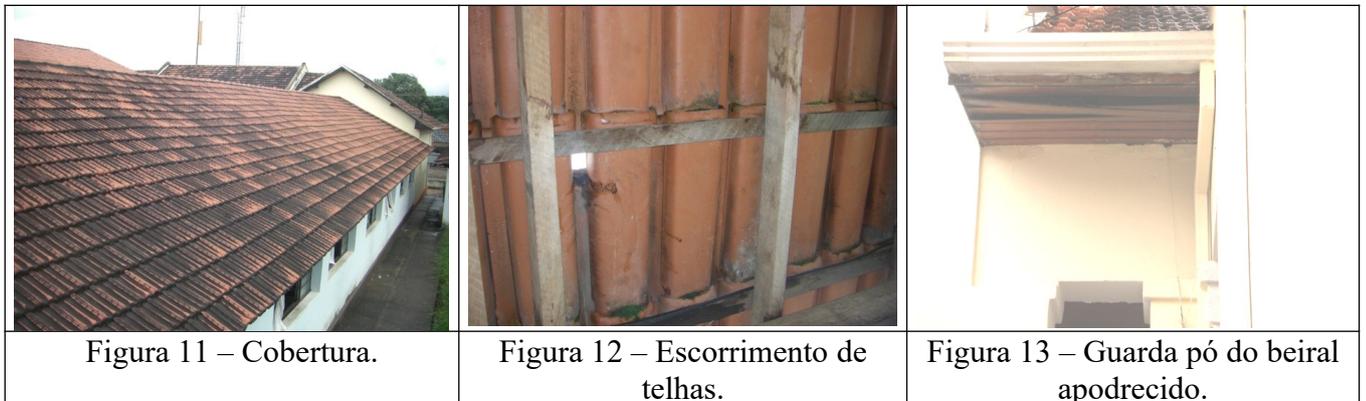
A cobertura apresenta-se em bom estado de conservação, ocorrendo apenas o escoamento de algumas telhas, leve selagem da cumeeira e apodrecimento de algumas peças do guarda-pó.

Figura 11 – Cobertura.

Figura 12 – Escorrimento de telhas.

Figura 13 – Guarda pó do beiral apodrecido.

- Cobertura - Como se sabe, a função do telhado é impedir a entrada das águas pluviais no interior do edifício e lançá-las o mais longe possível das paredes. Se isto não ocorre, inicia-se o processo de deterioração que pode levar o telhado e, conseqüentemente, o próprio edifício ao arruinamento total. Patologias em coberturas devem ser sanadas rapidamente, pois podem gerar vários outros problemas e destruições. Deverá ser feita revisão geral em todo madeiramento, telhas, calhas e

rufos, com substituição de peças comprometidas e / ou em mau estado de conservação. O guarda pó do beiral deverá ter suas peças de madeira comprometidas substituídas.

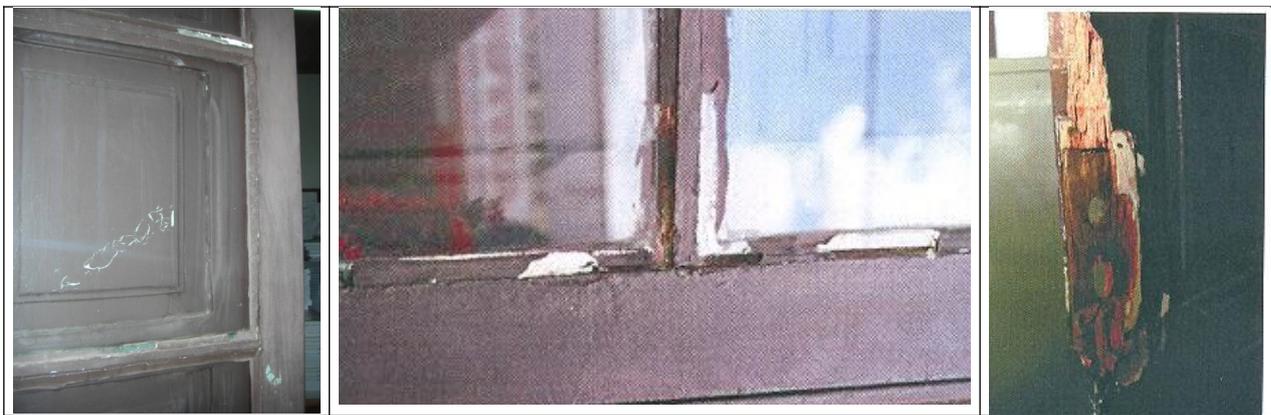
As esquadrias apresentam-se em regular estado de conservação, com alguns vidros faltantes, algumas ferragens danificadas, falta de rejunte em alguns vidros e pintura desgastada pelo ressecamento.

Figuras 14, 15 e 16 – Desgaste das esquadrias.

- Deverá ser feita uma revisão de todas as esquadrias, com substituição de peças danificadas e vidros quebrados ou inexistentes e as ferragens deverão ser recuperadas. Uma nova pintura deverá ser realizada.

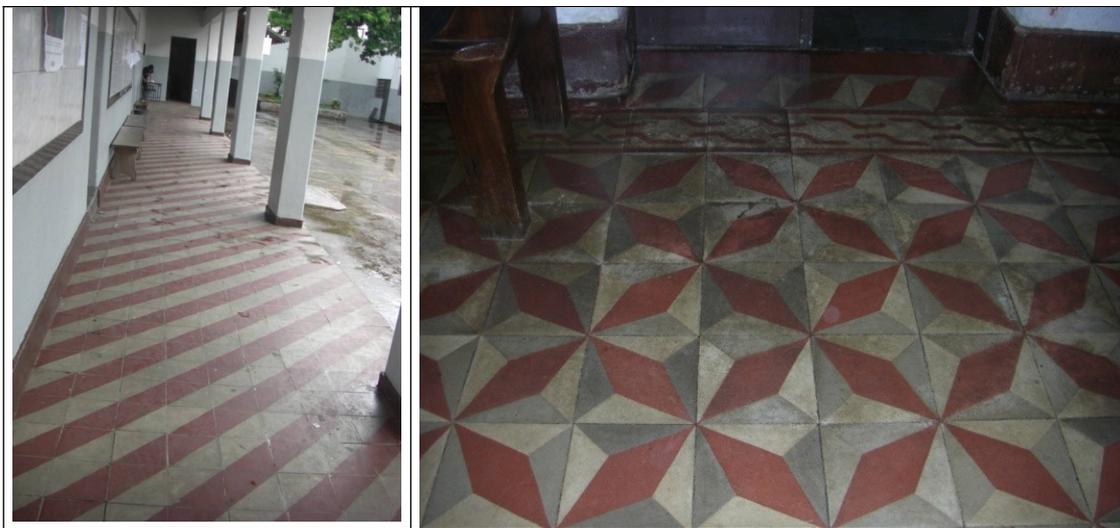
Os pisos encontram-se em bom estado de conservação, verificando-se algumas manchas no piso de ladrilho hidráulico e trincas no piso de pedras. Os forros estão em bom estado de conservação.

Figuras 17 e 18 – Pisos de ladrilho hidráulico.

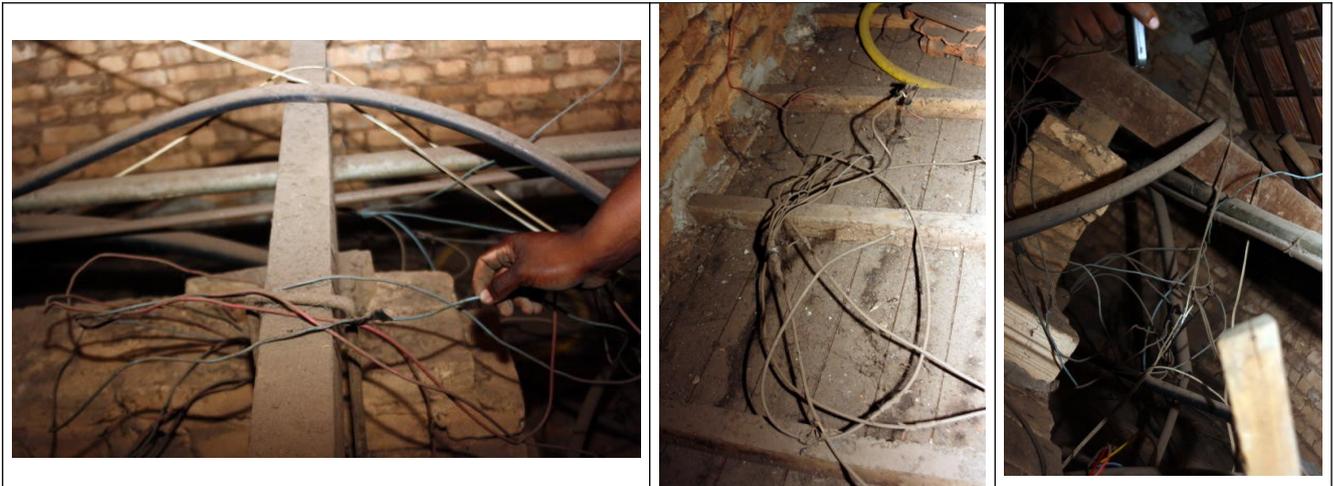
As instalações elétricas encontram-se em estado precário de conservação, com fiação solta, sem canaletas e com emendas no espaço existente entre o forro de madeira e a cobertura. Devido à proximidade com a madeira, material combustível, e com a umidade proveniente de algumas infiltrações da cobertura, este fato expõe o imóvel a riscos de incêndios.

Figuras 19, 20 e 21 – Fiação elétrica.

- Deverá ser feita uma revisão geral das instalações elétricas, com instalação de conduítes e retiradas das gambiarras elétricas, adequando as instalações ao uso escolar existente. Deve-se evitar o contato direto da fiação elétrica com elementos de madeira, que são altamente combustíveis.
