**NOTA TÉCNICA nº 68/2015**

- I. Objeto:** Hotel de Garças.
- II. Endereço :** Rua 209 nº 274 – Bairro Garças de Minas.
- III. Município:** Iguatama.
- IV. Proprietários :** Segundo consta na ficha de inventário, os proprietários são Ilce de Oliveira Faria Mota, José Gabriel Faria Mota, Josué Wladimir Faria Mota, Ida Izolina Faria Mota, Yula Tereza Faria Mota, Iliana Faria Mota.
- V. Objetivo:** Análise do estado de conservação e indicação de medidas necessárias para sua conservação.
- VI. Breve Histórico de Iguatama<sup>1</sup>:**

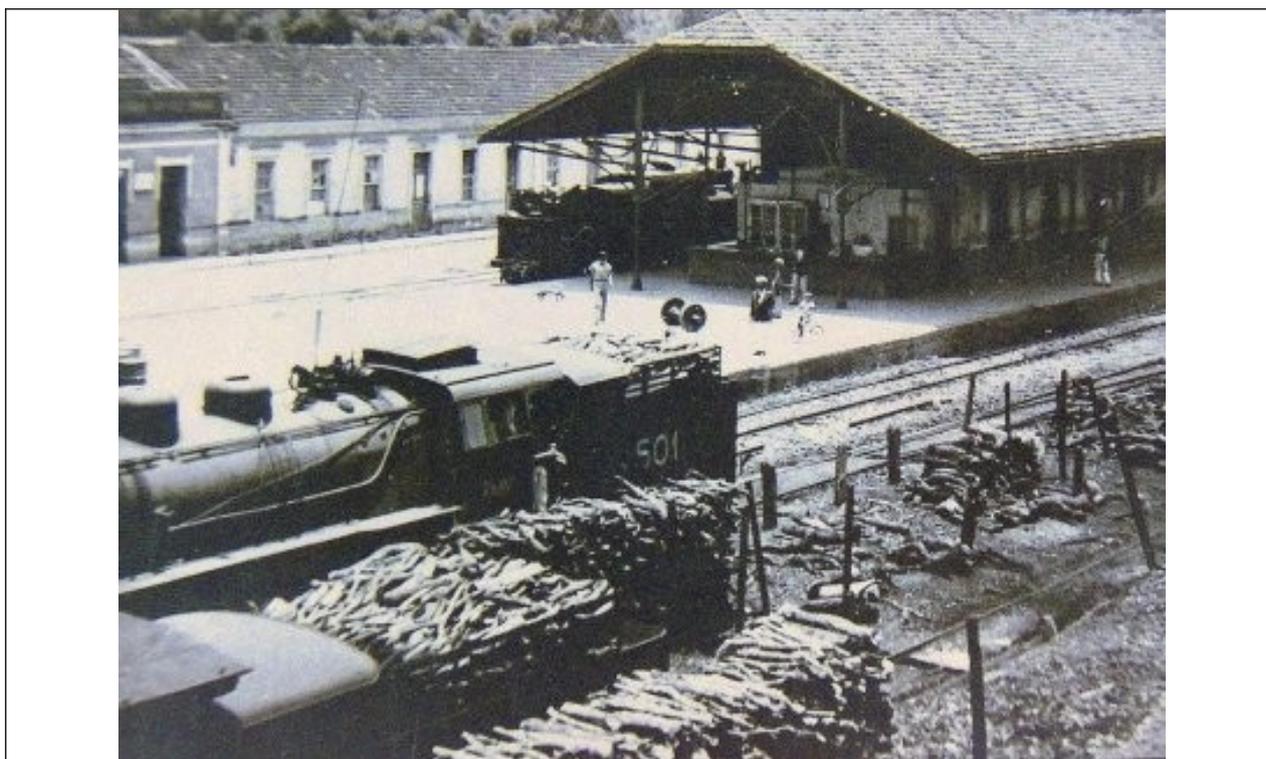
Figura 02 - Movimentação no pátio de Garças de Minas, com a mikado RMV 501 em destaque e o hotel no fundo (Autor desconhecido). Fonte: [http://www.estacoesferroviarias.com.br/rmv\\_tronco/garcas.htm](http://www.estacoesferroviarias.com.br/rmv_tronco/garcas.htm)

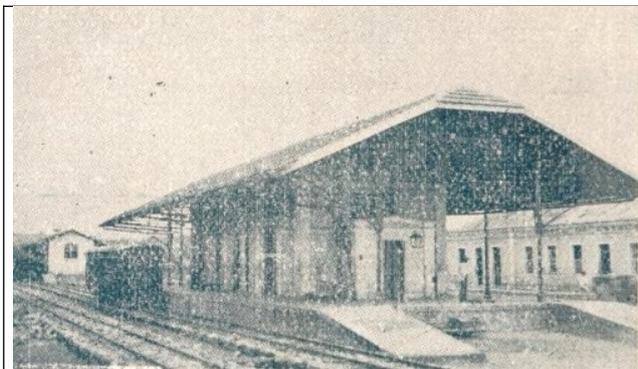
Figura 03 - A estação em 1922 com o hotel no fundo. Foto do livro "Estrada de Ferro Oeste de Minas - Trabalho Histórico-Descriutivo" de Mucio Jansen Vaz (1922).

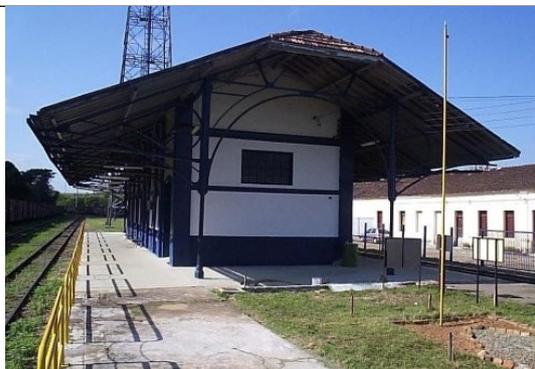
Figura 04 - A estação de Garças de Minas em 05/2006, com o hotel nos fundos. Foto Diovanni Resende.

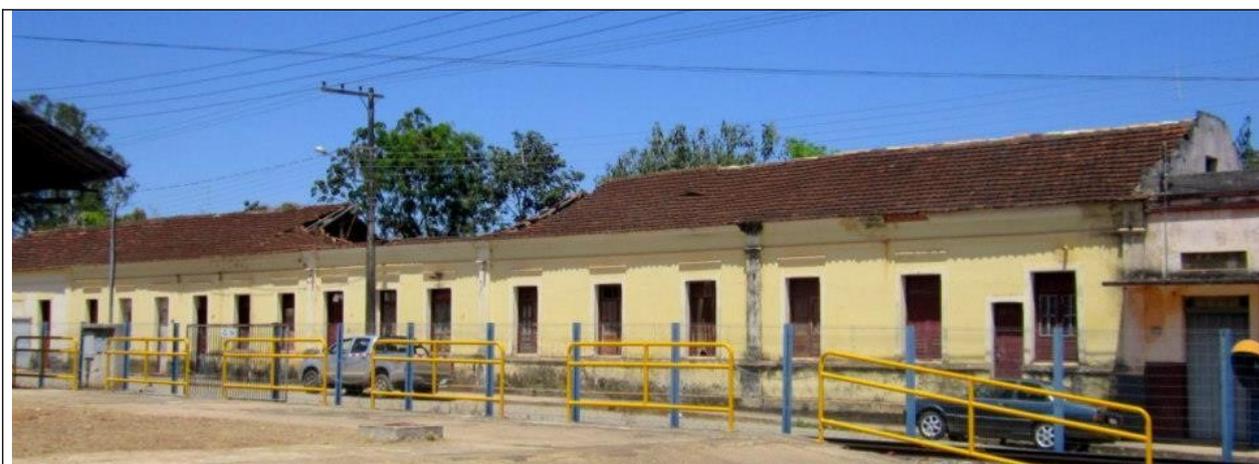
Em análise às imagens constantes nos autos, verifica-se que ocorreu o arruinamento de grande parte da cobertura no trecho central da edificação, cujos entulhos encontram-se acumulado no interior da edificação, expondo o imóvel à ação das intempéries, o que acelera ainda mais o processo de degradação do mesmo, já em mau estado de conservação. Verificou-se também a existência de manchas de umidade junto à cimalha, que apresenta trechos com descolamento do reboco; presença de telhas quebradas, deslocadas ou comprometidas nos trechos remanescentes da cobertura; manchas de umidade junto nas alvenarias e elementos decorativos; fissuras, trincas e descolamento de pintura e reboco nas alvenarias; e esquadrias danificadas o que favorece as ações de vandalismo, dado o estado de abandono do imóvel.

Figura 05 – Fachada frontal da edificação. A autoria de Gláucio Henrique Chaves.

Entretanto, como houve o arruinamento de parte da cobertura do imóvel, é necessária a adoção de medidas emergenciais para evitar a ocorrência de novos danos e o agravamento dos já existentes. Como medidas emergenciais, sugere-se:

- Especialista da área de estruturas deverá realizar vistoria no local para verificar as condições da estrutura de tijolos para recebimento de nova cobertura no trecho arruinado. Caso seja necessário, realizar reforço estrutural preservando o sistema construtivo original.

- Refazimento da cobertura do imóvel no trecho arruinado, preservando as características originais (inclinação, dimensão e acabamento dos beirais, tipo de telhas, número de águas, etc).

- Deverá ser feita revisão geral nos demais trechos da cobertura, com substituição do madeiramento que se encontrar comprometido, utilizando madeiras adequadas para este fim e de grande resistência e durabilidade. Deve ser verificado o estado de conservação dos frechais que são fundamentais para a estabilidade dos telhados. Deve ser feito o destelhamento, separando as telhas em bom estado de conservação que deverão ser reutilizadas no imóvel quando da sua restauração. Estas devem ser limpas antes de recolocadas. Caso não exista número suficiente de telhas para vedação de toda cobertura, recomenda-se a utilização das originais como no trecho voltado para o logradouro público e de novas, mas no mesmo padrão, no trecho voltado para os fundos. Sugere-se a amarração de algumas fiadas de telhas, evitando que as mesmas se desloquem. Devem ser respeitadas as características originais da cobertura, como inclinação, dimensão dos beirais, etc. Para isto, antes da intervenção na cobertura é necessária a elaboração de rigoroso levantamento cadastral do telhado com documentação gráfica e fotográfica.

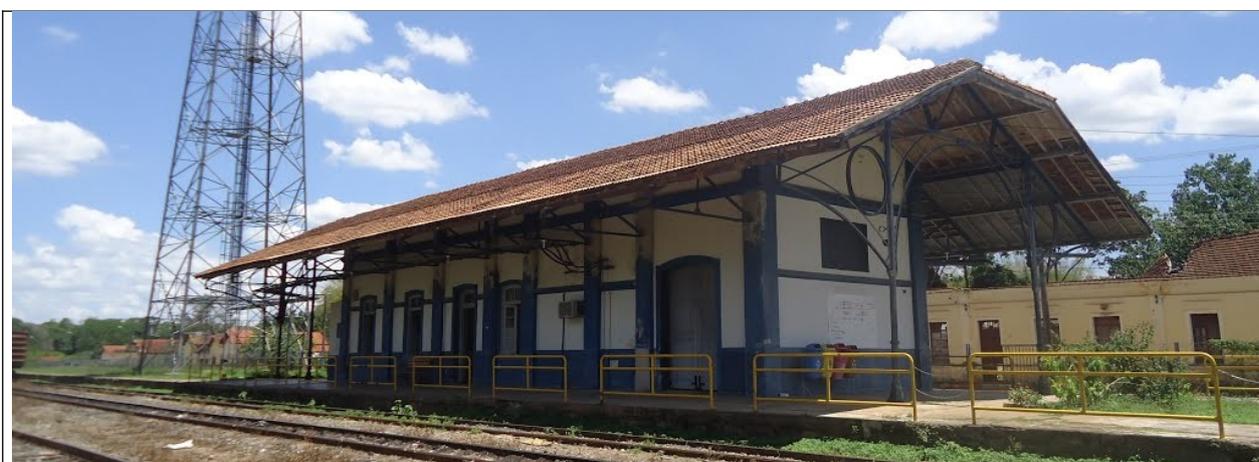
Figura 06 – O antigo hotel nos fundos, tendo a Estação Ferroviária tombada em primeiro plano.
