NOTA TÉCNICA Nº 48/2020

Ref: IC – 0313.08.000273-3 PAAF – 0024.18.009857-6

1. **Objeto:** Casas dos Ferroviários
2. **Município:** Ipatinga
3. **Endereço:** Av. Londrina n^{os} 270 e 282.
4. **Proteção existente:** Tombamento em nível municipal através do Decreto 3.577, de 03 de setembro de 1996. Inventário realizado em março de 2004.
5. **Objetivo:** Análise do estado de conservação e eventuais descaracterizações realizadas nos bens tombados pertencentes ao patrimônio cultural de Ipatinga.
6. **Considerações preliminares:**

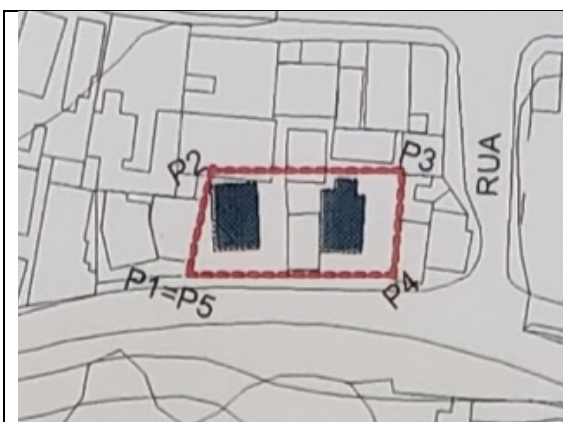
Figura 01 – Perímetro tombamento Casa dos Ferroviários.

Foram estabelecidos perímetros de tombamento individuais para o pontilhão de ferro, estação memória e casas dos ferroviários. Estes bens foram agrupados no mesmo perímetro de entorno de tombamento, que além do conjunto ferroviário, inclui algumas ruas adjacentes. Os perímetros foram revistos no ano 2000, mantendo o perímetro de tombamento original, porém, criando perímetro de entorno específico para as Casas dos Ferroviários.

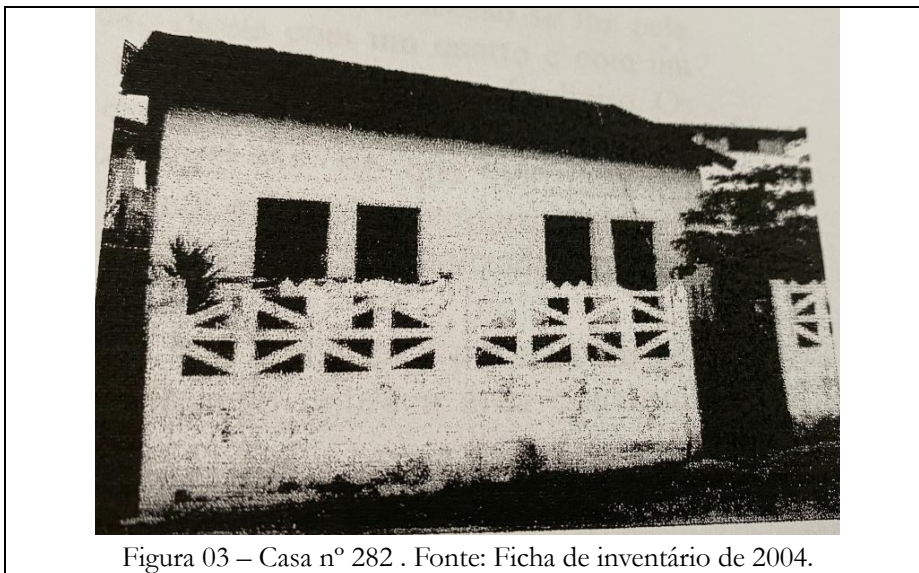
Figura 03 – Casa nº 282 . Fonte: Ficha de inventário de 2004.

As Casas dos Ferroviários foram inventariadas pelo município em **março de 2004**, com atualização das informações. Consta que o imóvel de nº 270 foi completamente reformado, alterando bastante as características originais. O telhado original em telhas francesas foi substituído por telhas no padrão colonial. No local funcionava o Hotel Niterói. O imóvel de nº 282 apresentava suas características originais preservadas, inclusive com o gradil característico do período ferroviário.

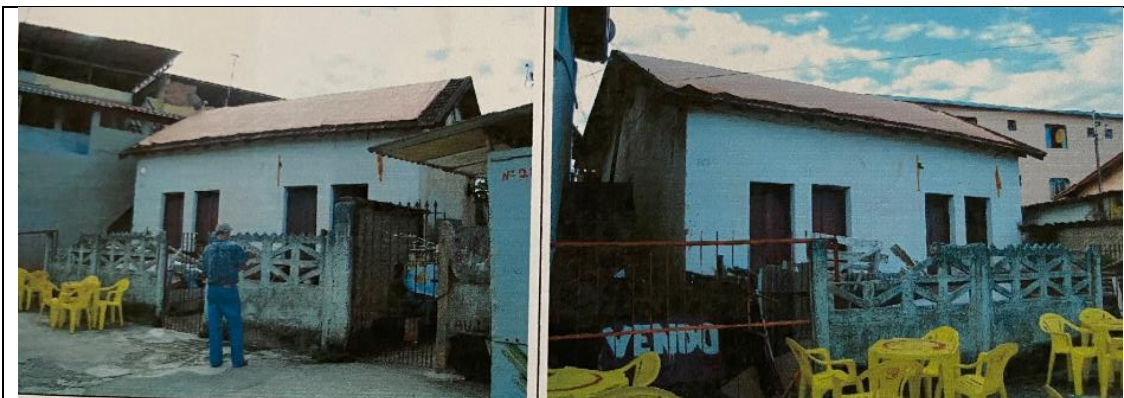
Figuras 04 e 05 : Imagens do imóvel nº 282, constantes do Laudo de estado de conservação de 2007.

Consta que o imóvel de nº 282 (que neste laudo foi numerado 270, equivocadamente), encontrava-se em precário estado de conservação, com instalação de lona sobre a cobertura. Entretanto, apesar das más condições, era o imóvel do conjunto que se encontrava mais preservado. É informado que o proprietário do imóvel pretendia se mudar para o segundo andar do imóvel vizinho, utilizando o bem cultural como extensão da pizzaria de sua propriedade.

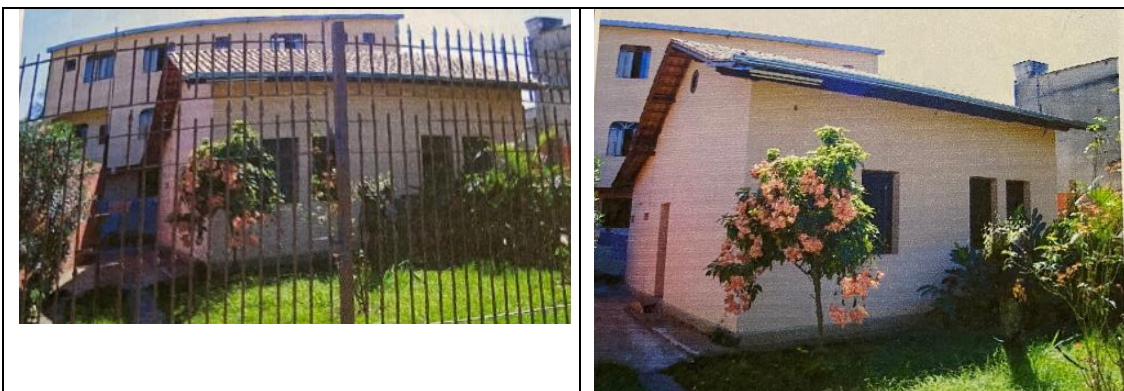
Figuras 06 e 07 : Imagens do imóvel nº 270, constantes do Laudo de estado de conservação de 2007.

O imóvel de nº 270 (equivocadamente numerado 282), ocupado pelo Hotel Niterói, encontrava-se descaracterizado (cobertura original em telhas francesas foi substituída por telhas no padrão colonial, vãos foram redistribuídos e reduzidos, esquadrias foram trocadas) porém em bom estado de conservação. Entretanto, ainda mantinha parcialmente a tipologia original e o óculo característico do padrão ferroviário nas empenas laterais.

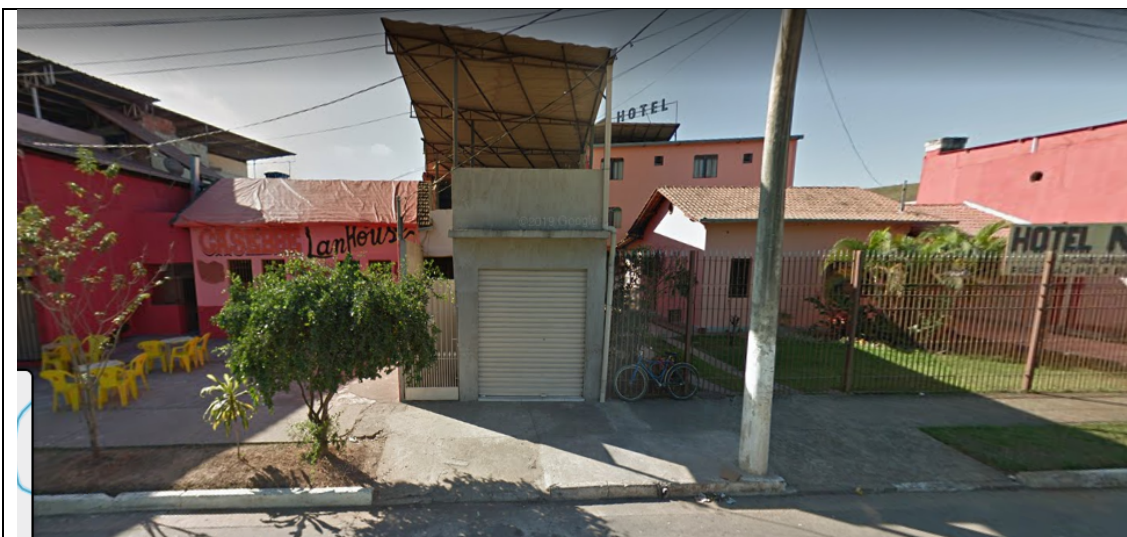
- Foi construída edificação entre os imóveis de nºs 282 e 270, ou seja, no perímetro de tombamento das Casas dos Ferroviários. Trata-se de imóvel aparentemente comercial, construído no alinhamento da via pública, com terraço superior coberto com estrutura e telhas metálicas. A inserção deste imóvel rompeu com a integração entre as casas dos ferroviários, escala, harmonia e estilo arquitetônico, comprometendo a visibilidade e ambiência dos bens tombados.

Figura 08 : Nova edificação inserida entre os imóveis de nºs 282 (à esquerda) e 270 (à direita), rompendo com a integração, escala, harmonia e comprometendo a ambiência e visibilidade.

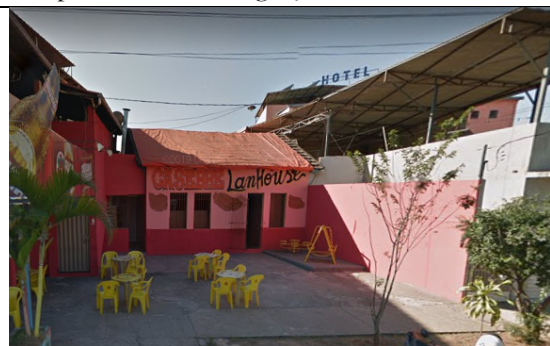
- O imóvel de nº 282 passou a ter uso comercial, encontrava-se aparentemente destelhado, com lona sobre a cobertura, e foi pintado em tons fortes de vermelho e rosa. Entretanto, ainda preservava a tipologia e algumas características originais.
- Foi construído volume na lateral esquerda do imóvel de nº 282, unindo-o ao imóvel vizinho.
- Demolição do gradil frontal do imóvel de nº 282, característico da arquitetura ferroviária.
- O imóvel de nº 270 recebeu cobertura na sua lateral direita, com laje e vedação em telhas cerâmicas no padrão colonial, criando uma garagem coberta. Com esta intervenção, houve alteração da tipologia e volumetria original.

Figura 09 – Imóvel nº 282, com lona sobre cobertura e pintura em tons fortes.

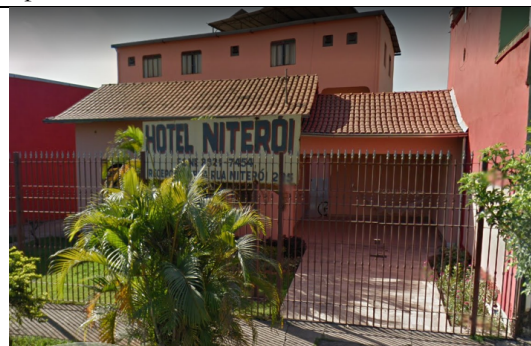
Figura 10 – Imóvel nº 270, com inserção de cobertura na lateral direita.

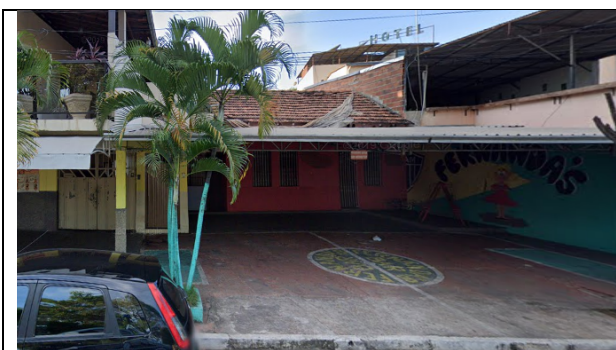
O Laudo do estado de conservação, elaborado pela Prefeitura Municipal de Ipatinga, **datado de 2017** demonstra a presença da cobertura metálica defronte ao imóvel de nº 282, e o imóvel permanece em precário estado de conservação. Novas alterações foram realizadas no imóvel de número 270, com inserção de novo volume na lateral esquerda do imóvel, alterando a tipologia e volumetria originais.

Figura 11 – Cobertura defronte o imóvel de nº 282, prejudicando a sua visibilidade e ambiência.

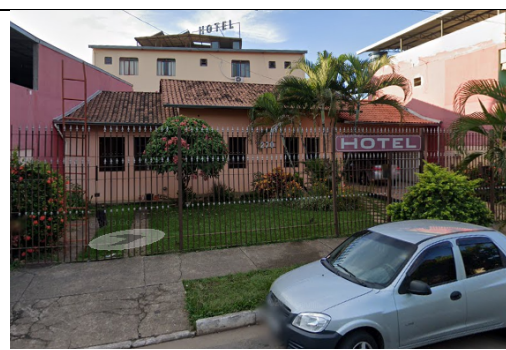
Figura 12 – Novo volume na lateral esquerda do imóvel de nº 270.

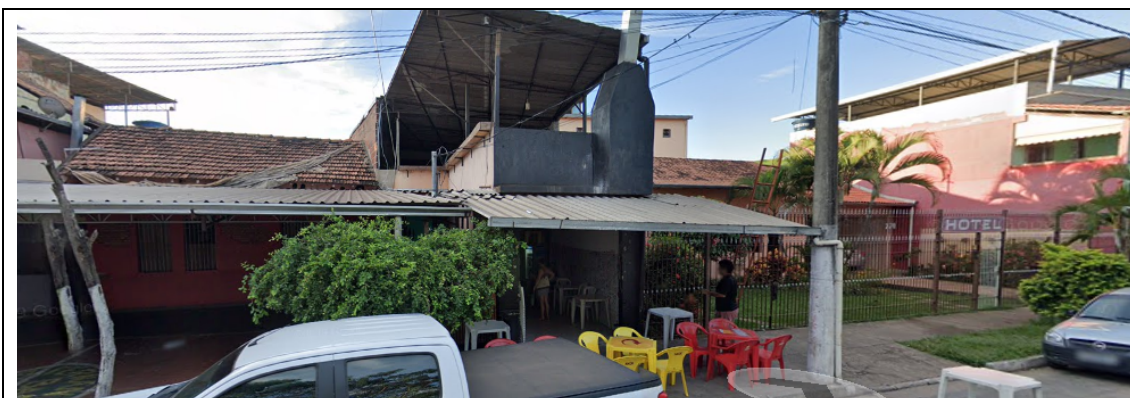
O Laudo do estado de conservação, elaborado pela Prefeitura Municipal de Ipatinga, **datado de 2019** demonstra que o imóvel de nº 270 se manteve na mesma situação do ano de 2017. O imóvel de nº 282 passou por novas intervenções: foi realizado acréscimo nos fundos, não autorizado pelos órgãos de proteção; houve novo prolongamento da cobertura frontal defronte à edificação existente entre os imóveis de nºs 270 e 282, prejudicando, ainda mais, a ambiência e a visibilidade da edificação protegida.

Figura 13 – Prolongamento da cobertura da edificação existente entre os bens tombados.

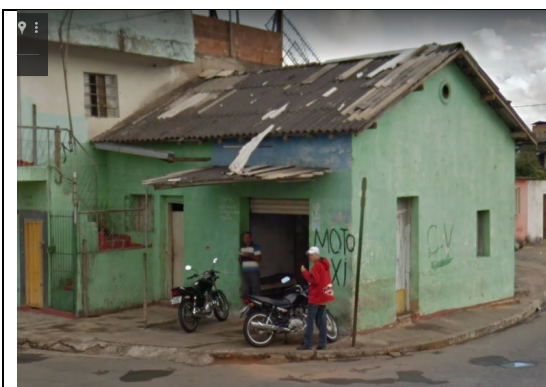
Não foram realizadas intervenções nos imóveis tombados buscando resgatar as suas características originais. Estas intervenções foram realizadas em imóvel vizinho dos bens tombados, também exemplar do padrão ferroviário, mas que não possuía tombamento específico, conforme demonstrado na imagem abaixo. O imóvel situa-se na avenida Londrina, na esquina com a rua Florianópolis.

Figura 14 – Imagem do imóvel na esquina da rua Londrina com Florianópolis, situado no perímetro de entorno de tombamento das Casa dos Ferroviários, no ano de 2011.

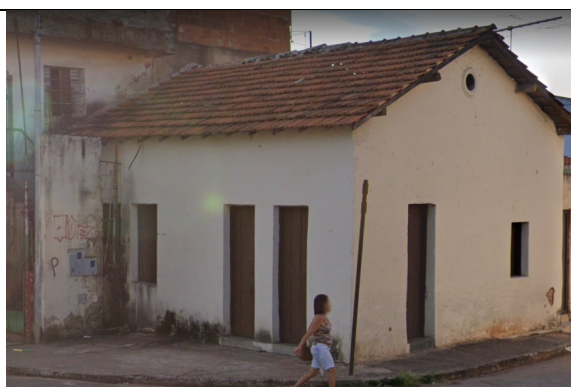
Imagem do imóvel na esquina da rua Londrina com Florianópolis, após as obras de resgate das características originais. Data da imagem: maio de 2019.
