NOTA TÉCNICA N ° 02/ 2017

PAAF 0024.11.000571-7

1. **Assunto:** Analisar os impactos ao sítio arqueológico Pouso do Belvedere em decorrência de empreendimentos econômicos implantados em seu entorno.
2. **Município:** Itabirito
3. **Proteção:** Bens arqueológicos são protegidos por meio da Lei Federal 3.924 de 1961.
4. **Proprietário:** Sr. Inácio Santana e seu filho Farlei Sander Santana / JGM Beneficiamento Mineral e Comércio Ltda.
5. **Contextualização:**

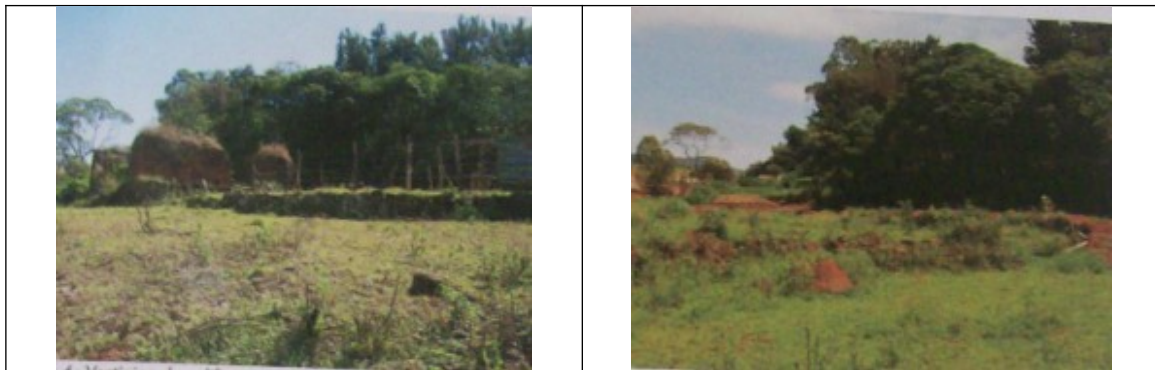
Figuras 2 e 3- Vestígios da edificação principal em 2008 (Foto 6 Parecer) e local de implantação da edificação principal em 2010 (Foto 7 Parecer).

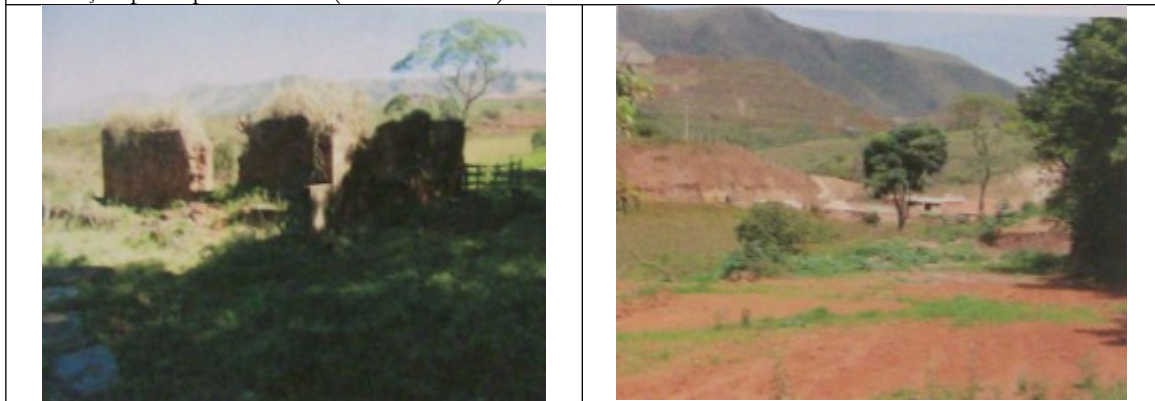
Figuras 4 e 5- Vestígios da edificação principal em 2008 (Foto 8 Parecer) e local de implantação da edificação principal em 2010 (Foto 9 Parecer).
