**LAUDO TÉCNICO N ° 03/2019**

1. **Objeto:** Muros de pedra, do Conjunto Arquitetônico e Paisagístico da Rua Matozinhos.
2. **Município:** Itabirito.
3. **Proteção existente:** Tombamento municipal- Decreto Municipal n° 7.893/2006. O tombamento abrange os imóveis de n° 20 a 350 da referida rua.
4. **Objetivo:** Analisar o estado de conservação do conjunto tombado e indicar medidas para sua preservação.
5. **Análise Técnica:**

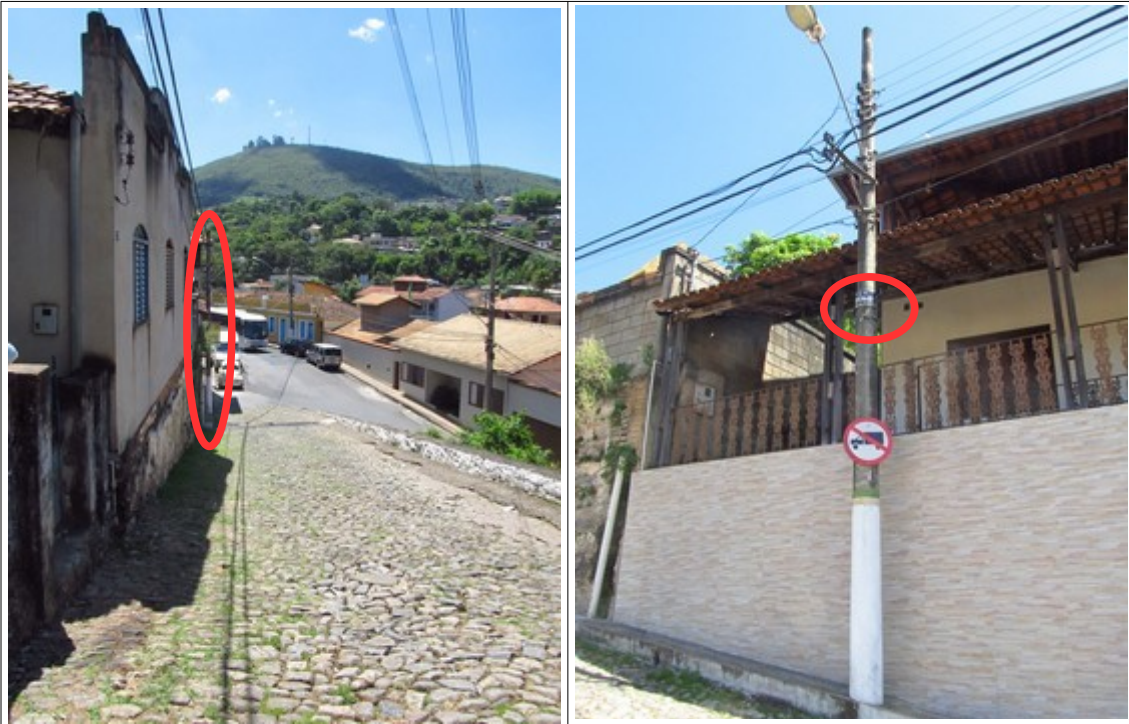
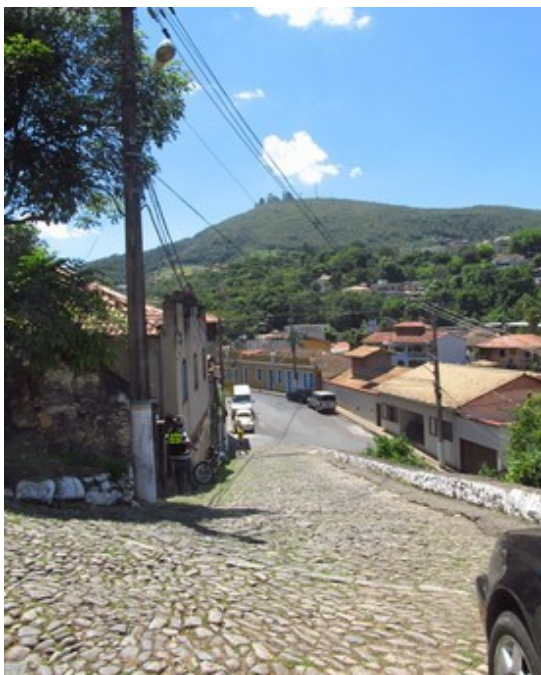
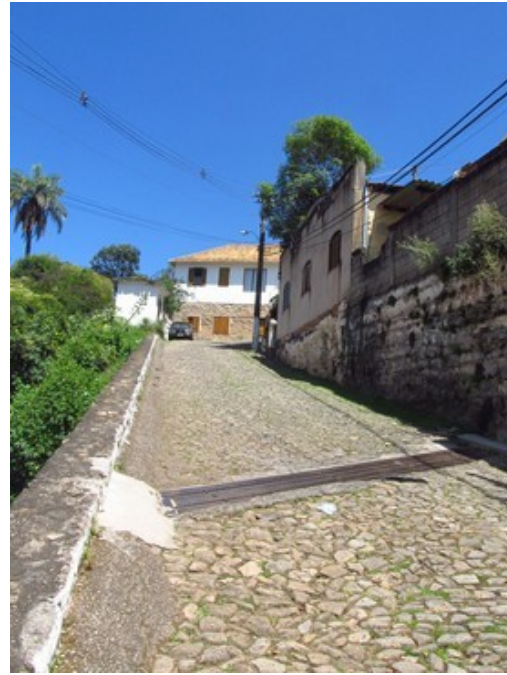
Embora seja um conjunto protegido pelo tombamento, verificou-se que não há no centro de Itabirito nenhuma sinalização indicativa relativa à Rua Matozinhos, dificultando o acesso ao conjunto protegido. Apenas no início da rua encontra-se afixada num poste de eletricidade uma pequena placa, praticamente imperceptível no conjunto urbano, com a denominação do logradouro.

Figuras 2, 3, 4 e 5- Início da Rua Matozinhos. Na 1ª e 2ª imagens estão assinalado o poste e a placa indicativa nele afixada. Fotos da vistoria.

- Melhoria da sinalização indicativa do conjunto tombado, de modo a facilitar o acesso do visitante.

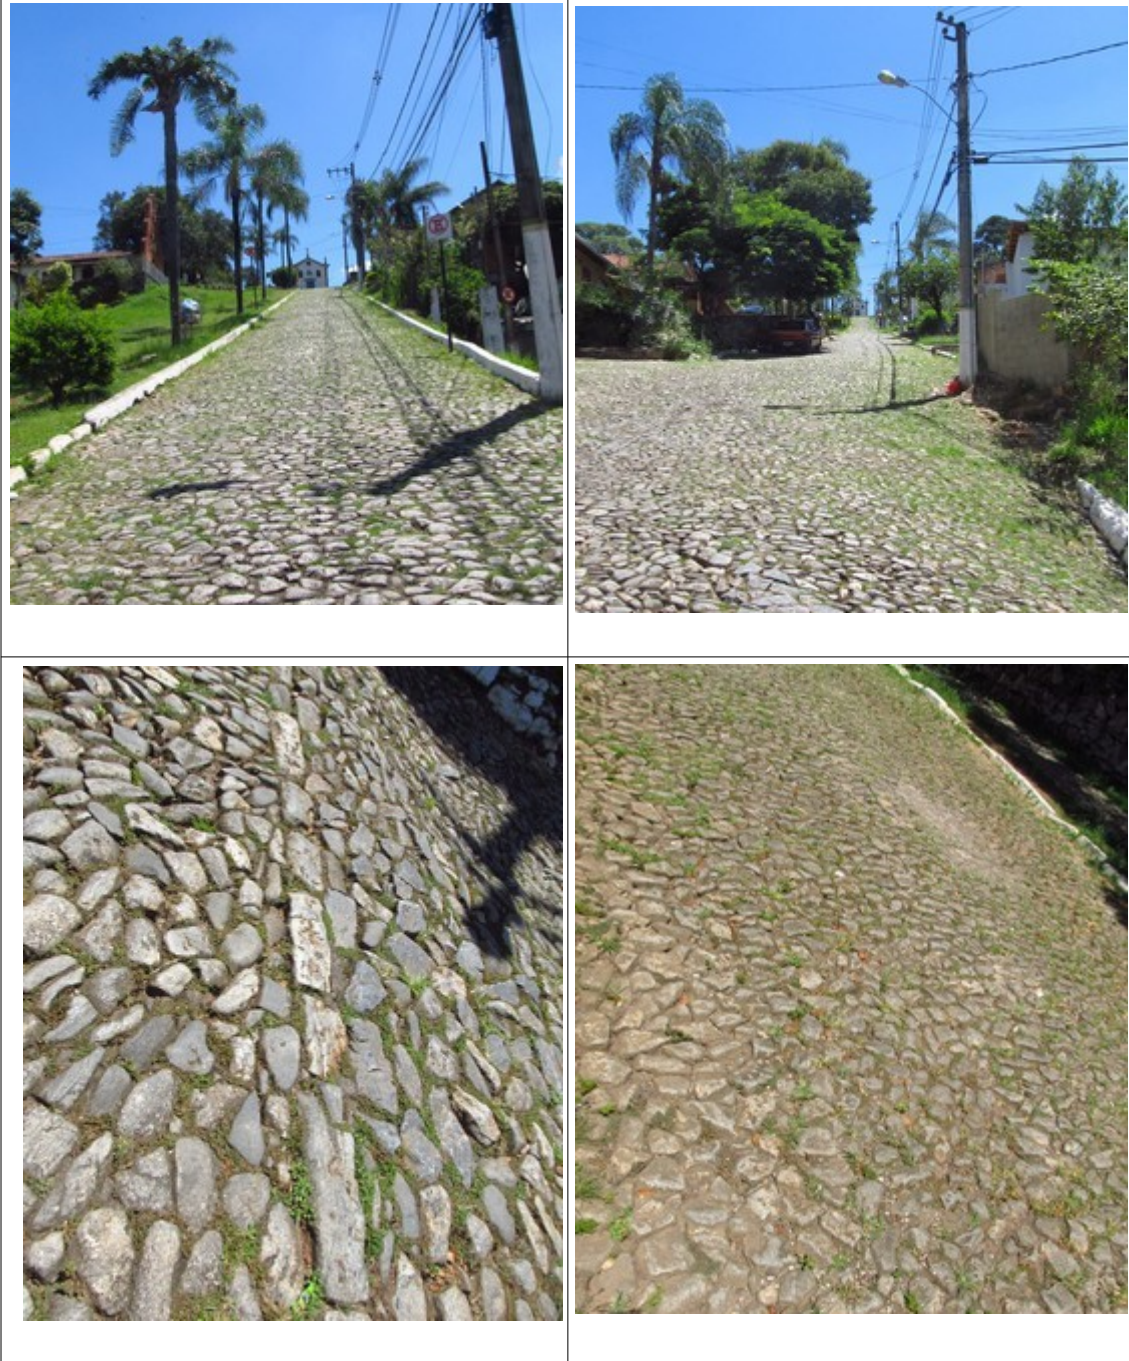
A Rua Matozinhos se configura em active, com traçado irregular, típica dos núcleos urbanos coloniais. Sua pavimentação é em pedra tipo pé de moleque. De modo geral, o calçamento está bem preservado, tendo sido verificadas intervenções pontuais para sua recomposição em alguns trechos.

Figuras 6, 7, 8 e 9- Pavimentação em pedra tipo pé de moleque da Rua Matozinhos. Fotos da vistoria.

O estado de conservação do conjunto tombado da Rua Matozinhos pode ser considerado regular. A pavimentação em pedra tipo pé de moleque encontra-se, de modo geral, bem preservada, constando-se poucos trechos que necessitam de recomposição. No entanto, verificou-se o crescimento de vegetação entre as pedras.

- Complementação da documentação relativa ao tombamento que se encontra na Secretaria Municipal de Patrimônio Cultural e Turismo de Itabirito e encaminhamento para o IEPHA para fins de pontuação no Programa ICMS Cultural;
- Limpeza para retirada do mato entre as pedras do calçamento, como sugerido nas diretrizes de intervenção do conjunto tombado;
- Recuperação dos muros de pedra nos trechos em que apresenta desmoronamento;
- Elaboração de projeto de restauração da Capela das Mercês;
- Capina e limpeza da parte interna da edificação em ruínas com acompanhamento técnico de profissional em arqueologia, pois se trata de um trabalho delicado, que, se for realizado sem critérios, pode causar danos à estrutura remanescente;

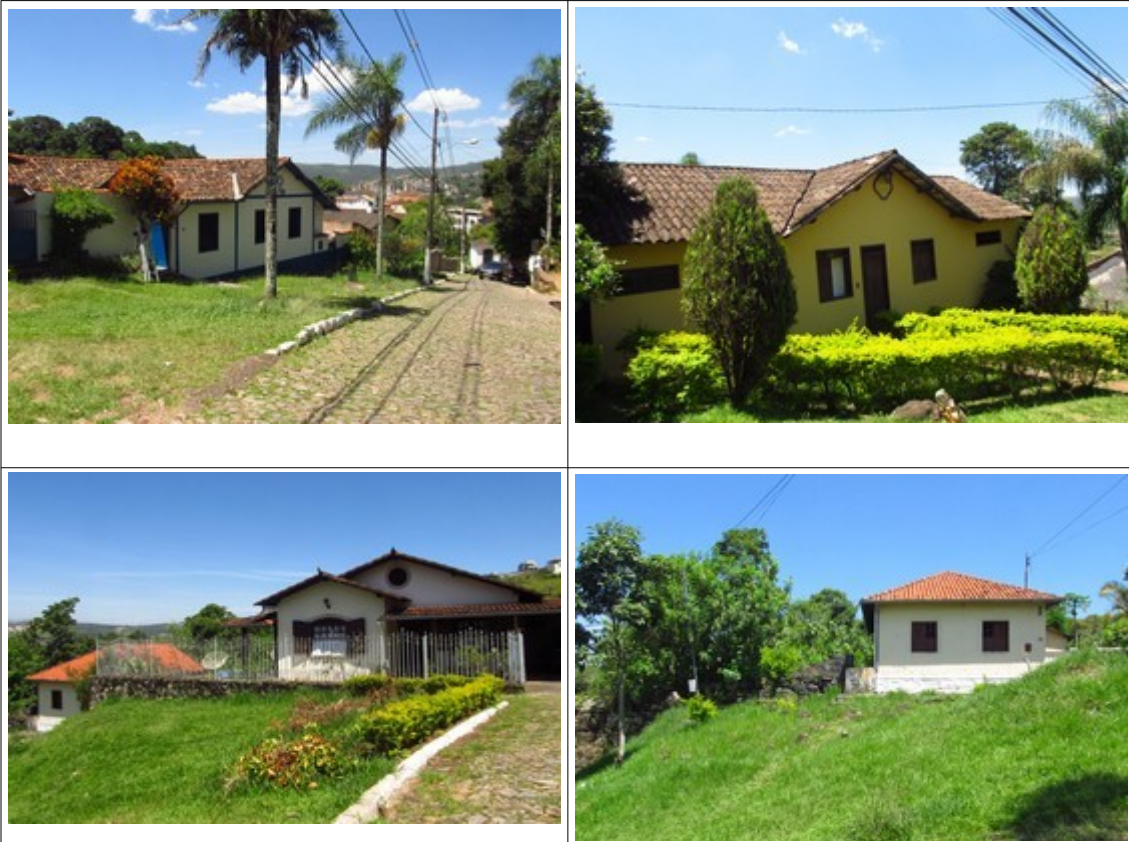
No casario da Rua Matozinhos predominam edificações térreas, muitas delas com características contemporâneas, sendo comum a presença de muros de pedras, junto aos imóveis.

Figuras 10, 11, 12 e 13- Edificações térreas integrantes do conjunto da Rua Matozinhos. Fotos da vistoria.

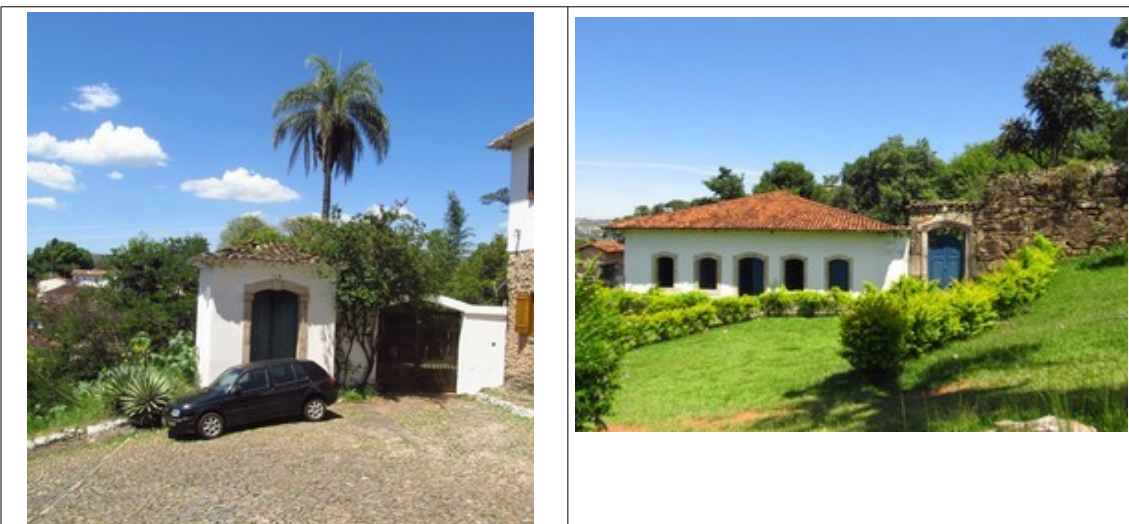
As edificações de maior destaque no Conjunto Arquitetônico e Paisagístico da Rua Matozinhos são a Capela do Passo, implantada no início da via, o imóvel sede do Coral dos Canarinhos de Itabirito, a Capela da Mercês e a Capela do Senhor Bom Jesus de Matozinhos.

Figuras 14 e 15- Capela do Passo e sede do Coral dos Canarinhos de Itabirito, localizados na Rua Matozinhos. Fotos da vistoria.

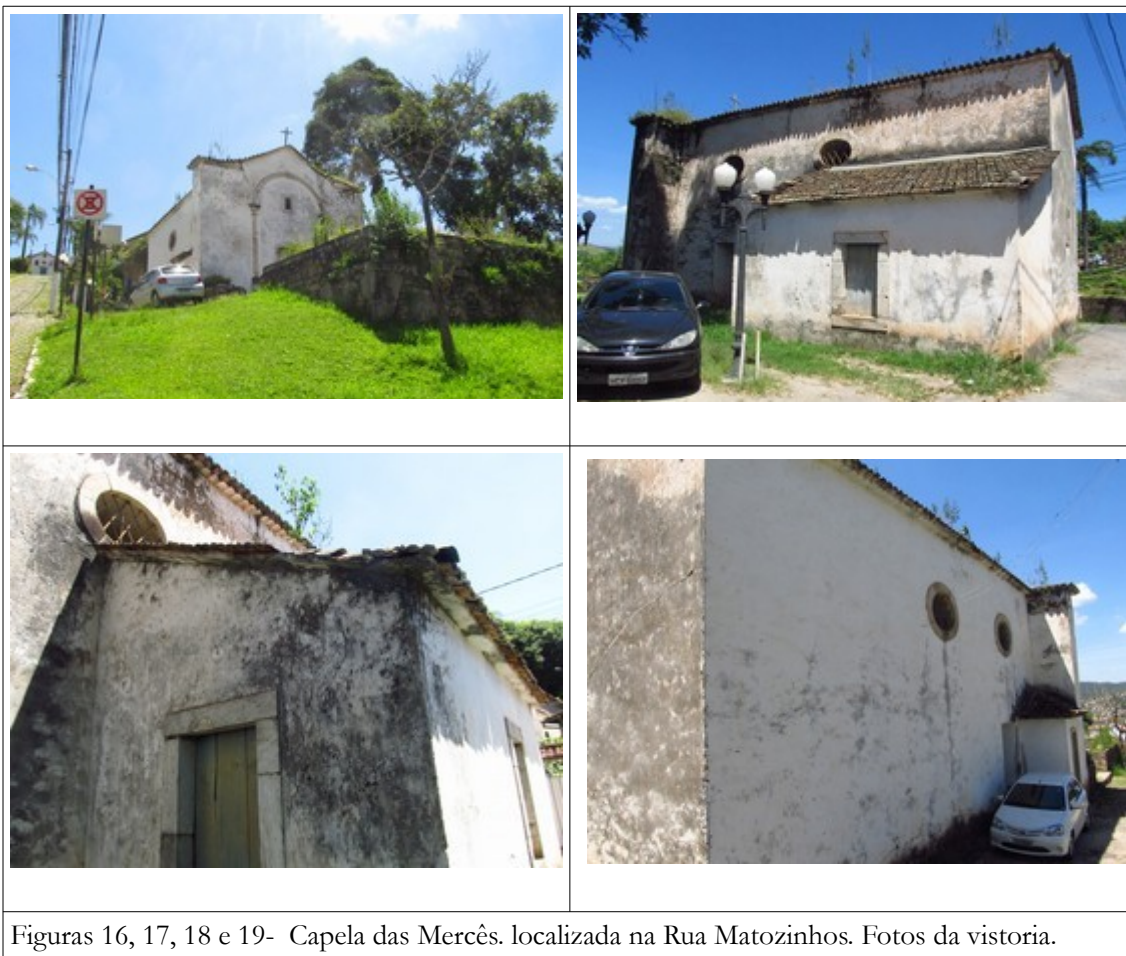
Embora inserida no conjunto tombado da Rua Matozinhos, verificou-se que a Capela das Mercês estava aparentemente abandonada, com manchas de umidade nas alvenarias externas e pintura muito desgastada. Segundo informações orais, a capela em questão está desativada há alguns anos. Ressalta-se a presença de sinalização indicativa implantada próxima ao adro da Capela das Mercês. A placa indica a existência de uma “Rota de Pedestres” no Centro Histórico de Itabirito.

Dentro do conjunto tombado, preocupou este setor técnico, sobretudo, o estado de conservação da Capela das Mercês e da edificação em ruínas (nº 347). Estando sem uso, o templo religioso fica mais suscetível a fatores de degradação, uma vez que deixam de ser

adotadas medidas de conservação<sup>4</sup> preventiva e manutenção<sup>5</sup> permanente. As manchas de umidade nas alvenarias externas indicam a necessidade urgente de medidas para a recuperação da referida capela.

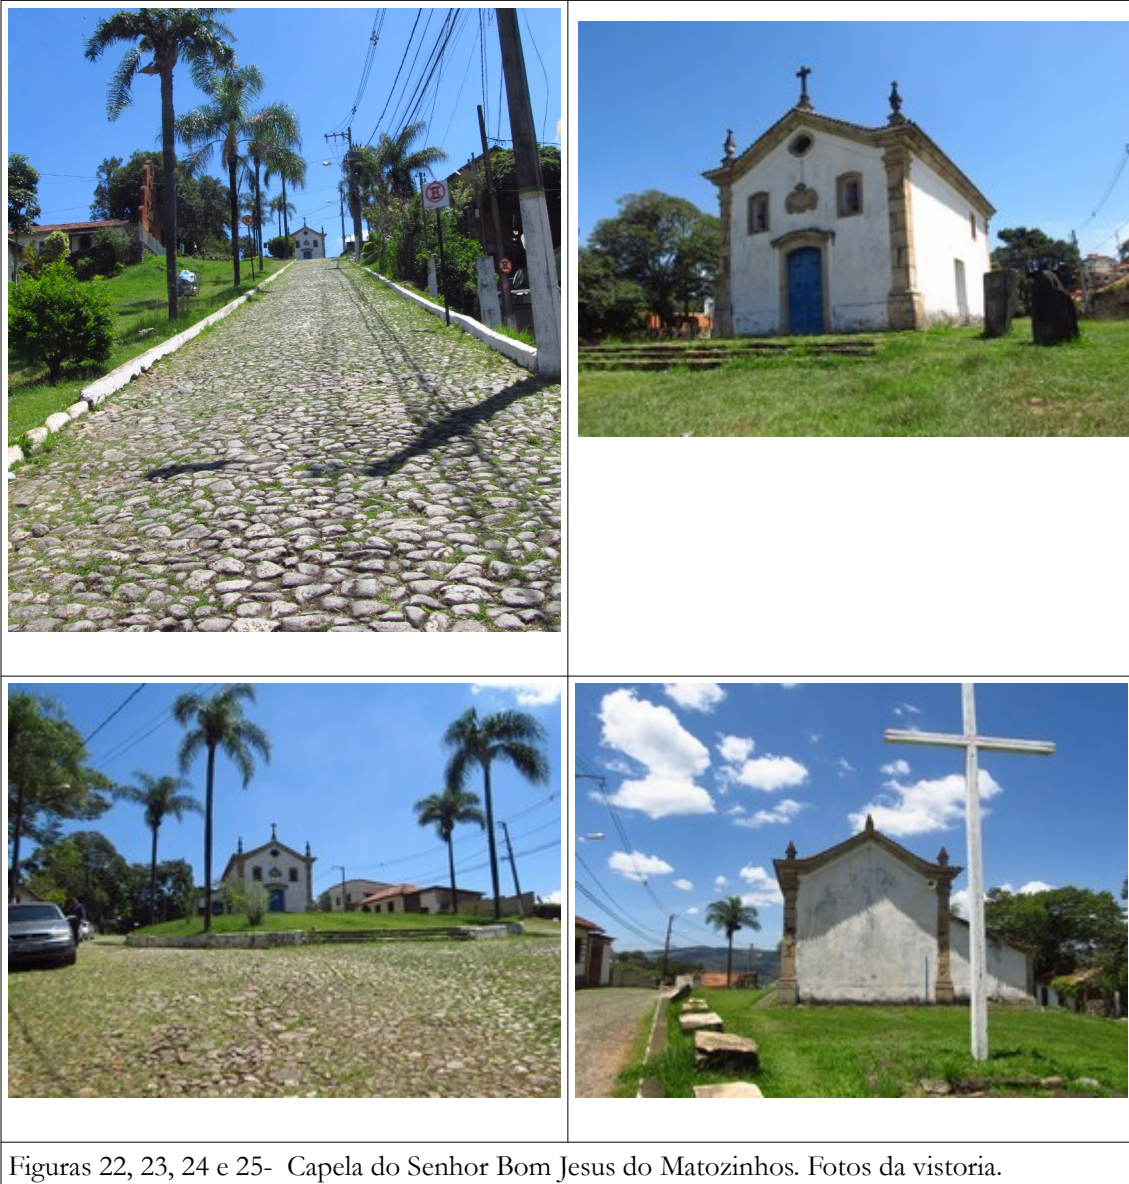
Situada na parte mais elevada da Rua Matozinhos, a Capela do Senhor do Bom Jesus, além de integrar o conjunto arquitetônico e paisagístico protegido, possui tombamento isolado. Aparentemente, a edificação apresenta regular estado de conservação. Segundo informações orais, celebrações ocorrem com regularidade no templo.

Figuras 22, 23, 24 e 25- Capela do Senhor Bom Jesus do Matozinhos. Fotos da vistoria.

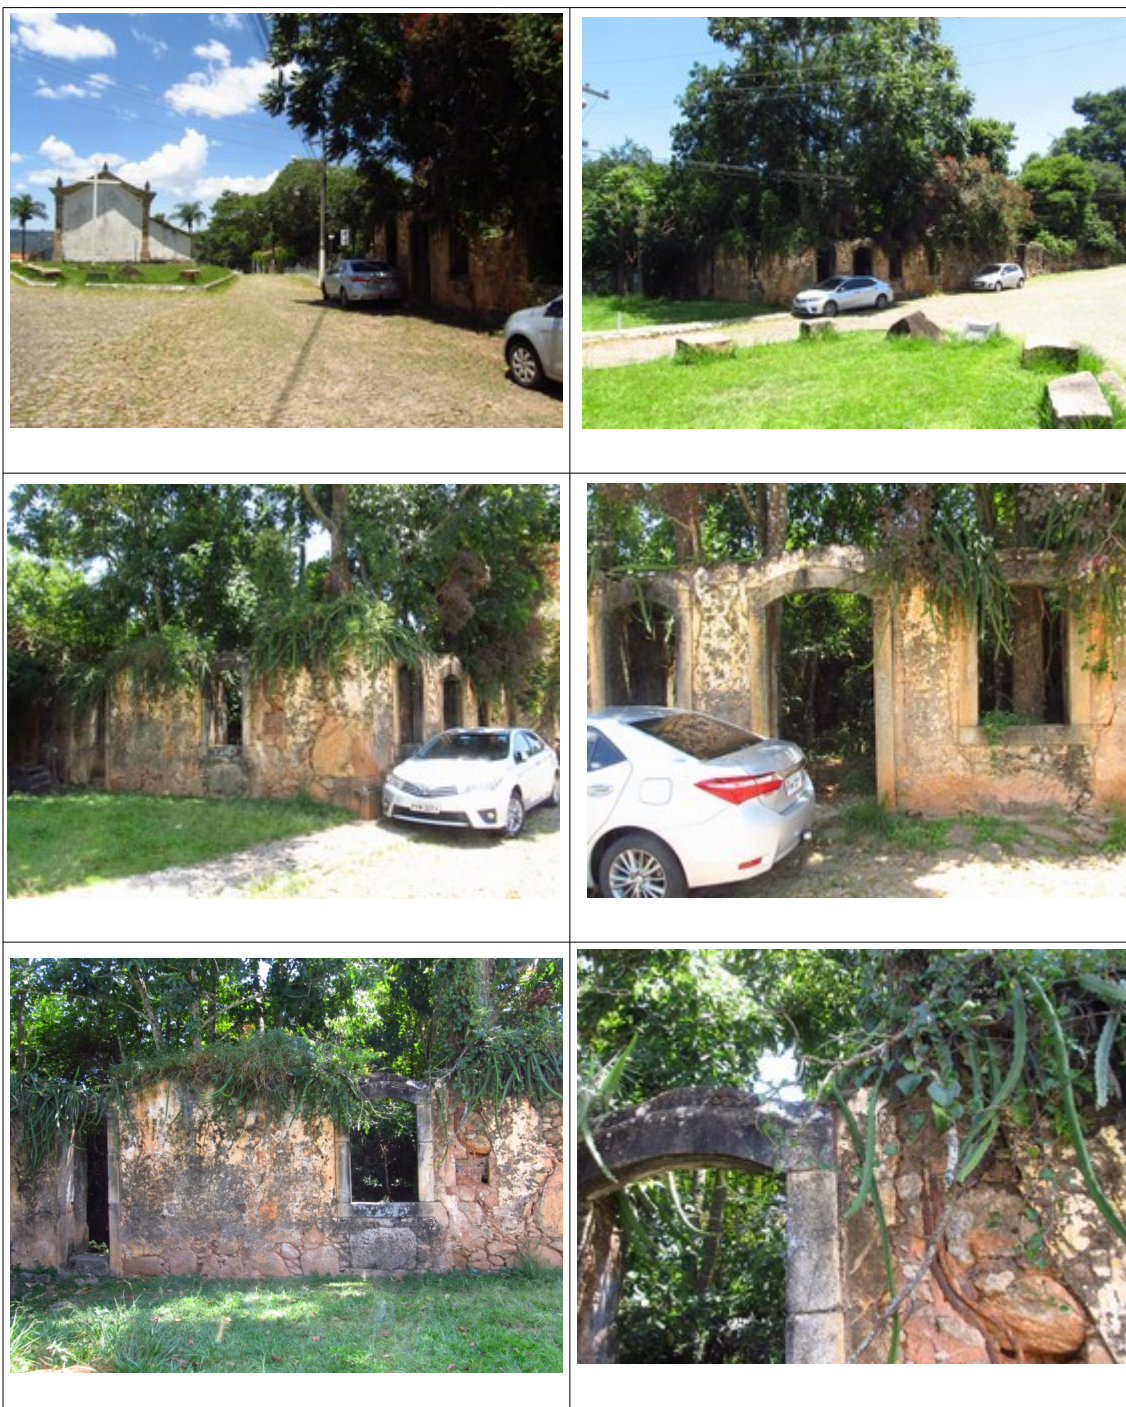
No entorno da Capela do Senhor Bom Jesus do Matozinhos foi verificada a existência de ruínas de uma edificação, com paredes em pedra, onde ainda podem ser identificadas partes com reboco, e vãos de cantaria. O crescimento da vegetação na parte interna da edificação e a presença de plantas invasoras nas alvenarias em pedras são fatores que podem oferecer risco às estruturas remanescentes da edificação.

Figuras 26, 27, 28, 29, 30 e 31-Ruínas de edificação existente no entorno Capela do Senhor Bom Jesus do Matozinhos. Fotos da vistoria.

No tocante à edificação em ruínas (nº 347), é importante ressaltar que possui uma presença marcante na paisagem da Rua Matozinhos, mas apresentam diversos sinais de degradação, em razão da ação de intempéries e de intervenções antrópicas. O crescimento de árvores na parte interna da edificação pode ocasionar risco de desmoronamento das estruturas, que também podem ser danificadas em função do corte ou da queda destas árvores. A presença de lixo espalhado no interior da edificação, indica falta de manutenção e mau uso pela população.

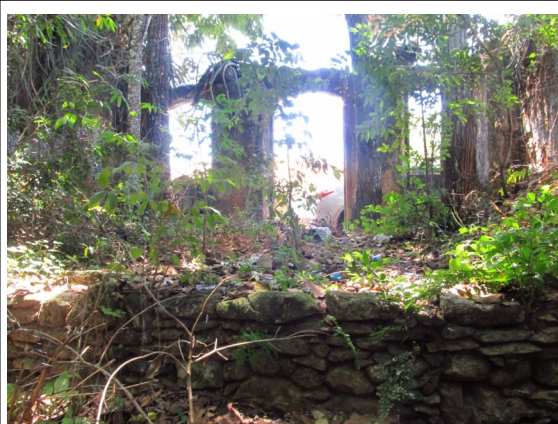
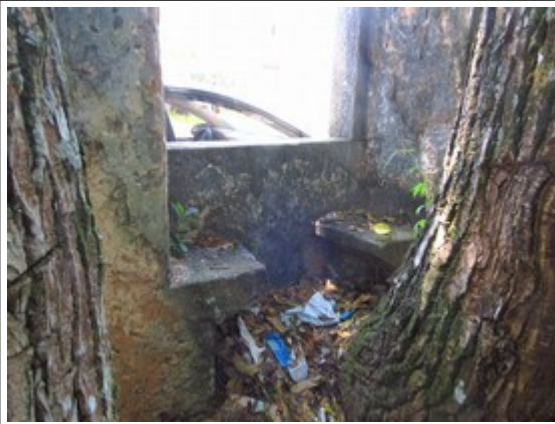
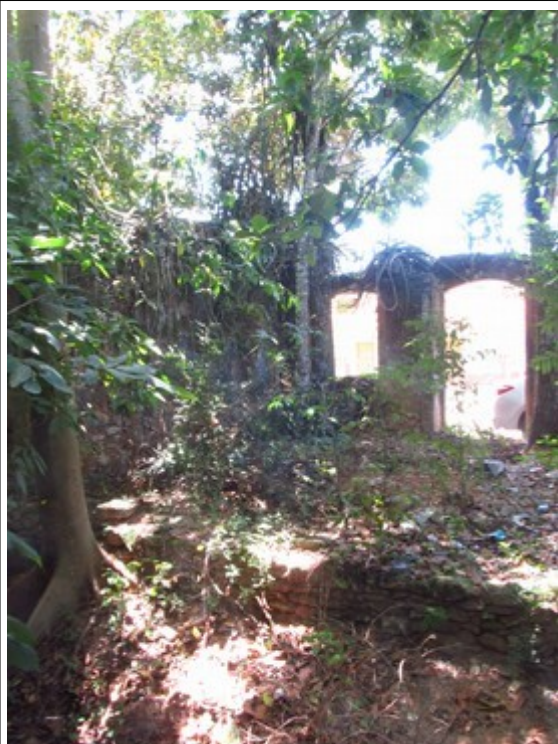
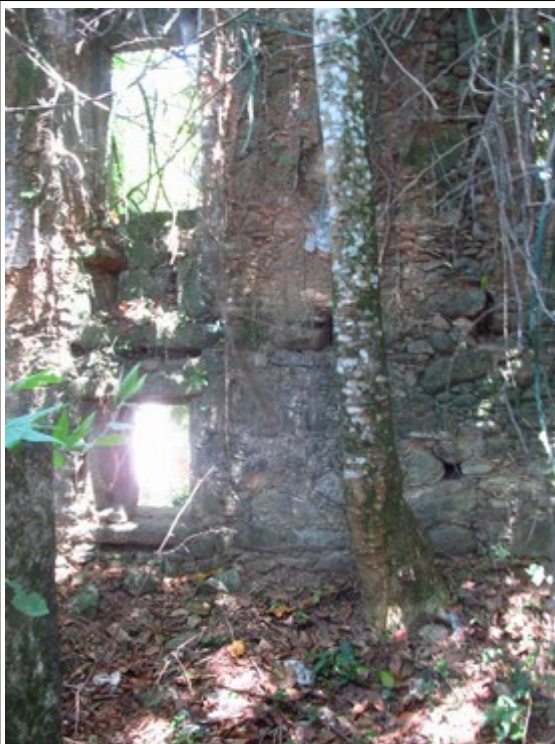
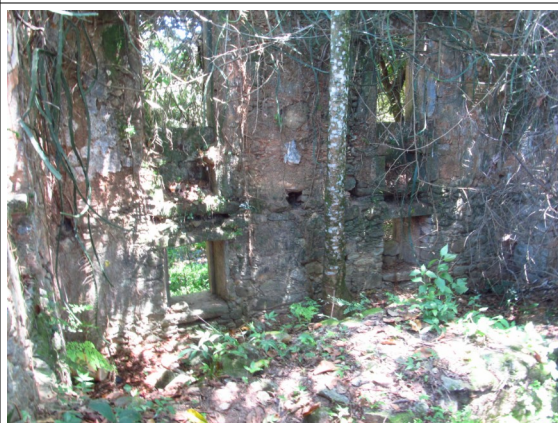
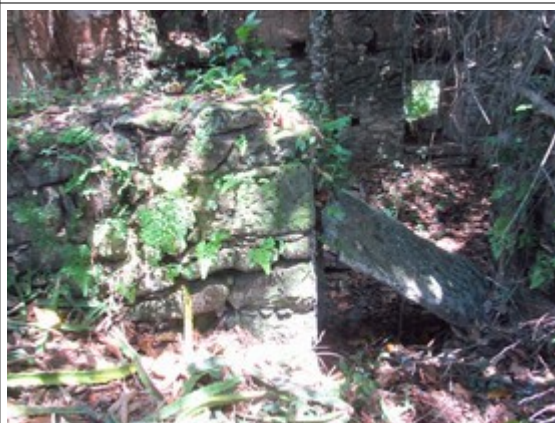
No interior da edificação, apesar da vegetação e da presença de lixo espalhado, é possível identificar vestígios de alicerces e paredes de pedra. Há presença das chamadas “conversadeiras” em algumas janelas. Nos fundos da edificação, fica clara a existência de um porão, onde se destacam vãos de menores proporções.

Figuras 32, 33, 34, 35, 36 e 37- Parte interna das ruínas de edificação existente no entorno Capela do Senhor Bom Jesus do Matozinhos. Fotos da vistoria.

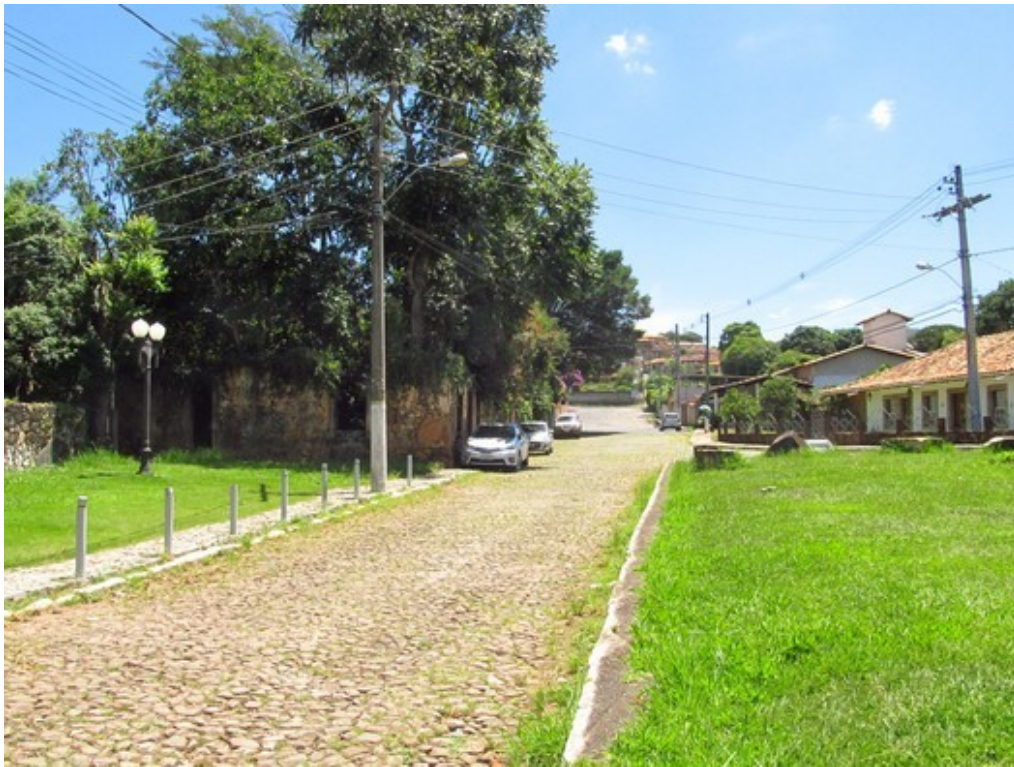
Figura 38- Contexto de inserção da edificação arruinada: em frente ao imóvel nº 350 e aos fundos da Capela do Senhor Bom Jesus de Matozinhos. Foto da vistoria.

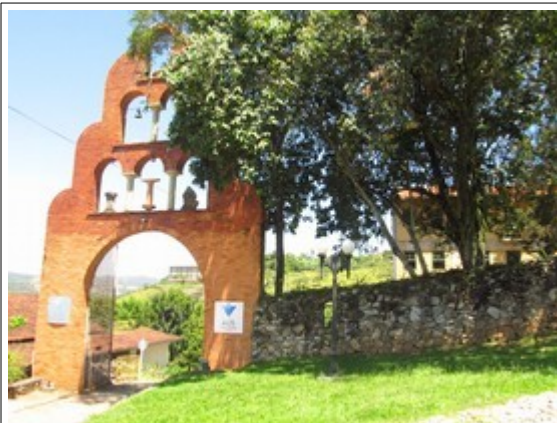
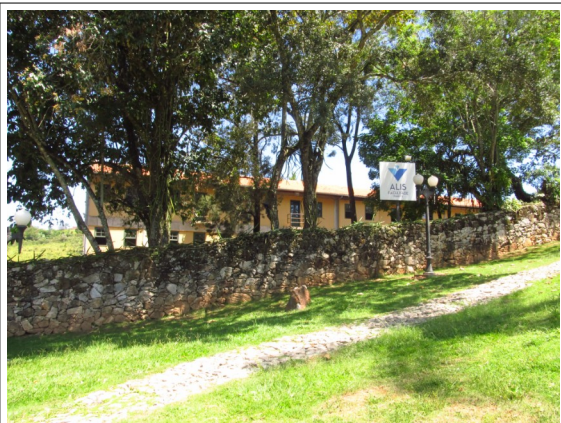
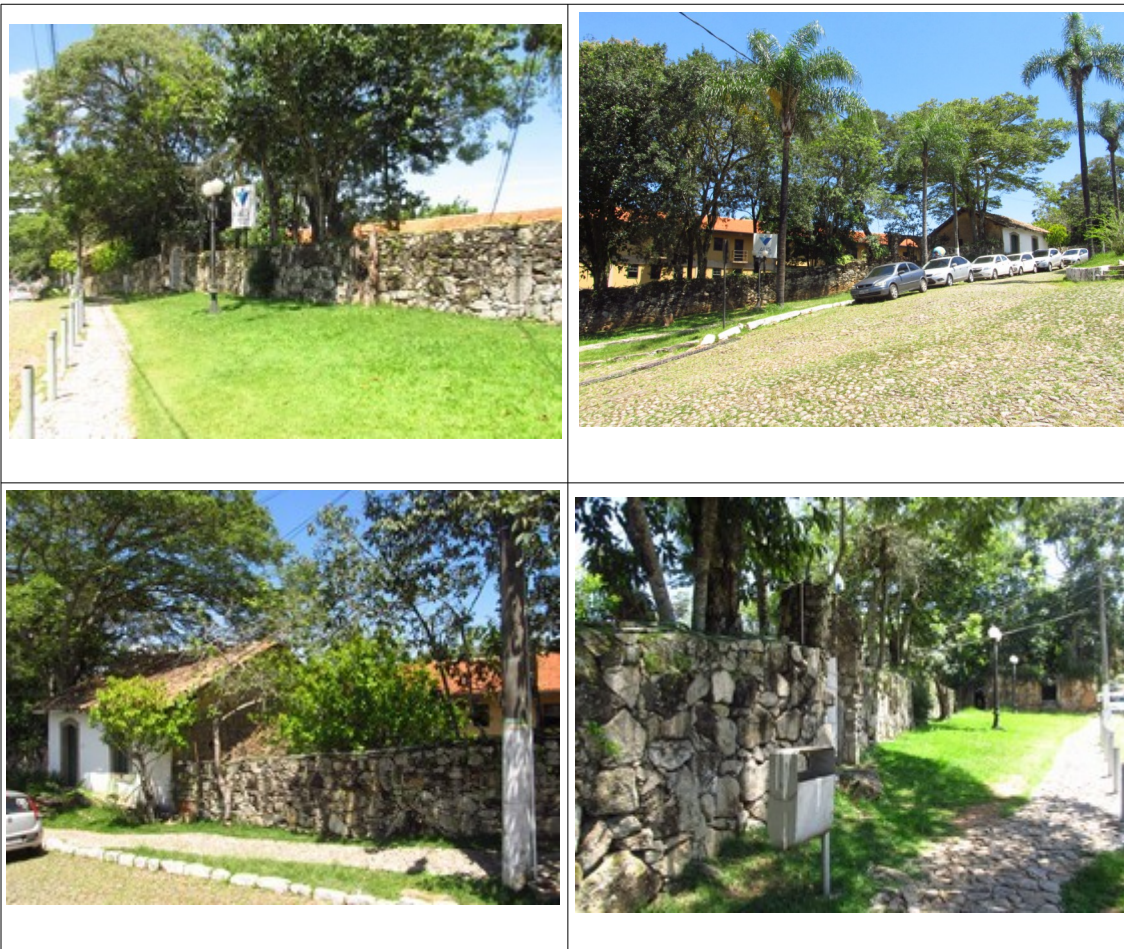
Com relação aos muros de pedra existentes na Rua Matozinhos, constatou-se que, de modo geral, apresentam regular estado de conservação. Grande trecho destas estruturas circundam as instalações da Faculdade Alis. Nas proximidades dos muros com a edificação arruinada foram verificados danos pontuais como inscrições e pichações. Nas proximidades com a Capela das Mercês e no início da rua, constatou-se pequenos trechos desmoronados.

Figuras 39, 40, 41, 42, 43 e 44- Muros de pedra que circundam as instalações da Faculdade Alis na rua Matozinhos. Foto da vistoria.

Com relação aos muros de pedra integrantes do conjunto tombado, objeto original deste laudo, também se constatou regular estado de conservação, tendo sido observados danos pontuais como inscrições e pichações, bem como trechos isolados apresentando desmoronamento.

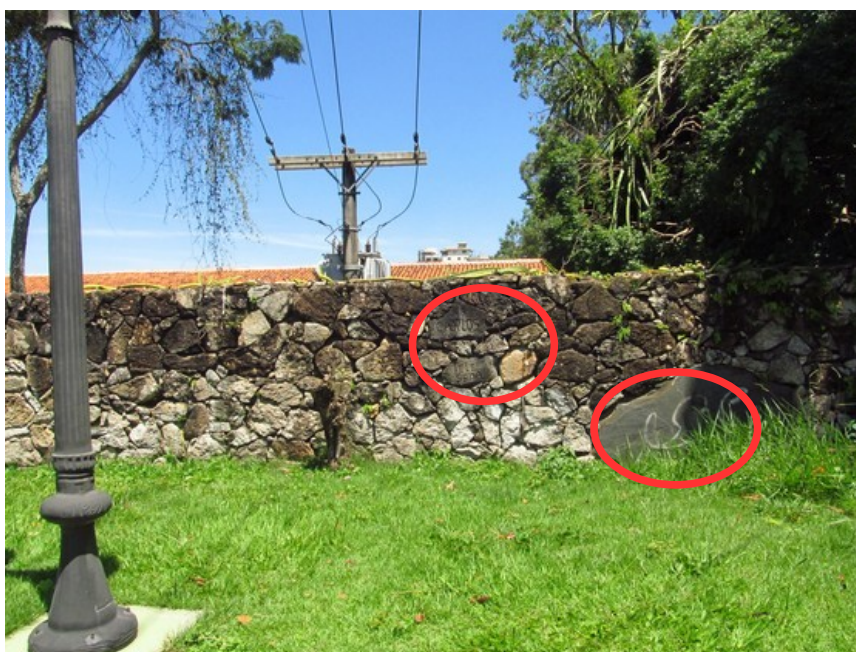
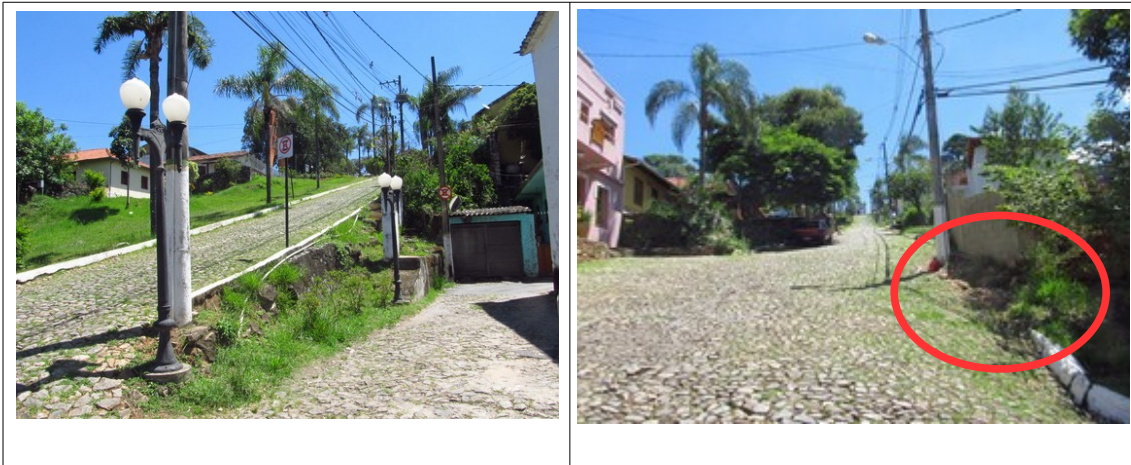
Figuras 45, 46 e 47- Presença de inscrições e pichações no trecho de muro de pedra que fica nas proximidades da edificação em ruínas e de trechos desmoronados, próximos à Capela das Mercês e no início da subida da Rua Matozinhos. Fotos da vistoria.

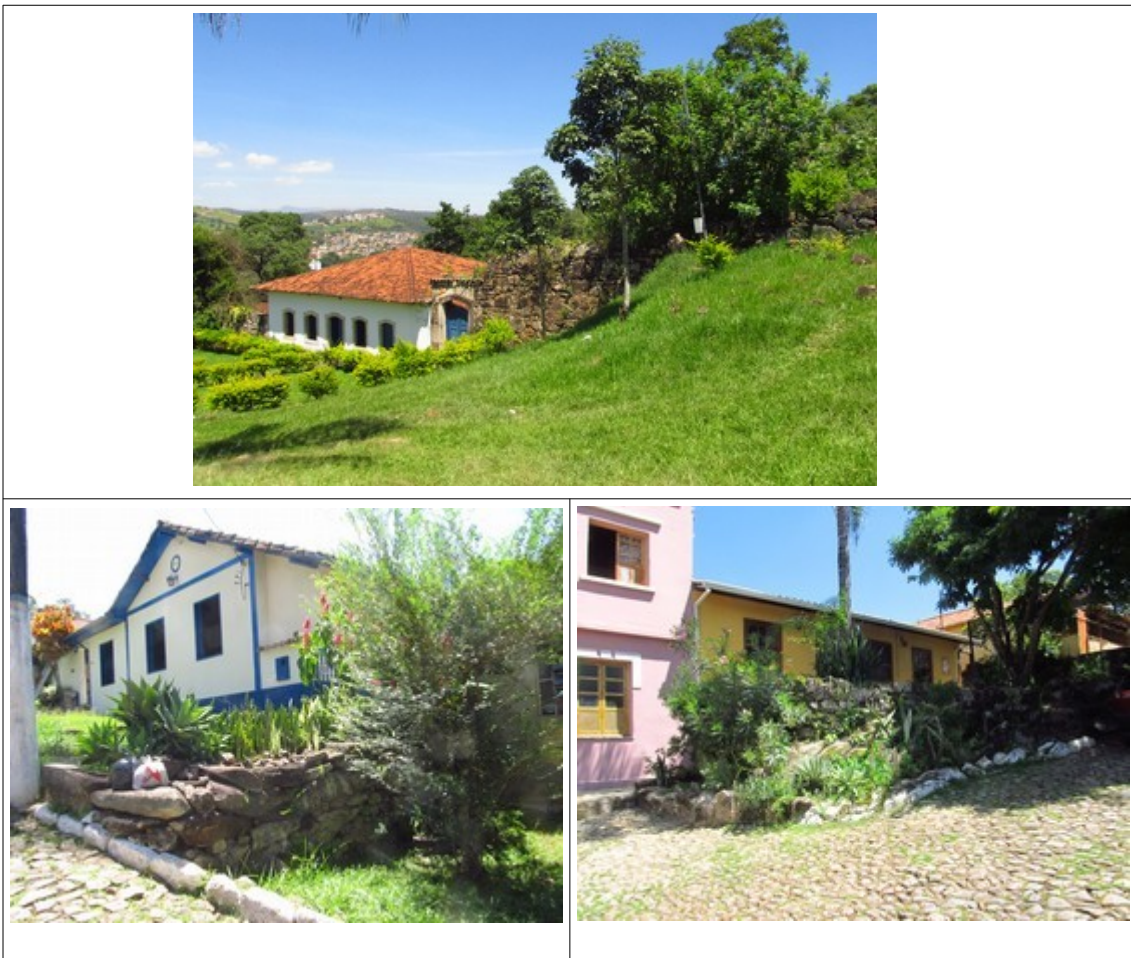
Outro segmento significativo de muro de pedra está próximo ao imóvel sede do Coral dos Canarinhos de Itabirito. Em alguns imóveis residenciais também é possível verificar a presença destas estruturas.

Figuras 48, 49 e 50- Trecho de muro de pedra nas proximidades da sede do Coral dos Canarinhos e de imóveis residenciais da Rua Matozinhos.
