PARECER TÉCNICO DE MEIO AMBIENTE

Indexação: Prestar apoio à PJ de Itabirito no IC 0319.02.000001-8, instaurado para acompanhar a reabilitação do Pico do Itabirito em razão dos danos ambientais sofridos em decorrência da mineração.

2.2 Vistoria nas Áreas Objeto do Termo de Compromisso

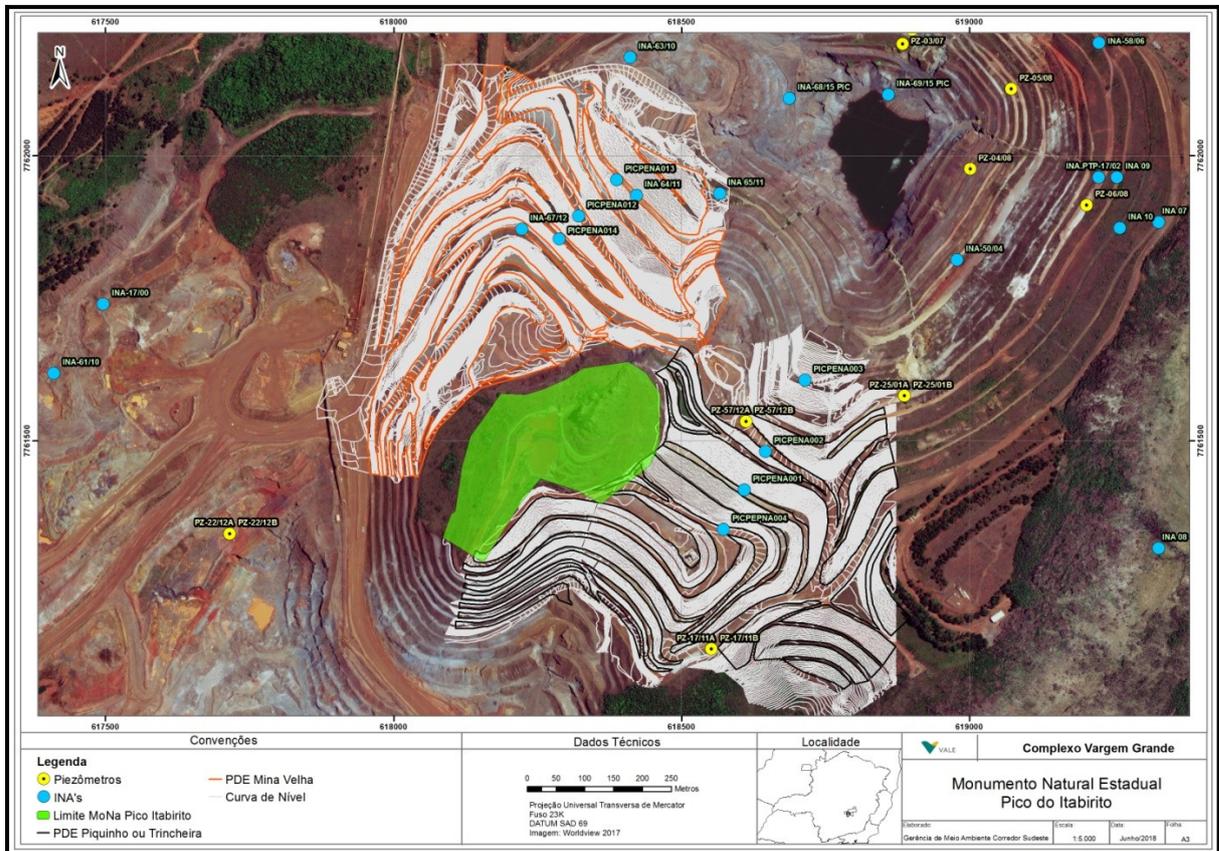
Figura 3 - Imagem aérea com a localização da PDE Mina Velha (limite em laranja), PDE Trincheira (limite preto) e limite do Tombamento do Pico do Itabirito (área verde).

Com relação a este tópico, por meio da análise visual da imagem encaminhada pelos funcionários da Vale com os limites das pilhas de estéril Trincheira e Mina Velha e com os limites do Tombamento do Pico do Itabirito (**Figura 3**) e com as informações obtidas na vistoria realizada no dia 11 de junho de 2018, foi constatado que os taludes das pilhas da Trincheira e Mina Velha encontram-se revegetadas (vegetação de estabilização) (**fotos 1, 2, 3 e 4**), constatando-se, no entanto, uma região situada entre os limites dos dois depósitos de estéril que se encontra retaludada, porém sem vegetação (**foto 5**).

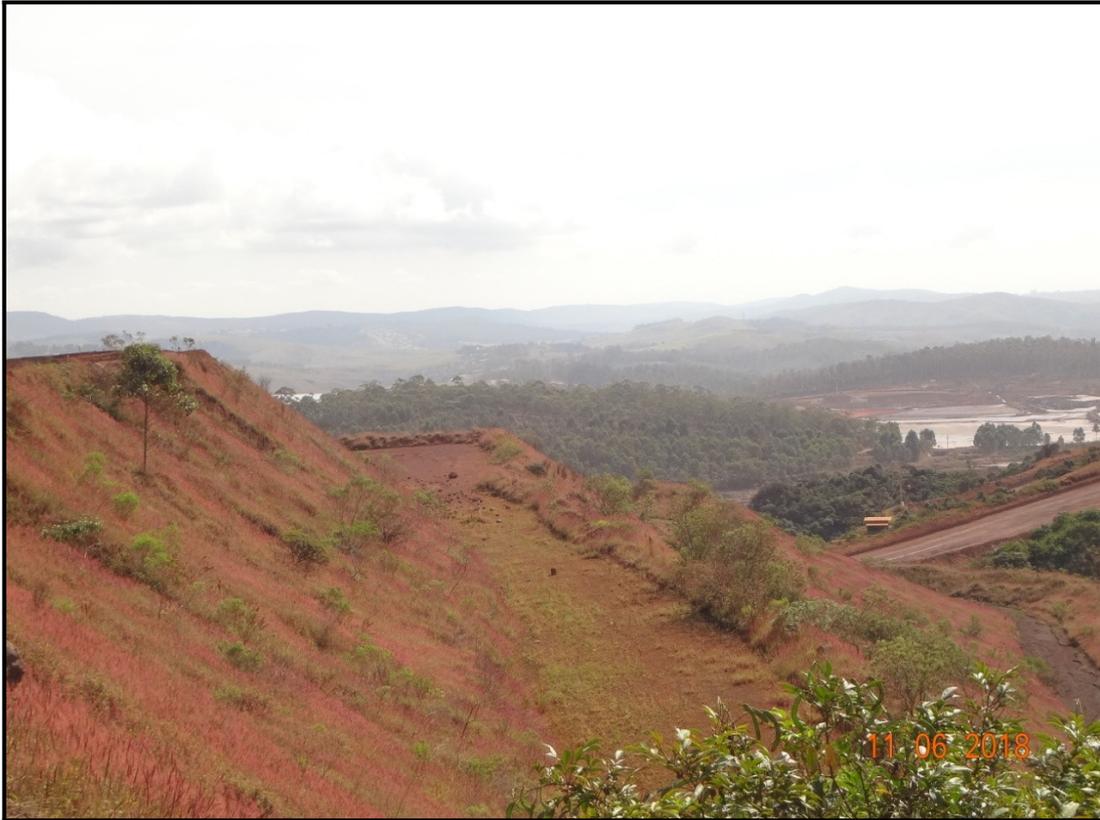
Foto 2 – Taludes da PDE Mina Velha.

Neste contexto, na vistoria foi informado que nas pilhas da Trincheira (foto 2) e Mina Velha (foto 3), na porção necessária à recomposição da paisagem do Pico do Itabirito, **já foi realizada a recomposição topográfica com estabilização e revegetação de proteção, sendo necessária a implantação de vegetação definitiva.** A vegetação definitiva será implantada após a completa formação das pilhas, que deverá acontecer no decorrer dos próximos 30 anos. (destaque nosso)

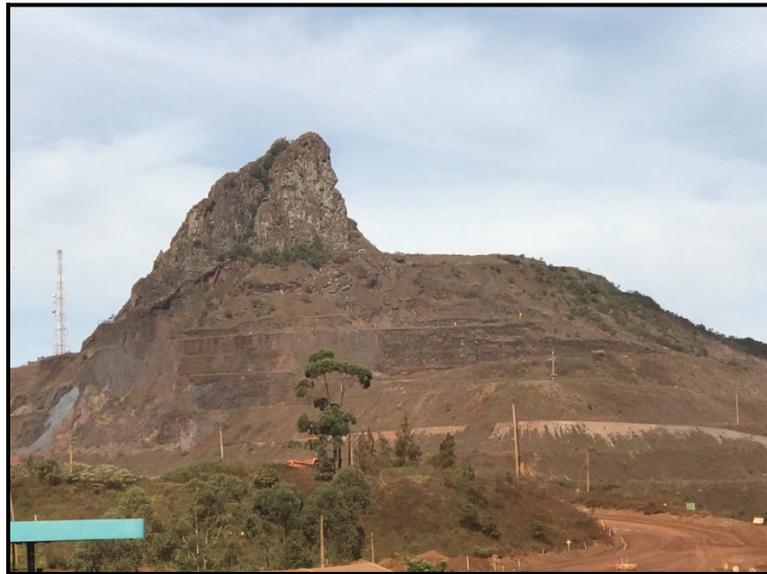
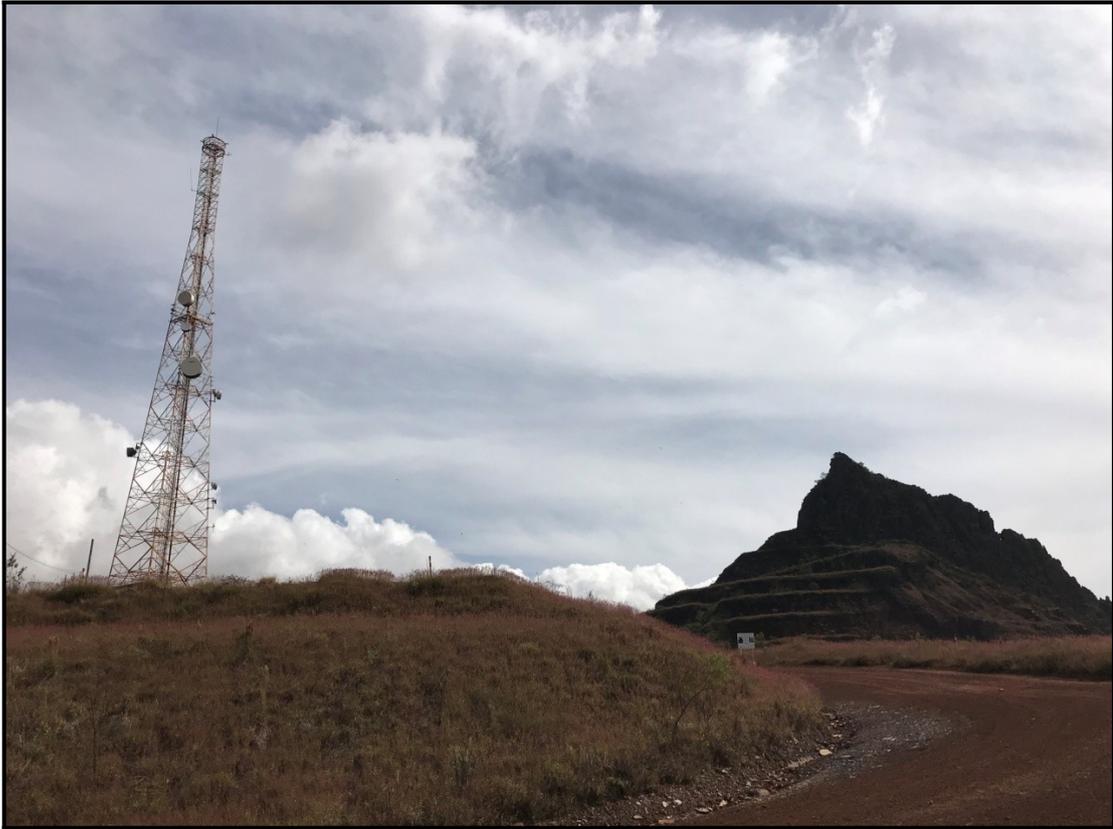
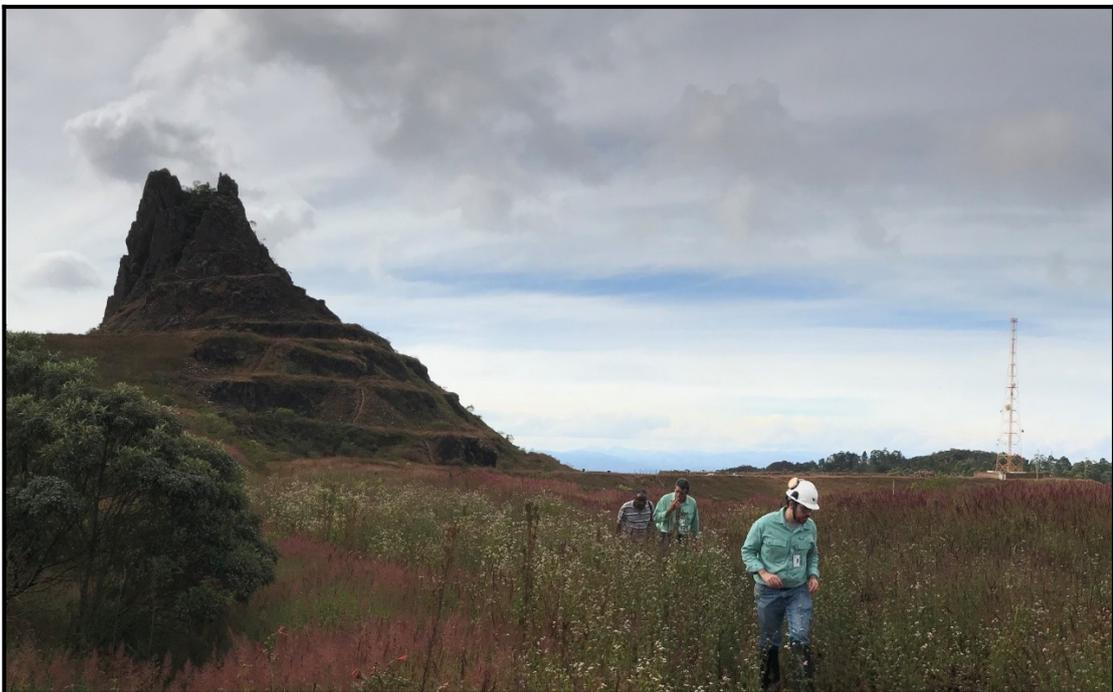
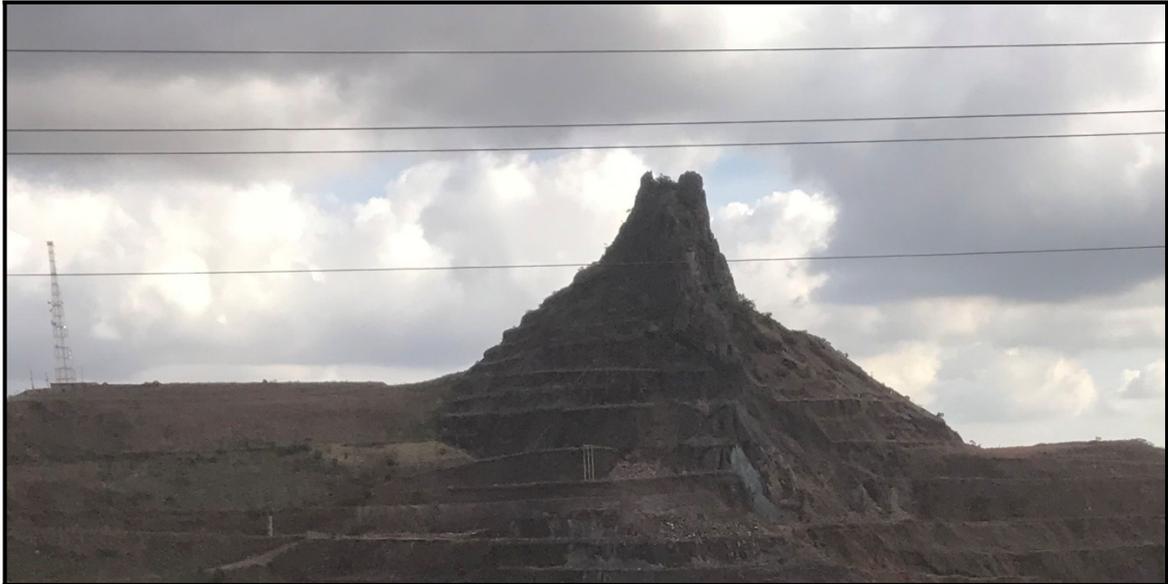
Junto aos taludes da PDE Trincheira, constatou-se a existência de torre que contém equipamentos de telefonia móvel que ofuscam e contrastam de modo negativo a ambiência e visualização do Pico de Itabirito, tendo em vista a sua interferência no bem cultural a partir de diversos ângulos de visada (**fotos 6, 7, 8 e 9**). Este aspecto também foi evidenciado pelo COMPATRI no Relatório de Vistoria datado de 03/07/2017. Assim, recomenda-se a imediata retirada dessa torre e instalação da mesma em outro local onde não ocorra interferência na visibilidade e ambiência do pico, prevendo recomposição topográfica e recuperação paisagística, com plantio de vegetação definitiva no local onde a torre se encontra instalada.

Foto 6 - Visada da torre de telefonia junto ao Pico.

Foto 7 – Idem a foto anterior.

Foto 8 - Visada da torre de telefonia junto ao Pico.

Foto 9 - Visada da torre de telefonia junto ao Pico.

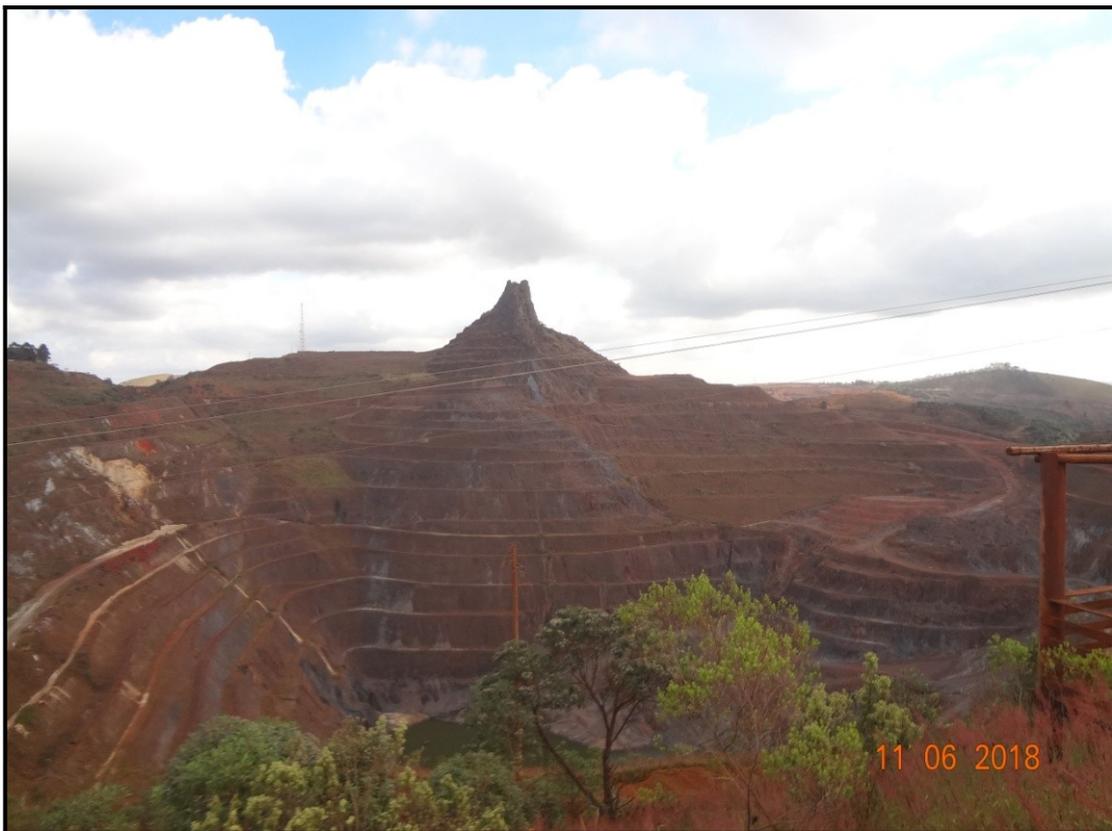
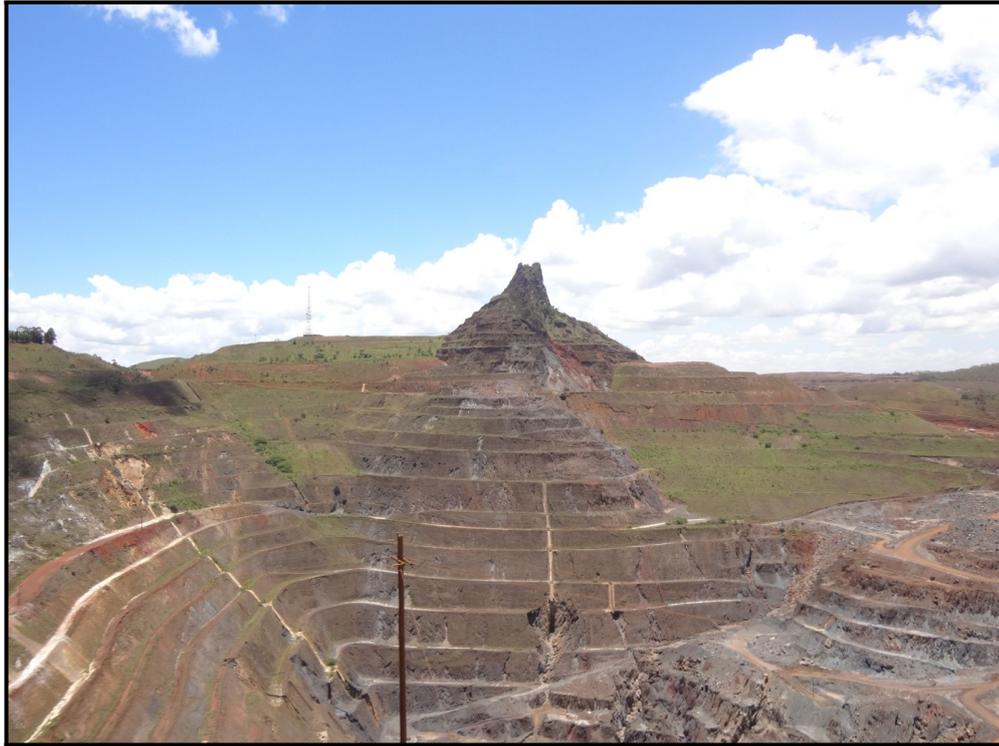
Em relação ao que foi observado na vistoria de 2014, visualmente não houve alteração da situação verificada (**fotos 10 e 11**).

Foto 10 – Vista frontal do Pico do Itabirito com as pilhas de disposição de estéril (imagem de 11/06/2018).

Foto 11 – Observação do Pico da mesma posição da foto anterior (imagem de 15/01/2014).

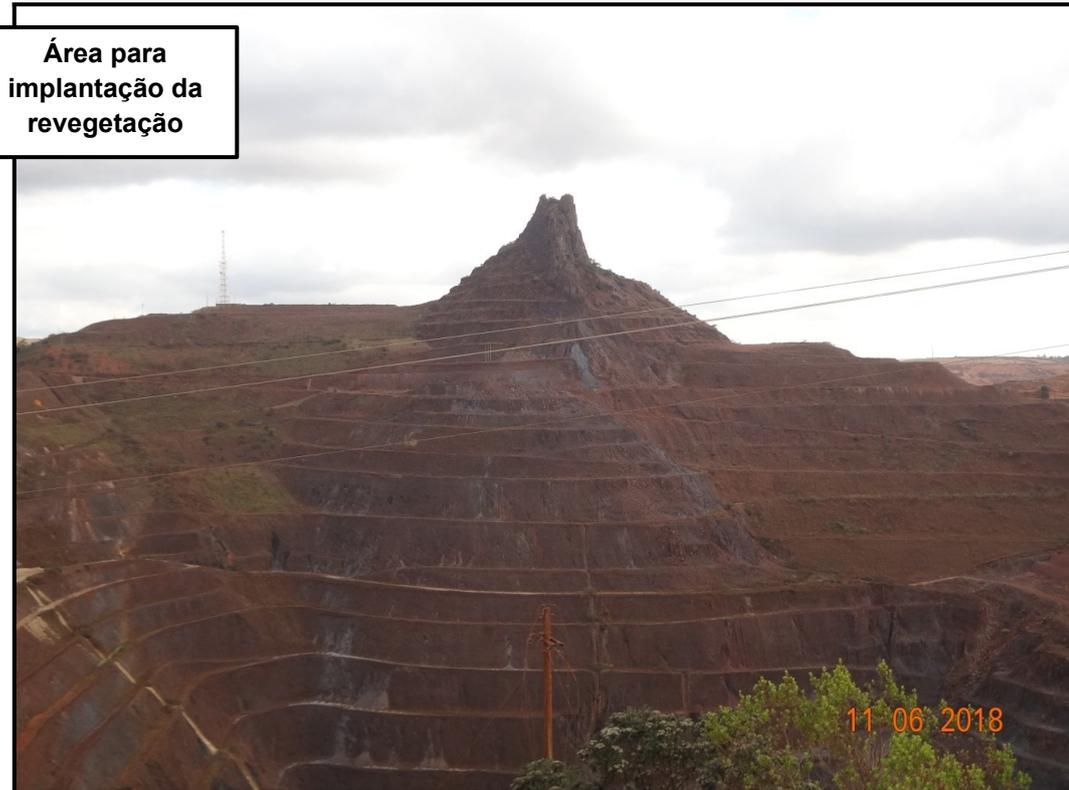
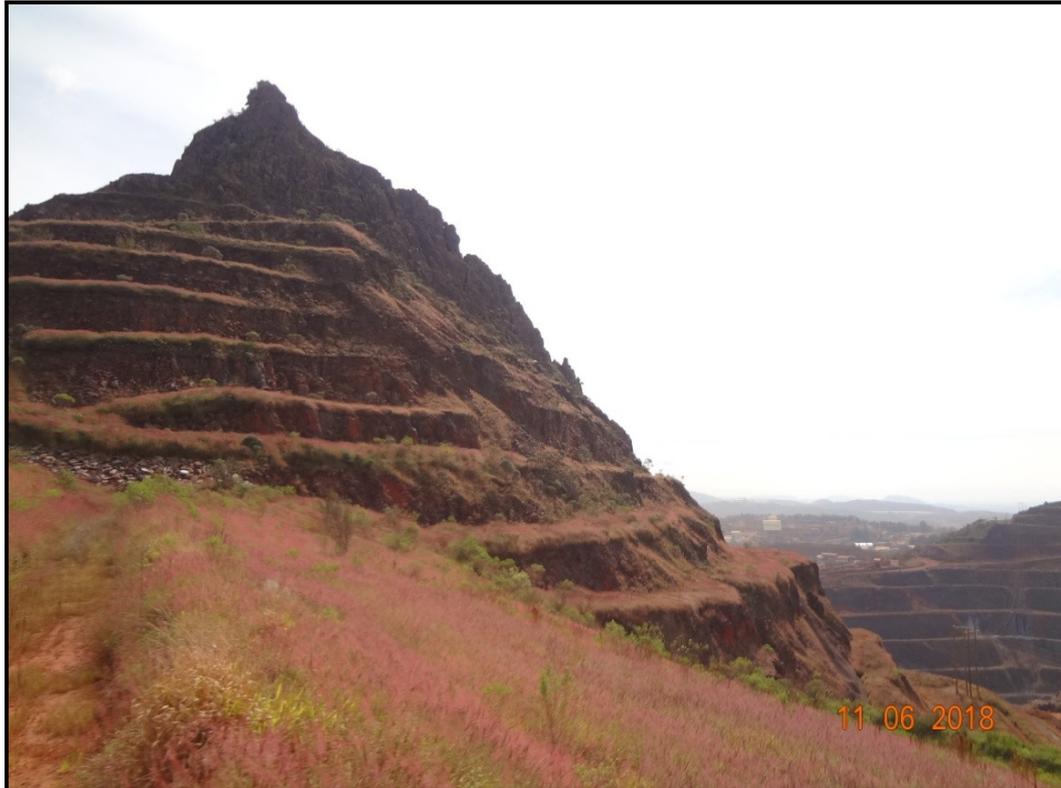
Nos autos, não há informações claras se esta nova proposta foi aprovada pelos órgãos competentes. Na vistoria realizada no dia 11 de junho de 2018, foi verificado que a nova técnica para minimizar o impacto visual causado pela manutenção do histórico das intervenções minerárias (implantação de vegetação de maior porte) ainda não foi implantada (**fotos 12 e 13**).

Foto 12 – Vista da área onde é proposta a implantação de vegetação de maior porte e onde não ainda foi implantada.

Foto 13 – Detalhe da área a ser revegetada.

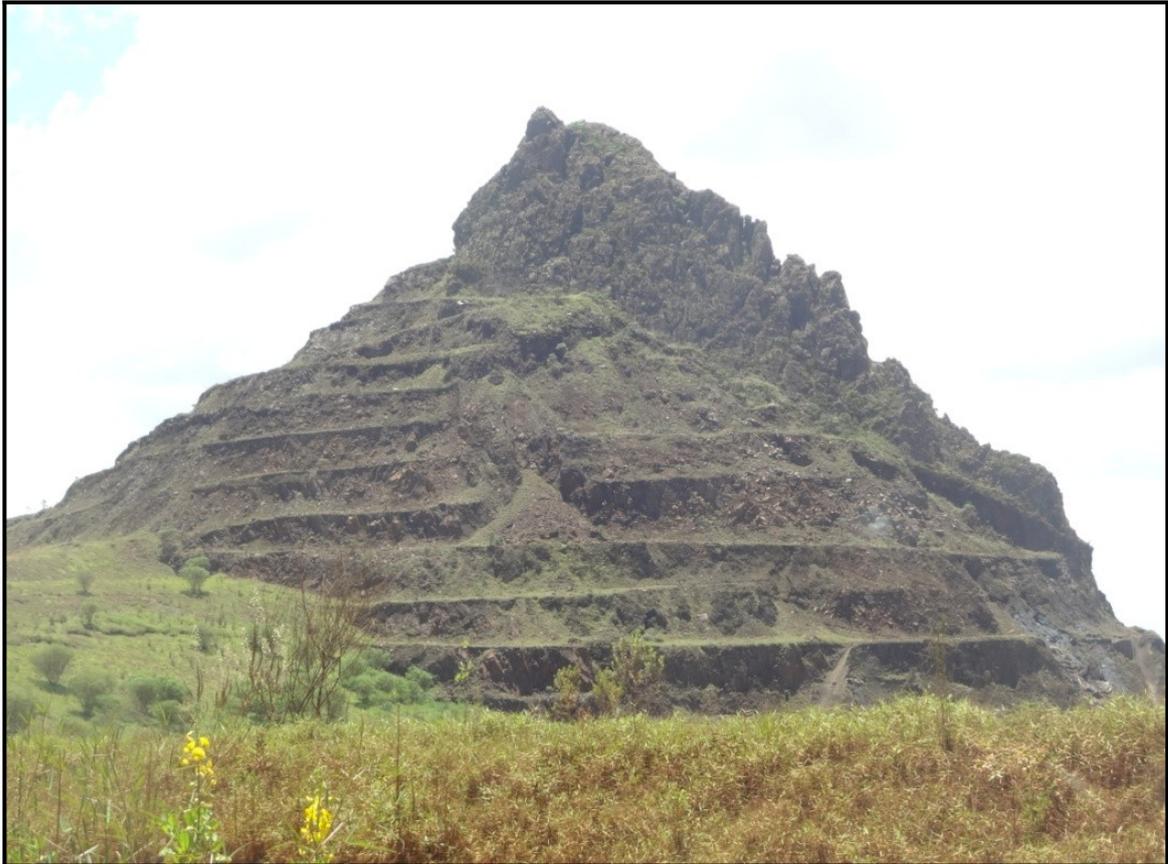
Foto 14 – Aspecto visual de parte da área a ser revegetada (imagem de 15/01/2014).

Em relação ao que foi observado na vistoria realizada em 2014 (**foto 14**), na vistoria realizada em 11 de junho de 2018, foi constatada na área acima referida a implantação de estruturas do tipo “caos de blocos” (**foto 15**) e biomantas (**foto 16**).

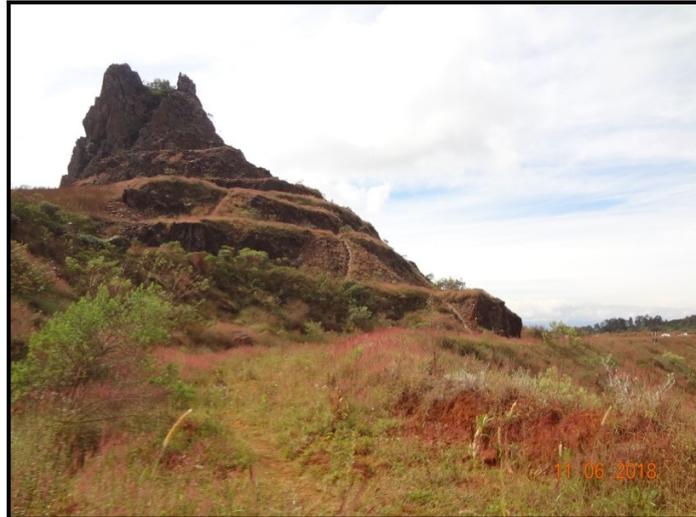
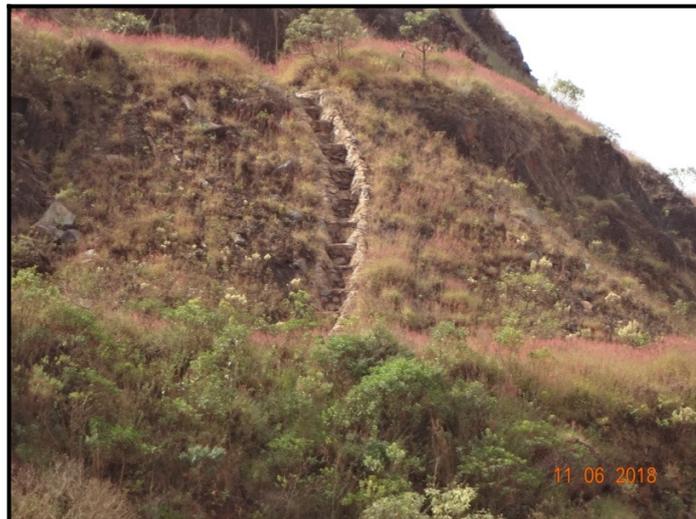
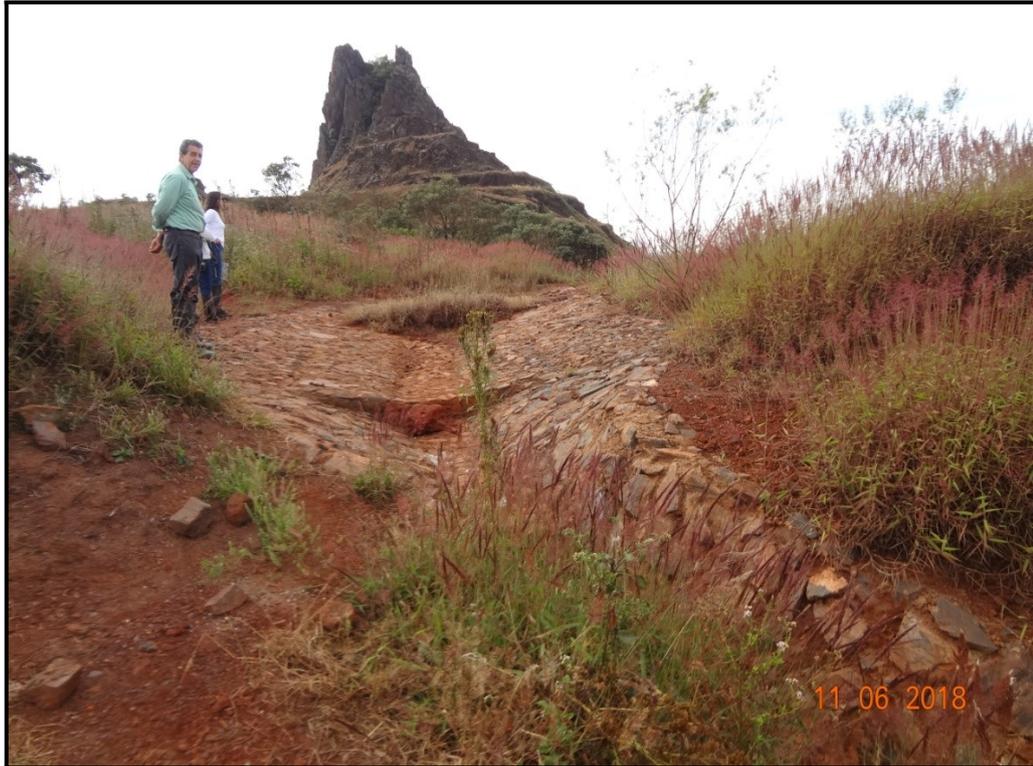
- a) Dispositivos de drenagem superficial (**fotos 17, 18 e 19**).

Foto 17 – Dispositivos de drenagem superficial implantados na face sul do pico.

Foto 18 – Detalhe da canaleta de drenagem mostrada na foto anterior.

Foto 19 – Canaleta de trapezoidal de pedra argamassada (drenagem superficial) implantada no entorno do Pico do Itabirito.

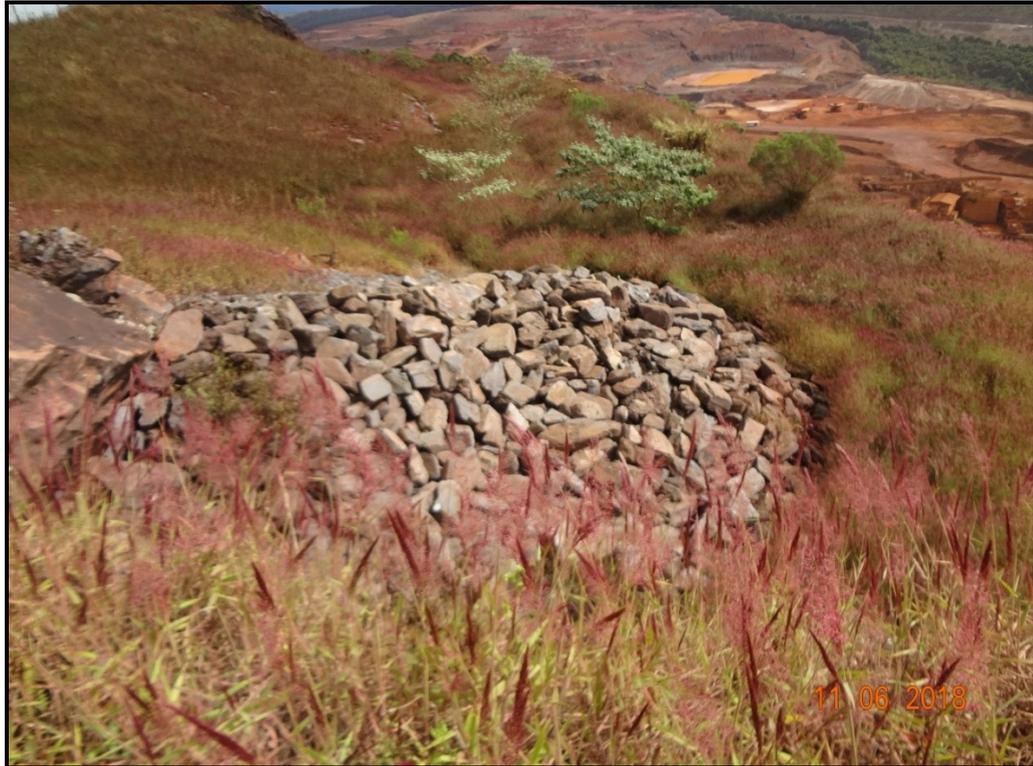
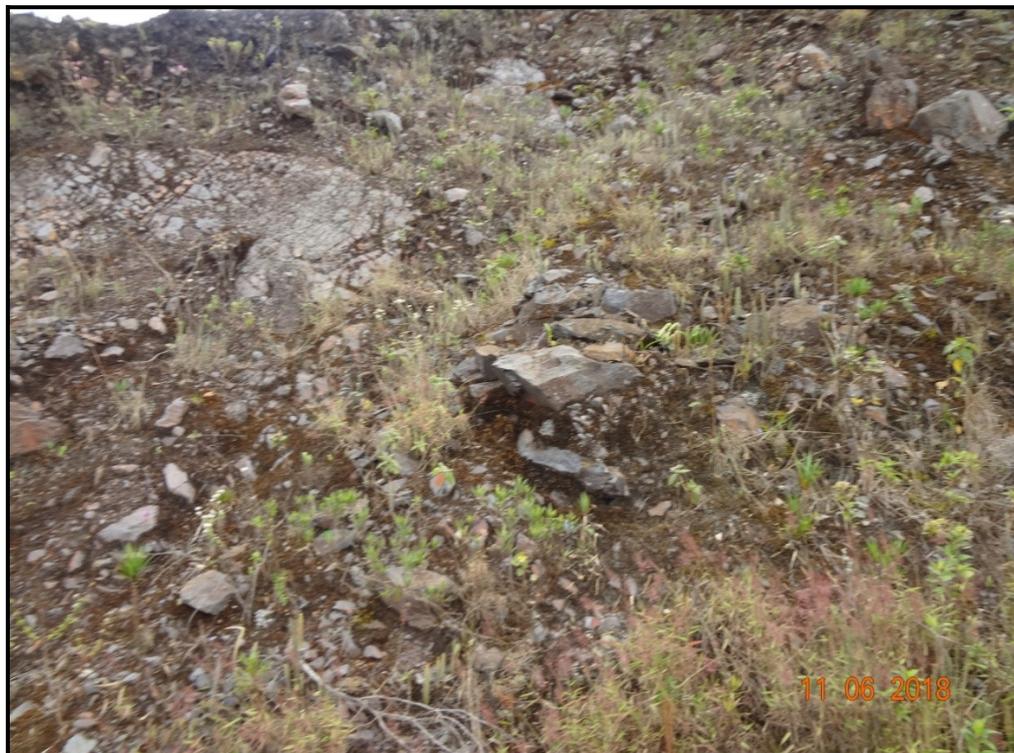
b) Dispositivo do tipo “Caos de blocos” (fotos 20 e 21).

Foto 20 – Dispositivo do tipo “caos de blocos”.

Foto 21 – Dispositivo “caos de blocos”.

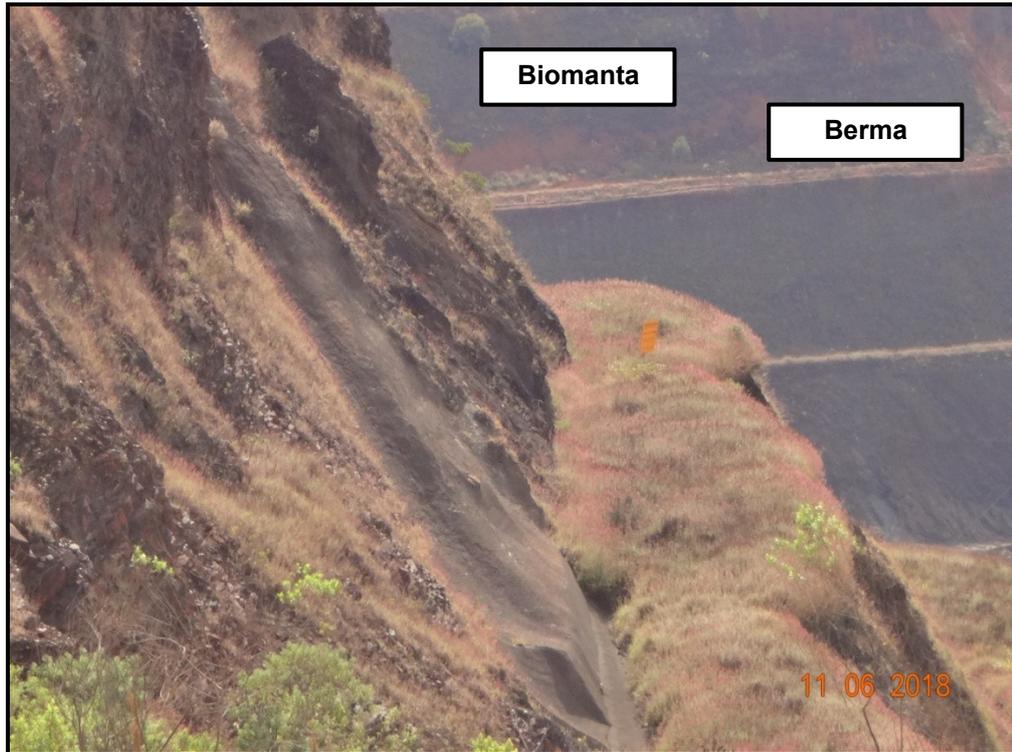
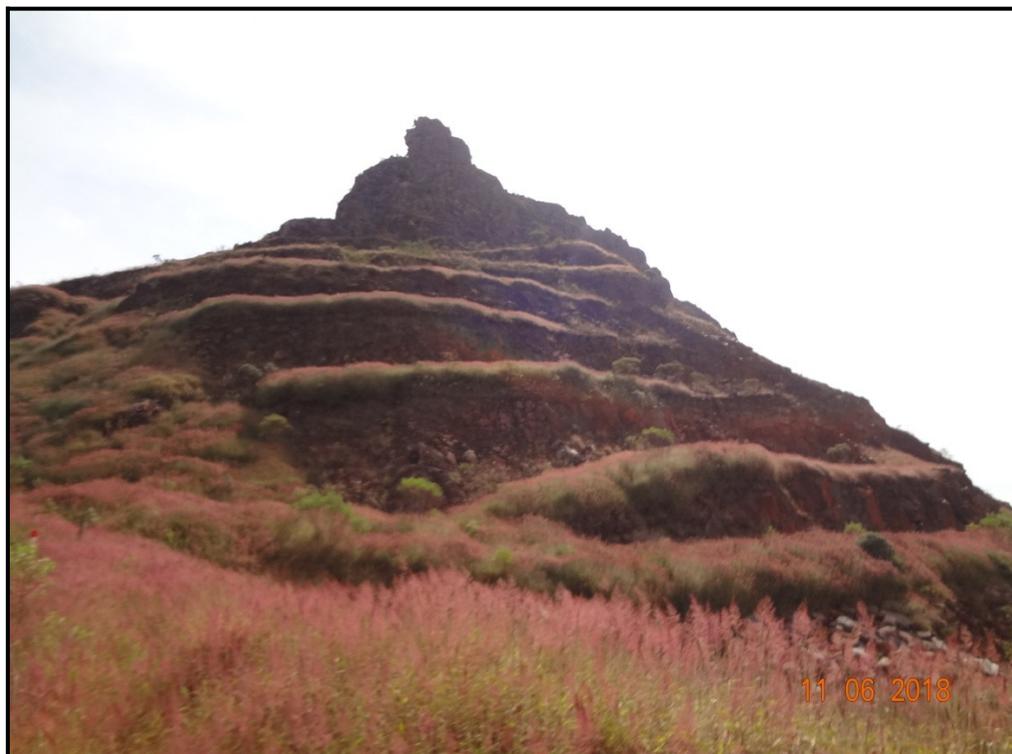
c) Biomantas e bermas (fotos 22 e 23).

Foto 22 – Biomanta e bermas implantadas na porção nordeste da área tombada do Pico do Itabirito.

Foto 23 – Dispositivo “caos de blocos” e bermas aplicadas na porção nordeste da área tombada do Pico.

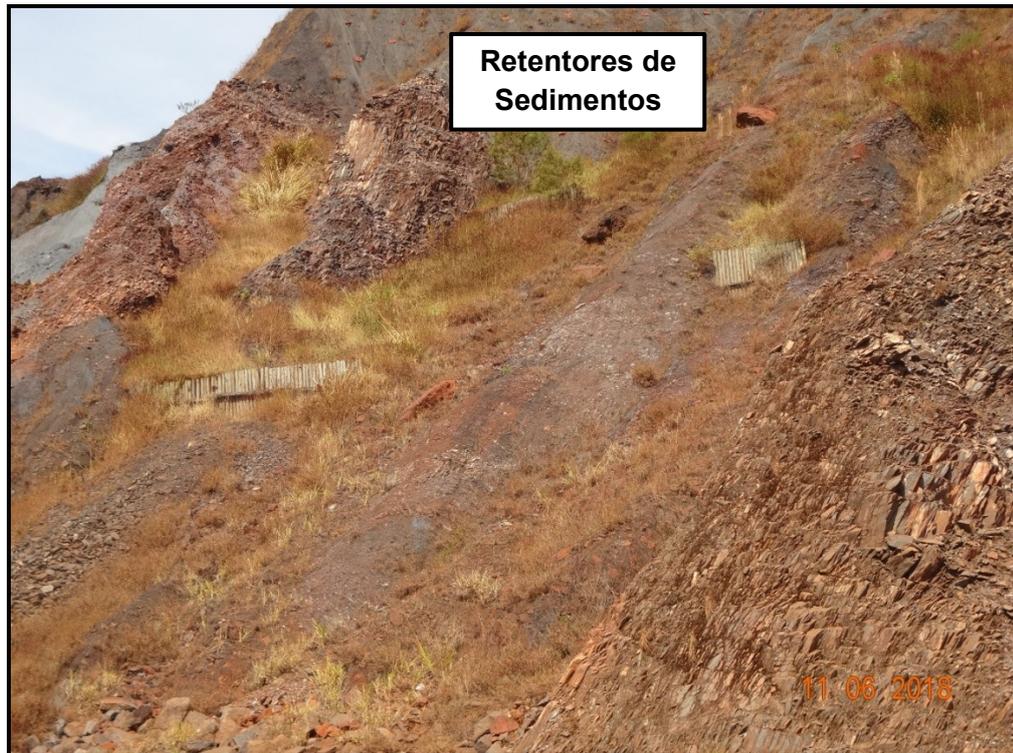
Foto 24 – Retentores de sedimentos.

d) Retentores de sedimentos (**foto 24**).

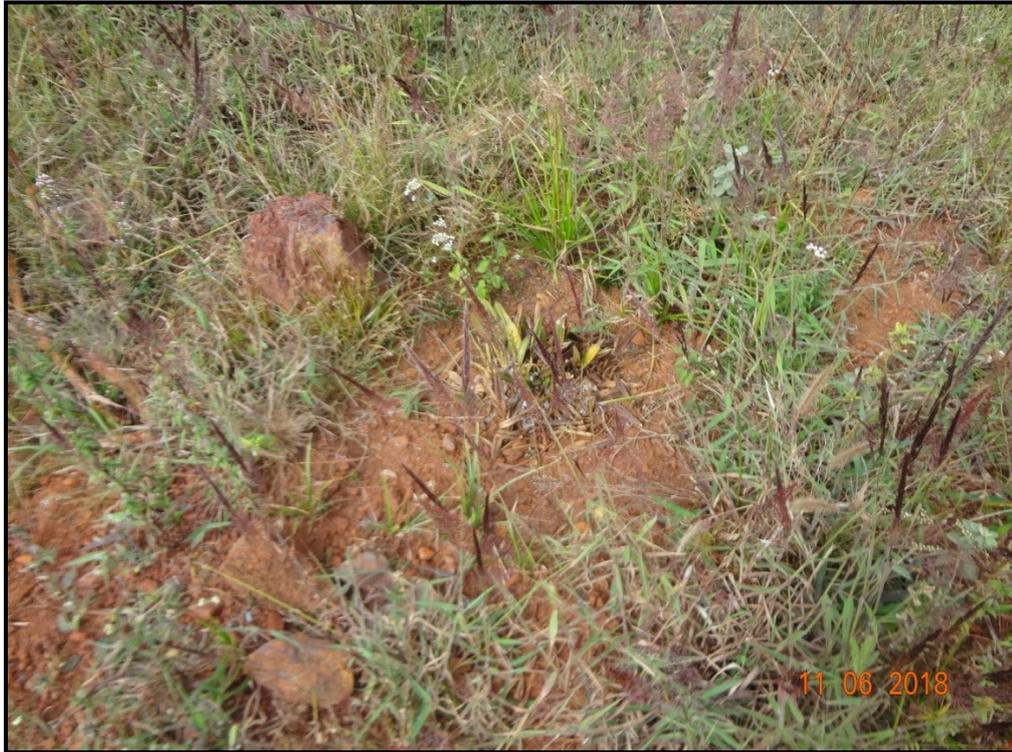
Foto 25 – Espécies vegetais nativas plantadas.

e) Plantio de espécies vegetais nativas (**foto 25**).

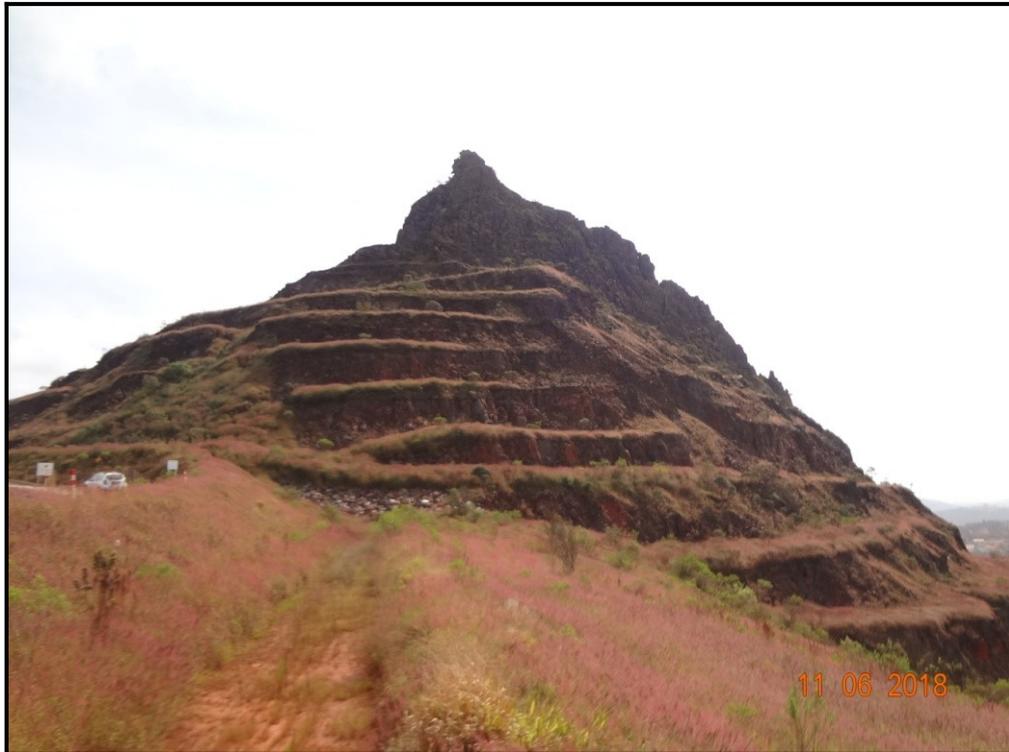
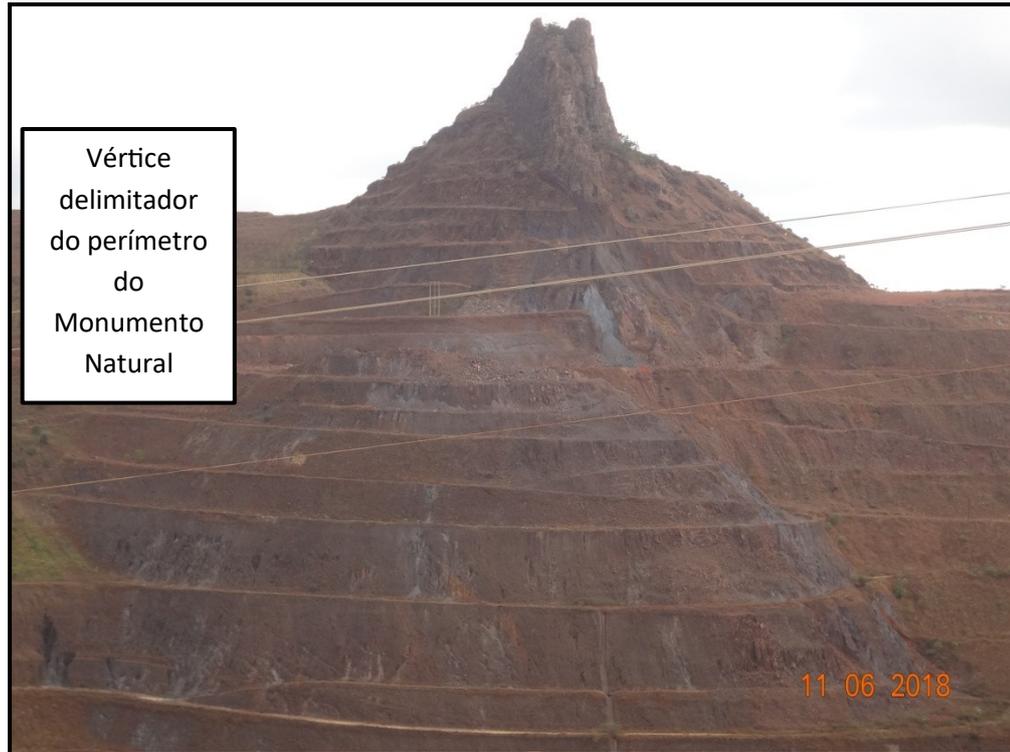
- O objetivo da implantação do projeto foi a reabilitação da paisagem do Pico do Itabirito e de seu entorno, e como pode ser verificado nas fotos obtidas na vistoria

(fotos 26 e 27), ainda há impacto visual causado pelas intervenções realizadas na área do Tombamento do acidente geográfico e de seu entorno (Figuras 4 e 5).

Foto 26 – Aspecto visual de área inserida no limite do Monumento Natural Pico do Itabirito.

Foto 27 – Visualização do Monumento Natural Pico do Itabirito a partir do Norte, com indicação aproximada de vértice limítrofe do tombamento.

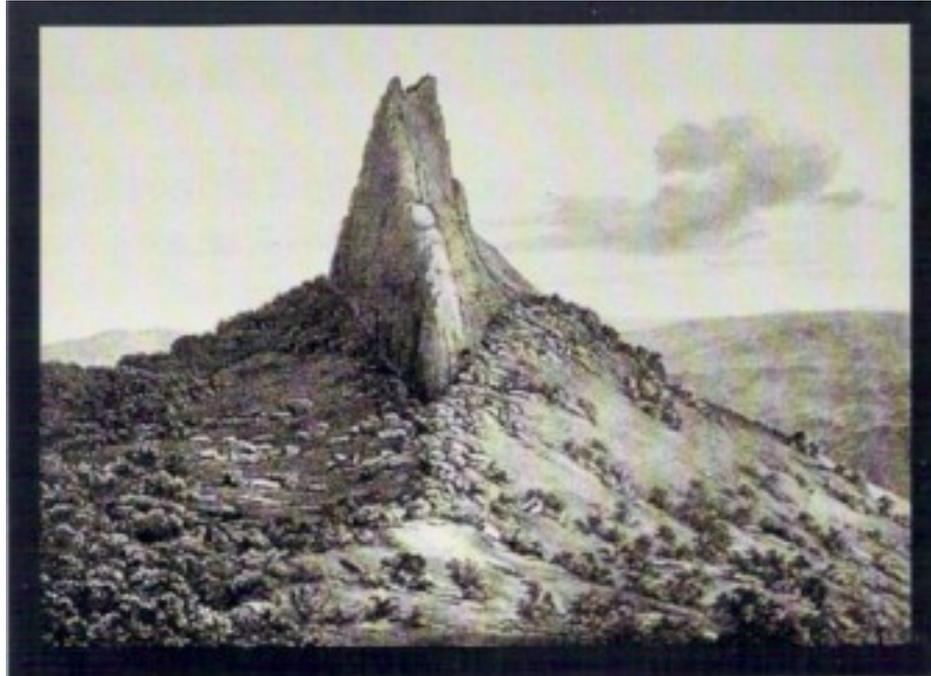
Figura 4 - Pico de Itabira visto do Norte; desenho de F.J. Stephan (ca. 1840), litografia de A. Brandmeyer. (in Martius, C.Ph.F. von, 1906). Fonte: Rosière, C.A. et al. (2005).

Se compararmos o aspecto atual da paisagem do Pico com as imagens que serviram de parâmetro para a elaboração do projeto conceitual em termos de conformação física e ecológica da paisagem, veremos que o aspecto atual (**fotos 22 e 23**) apresenta visualmente divergências consideráveis às imagens que serviram de parâmetro (**figuras 4 e 5**).

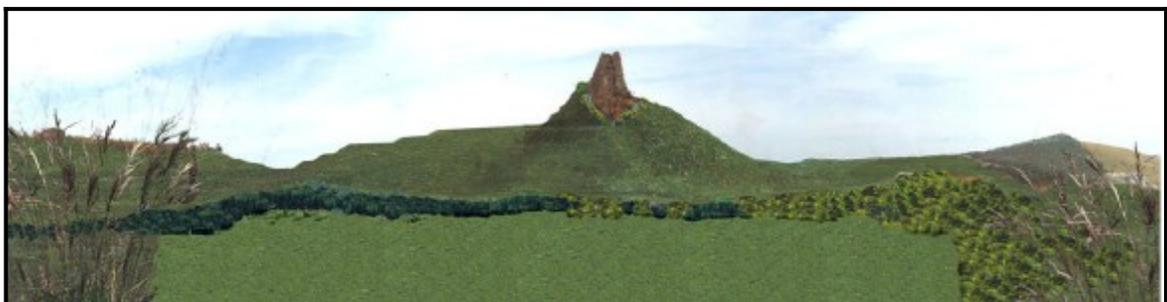
Figura 7 - Cenário 1 de recuperação da cava.

Como resultados, foram propostos dois cenários possíveis para recuperação da cava (**figuras 7 e 8**), sem prejuízo para outras ideias que possam ainda surgir: simulação de recuperação da área por preenchimento da cava e revegetação da encosta; e recuperação por preenchimento da cava, recomposição da encosta e revegetação do conjunto.

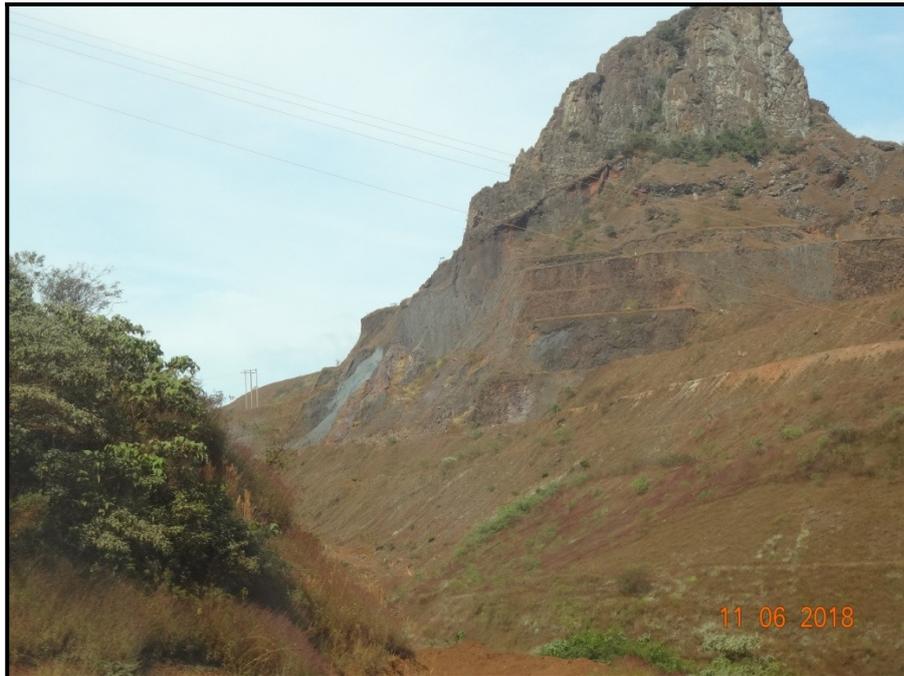
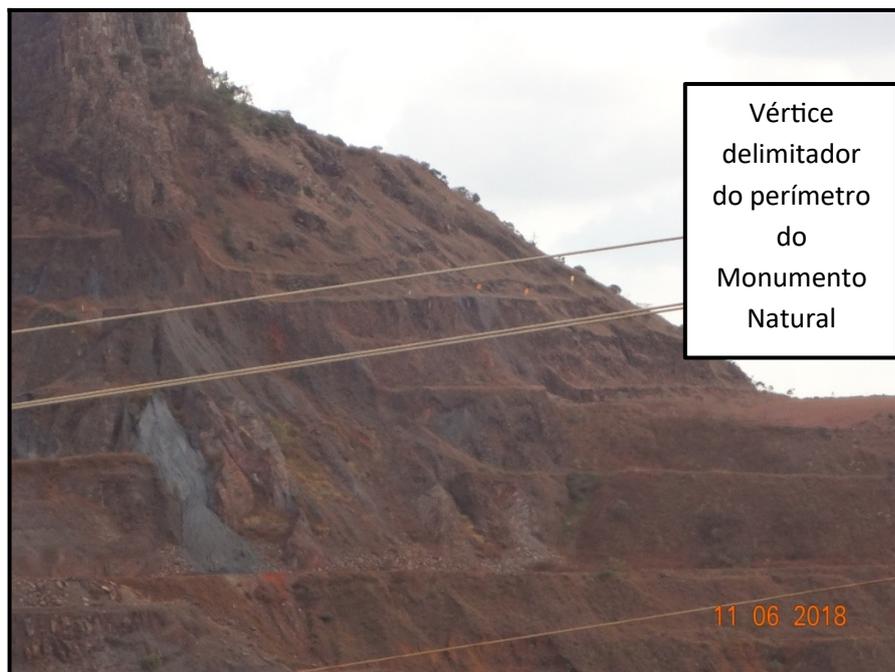
- Também há de ressaltar que durante a vistoria foi verificada a ocorrência de processos erosivos de considerável magnitude na porção inferior do Pico do Itabirito (**fotos 29 e 30**), nas proximidades da PDE Mina Velha. Há de se considerar que apesar de tais feições aparentemente não estarem diretamente inseridas no polígono de tombamento do pico, a evolução de tais processos pode levar a desestabilização de vértices do polígono localizados em suas proximidades.

Foto 29 – Processo erosivo verificado nas proximidades da Pilha de Disposição de Estéril Mina Velha.

Foto 30 – Outra vista dos processos erosivos (As placas amarelas são sinalizadoras de vértices do polígono delimitador do tombamento do Pico do Itabirito).

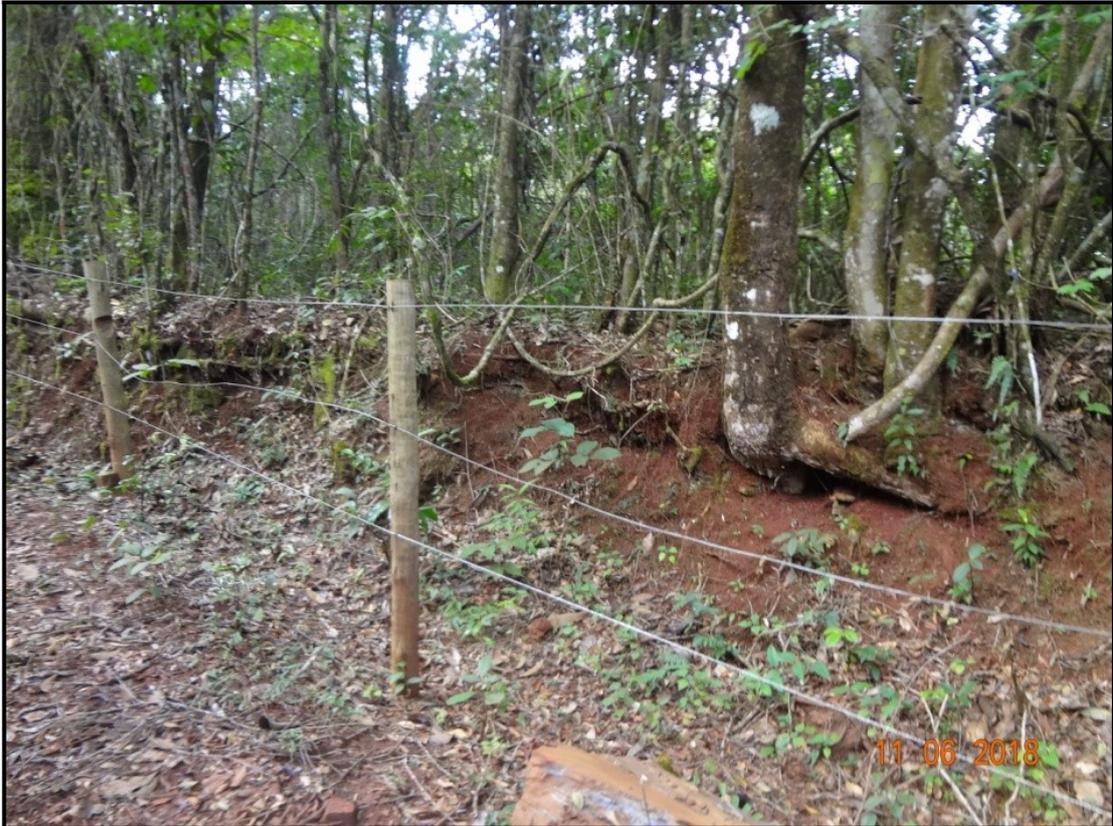
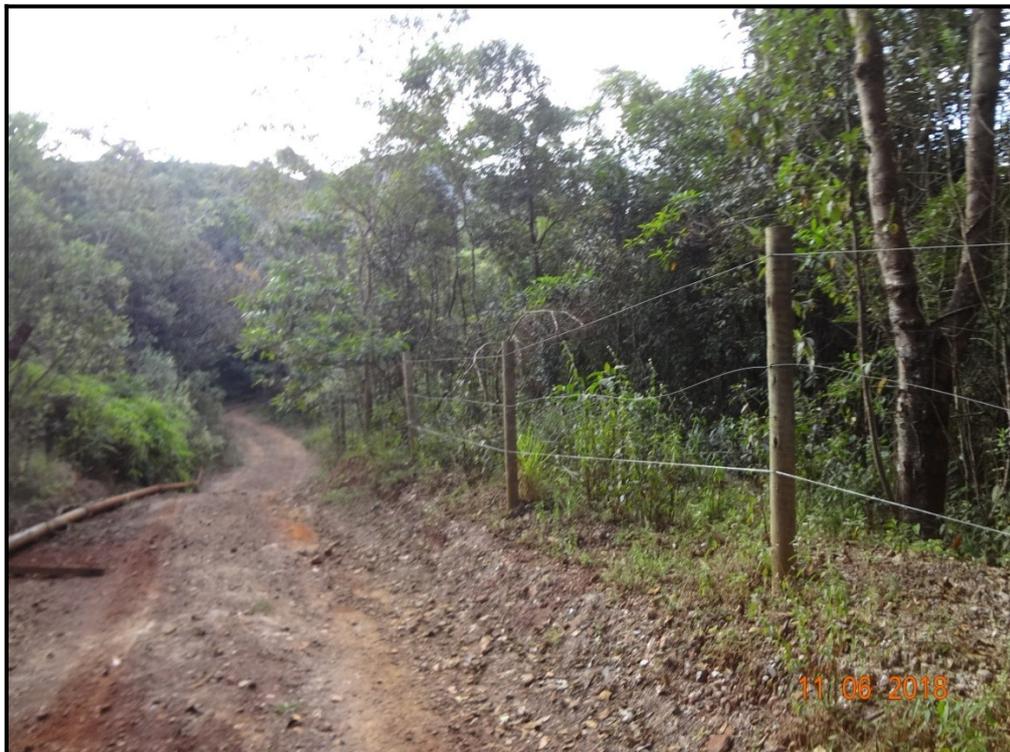
Na vistoria foi possível constatar, por meio de amostragem, que o cercamento foi realizado (**fotos 31 e 32**). A cerca foi executada com 3 fios de arame liso galvanizado, sendo que foi verificado, no trecho verificado, que o fio de arame mais inferior encontra-se mais distante do solo que do fio acima trançado.

Foto 31 – Cercamento da área do Sítio Histórico e Arqueológico da Mina de Cata Branca.

Foto 32 – Cercamento do sítio arqueológico.
