PARECER TÉCNICO DE MEIO AMBIENTE

Indexação: Prestar apoio à PJ de Itabirito no IC 0319.02.000001-8, instaurado para acompanhar a reabilitação do Pico do Itabirito em razão dos danos ambientais sofridos em decorrência da mineração.

2.2 Vistoria nas Áreas Objeto do Termo de Compromisso

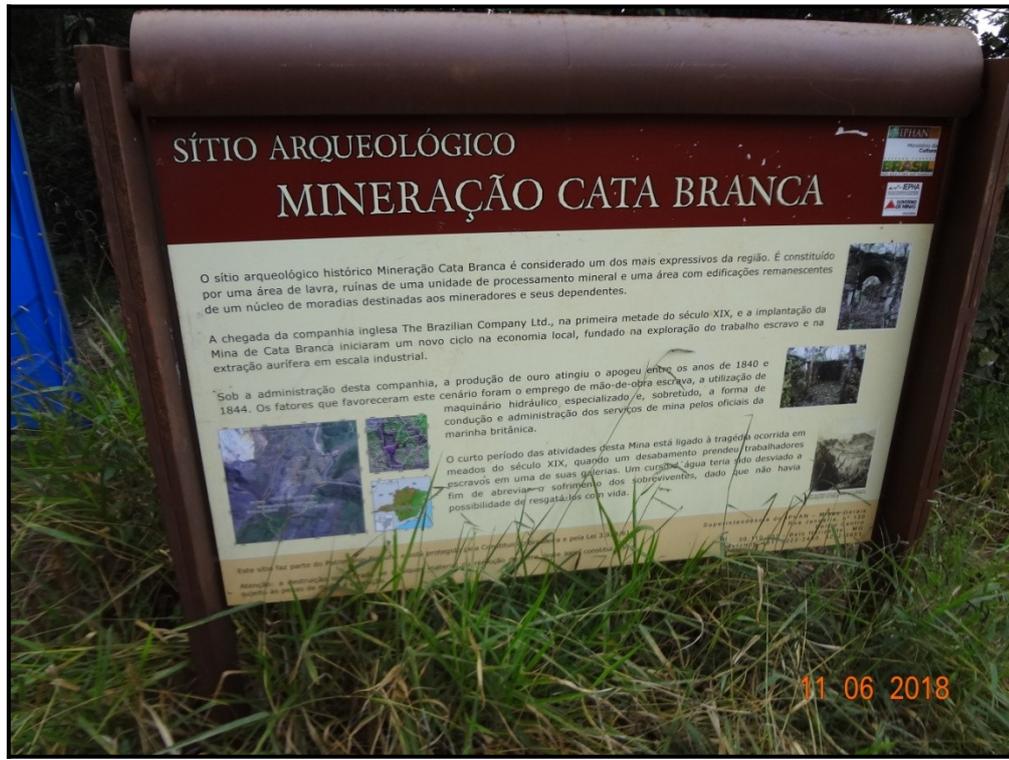
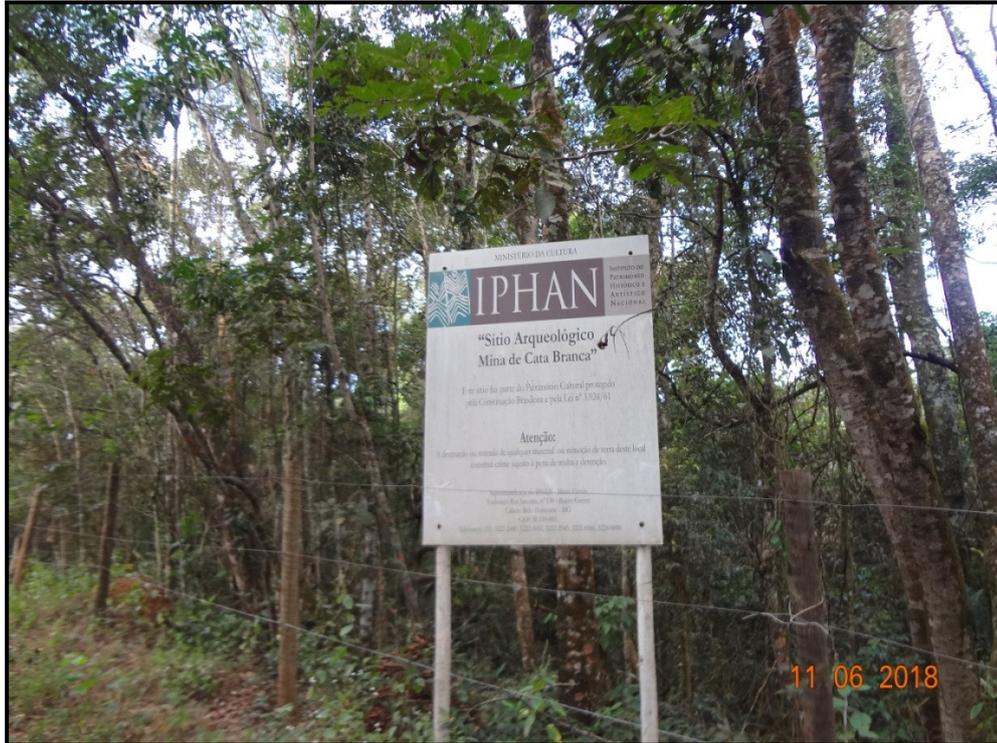
Quanto à sinalização, na vistoria, também foram visitadas algumas das estruturas existentes no Sítio Histórico e Arqueológico Mina da Cata Branca e foi constatada a presença de placas indicativas e explicativas do local vistoriado (**fotos 33 e 34**).

Foto 33 – Placa interpretativa do Sítio Histórico e Arqueológico da Mina de Cata Branca.

Foto 34 – Placa indicativa do Sítio Arqueológico da Mina da Cata Branca.

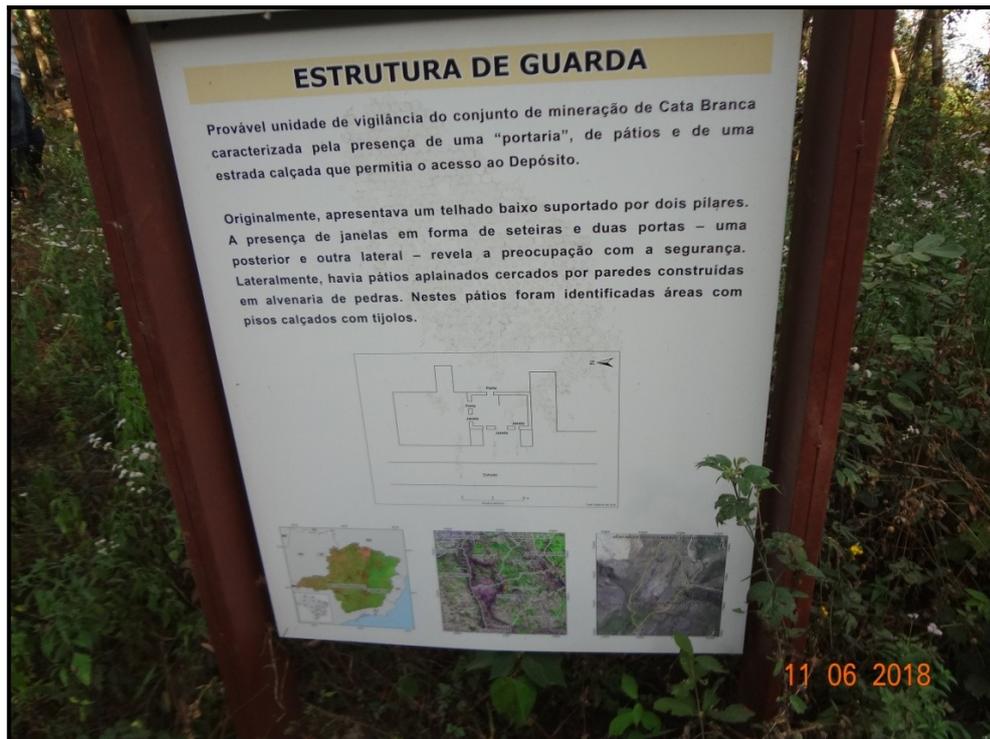
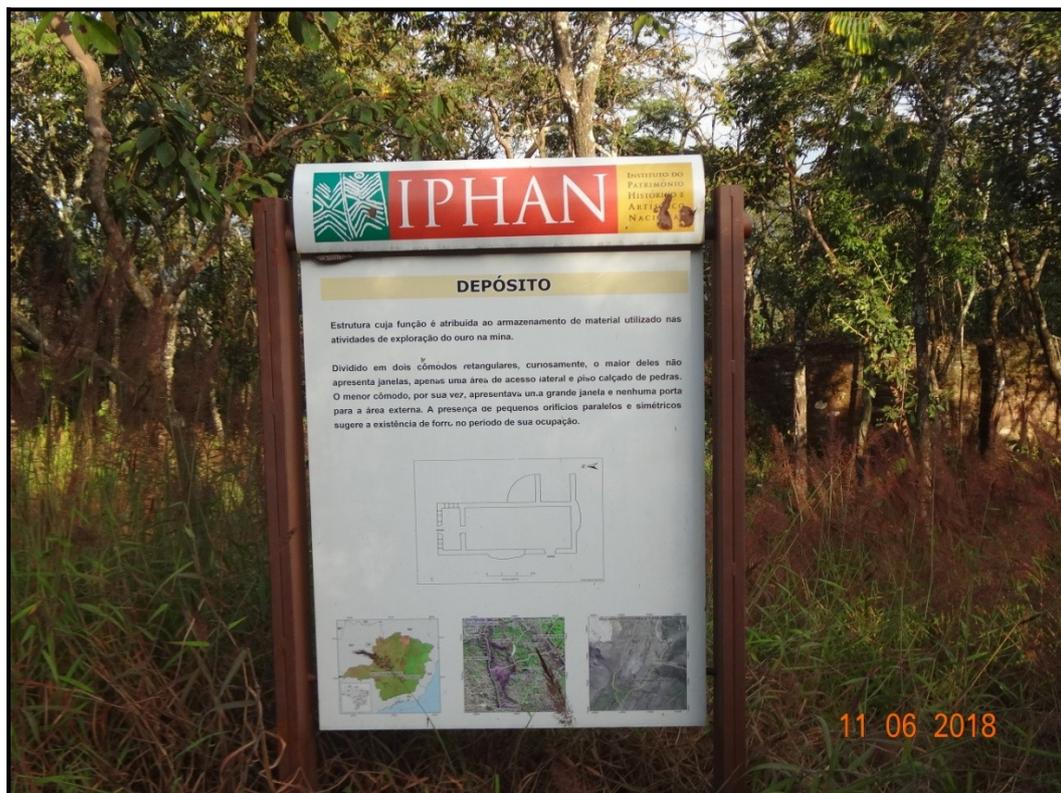
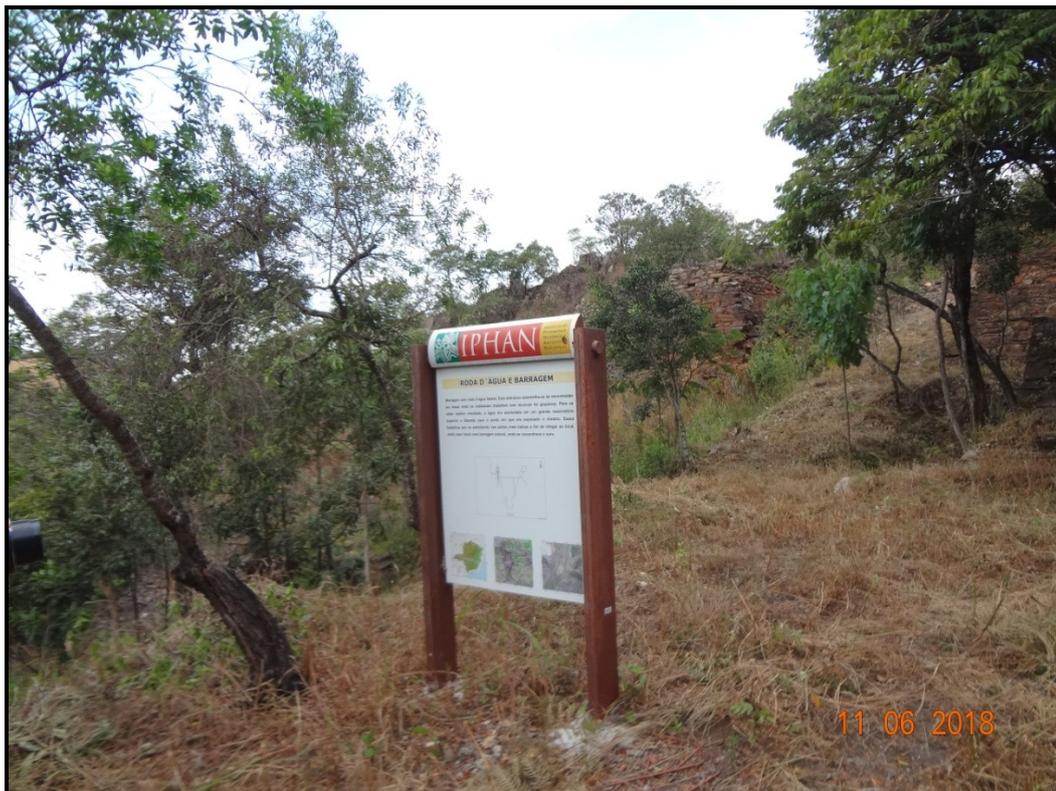
Diferentemente do que foi informado no parecer CEAT de janeiro de 2014, na vistoria de junho de 2018, foi constatada a implantação de placas indicativas das estruturas (ruínas) existentes no interior do Sítio Arqueológico da Mina de Cata Branca (**fotos 35, 36 e 37**).

Foto 35 – Placa indicativa/interpretativa da ruína “Estrutura de Guarda” existente no Sítio Histórico e Arqueológico da Mina de Cata Branca.

Foto 36 – Placa indicativa/interpretativa da ruína “Depósito” - Sítio Arqueológico da Mina da Cata Branca.

Foto 37 – Placa indicativa/interpretativa de ruína do Sítio Arqueológico da Mina da Cata Branca, ao fundo a ruína propriamente dita.
