NOTA TÉCNICA Nº 64 / 2013

- 1. Identificação do bem cultural:** Igreja Matriz Nossa Senhora da Boa Viagem
- 2. Município:** Itabirito
- 3. Objetivo:** Verificação de ocorrência de danos ao patrimônio cultural e sugestões para sua proteção e/ou recuperação.
- 4. Considerações preliminares:**

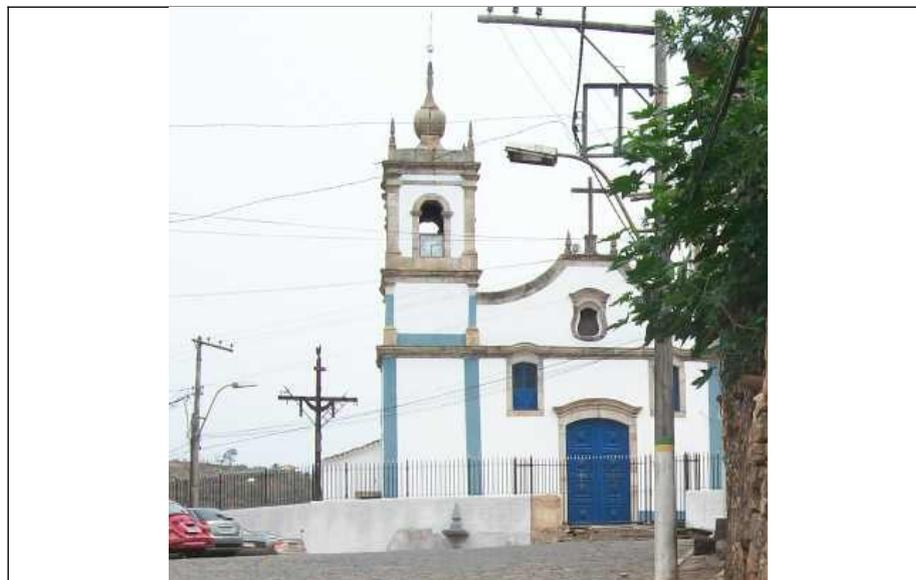
Na Nota Técnica nº 46/2010 foi sugerida a retirada do gradil existente no entorno da Igreja, conforme recomendação constante no Dossiê de Tombamento.

Figura 01 – Gradil metálico no perímetro da igreja. Foto da vistoria realizada em setembro de 2010.

A sugestão de remoção do gradil constante da Nota Técnica nº 46/2010 é uma recomendação existente no Dossiê de Tombamento da Igreja Matriz de Nossa Senhora da Boa Viagem, documento elaborado e aprovado pelo município de Itabirito.

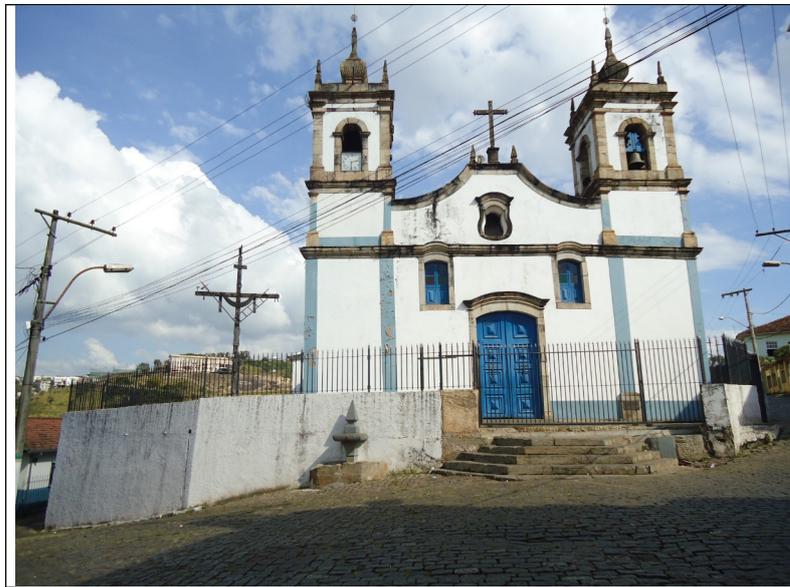
Na data da vistoria, realizada em 22 de maio de 2013, verificou-se a permanência do gradil e o portão metálico encontrava-se fechado com corrente e cadeado.

Figura 02 – Gradil metálico no perímetro da igreja. Foto da vistoria realizada em maio de 2013.

Há outras formas de promover segurança para o local como, por exemplo, instalação de sistemas de alarme, circuitos internos de TV, reforço no fechamento das esquadrias e instalação de iluminação externa eficiente.

Entretanto, cabe ao Conselho Municipal do Patrimônio Cultural de Itabirito, órgão responsável pela gestão do patrimônio cultural local, a definição pela permanência ou não deste elemento.

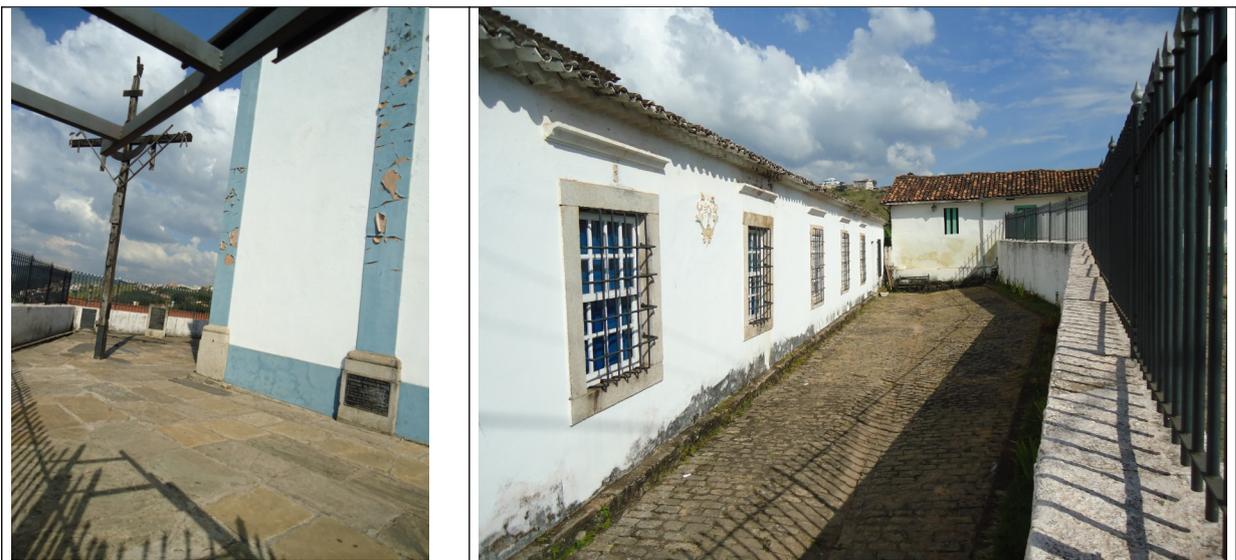
Há ampla área entre o gradil e a edificação religiosa, contendo, além do espaço livre, cruzeiro de madeira e placas comemorativas.

Figuras 03 e 04 – Espaço livre no entorno da igreja.
