**NOTA TÉCNICA Nº 12/2008**

- I. Identificação do bem cultural:** Ruínas da Mina de Arêdes
- II. Localização:** Cercanias do Pico do Itabirito.
- III. Objetivo:** Definir a relevância cultural das ruínas.
- IV. Município:** Itabirito.
- V. Breve histórico:**

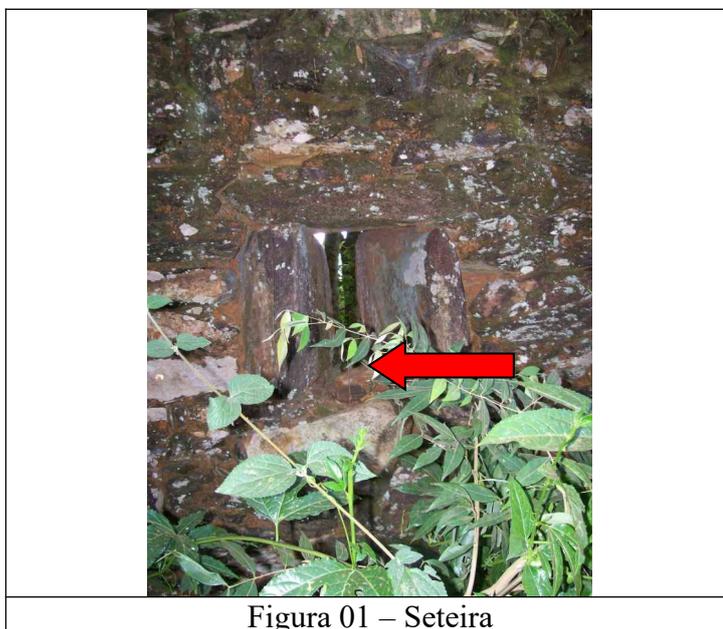
A área de Arêdes possui densa e exuberante vegetação, composta de campos rupestres, cerrados, e nascentes. Essas maravilhas naturais compõem um cenário que juntamente com o conjunto de ruínas se tornam um testemunho de épocas de outrora. Ao visualizarmos as edificações de pedra é possível identificar vestígios que comprovam a existência dos primitivos habitantes da região. Na pesquisa, podemos levantar a hipótese sobre a presença de indígenas quando ao observarmos as edificações, percebemos a construção de seteiras nas janelas, funcionando como uma proteção a ataques indígenas.

Figura 01 – Seteira

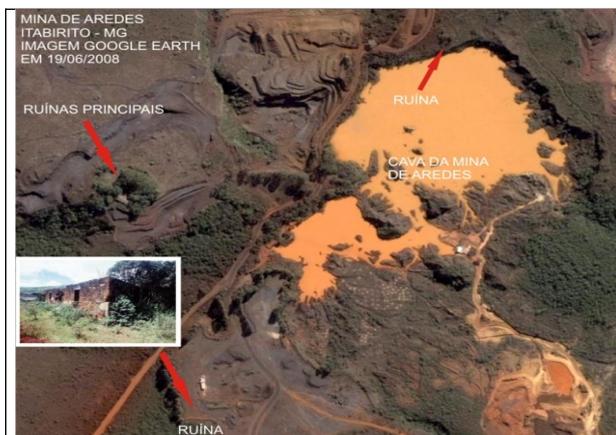
Figura 04 - Extensão da Cava criada devido à atuação de mineradoras.

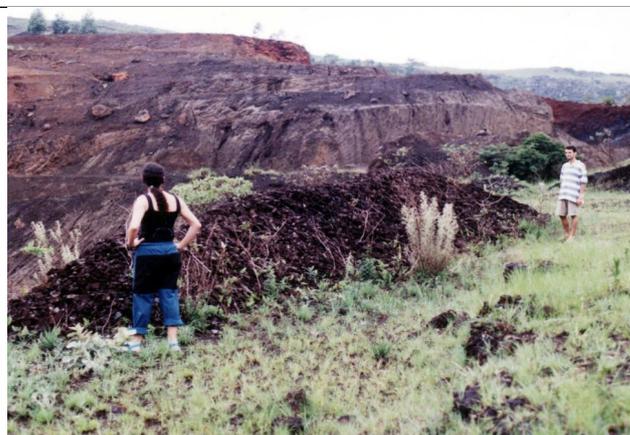
Figura 05 - Pilha de minério, rejeitos lançados próximo ao local onde se encontram as ruínas.

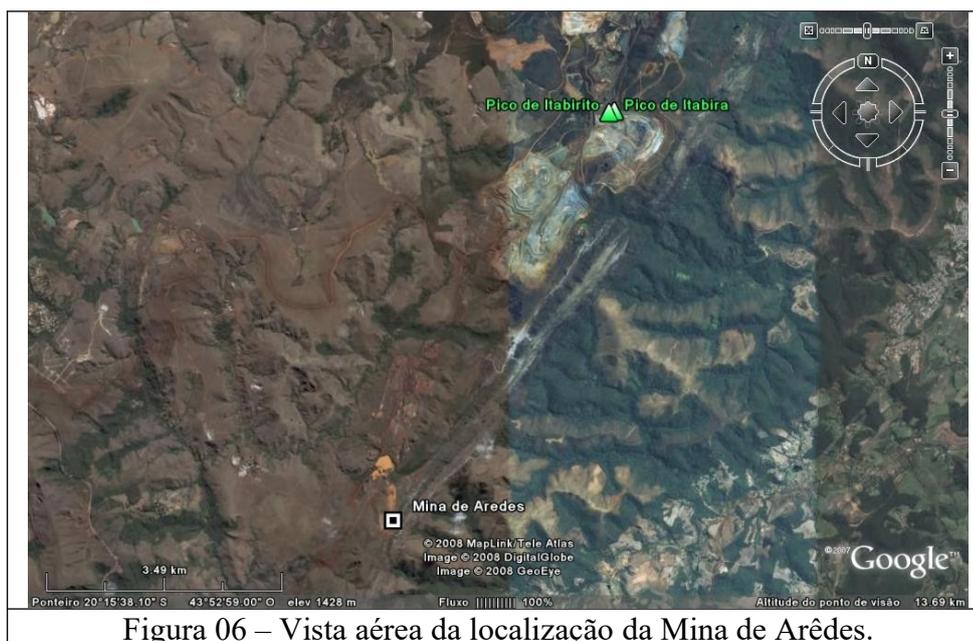
Figura 06 – Vista aérea da localização da Mina de Arêdes.

No século XX, há uma retomada para exploração de minerais na região, sendo o enfoque direcionado para a extração de ferro e manganês. Sendo assim, as ruínas pertencentes à Mina de Arêdes se encontram ameaçadas devido à atuação irregular de uma mineradora. O arquiteto urbanista e cientista social Hirashima, afirma que as degradações na área foram anteriormente provocadas pela SAN VICEL Mineração Ltda e agora ocorrem por parte das mineradoras MINAR - Mineração Arêdes Ltda contratada pela Rede Guza Mineração Ltda. Essas mineradoras estão atuando de forma degradatória, lançando rejeitos na área da antiga Mina, podendo, desta forma, comprometer estudos sobre o local, como podemos verificar nas fotografias.

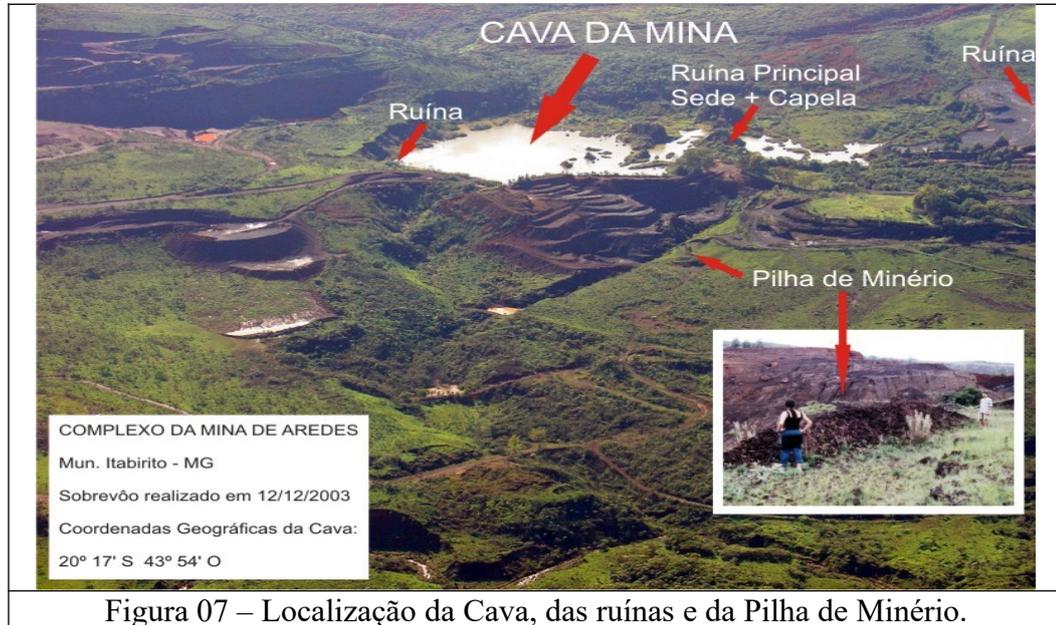
Figura 07 – Localização da Cava, das ruínas e da Pilha de Minério.

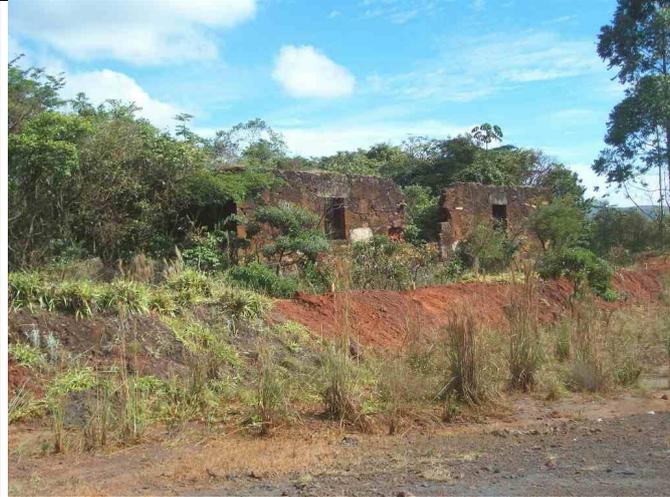
Figura 08 – Conjunto de ruínas 01

A ruína apresenta dois vãos de janelas retangulares, cuja verga é reta e constituída por uma única pedra aparelhada. Entre os vãos de janela, houve desmoronamento da alvenaria, onde pode ter havido outro vão de janela ou porta, seguindo a modulação existente na fachada. As paredes são bem aprumadas e aparelhadas.

Não há indícios da cobertura outrora existente.

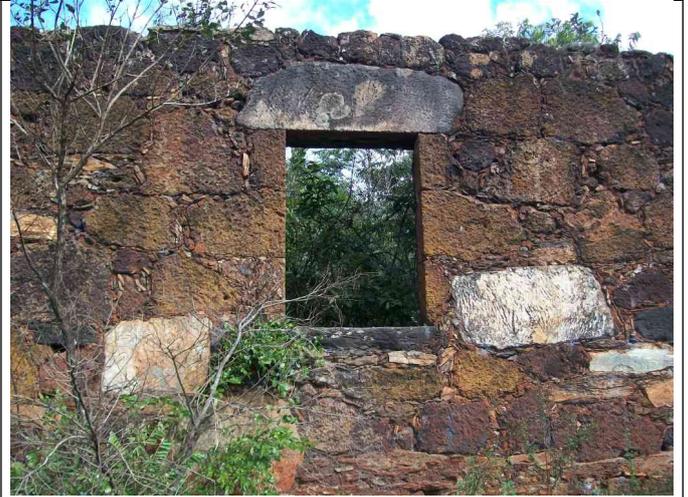
Algumas ruínas apresentam a técnica construtiva de argamassa de pedra e barro ou pedra e cal, onde as pedras são aplicadas tanto em seu estado natural como beneficiadas. Intercalam-se pedras de maior tamanho com pedras menores, que formam um entremeado chamado de “canjicado”.

Figura 09 – Paredes em pedra, com assentamento tipo “canjicado”.

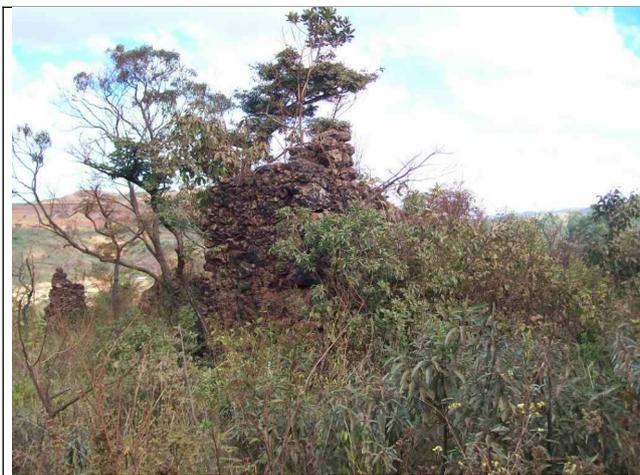
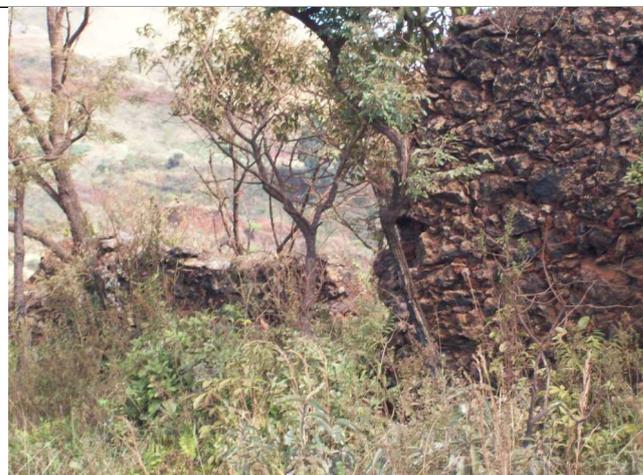
Trata-se de trecho remanescente de muro de pedras. As pedras foram aplicadas em seu estado natural, assentadas umas sobre as outras e aparentemente a alvenaria foi erguida utilizando argamassa de barro.

Figura 10 – Vista do muro.

Figura 11 – Muro.

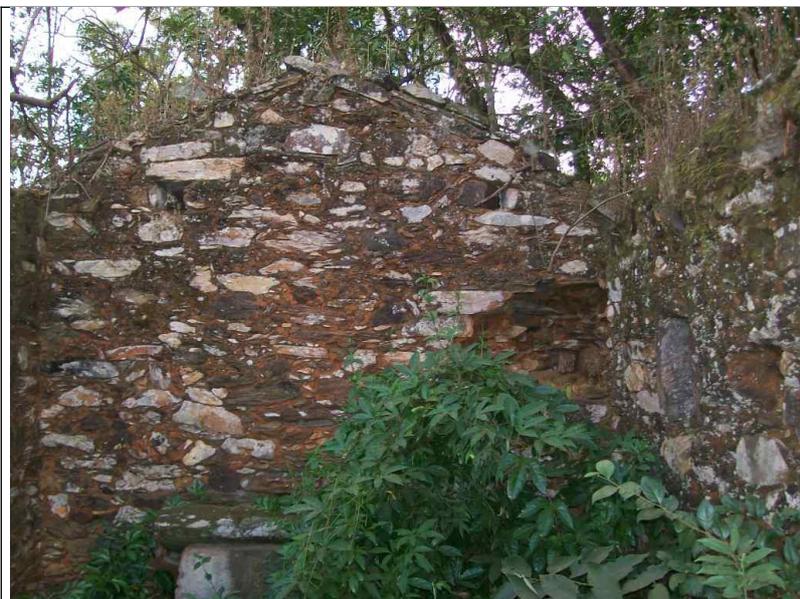
Há uma edificação onde provavelmente funcionava uma capela, devido à presença de uma mesa de altar feita de pedras. As pedras foram aplicadas em seu estado natural, assentadas umas sobre as outras, intercalando-se pedras de maior tamanho com pedras menores e aparentemente a alvenaria foi erguida utilizando argamassa de barro.

Não há indícios da cobertura outrora existente, mas acredita-se que se desenvolvia em duas águas, devido à presença da empena triangular. Possui abertura em seteira<sup>6</sup>, que forma um vão na alvenaria no sentido vertical.

Figura 12 – Ruínas da capela.

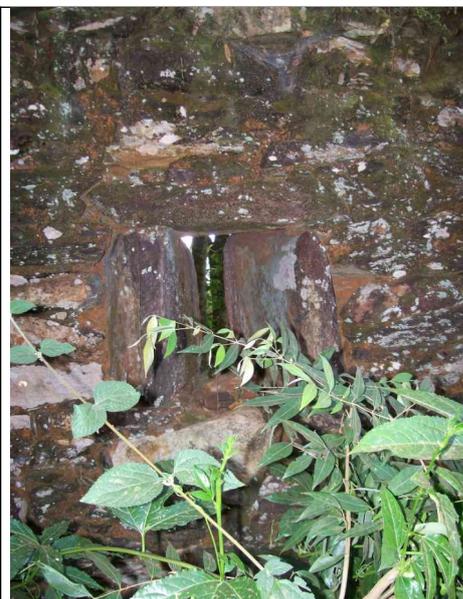
Figura 13 – Seteira da capela.

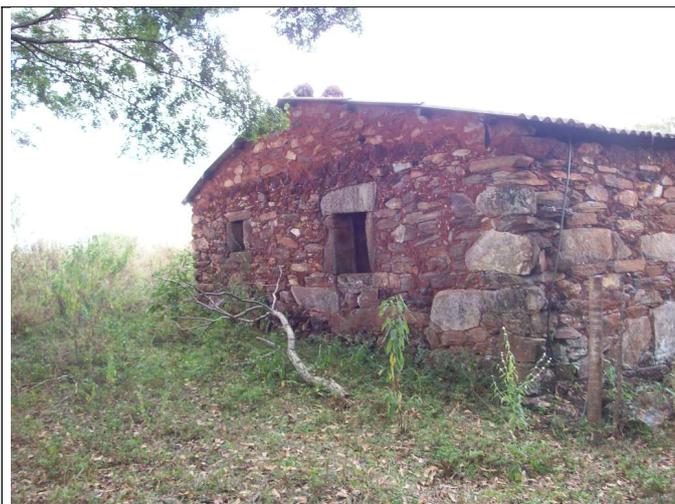
A outra edificação possui características de função residencial. As paredes são de pedra bem aprumadas e aparelhadas. As pedras foram aplicadas em seu estado natural, assentadas umas sobre as outras e aparentemente a alvenaria foi erguida utilizando argamassa de barro. Apenas em alguns trechos foram utilizadas pedras de cantaria aparelhadas, principalmente junto aos vãos em verga reta, que é constituída por uma única pedra aparelhada, o mesmo ocorrendo nas ombreiras das janelas.

Figura 14 – Edificação com características residenciais.

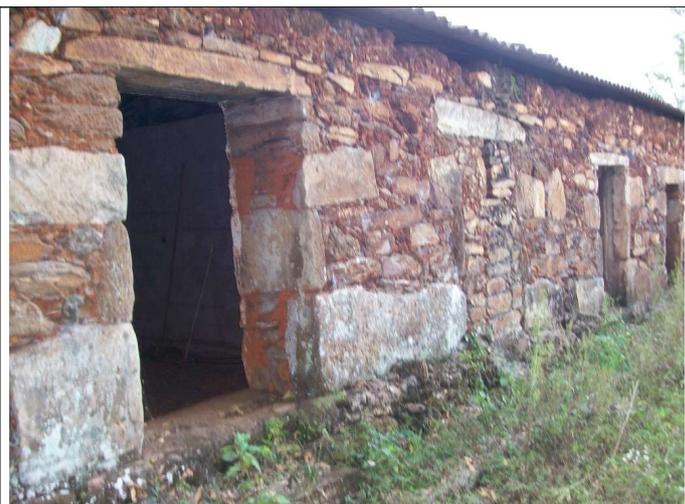
Figura 15 – Vista dos vãos e da alvenaria de pedras.

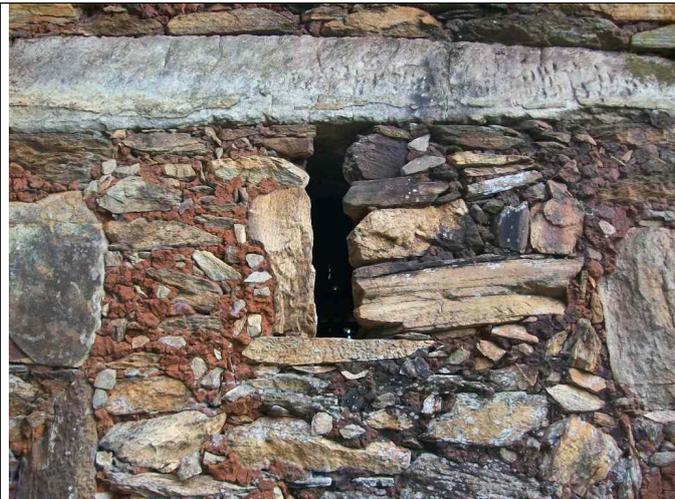
A edificação também apresenta seteira (vide nota de rodapé nº 6), provavelmente utilizada para questões de segurança, tanto na defesa quanto no ataque.

Figura 16 – Seteira.

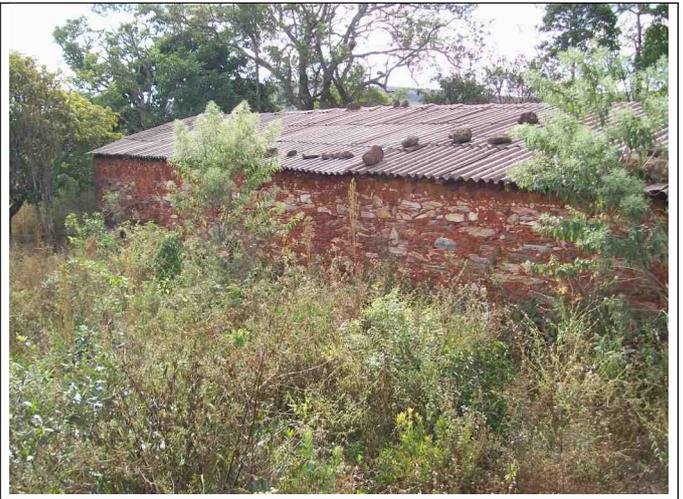
Encontra-se com cobertura de telhas de amianto, material contemporâneo, não original da época da construção, que se encontram instaladas de forma precária, com pedras sobre a cobertura para auxiliar na sustentação das telhas.

Figura 17 – Cobertura de telhas de amianto.

Devem ser removidos acréscimos feitos *a posteriori*, que descaracterizam o bem, como por exemplo, as telhas de amianto.

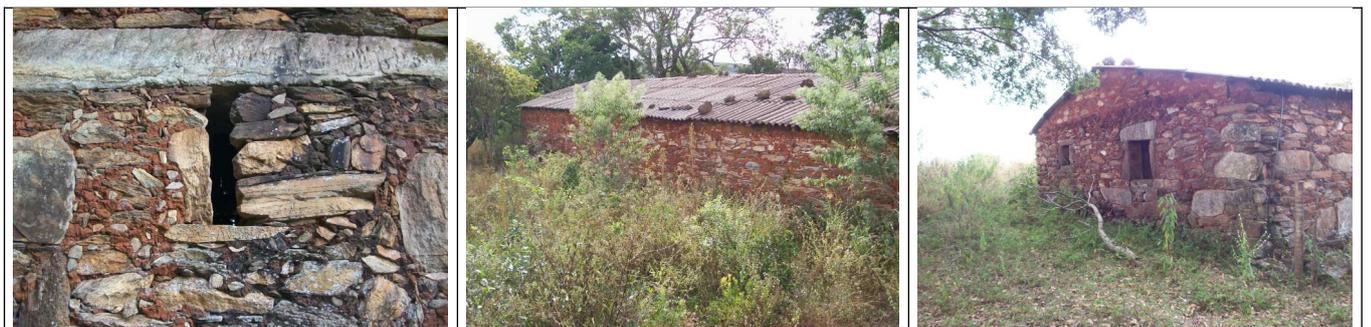
Acredita-se que a alvenaria de pedras original recebeu emendas, também feitas de pedra e barro, dada a diferença de tonalidade do material e à dimensão das pedras. Ocorreu junto à seteira, na fachada dos fundos e na empena da fachada lateral.

Figuras 18, 19 e 20 – Vista das emendas na alvenaria de pedras.

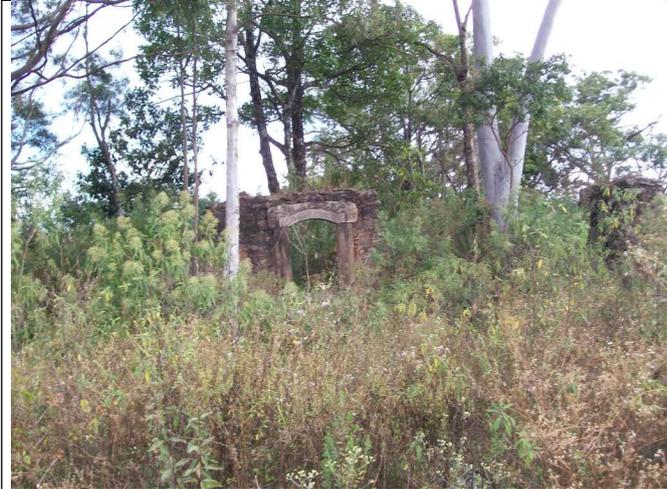
Há outra ruína junto a este conjunto, onde permanecem pequenos trechos de alvenaria de pedra e um vão de janela em arco abatido, trabalhado em cantaria, cujas ombreiras e vergas são constituídas por uma única pedra aparelhada. Há também trecho remanescente de muro, onde as pedras foram aplicadas em seu estado natural, assentadas umas sobre as outras aparentemente erguido utilizando argamassa de barro.

Figura 21 – Vão de janela em arco abatido.

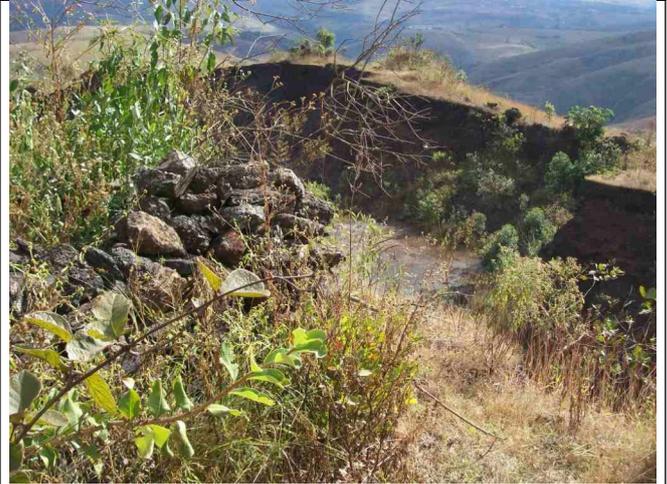
Figura 22 – Muro de pedras.
