**NOTA TÉCNICA nº 99/2015**

1. **Objeto:** Fazenda Mumbuca
2. **Endereço:** Zona rural
3. **Município:** Itambé do Mato Dentro – MG.
4. **Proprietário :** Nícia Maria de Lacerda
5. **Objetivo:** Análise do estado de conservação e sugerir medidas necessárias a sua conservação e preservação.

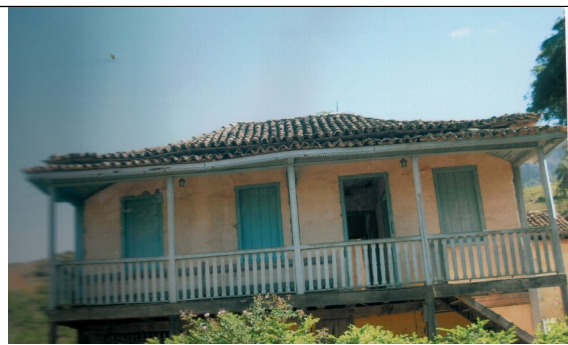
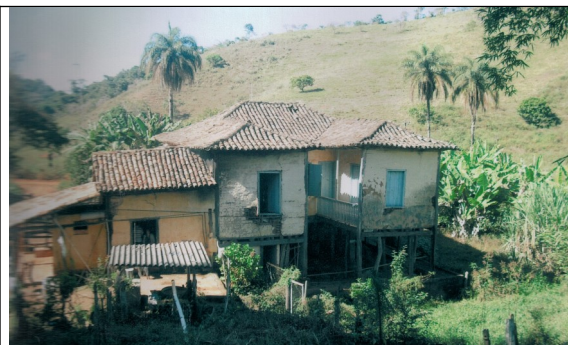
Figuras 03 e 04 – Imagens da Fazenda . Fonte : Dossiê de Tombamento.

Seguindo a tipologia das casas do século XIX, a casa sede tem o primeiro pavimento elevado do solo, suportado por grandes esteios de madeira, conformando, assim, áreas de porão rente ao piso de terra batida. Desenvolve-se em partido em “U”, com grande varanda adiciona à fachada frontal que lhe confere um grande valor estético ao conjunto.

O sistema construtivo é em estrutura autônoma em madeira, com vedações em pau a pique. A cobertura possui engradamento em madeira com caibros em paus roliços e vedações em telhas cerâmicas curvas tipo capa e canal, com beirais pouco inclinados, apoiando-se na cachorrada que percorre todo o perímetro da edificação. Externamente as alvenarias consolidadas recebem emboço de argamassa de cal e argila, e caiação na cor branca. Internamente predomina a cor amarela suave.

Os pisos da sede são em tabuado corrido fixados sobre barrotes com cravos de ferro, com exceção dos cômodos destinados à cozinha e banheiro, que tem piso cimentado. Os forros dos ambientes internos são em esteira de taquara trançada, pintadas na cor branca, e na varanda frontal o forro é em madeira, no sistema saia e camisa. Os vãos possuem verga reta e vedação em pranchas de madeira e, geralmente, apresentam somente folha de abrir.

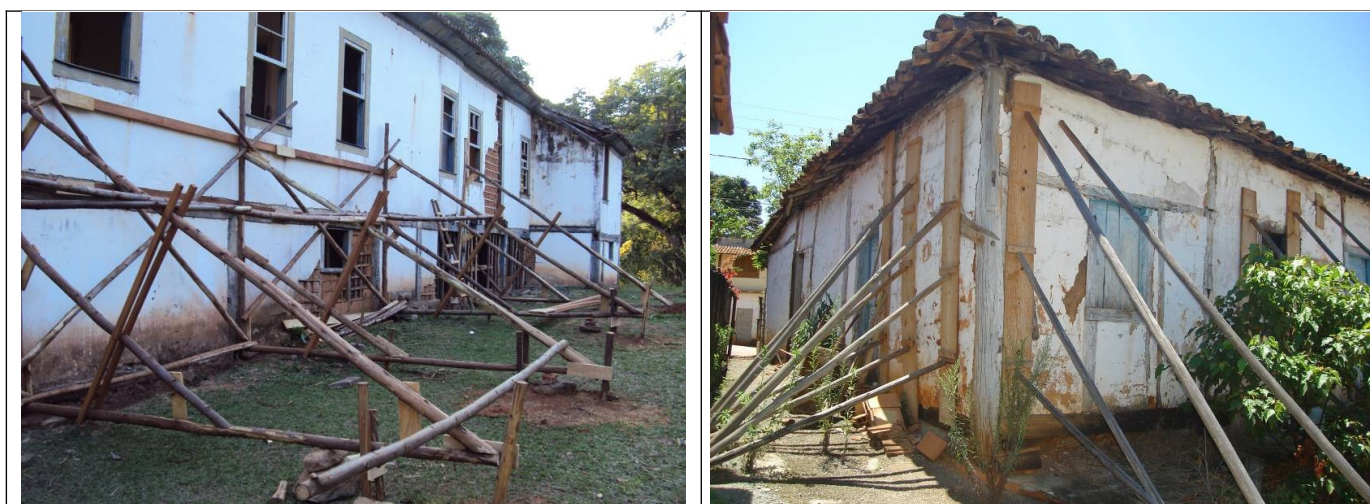
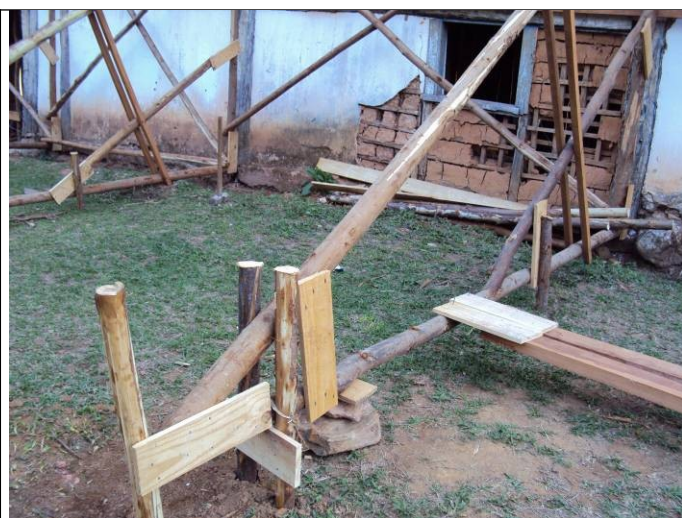
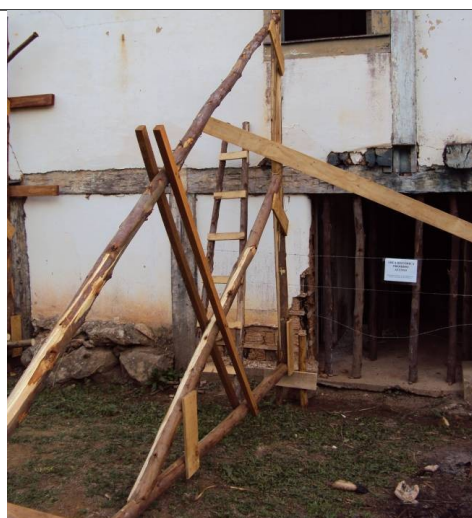
Figuras 04 a 07 – Escoramento de alvenarias.

10. Para preservação dos panos de alvenaria passíveis de aproveitamento, deverão ser instaladas tábuas de madeira de lei nos dois lados da alvenaria, fazendo uma espécie de “sanduíche”, ajudando a firmar a parede e evitando perdas de material. As peças da cobertura também deverão ser escoradas. Este serviço deverá ser realizado por empresa especializada em intervenções em imóveis históricos.

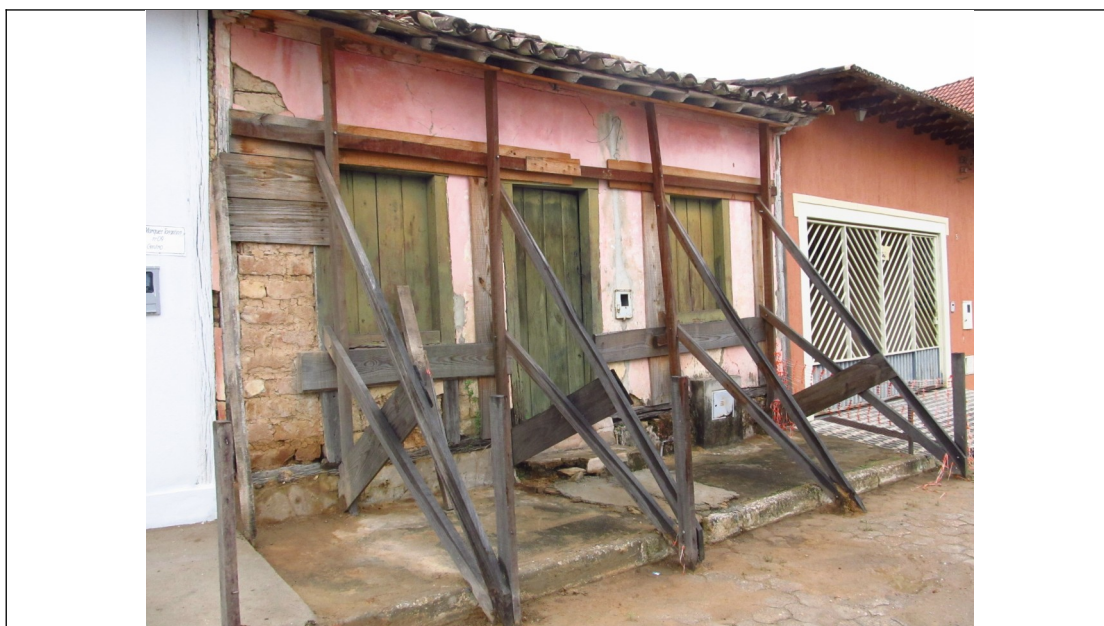
Figura 09 – Imagem de escoramento de fachadas. Fonte: Setor Técnico Promotoria Estadual de Defesa do patrimônio Cultural e Turístico de MG.

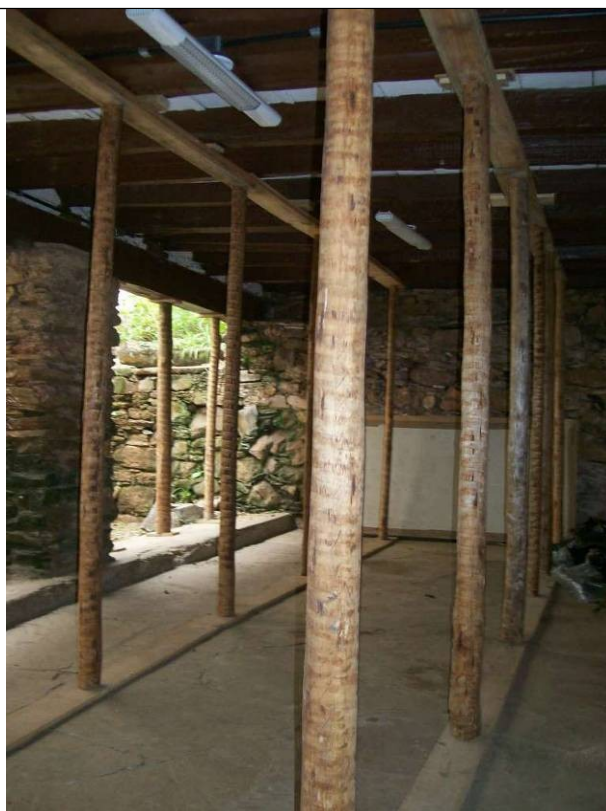
Figura 10 – Esquema para escoramento das peças de madeira do telhado, do piso (através do porão) e das varandas.

1. Toda a estrutura de madeira existente (esteio, vigas, barrotes, frechais, etc), deverá ser escorada com peças de eucalipto com diâmetro de 20 cm utilizando o sistema de apoios a 45°. Todas as fachadas do perímetro imóvel deverão ser escoradas na face interna e externa, sempre atento para os pontos de contato. O apoio da escora nunca poderá ser pontual na alvenaria, devendo ser usado uma peça de madeira no sentido longitudinal, entre os vãos das esquadrias. A base do apoio externo deverá ser fixada com anteparos nas peças inclinadas e estacas fincadas no solo para dar sustentação e suporte.
