Promotoria Estadual de Defesa do Patrimônio Cultural e Turístico

LAUDO TÉCNICO N ° 28/2012

Este laudo técnico tem como objetivo analisar o valor cultural do calçamento de paralelepípedos da referida rua.

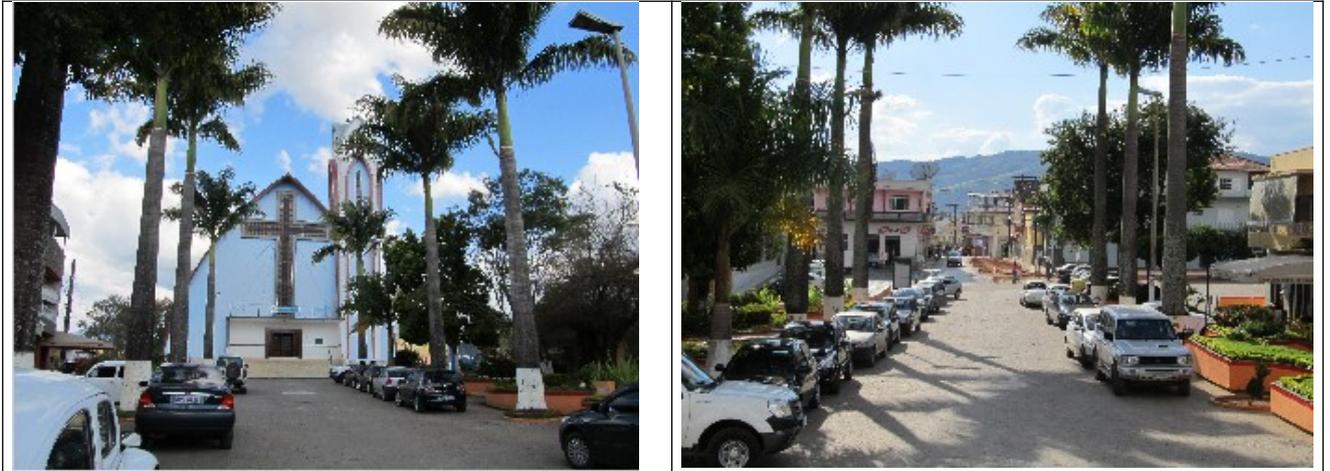
Figuras 06 e 07- Praça Padre Francisco Mira.

- Praça Padre Francisco Mira onde se encontra localizada a Igreja Matriz da cidade. Foi verificado que grande parte da praça é utilizada para estacionamento de veículos.

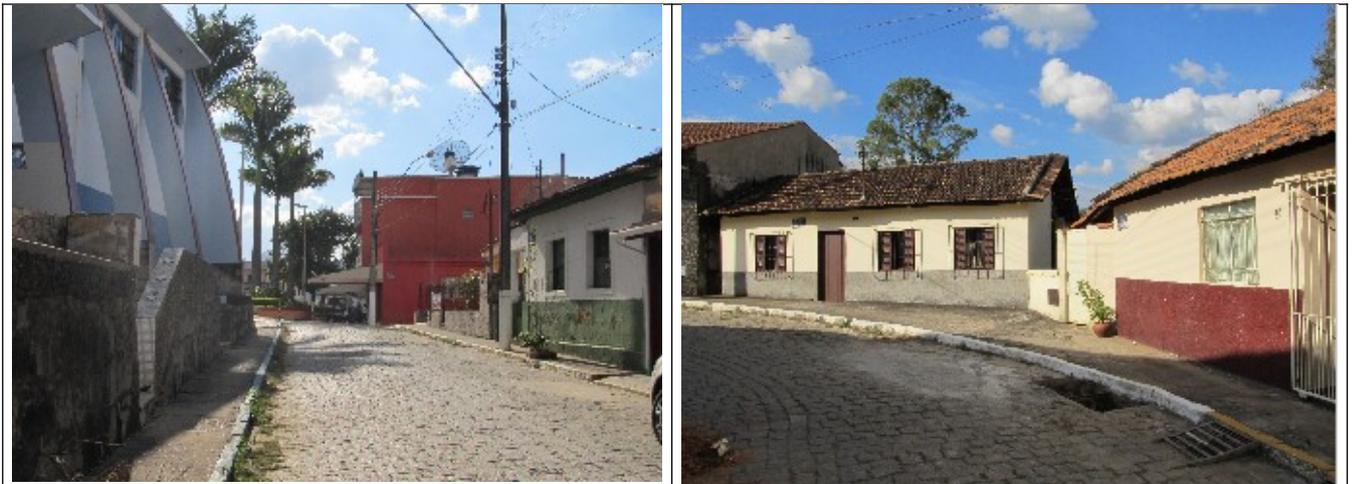
Figuras 08 e 09- Rua São José e Rua Treze de Maio, respectivamente.

- Rua São José e Rua Treze de Maio que ficam respectivamente na lateral direita e aos fundos da Igreja Matriz.

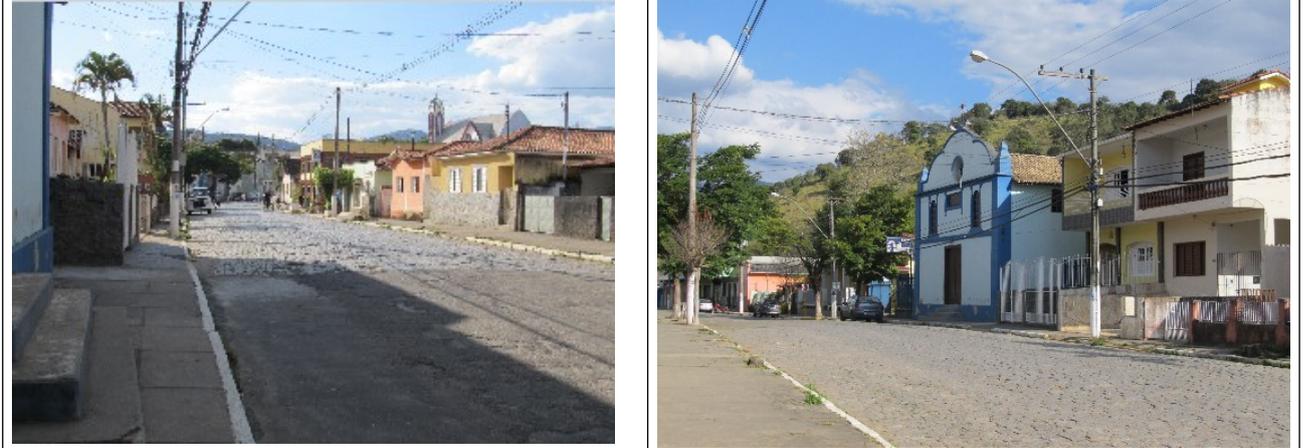
- Rua Presidente Vargas que apresenta um trecho de pavimentação asfáltica, mas predomina em sua extensão a pavimentação com paralelepípedos.

Figuras 10 e 11- Rua Presidente Vargas que possui trecho pavimentado por asfalto.

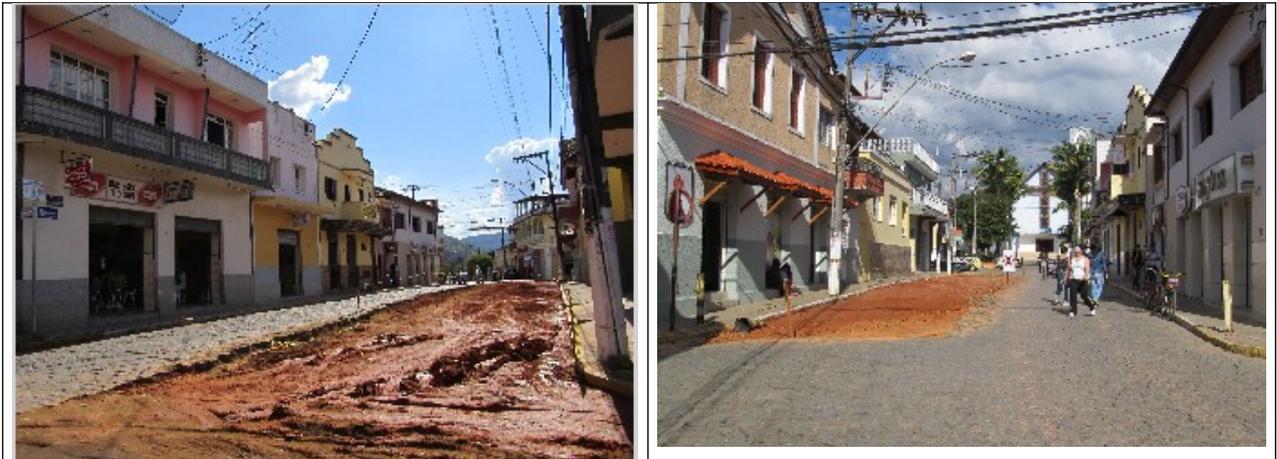
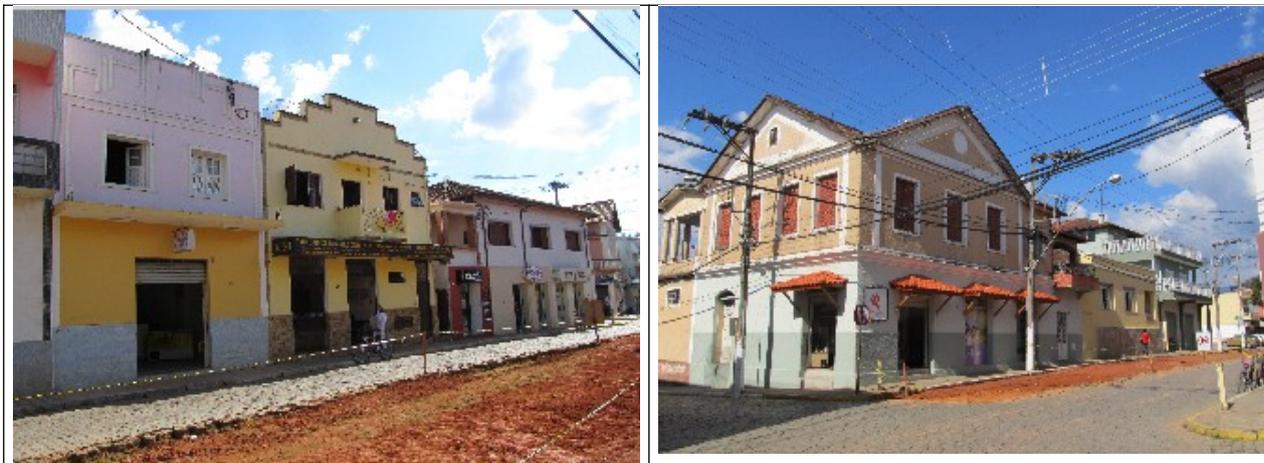
Figuras 12, 13, 14 e 15- Rua Governador Valadares.

- Rua Governador Valadares que possui pavimentação com paralelepípedos em toda sua extensão. Apresenta trecho em obras que se encontra interditado para passagem de veículos. Estas obras foram responsáveis pela retirada de parte da pavimentação da via.

- **A recolocação total e imediata dos paralelepípedos nas vias que foram afetadas pela recente intervenção, a fim de evitar a perda de ambiência do conjunto urbano.** A manutenção do calçamento em paralelepípedos não impede a revitalização da Praça da Matriz que poderá ocorrer de forma compatível com a preservação do patrimônio cultural no município.
- **A realização do tombamento dos bens culturais inventariados que possuam relevância para tal proteção.** A elaboração do dossiê de tombamento, por meio de pesquisa e levantamento, deverá seguir a metodologia sugerida pelo IEPHA,

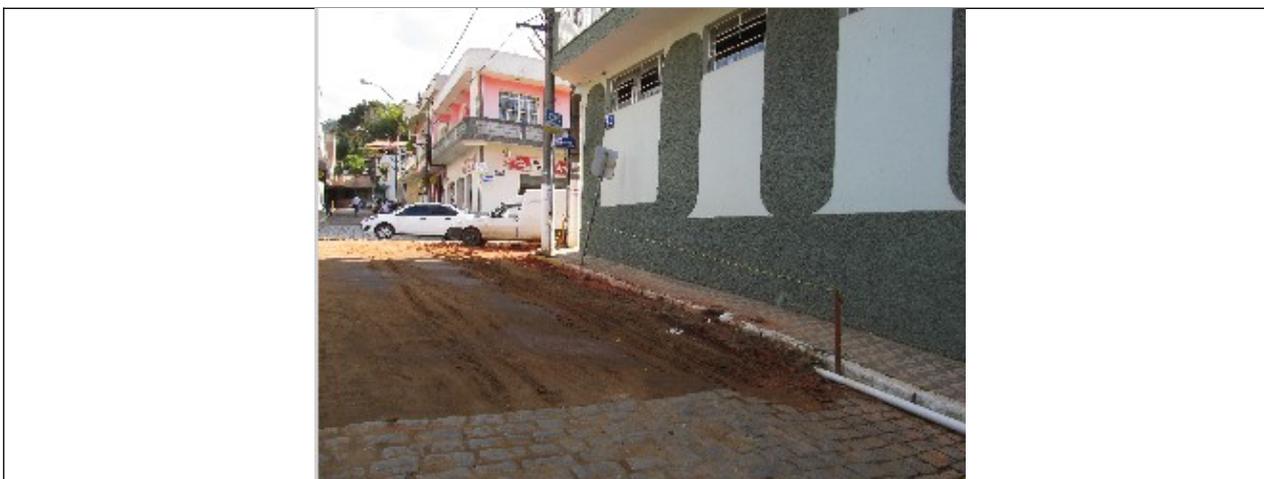
- Rua Satiro Pinto que faz esquina com a Rua Governador Valadares. Trecho desta rua também se encontra em obras, sendo importante ressaltar que o tráfego de veículos ocorre normalmente nesta via.

Figura 16- Rua Satiro Pinto na esquina com Rua Governador Valadares

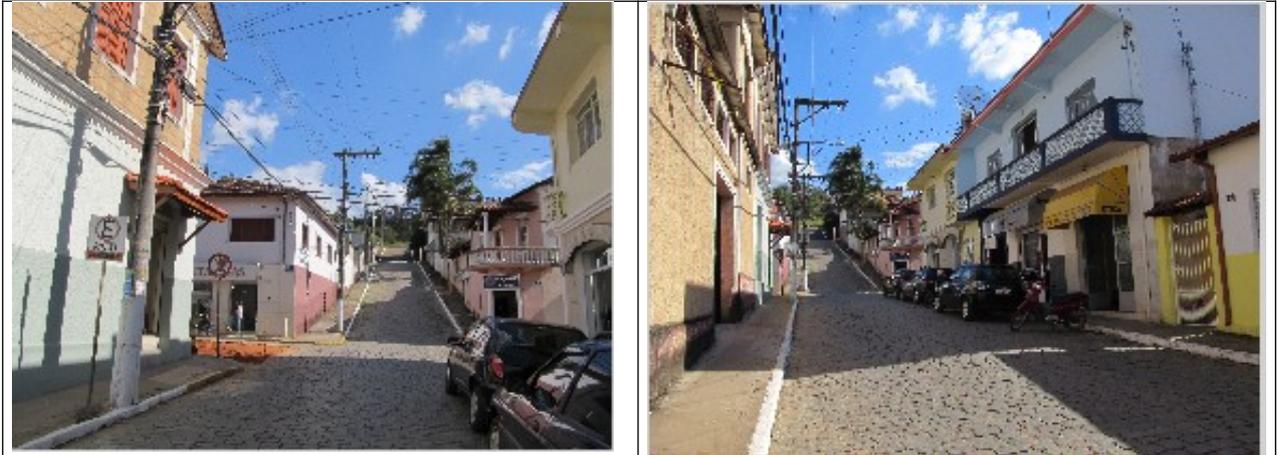
Figuras 17 e 18- Rua Marechal Deodoro.

- Rua Oliveira Costa que também faz esquina com a Rua Governador Valadares do lado oposto à Rua Satiro Pinto.
- Rua Marechal Deodoro que corta a Rua Governador Valadares. Apresentando pavimentação com paralelepípedos em toda sua extensão.

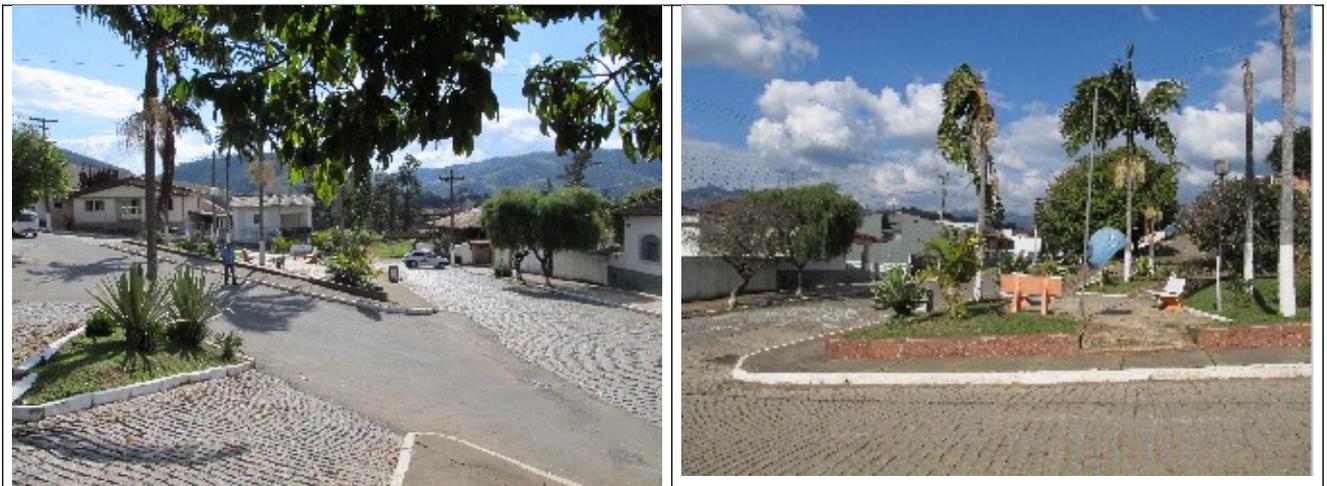
Figuras 19 e 20- Praça Maria José de Carvalho

- Praça Maria José de Carvalho no final da Rua Governador Valadares.

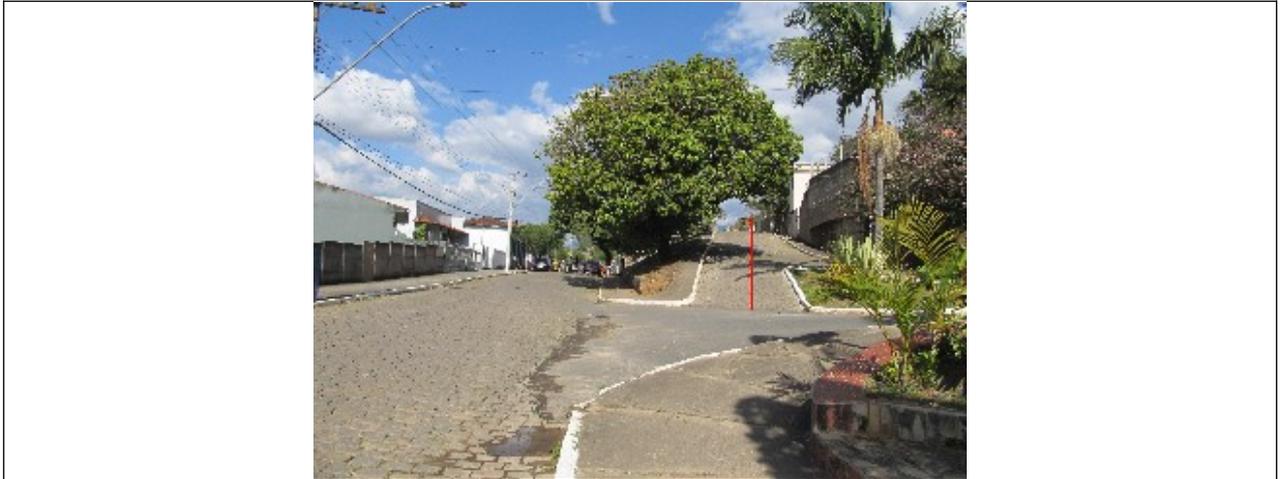
Figura 21- Final da Rua Governador Valadares com Praça Maria José de Carvalho. Assinalada de vermelho a Rua dos Expedicionários.

Neste percurso foi verificado que quase a totalidade do centro do município encontra-se pavimentada com paralelepípedos, formando um conjunto bastante harmônico que faz parte da história da cidade. De acordo com informações contidas nos autos, estes paralelepípedos teriam sido cortados há mais de 50 anos.

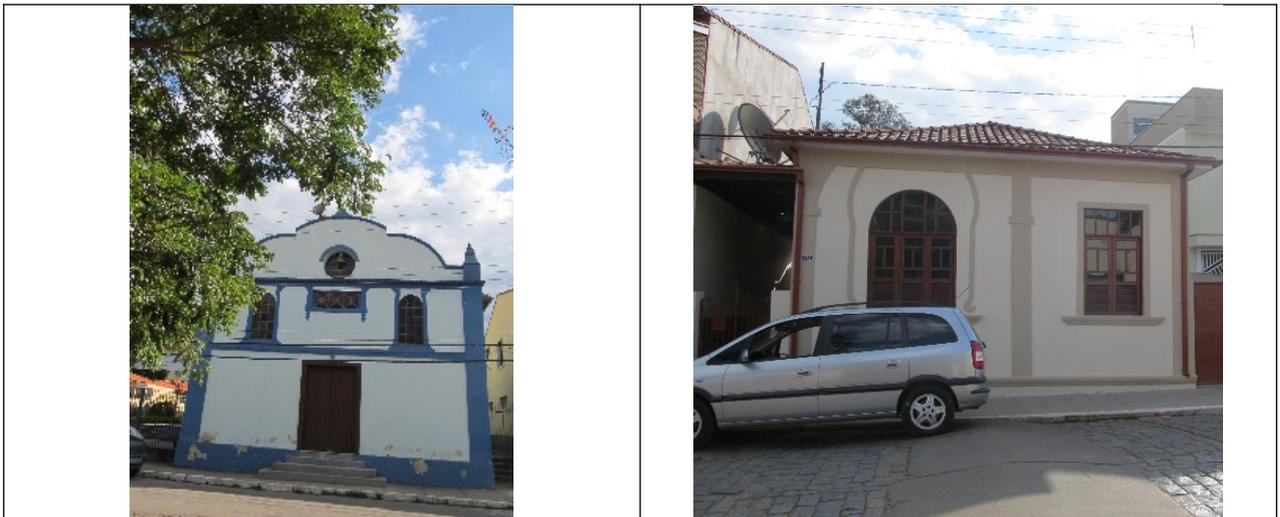
Verificou-se ainda que no trajeto percorrido encontram-se localizados os principais bens arquitetônicos inventariados pelo município, de acordo com pesquisa realizada junto ao IEPHA no dia 23 de julho de 2012.

Figuras 22 e 23- Capela de São Francisco e imóvel inventariado, bens culturais localizados na Rua Presidente Vargas.

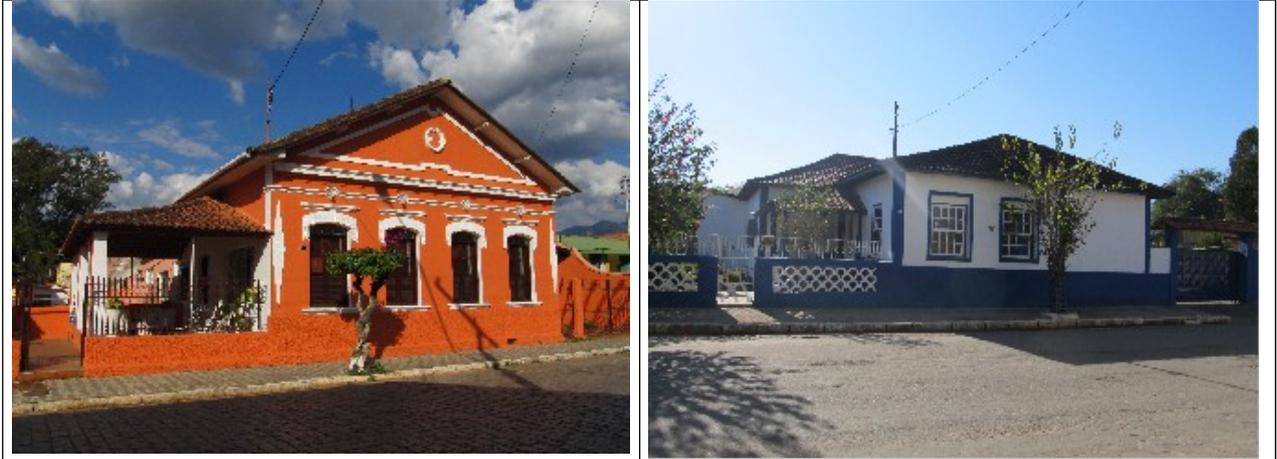
Figuras 24 e 25- Imóveis inventariados na Rua Presidente Vargas nº 149 e 393, respectivamente.

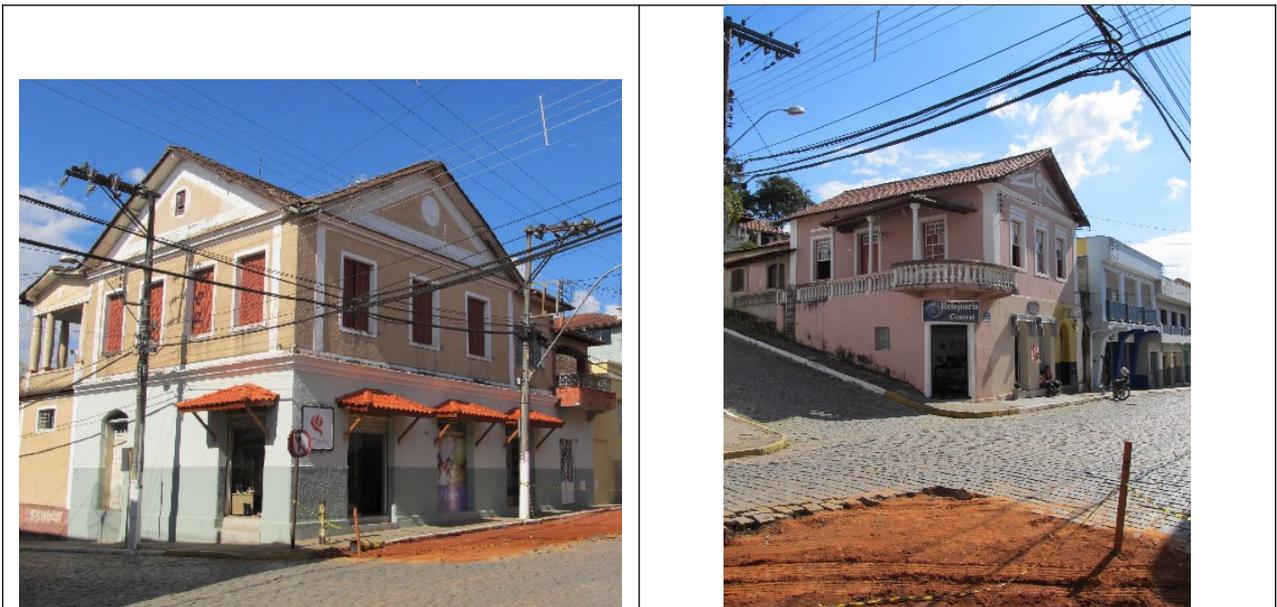
Figuras 26 e 27- Imóvel inventariado na Rua Governador Valadares, nº 34.

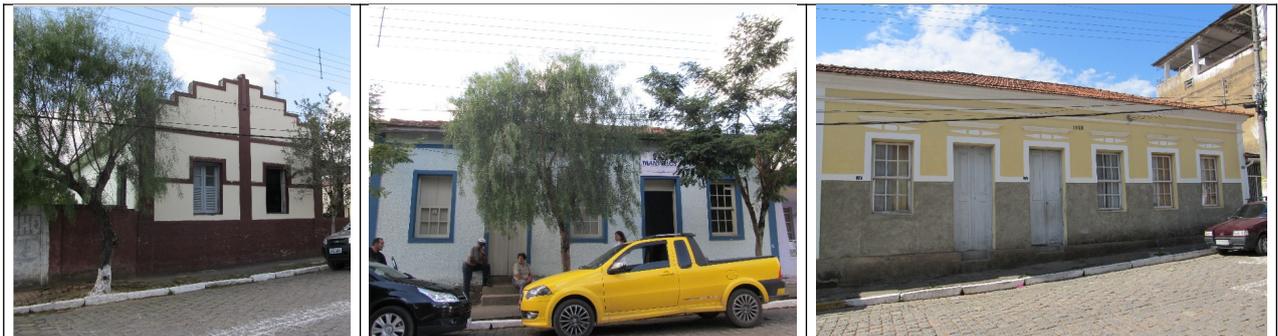
Verificou-se ainda que no decorrer da Rua Governador Valadares existem outros imóveis de valor cultural que não foram inventariados pelo município, conforme evidenciam as imagens seguintes:

Figuras 28, 29 e 30 – Rua Governador Valadares, nº 176, 268 e 66, 72 e 76 (casa amarela)

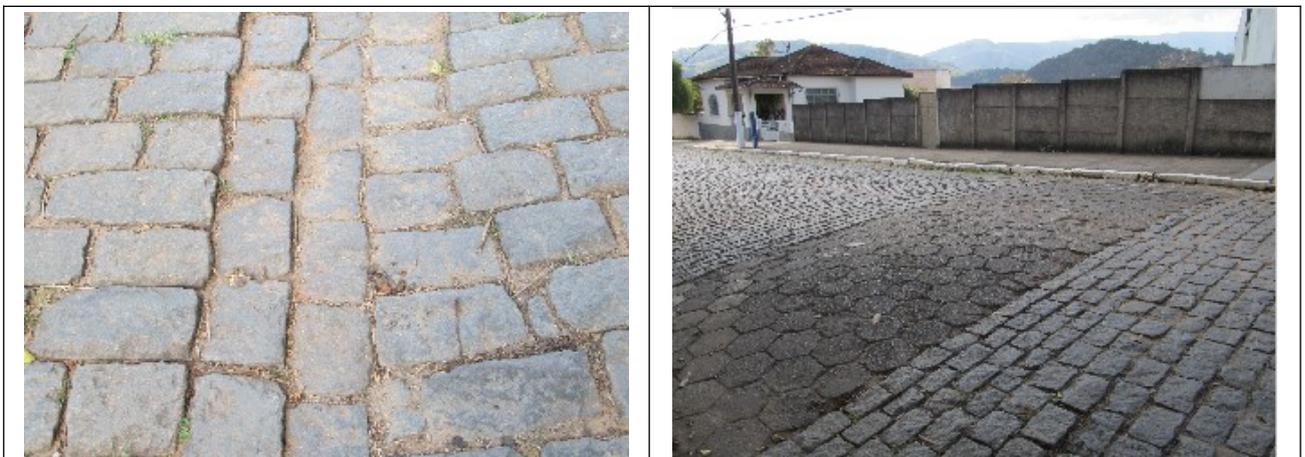
Além disso, o calçamento de paralelepípedos encontra-se em bom estado de conservação não havendo razões técnicas (fluxo muito intenso de carros pesados, trepidações e prejuízos aos imóveis no entorno ou das redes para intervenções) que justifiquem sua retirada.

Figuras 31 e 32- Calçamento em paralelepípedos na Rua Governador Valadares.

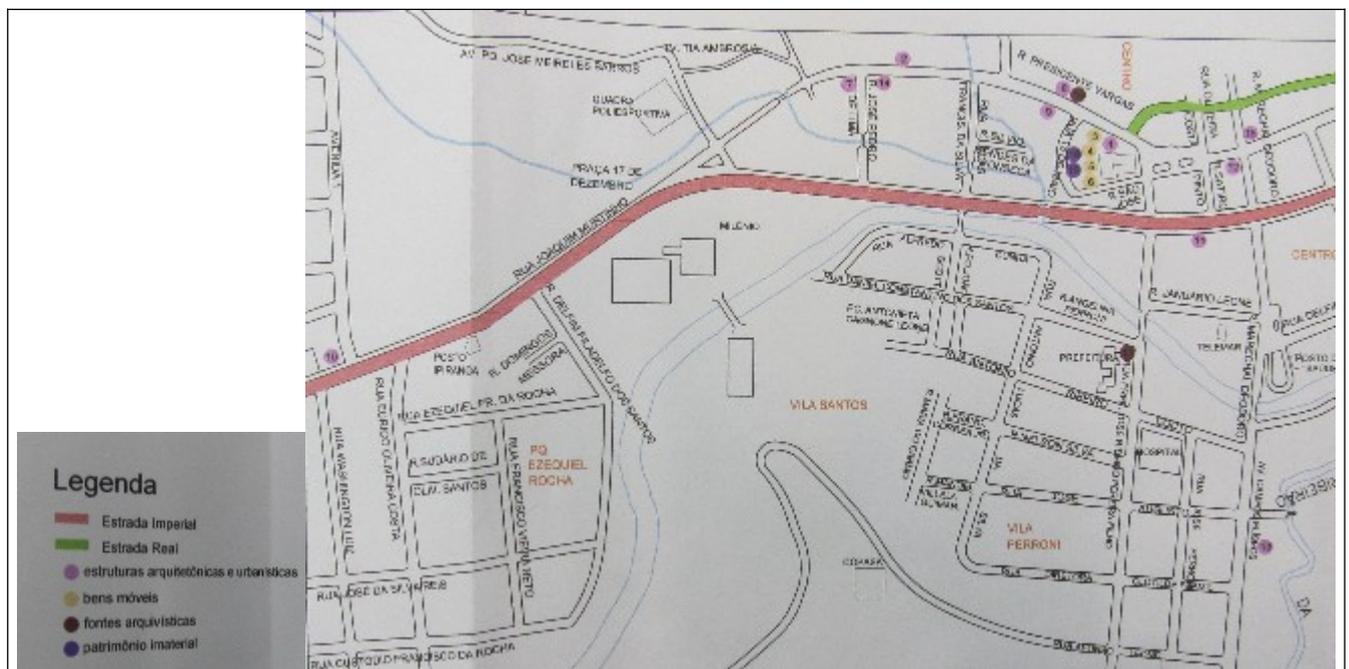
Pode-se constatar pelo mapa que a Rua Governador Valadares, onde se iniciaram as obras de revitalização propostas pelo poder público municipal de Itamonte, fica paralela aos dois antigos caminhos históricos assinalados.

Figura 33- Mapa constante do Plano de Inventário de Itamonte.
