Promotoria Estadual de Defesa do Patrimônio Cultural e Turístico

LAUDO TÉCNICO nº 63/2012

Este laudo técnico tem como objetivo analisar as implicações da construção de uma edificação de seis pavimentos, num lote que dá frente para a Praça Dom José Medeiros Leite, localizada no perímetro de tombamento do Núcleo Histórico de Itapecerica.

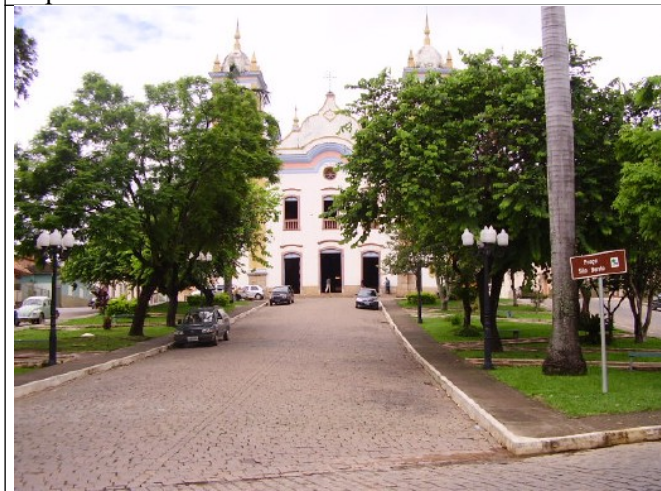
Figura 8 – Igreja Matriz de Itapecerica no ano de 2005. Fonte: Dossiê de Tombamento do Núcleo Histórico de Itapecerica.

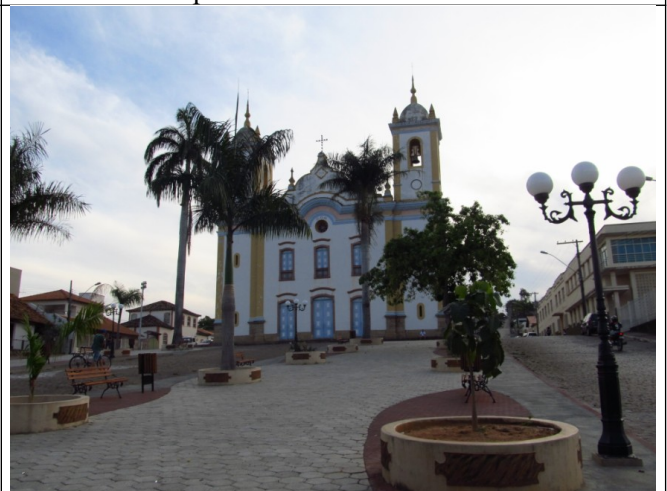
Figura 9 – Igreja Matriz de Itapecerica. Fonte: Fotografia da vistoria realizada pelo Setor Técnico desta Promotoria ao Núcleo Histórico de Itapecerica.

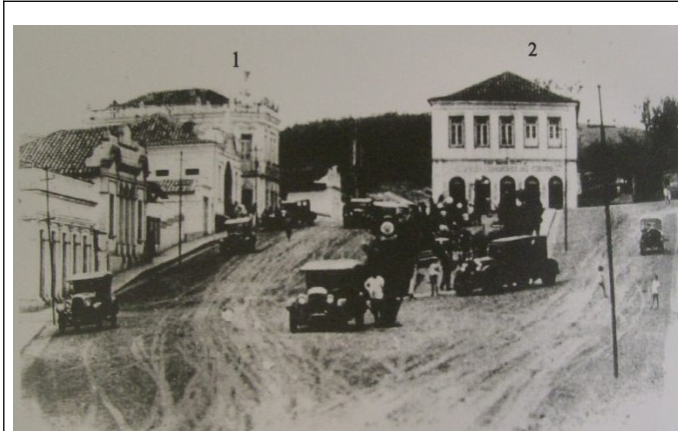
Figura 10 – Vista parcial da Praça Alexandre Szundy nos anos 20. Os números 1 e 2 se referem a sobrados ainda existentes. Fonte: GARCIA, Josyany de Oliveira. *O Tamanduá Desaparecido: Memórias fotográficas de Itapecerica*. Belo Horizonte: Primacor, 2012.

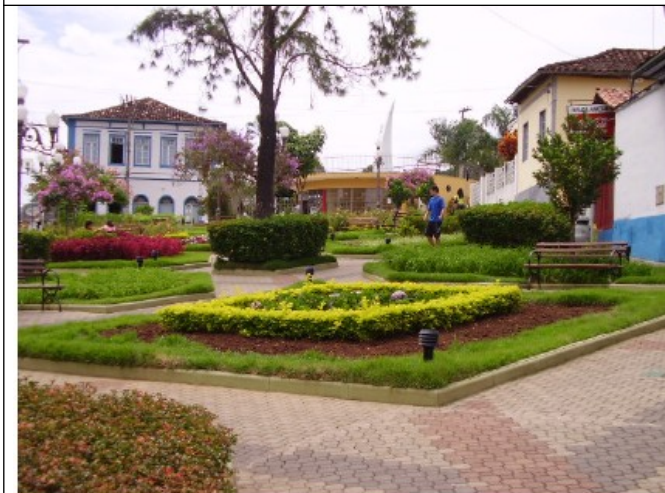
Figura 12 – Praça Alexandre Szundy no ano de 2005. Fonte: Dossiê de Tombamento do Núcleo Histórico de Itapecerica.

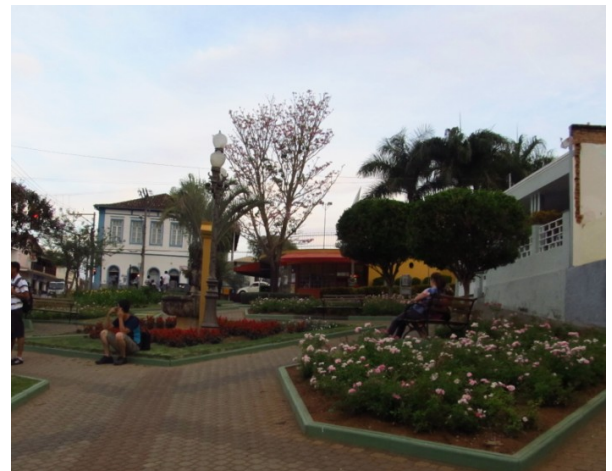
Figura 13 – Praça Alexandre Szundy. Fonte: Fotografia da vistoria realizada pelo Setor Técnico desta Promotoria ao Núcleo Histórico de Itapecerica.

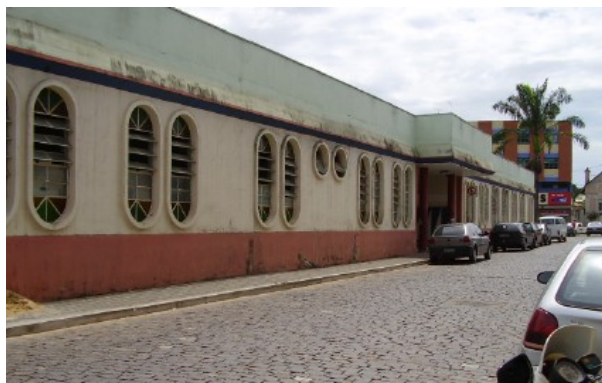
Figura 16 – Rodoviária de Itapecerica implantada no local da antiga Estação Ferroviária. Fonte: Dossiê de Tombamento do Núcleo Histórico de Itapecerica.

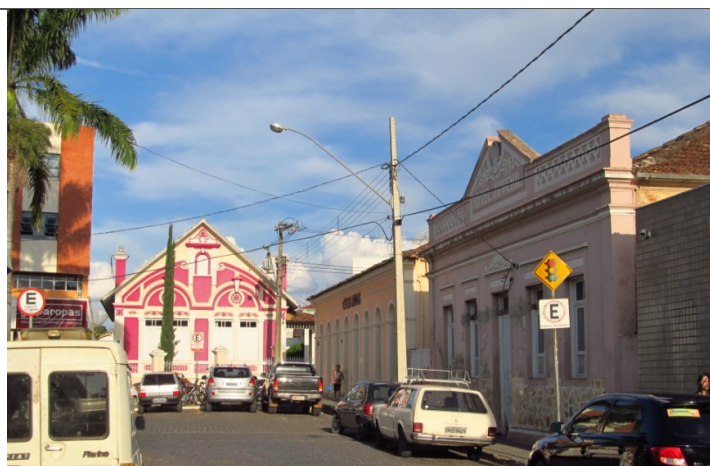
Figura 17 – Praça da Rodoviária de Itapecerica. Fonte: Fotografia da vistoria realizada pelo Setor Técnico desta Promotoria ao Núcleo Histórico de Itapecerica.

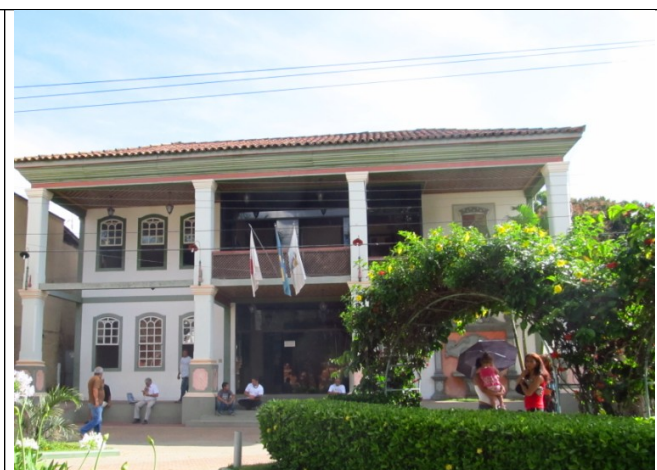
A partir desta transferência, o imóvel foi reformado e teve sua fachada modificada para abrigar a sede da Prefeitura Municipal da cidade. Na década de 1970 a edificação foi demolida e em seu lugar foi construída nova sede para o poder municipal. Por este motivo a Praça Dom José Medeiros Leite é popularmente conhecida como Praça da Prefeitura.

Figura 23 – Prefeitura Municipal de Itapecerica, construída no local onde ficava o Grupo Escolar da cidade. Fonte: Fotografia da vistoria realizada pelo Setor Técnico desta Promotoria ao Núcleo Histórico de Itapecerica.

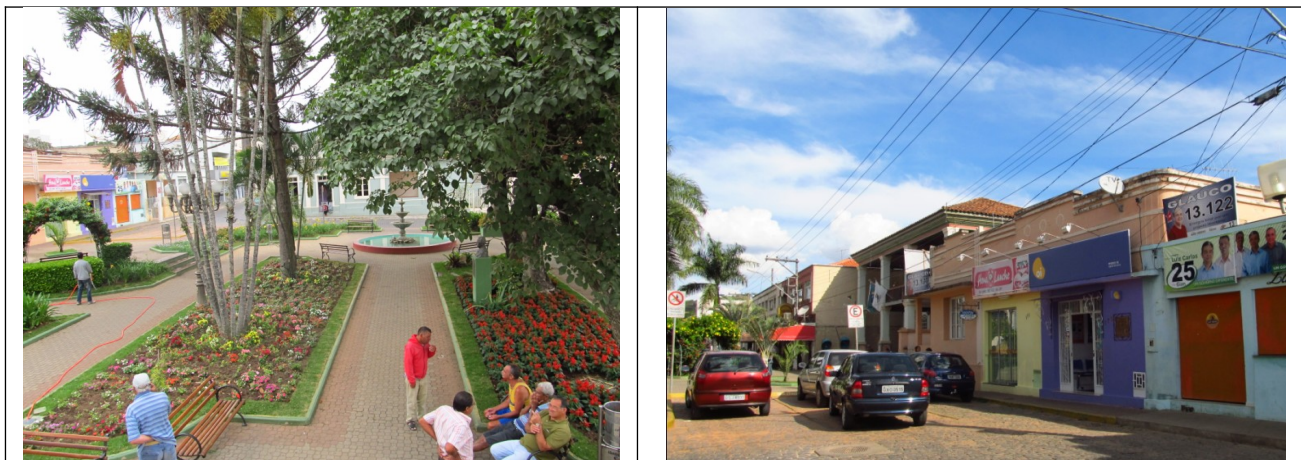
Na data da vistoria verificou-se que a Praça Dom José Medeiros Leite possui grande circulação de pessoas em função, principalmente, da presença da Prefeitura e comércio no entorno. O trânsito é fechado para veículos na lateral onde se localiza o órgão público. Apresenta

jardins bem cuidados e mobiliário urbano (bancos, lixeiras) adequado. A presença do coreto e da fonte se destacam no contexto da praça.

Figuras 24 e 25- Praça Dom José Medeiros Leite, evidenciando seus canteiros, seu mobiliário urbano e sua utilização como estacionamento de veículos. Fonte: Fotografia da vistoria realizada pelo Setor Técnico desta Promotoria ao Núcleo Histórico de Itapeverica.

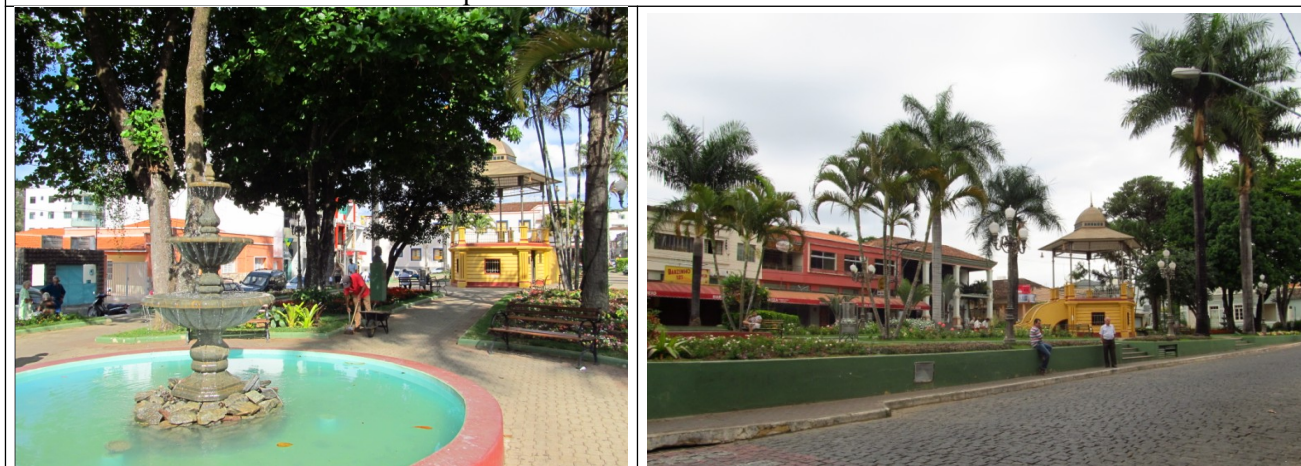
Figuras 26 e 27- Praça Dom José Medeiros Leite, evidenciando a fonte e o coreto que a compõem. Fonte: Fotografia da vistoria realizada pelo Setor Técnico desta Promotoria ao Núcleo Histórico de Itapeverica.

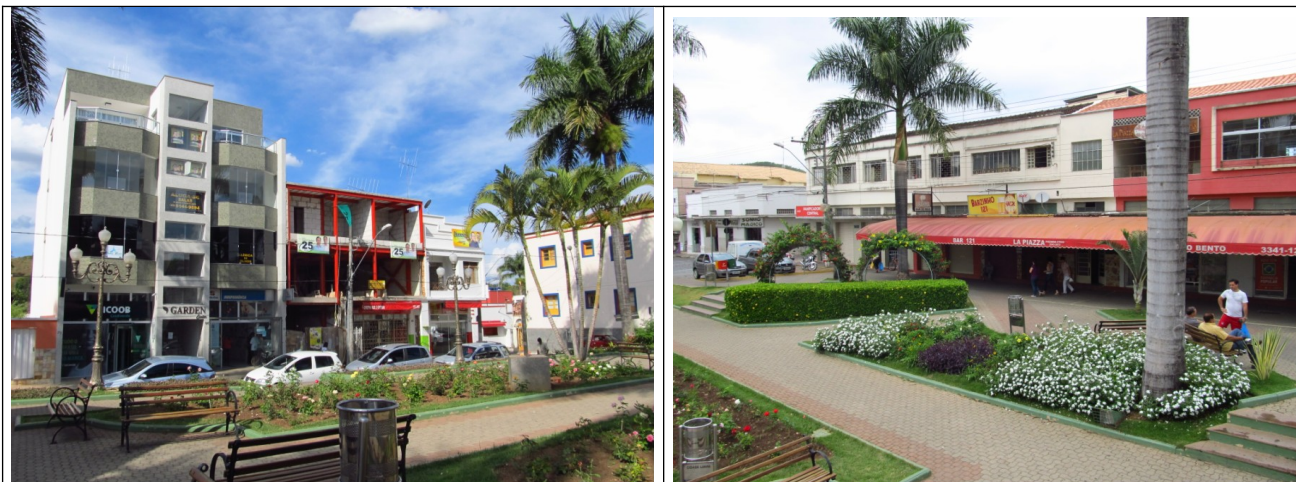
Com relação às edificações que ficam ao redor da praça verificou-se uma paisagem bastante heterogênea, tendo em vista que imóveis antigos coexistem com construções contemporâneas. A lateral onde se localiza o prédio da Prefeitura Municipal e onde se pretende edificar a construção com 6 pavimentos, é homogênea quanto ao estilo das edificações e altimetria, prevalecendo construções com até dois pavimentos no estilo *art decó* ou protomoderno. No lado oposto, quebrando a harmonia anteriormente existente, houve a edificação de prédio com 4 pavimentos e encontra-se em andamento obra de edifício contendo 3 pavimentos.

Figuras 28 e 29- Praça Dom José Medeiros Leite, evidenciando as construções existentes em suas laterais. Fonte: Fotografia da vistoria realizada pelo Setor Técnico desta Promotoria ao Núcleo Histórico de Itapecerica.

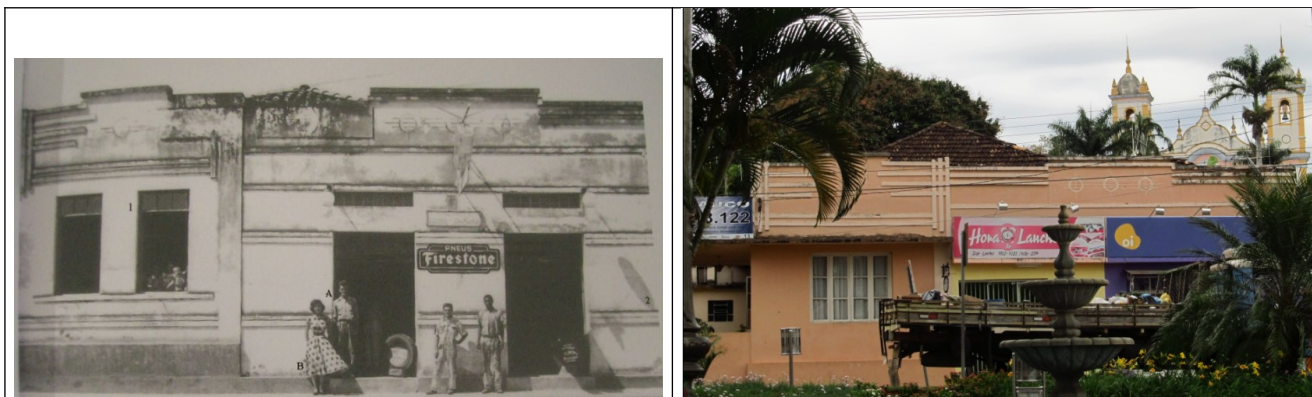
Figura 30 – Casa onde morou o sr. Geraldo Araújo (Dynamite). Fonte: GARCIA, Josyany de Oliveira. *O Tamanduá Desaparecido: Memórias fotográficas de*

Figura 31 – Casa do sr. Dynamite, tendo aos fundos as torres da Igreja Matriz. Fonte: Fotografia da vistoria realizada pelo Setor Técnico desta

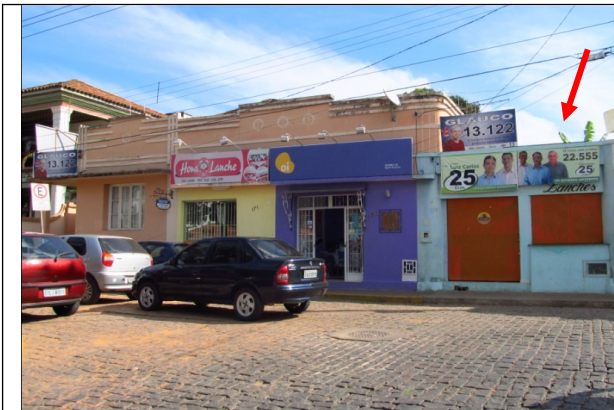
Na data da vistoria verificou-se a existência de um grande lote nos fundos da casa do sr. Dinamite, onde seria realizada a construção do prédio. Segundo informações constantes dos autos, a entrada do novo prédio seria feita pela lateral do imóvel (assinalada na imagem).

Figura 31 – Casa do sr. Dinamite e lateral onde seria a entrada do novo prédio. Fonte: Fotografia da vistoria realizada pelo Setor Técnico desta Promotoria ao Núcleo Histórico de Itapecerica.

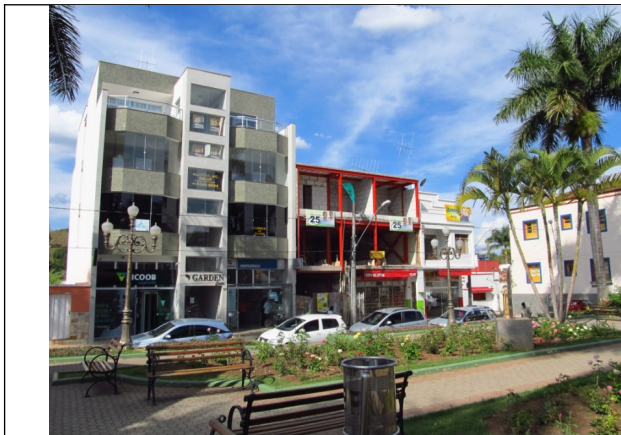
Verificamos que em vários dos logradouros citados acima existem edificações que extrapolam a altimetria estabelecida no Dossiê de Tombamento do Núcleo Histórico de Itapecerica. Localizam-se nos seguintes endereços:

- Praça Dom José Medeiros Leite nº 89 (3 pavimentos)
- Praça Dom José Medeiros Leite nº 75, 91 e 95 (4 pavimentos)
- Rua Vigário Antunes nº 267 (3 pavimentos)
- Rua Vigário Antunes nº 317 (3 pavimentos)
- Rua Vigário Antunes nº 392 (6 pavimentos)
- Rua Lamounier Godofredo nº 94 (5 pavimentos)
- Rua Lamounier Godofredo nº 300 (5 pavimentos)
- Praça Alexandre Szundy nº 36 (5 pavimentos)
- Praça da Rodoviária – prédio laranja
- Praça São Bento – prédio bege

Figura 33 – Prédios na Praça Dom José Medeiros Leite nº 89 (3 pavimentos) e 75, 91 e 95 (4 pavimentos).
Fonte: Fotografia da vistoria realizada pelo Setor Técnico desta Promotoria ao Núcleo Histórico de Itapecerica

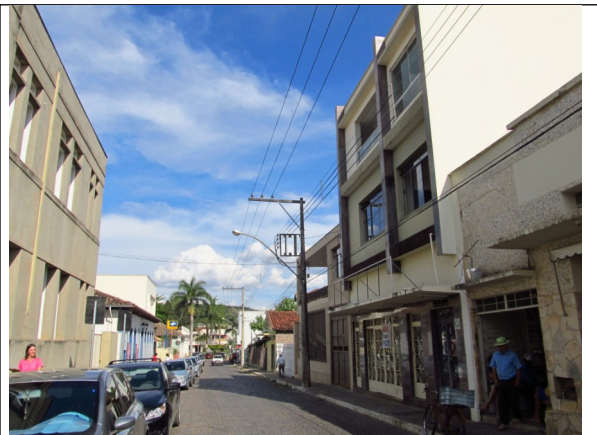
Figura 34 – Prédio na Rua Vigário Antunes, nº 267. Fonte: Fotografia da vistoria realizada pelo Setor Técnico desta Promotoria ao Núcleo Histórico de Itapecerica

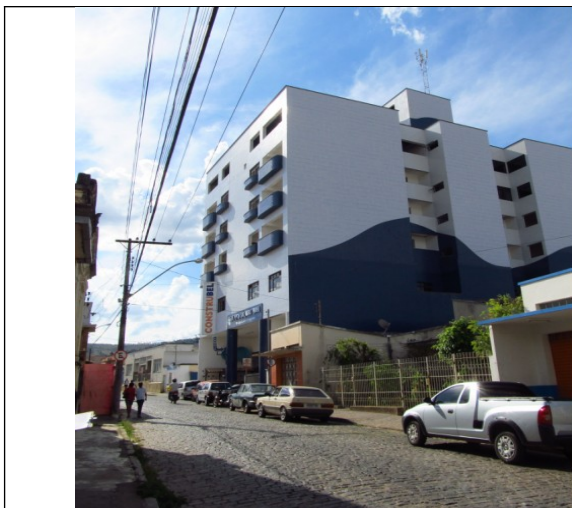
Figura 36 – Prédio na Rua Vigário Antunes, nº 392. Fonte: Fotografia da vistoria realizada pelo Setor Técnico desta Promotoria ao Núcleo Histórico de Itapecerica

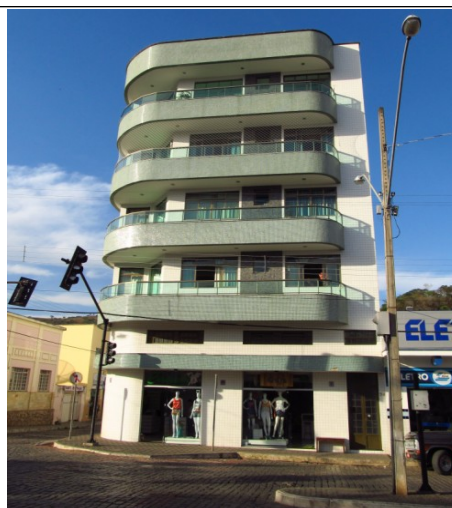
Figura 37 – Prédio na Rua Lamounier Godofredo, nº 94. Fonte: Fotografia da vistoria realizada pelo Setor Técnico desta Promotoria ao Núcleo Histórico de Itapecerica

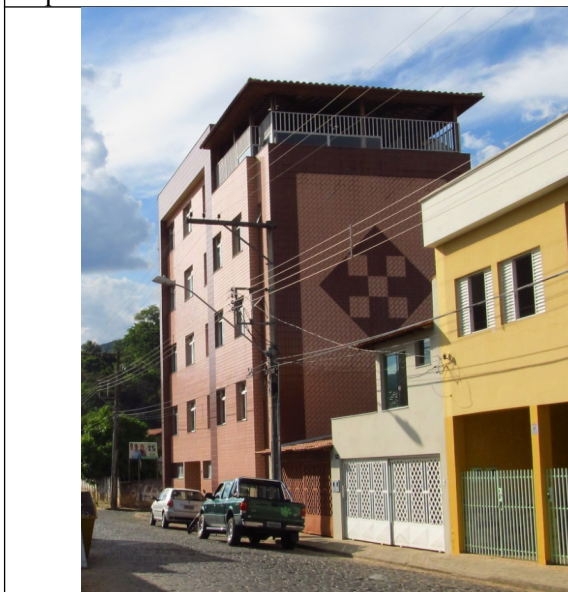
Figura 38 – Prédio na Rua Lamounier Godofredo, nº 300. Fonte: Fotografia da vistoria realizada pelo Setor Técnico desta Promotoria ao Núcleo Histórico de Itapecerica

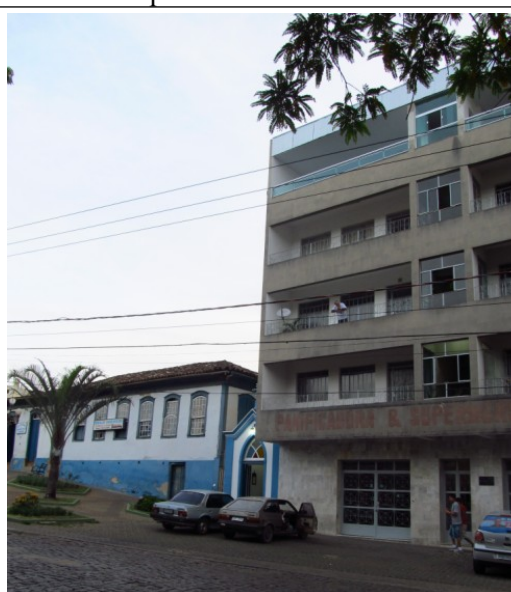
Figura 39 – Prédio na Praça Alexandre Szundy. Fonte: Fotografia da vistoria realizada pelo Setor Técnico desta Promotoria ao Núcleo Histórico de Itapecerica

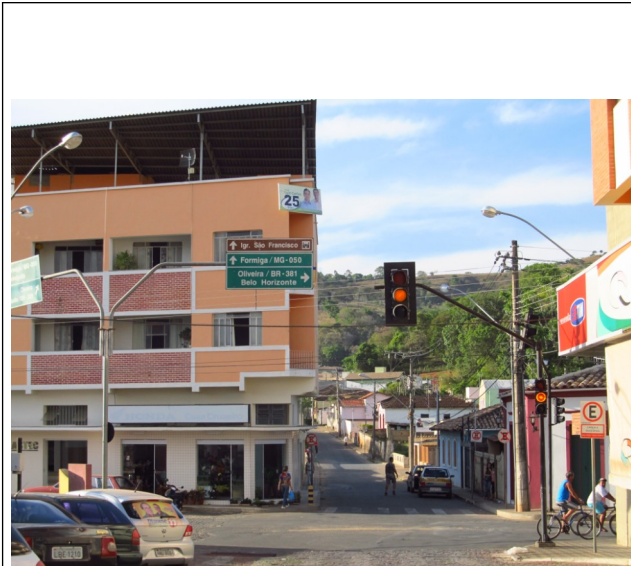
Figura 40 – Prédio na Praça da Rodoviária. Fonte: Fotografia da vistoria realizada pelo Setor Técnico desta Promotoria ao Núcleo Histórico de Itapecerica

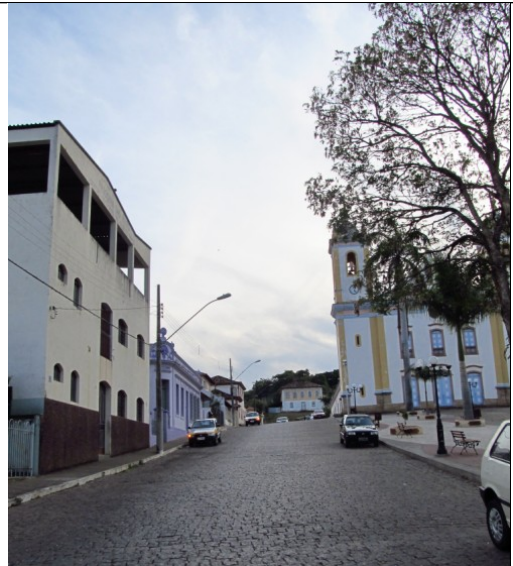
Figura 35 – Prédio na Praça São Bento. Fonte: Fotografia da vistoria realizada pelo Setor Técnico desta Promotoria ao Núcleo Histórico de Itapecerica
