Promotoria Estadual de Defesa do Patrimônio Cultural e Turístico

LAUDO TÉCNICO nº 71/2012

Este laudo técnico tem como objetivo analisar as intervenções realizadas no imóvel situado à Rua Coronel Leopoldo, nº 154, Centro, Itapeverica.

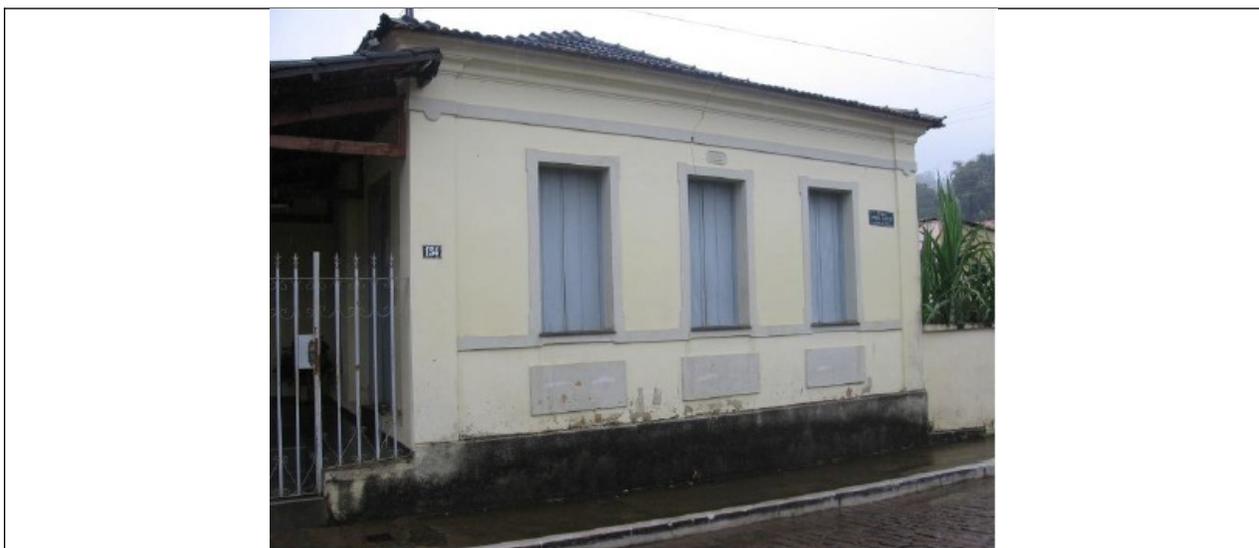
Figura 07- Imóvel inventariado em Itapecerica. Fonte: Ficha de inventário pesquisada junto ao IEPHA.

Segundo a ficha de inventário, possui afastamentos laterais e posterior, sistema construtivo em alvenaria de adobe e tijolo, apoiados em base de pedra e barro. Internamente, planta era

Na ficha de inventário do imóvel, seu estado de conservação foi considerado bom, embora tenham sido destacados problemas como infiltração e ação de insetos xilófagos nas peças de madeiras.

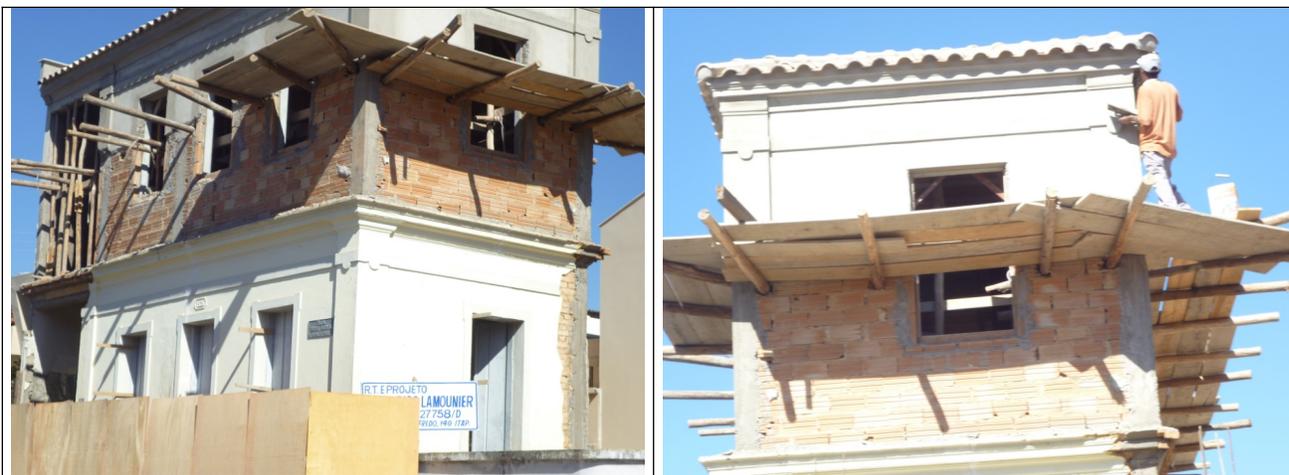
Encontra-se juntado nos autos um CD contendo fotografias atualizadas das obras de construção de um segundo pavimento na edificação. As imagens seguintes são integrantes deste CD:

Figuras 08 e 09 – Fotografias da obra de alteração do imóvel. Fonte: CD juntado aos autos.

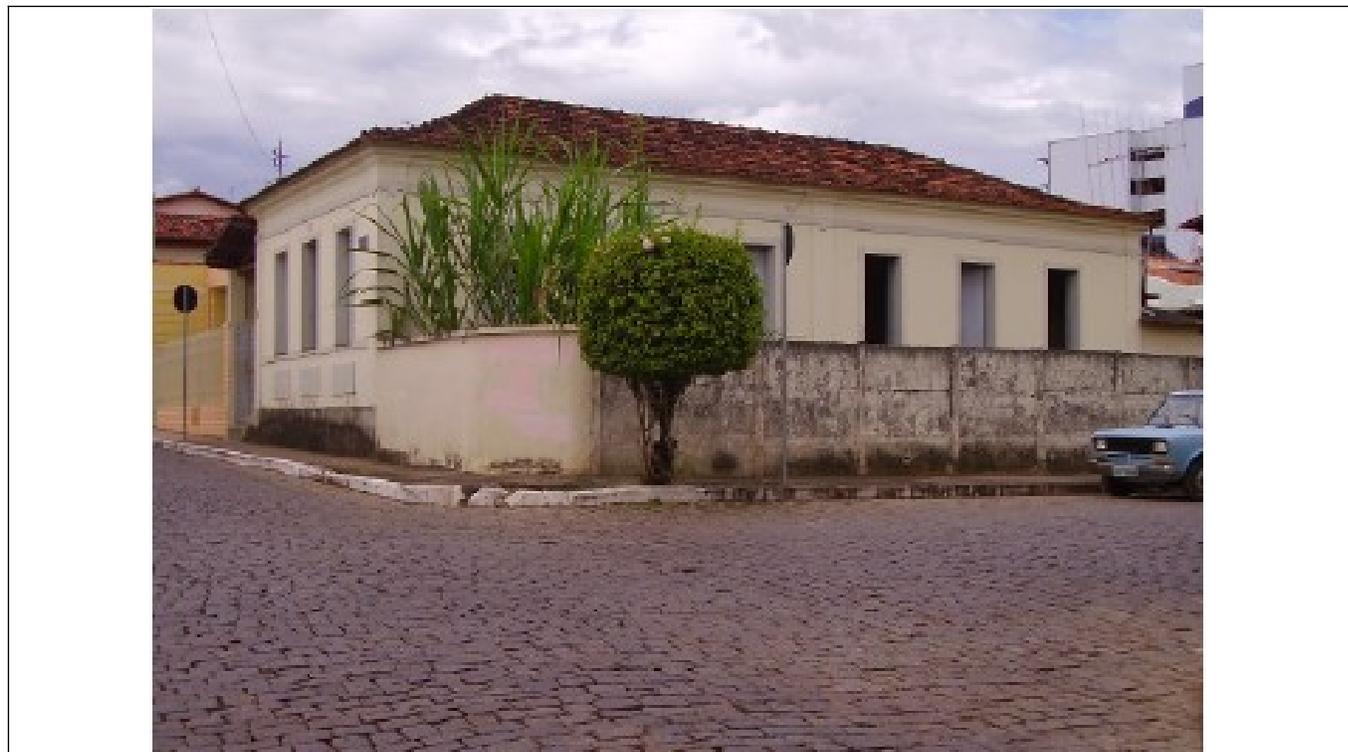
Originalmente possuía partido retangular, telhado em quatro águas com cumeeira perpendicular à via, estrutura em madeira e telhas francesas. No alpendre e na área de serviço, um anexo na parte posterior da edificação, o telhado desenvolvia-se em uma água. A fachada era composta por três vãos retangulares com vergas retas, vedados por esquadrias de madeira. Na lateral esquerda, portão em grade metálica fechando o alpendre por onde se fazia o acesso.

Figura 10 - Imóvel da Rua Coronel Leopoldo, nº 154, destacando sua volumetria antes da demolição parcial que sofreu. Fonte: Dossiê de Tombamento do Núcleo Histórico de Itapeçerica.

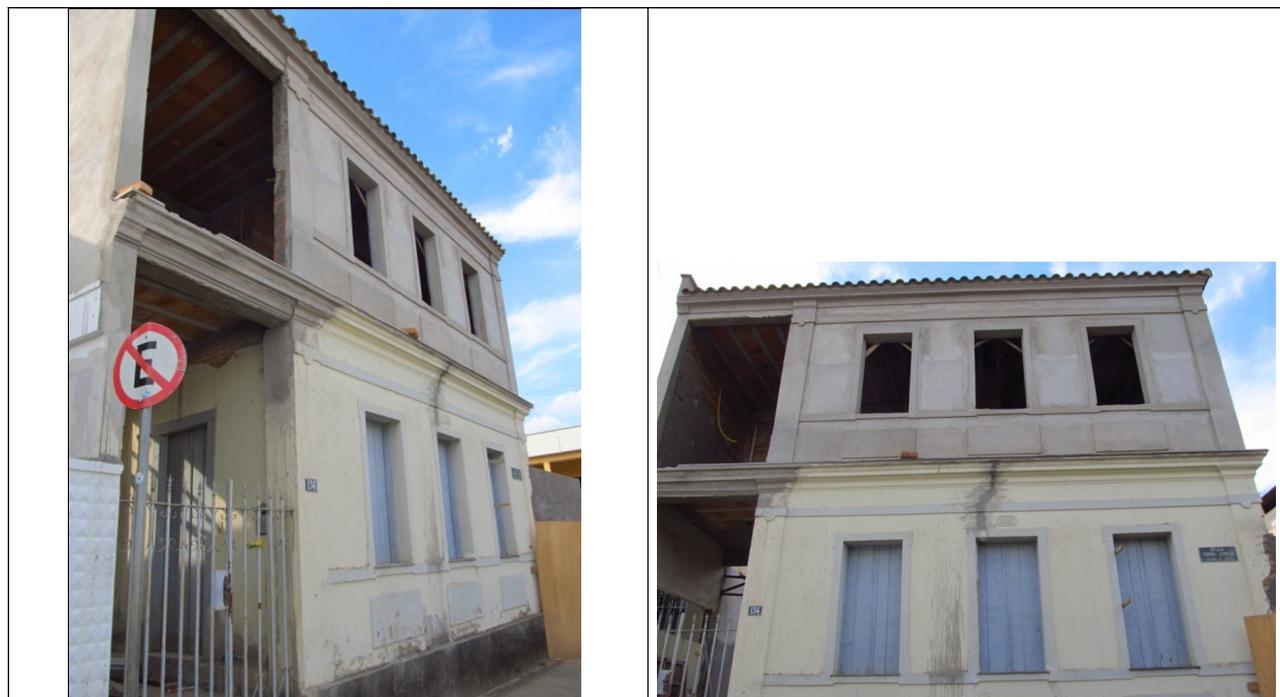
Na data da vistoria verificou-se o imóvel encontra-se localizado na esquina da Rua Coronel Leopoldo com Rua Lamounier Godofredo e que as obras para construção do segundo pavimento já se encontram em fase adiantada de execução. Os detalhes da fachada principal estão sendo cuidadosamente reproduzidos neste segundo pavimento.

Verificou-se que praticamente apenas a fachada principal da edificação ainda se mantém preservada. Ocorreu demolição de grande parte do imóvel, provocando uma significativa alteração em sua volumetria e tipologia. Das janelas que existiam na fachada lateral, voltada para a Rua Lamounier Godofredo, apenas uma permanece. A extensa fachada lateral deu lugar a um grande vazio onde também estão sendo realizadas obras. **Portanto, verifica-se que houve descumprimento à deliberação do Conselho Municipal de Patrimônio Cultural, conforme ata de reunião realizada em 02/03/2012, que autoriza reformas no imóvel desde que seja “preservada integralmente a fachada da edificação em todos os seus detalhes”, liberando-se o interior do imóvel para alterações.**

Figuras 11 e 12 – Construção do segundo pavimento no imóvel da Rua Coronel Leopoldo, nº 154. Fonte: Fotos da vistoria realizada em 16/10/2012.

Apesar da sua importância e da sua proteção como patrimônio cultural local, o imóvel está sendo totalmente descaracterizado devido a obra de ampliação, onde é alterada a tipologia e volumetria originais, o que gera uma mudança da leitura da edificação e da paisagem do local.

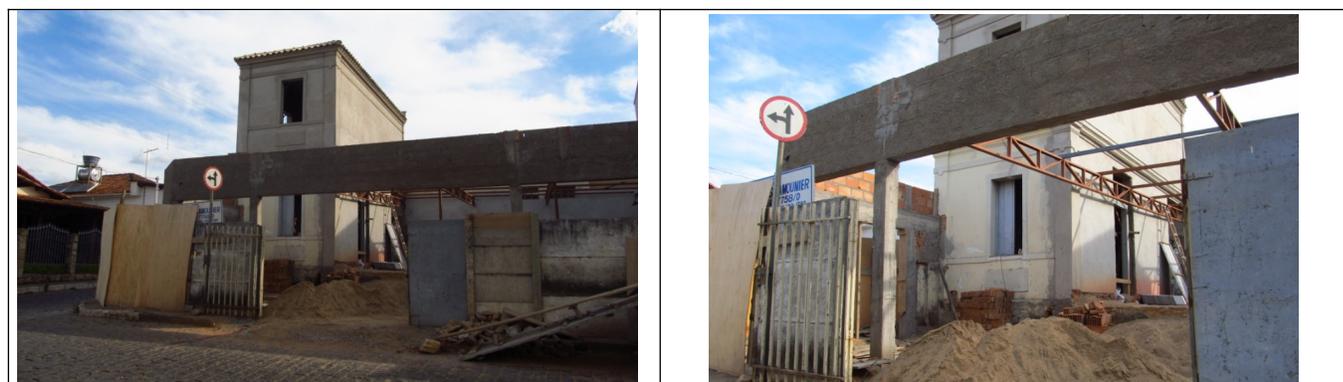
De acordo com informações constantes dos autos, o imóvel está sofrendo intervenções descaracterizantes. A obra em andamento provocou a demolição de grande parte nos fundos da edificação e nova construção utilizando-se materiais contemporâneos¹², criou-se um segundo pavimento e foram alteradas suas características originais, tipologia¹³ e volumetria¹⁴.

Figuras 13 e 14 – Obras nos fundos do imóvel da Rua Coronel Leopoldo, nº 154. Fonte: Fotos da vistoria realizada em 16/10/2012.

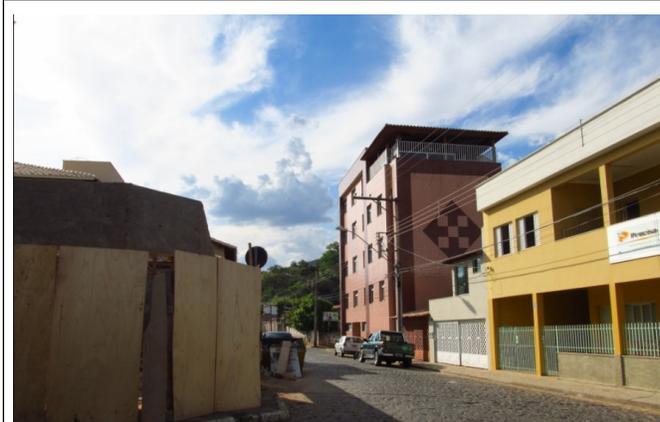
Observamos ainda que na Rua Lamounier Godofredo, bem próximo ao imóvel objeto deste laudo, há edificações contemporâneas com mais de dois pavimentos.

Figura 15– Prédio localizado na Rua Lamounier Godofredo, próximo ao imóvel objeto deste laudo. Fonte: Fotos da vistoria realizada em 16/10/2012.

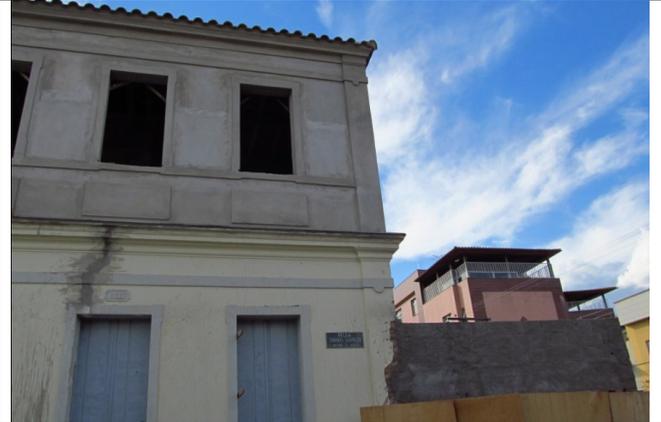
Figura 16 - Imóvel da Rua Coronel Leopoldo, nº 154, destacando existência de um prédio na rua com a qual faz esquina. Fonte: Fotos da vistoria realizada em 16/10/2012.
