Promotoria Estadual de Defesa do Patrimônio Cultural e Turístico
LAUDO TÉCNICO 27/2011

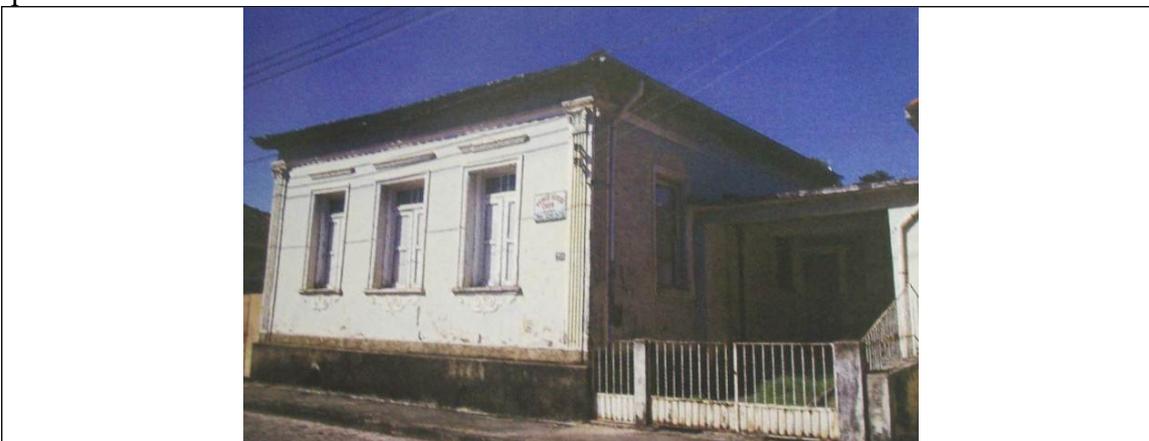
O imóvel podia ser descrito, conforme dados que se depreendem do Inventário de Proteção do Acervo Cultural – IPAC de Itapecerica, como uma construção de estilo eclético. Sabe-se, em consulta a fonte mencionada, que o imóvel apresentava um único pavimento. A base, os pilares e as paredes eram de alvenaria. Existiam relevos na sobreverga, abaixo do peitoril das janelas, em toda a extensão superior das fachadas e nas extremidades laterais destacando os pilares. Não havia porta na fachada frontal. A edificação possuía janelas e portas de madeira. A maior parte do imóvel apresentava piso em tabuado corrido. A cozinha apresentava piso de cimento queimado e o banheiro piso cerâmico. A estrutura do telhado era de madeira e as telhas francesas.

Figura 7 – Acima se verifica a situação de conservação do imóvel em dezembro de 2005.

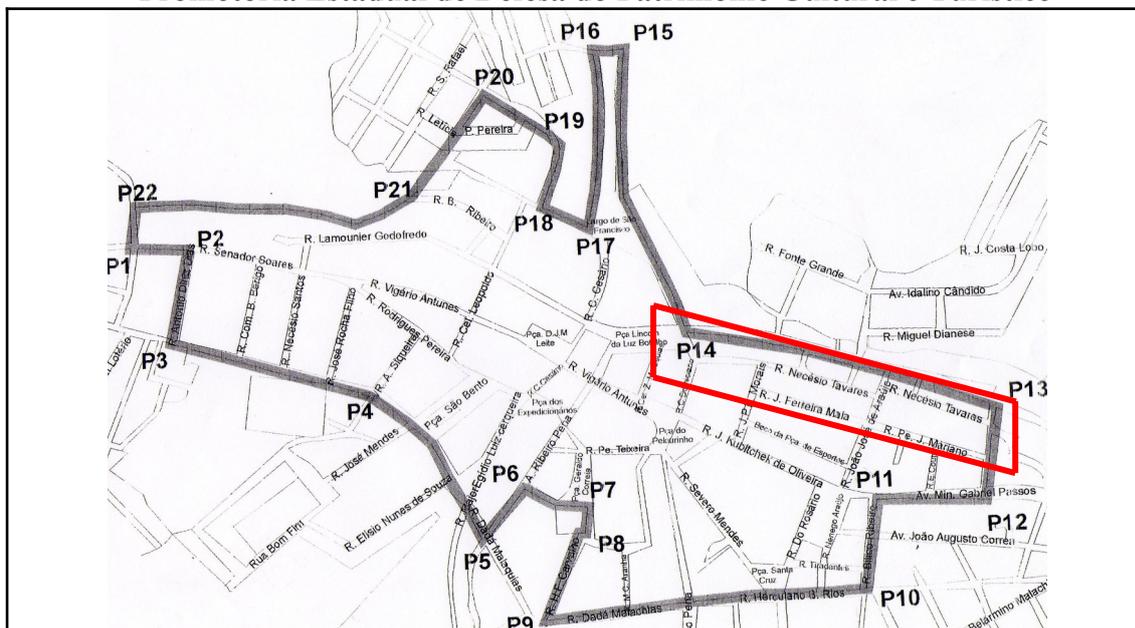
O imóvel objeto deste trabalho encontra-se inserido no Perímetro de Tombamento do Núcleo Histórico de Itapecerica, conforme se verifica na figura de número 8. No perímetro, destacam-se relevantes construções, quer seja pelo estilo, quer pela técnica empregada, quer pela história que se relaciona à construção. Consta em Dossiê de tombamento que: “Dentro do Núcleo Histórico, vários exemplares ecléticos estão presentes ainda conservados, a maior parte de uso residencial (muitos [...] inventariados e alguns considerados [...] objeto de tombamento de suas fachadas)”²¹.

Figura 8 – Na página anterior se verifica o Perímetro de Tombamento do Núcleo Histórico. Em destaque a Rua Necésio Tavares.

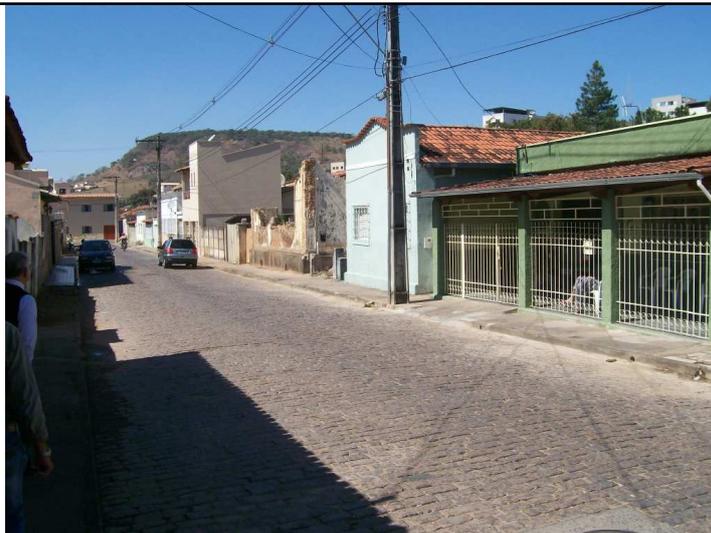
Figura 23 – Acima se verifica o entorno imediato do imóvel demolido.

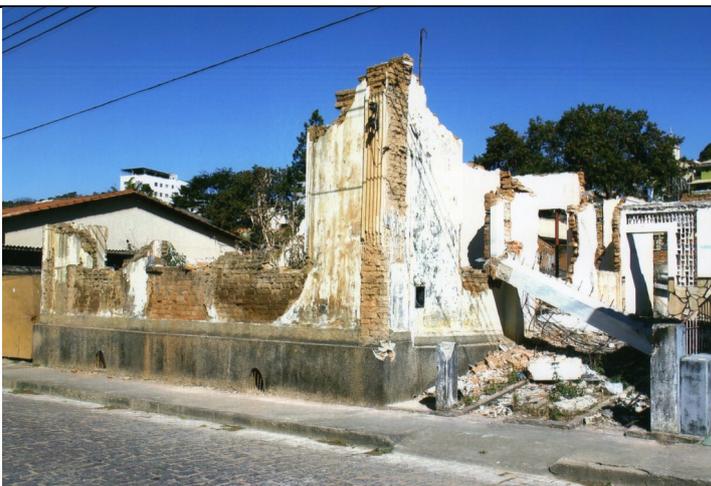
Figura 24 - Na imagem acima se pode verificar o estado em que se encontra a fachada do imóvel objeto deste trabalho.

O dano causado ao imóvel, conforme se verifica nas tabelas acima, pode ser caracterizado como irreversível. Embora algumas paredes tenham resistido a ação de demolição e, por esse motivo, não possa ser afirmar que o bem tenha sido totalmente demolido, a maior parte da estrutura foi comprometida, fato que qualifica o grau de alteração como severo. Nesse caso, optar pela restauração seria, na realidade, optar pela

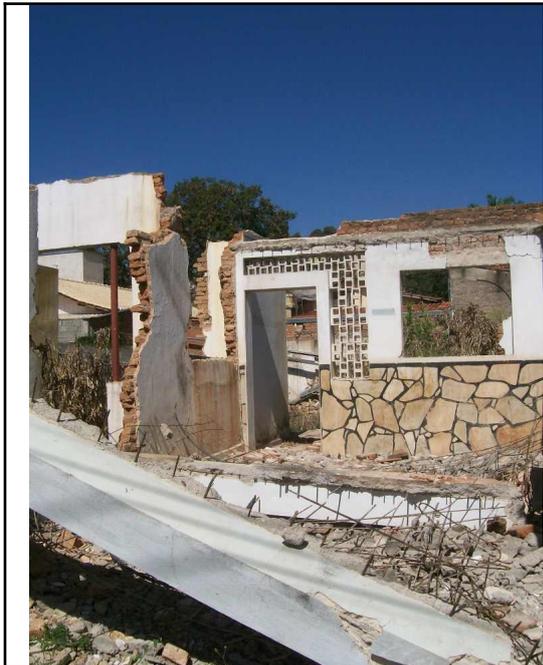
Figura 25 – Acima foto da primeira parte do imóvel a que se tem acesso.
Fonte: Promotoria Estadual de Defesa do Patrimônio Cultural e Turístico de Minas Gerais.

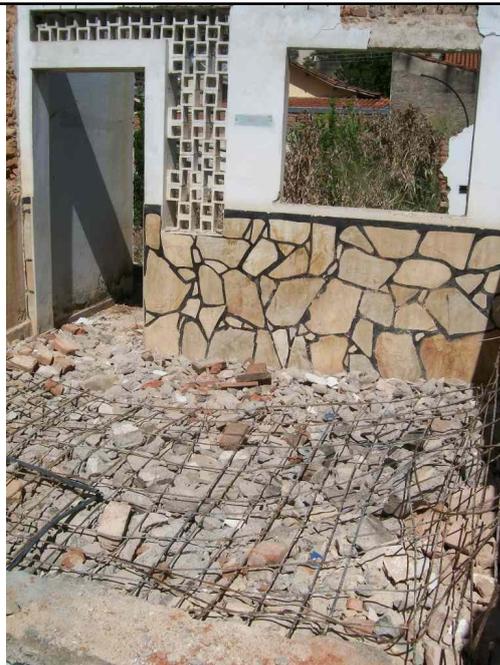
Figura 26 - Visão aproximada da área a que se refere legenda da figura 24. Nota-se o acúmulo de materiais construtivos no chão.
Fonte: Promotoria Estadual de Defesa do Patrimônio Cultural e Turístico de Minas Gerais.

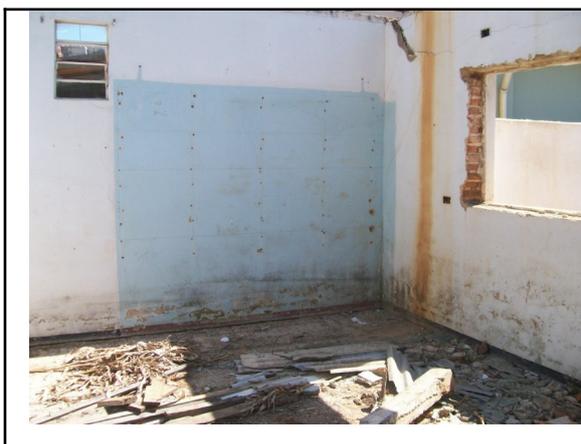
Figura 27 – Acima vista do primeiro cômodo a que se tem acesso. Nota-se que algumas paredes permanecem erguidas.

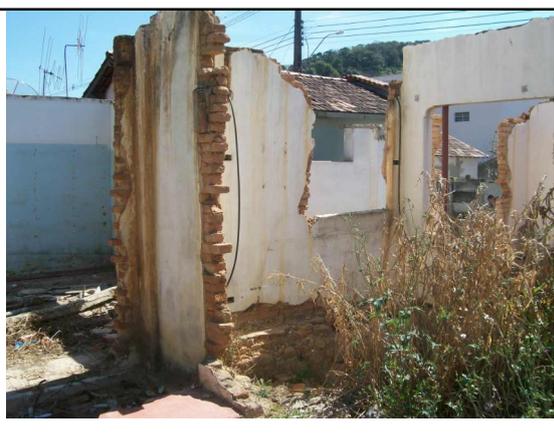
Figura 28 - Vista do cômodo que fica adjacente ao da figura de número 26. Nota-se vegetação que ocupa o cômodo, tendo em vista que o chão desta área foi destruído.

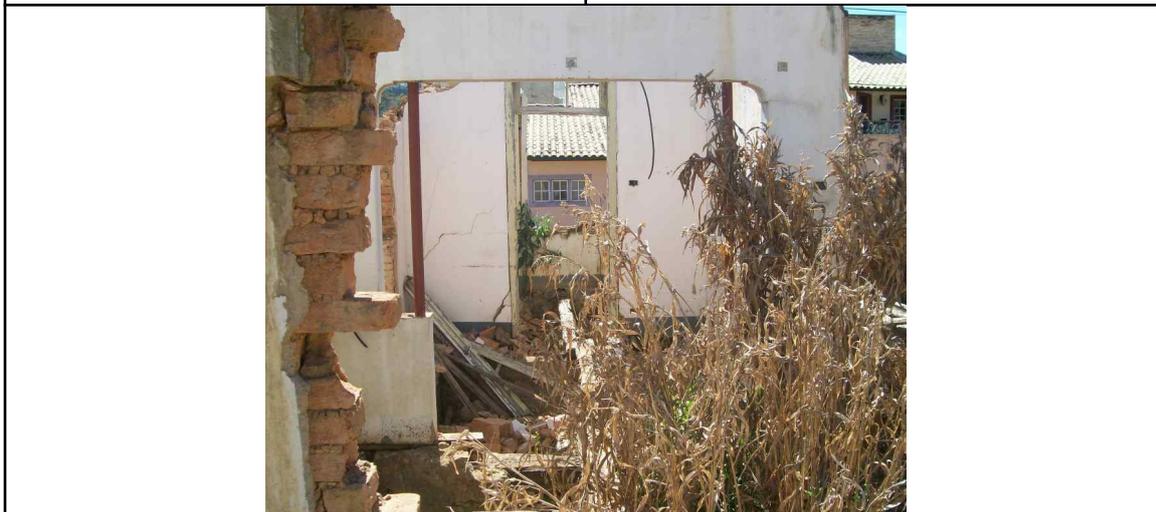
Figura 29 - Ao fundo, vista de cômodo que fica adjacente ao da figura de número 27.

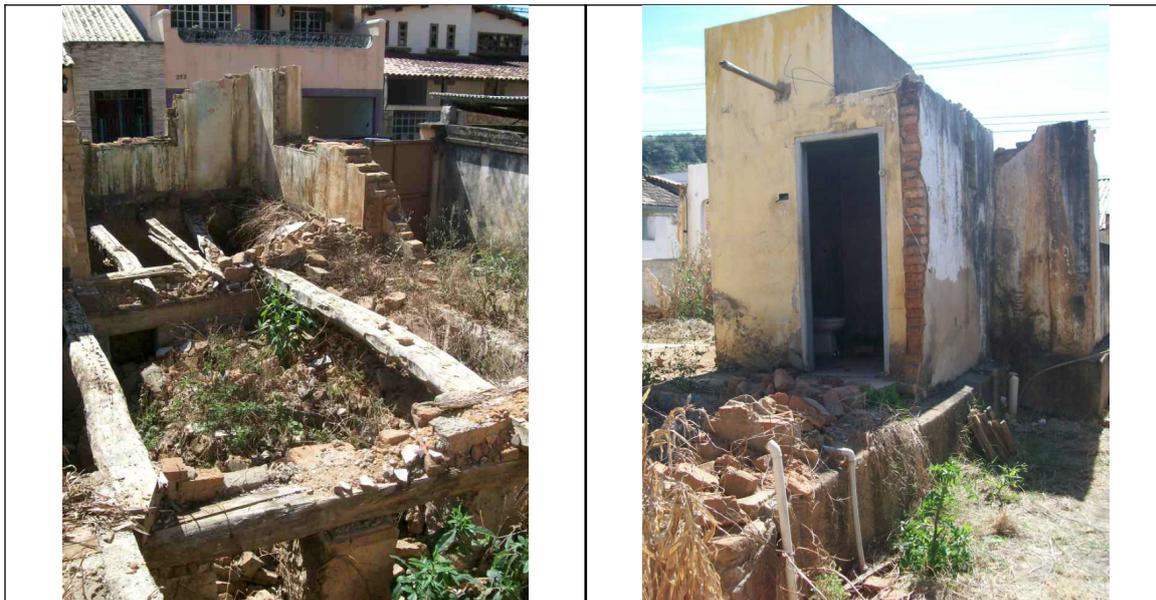
Figura 30 - Acima continua a se verificar área correspondente a cômodo localizado no interior do imóvel.

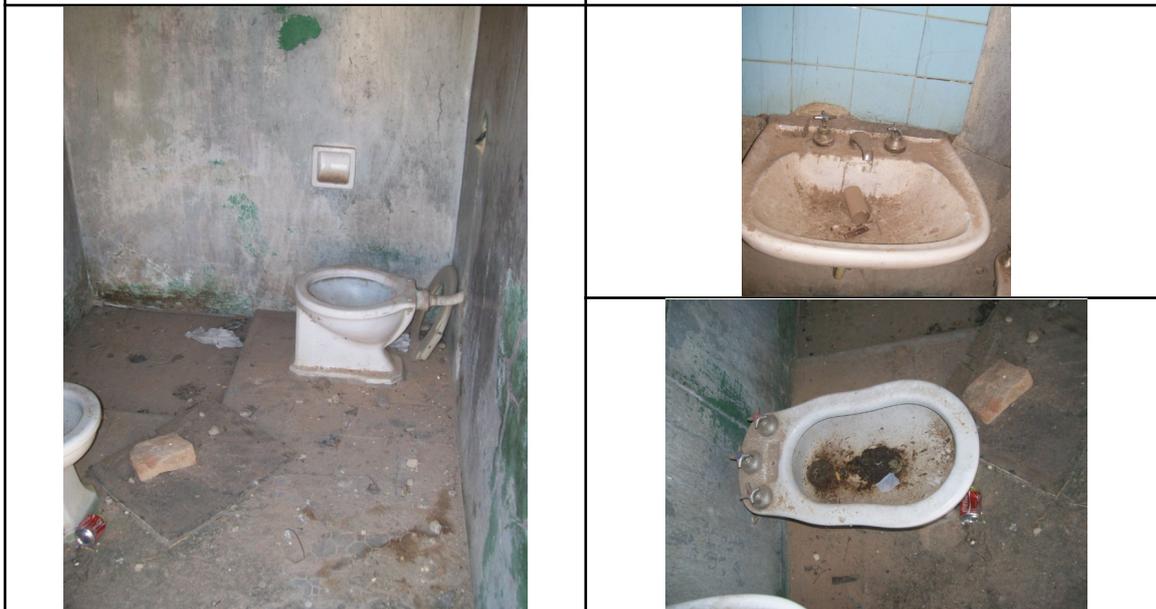
Figura 31, 32, 33 – Acima se verifica interior do banheiro. Observa-se a sujeira e o mau estado de conservação denotando situação de abandono.

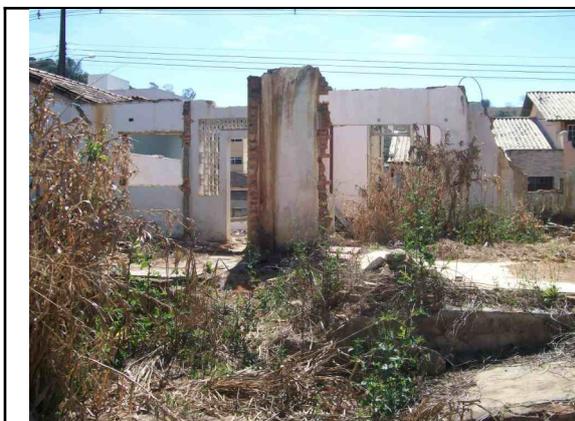
Figura 34 – Ângulo da foto registra a visão do quintal para área anteriormente composta pela parte posterior do imóvel.

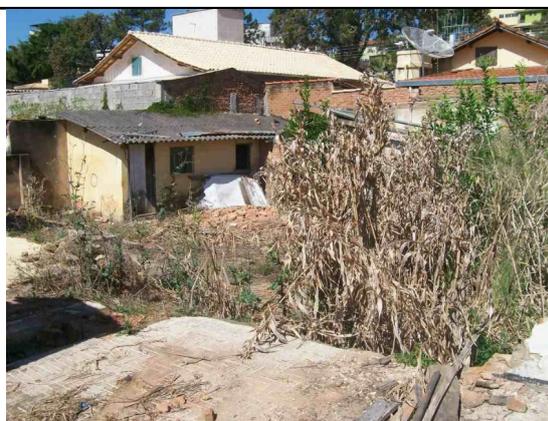
Figura 35 – Nesta foto o ângulo é exatamente inverso ao da figura de número 34.

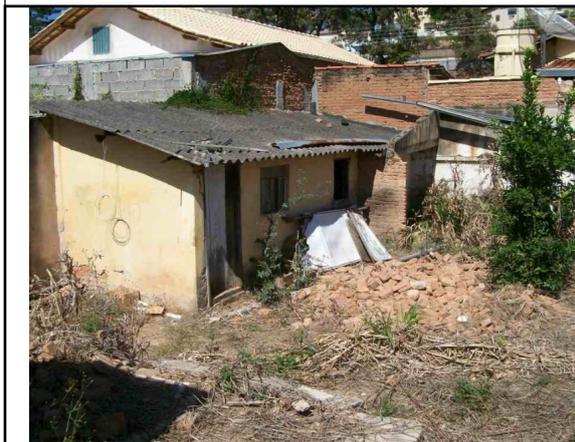
Figura 36 – Acima visão aproximada de uma das partes do quintal. No canto esquerdo da imagem verifica-se anexo.

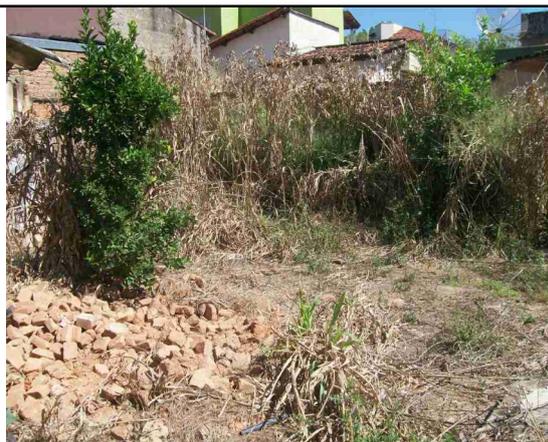
Figura 37 – Acima visão aproximada de uma das partes do quintal. Através da fotografia é possível tomar conhecimento sobre o estado de abandono em que a edificação se encontra.

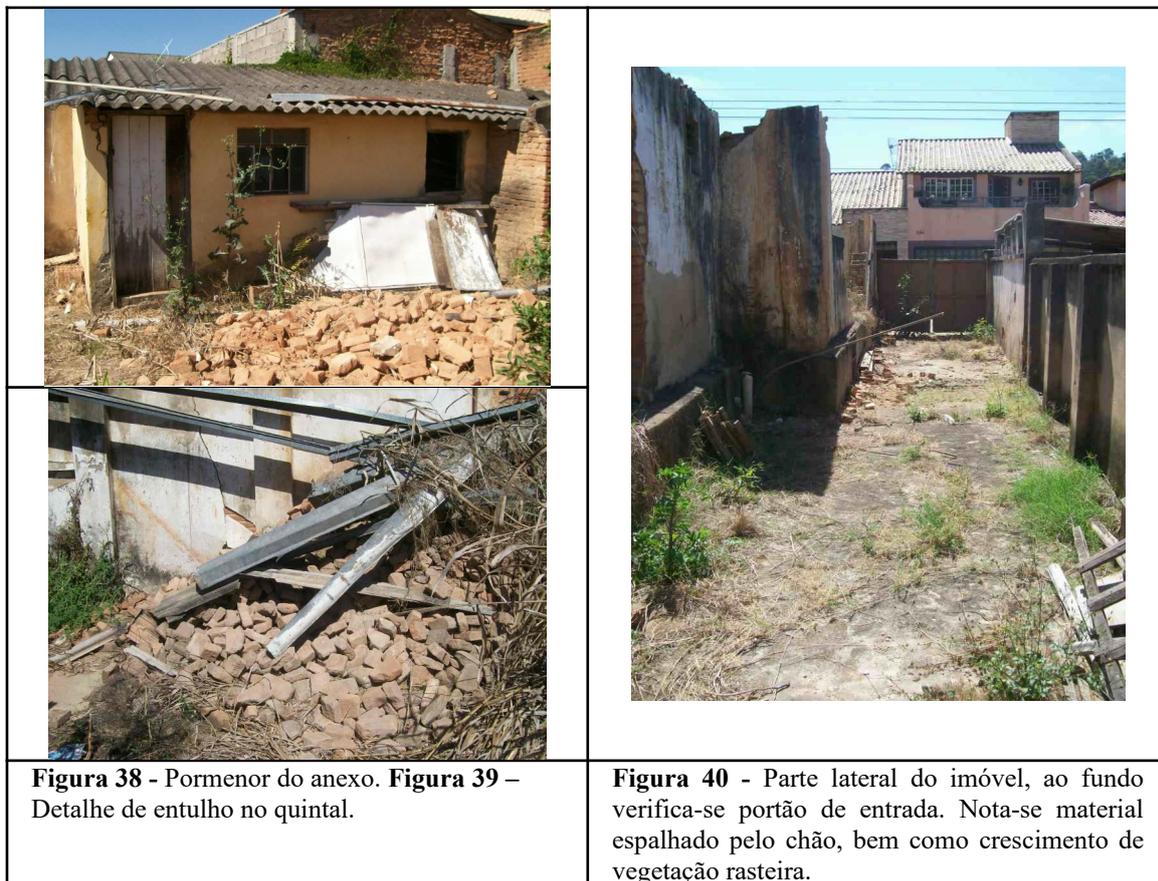
Figura 38 - Pormenor do anexo. **Figura 39** – Detalhe de entulho no quintal.

Figura 40 - Parte lateral do imóvel, ao fundo verifica-se portão de entrada. Nota-se material espalhado pelo chão, bem como crescimento de vegetação rasteira.
