## Promotoria Estadual de Defesa do Patrimônio Cultural e Turístico

### LAUDO TÉCNICO nº 65/2012

Este laudo técnico tem como objetivo analisar a intervenção realizada no largo de São Francisco no qual se localiza a Igreja de São Francisco, bem cultural tombado pelo município de Itapecerica no ano de 1998.

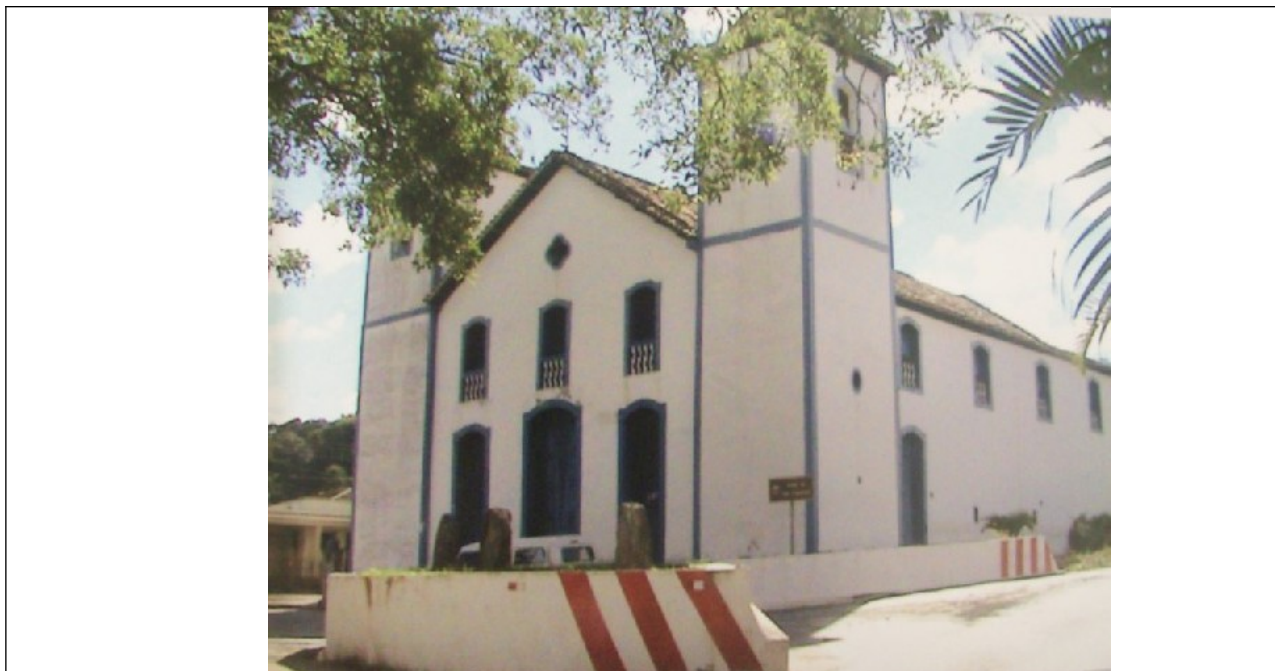
Segundo informações constantes nos autos, houve intervenção no entorno da igreja que interferiu negativamente em sua ambiência: construção de um muro com o objetivo de reduzir acidentes de trânsito que ocorriam com frequência no local.

Portanto, verifica-se que o muro foi construído na área tombada.

Figura 11- Igreja de São Francisco com o muro construído no largo onde se localiza. Fonte: Documentação fotográfica juntada aos autos.

- Realização de estudos técnicos para retirada do trânsito de veículos do Largo de São Francisco, principalmente junto à fachada frontal da edificação, a fim de que o espaço seja melhor aproveitado como alternativa de lazer pela população local.

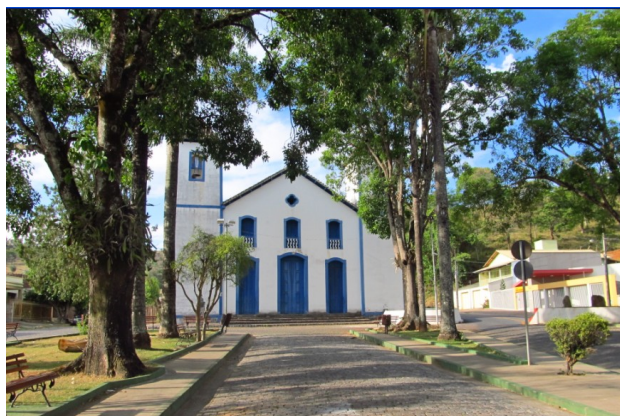
Na data da vistoria verificou-se que a Igreja de São Francisco localiza-se ao fundo do largo de mesmo nome. Na frente do bem cultural há uma praça, com pavimentação de paralelepípedos, bastante arborizada, com mobiliário urbano (bancos e lixeiras) adequado. Verificamos ainda a presença de travessias em nível no referido largo.

Figura 13- Igreja de São Francisco situada ao fundo do Largo de São Francisco. Fonte: Foto da vistoria de 16/10/2012.

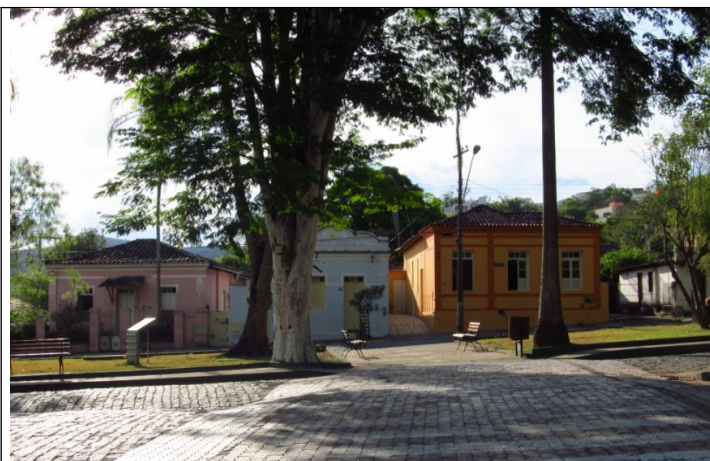
Figura 15- Residências situadas no Largo de São Francisco. Fonte: Foto da vistoria de 16/10/2012.

Na lateral esquerda da Igreja de São Francisco predominam residências com volumetria horizontal que formam um conjunto bastante harmônico. Na lateral direita da Igreja passa a Rodovia MG-164, na direção da rodovia MG-050, que liga a cidade de Itapecerica à de Divinópolis e Formiga. Deste mesmo lado, localiza-se o Cemitério São Francisco.

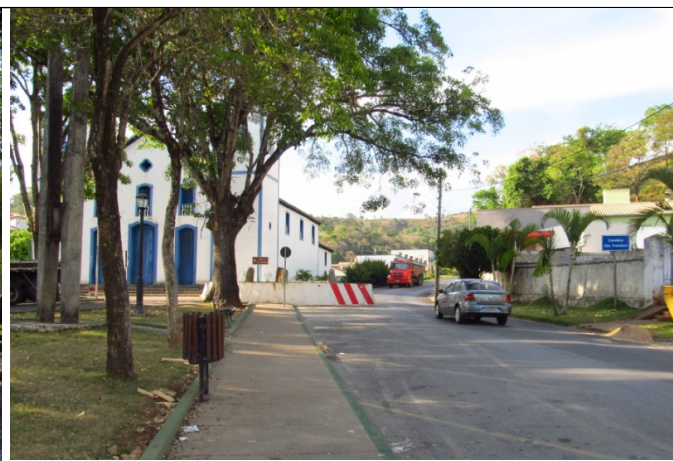
Figura 16- Lateral direita da Igreja de São Francisco, destacando a rodovia e o cemitério. Fonte: Foto da vistoria de 16/10/2012.

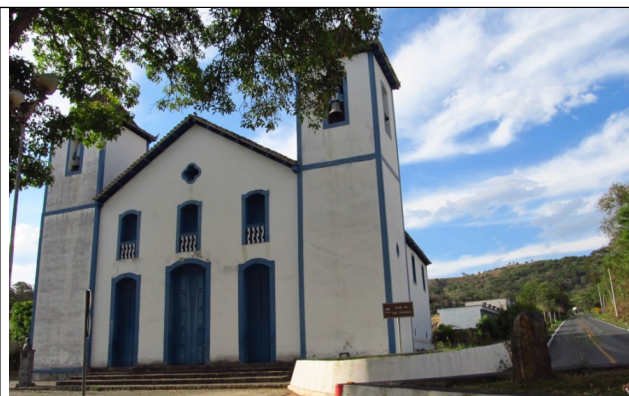
O trecho da rodovia que passa na lateral do bem cultural possui declive acentuado e apresenta tráfego intenso de veículos, inclusive de caminhões. Após a construção dos muros, os veículos que chegam à cidade obrigatoriamente devem virar à direita, acessando o Largo de São Francisco, passando pela frente da Igreja. Os veículos que deixam a cidade sobem pela lateral do largo e acessam a rodovia pela lateral da igreja.

Figura 17- Rodovia passando ao lado da Igreja de São Francisco. Fonte: Foto da vistoria de 16/10/2012.

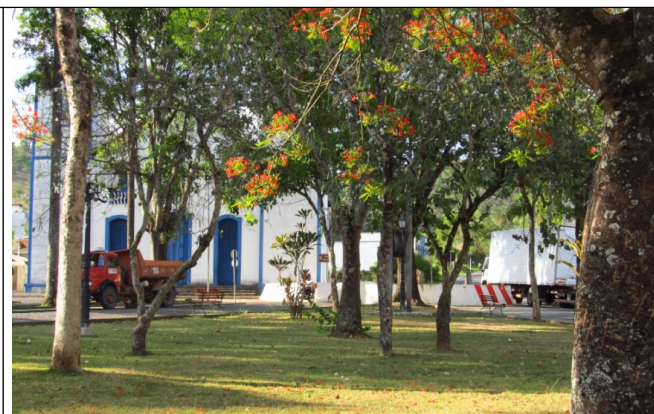
Figura 18- Caminhões transitando no Largo de São Francisco. Fonte: Foto da vistoria de 16/10/2012.

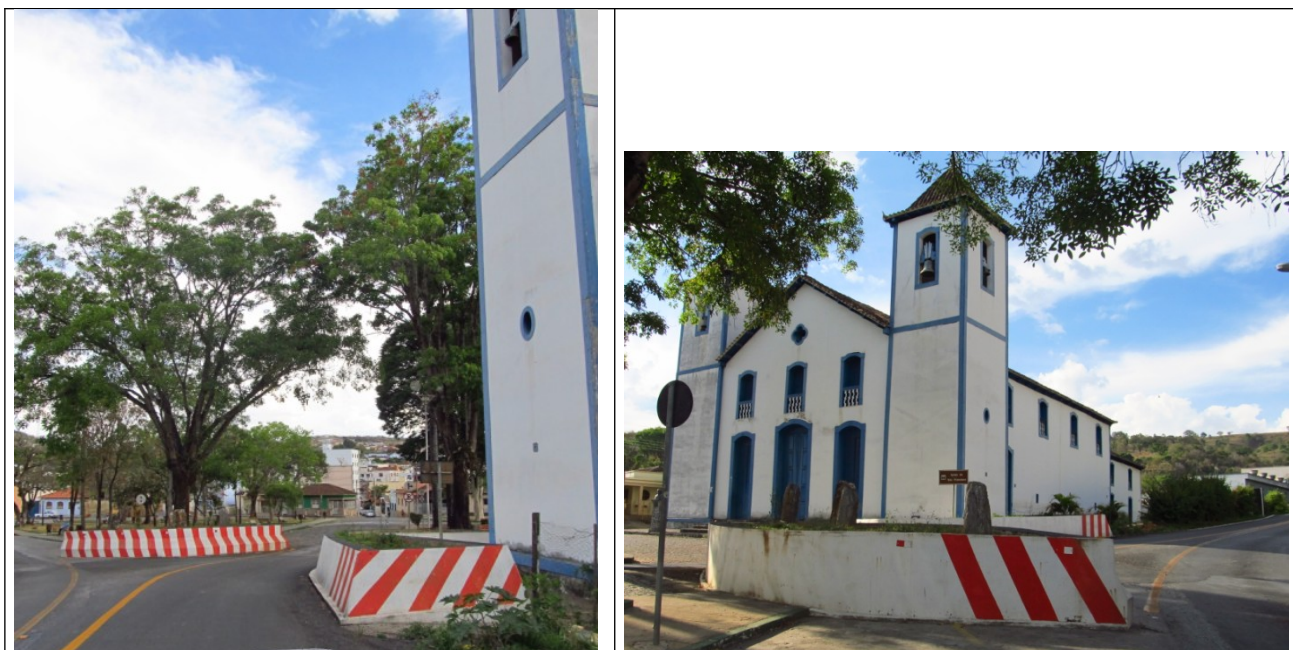
A construção dos muros de concreto com pintura zebra em frente e na lateral da Igreja de São Francisco foi a alternativa entendida pelo poder público local como solução para reduzir o número de acidentes de trânsito no local. Segundo informações recebidas, foi erguido no local em março de 2011 e não houve prévia análise ao Conselho Municipal de Patrimônio Cultural. Quando o conselho foi procurado, as obras já estavam concluídas e a pintura executada conforme exigido pelo padrão de segurança e alerta para tráfego em regime de segurança especial em áreas urbanas sujeitas a sinistro. Também há a informação que estas estruturas permanecerão no local até que o anel rodoviário (desvio) seja construído, entretanto não há nenhuma previsão para o início destas obras.

Figuras 19 e 20- Muros construídos no Largo de São Francisco. Fonte: Foto da vistoria de 16/10/2012.

No entanto, verificamos que a presença dos muros no Largo de São Francisco gera dúvidas nos motoristas que não conhecem o local. Na data da vistoria percebemos que um caminhoneiro titubeou ao visualizar os muros, ficando na dúvida para onde deveria seguir. A placa de sentido proibido instalada na via encontra-se com a pintura muito desgastada e é pouco visível.

- Realização de estudos técnicos para viabilizar alternativas para redução dos acidentes de trânsito no local. A instalação de radares pode ser uma alternativa viável, assim como a utilização de pavimentação em paralelepípedos no trecho final da estrada até o acesso à cidade. A troca de pavimentação alerta o motorista sobre alguma mudança existente à frente, no caso o acesso à cidade. Sugere-se que a remoção da pavimentação asfáltica da via lateral ao largo, resgatando as características ora existentes, conforme imagem abaixo. A realização de campanhas educativas para prevenção de acidentes e a existência de uma fiscalização efetiva também são fundamentais quando se diz respeito a excesso de velocidade nas vias.

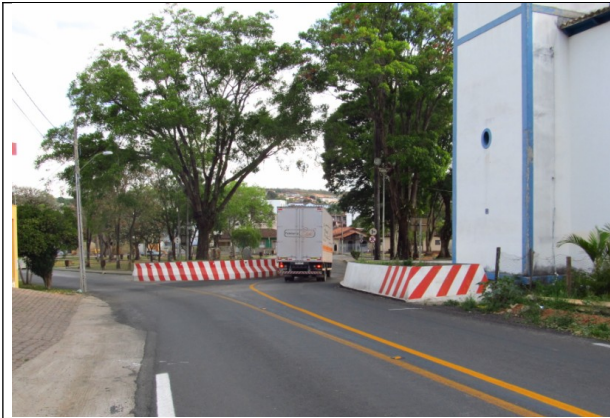
Figura 21- Caminhão transitando entre os muros construídos no Largo de São Francisco. Fonte: Foto da vistoria de 16/10/2012

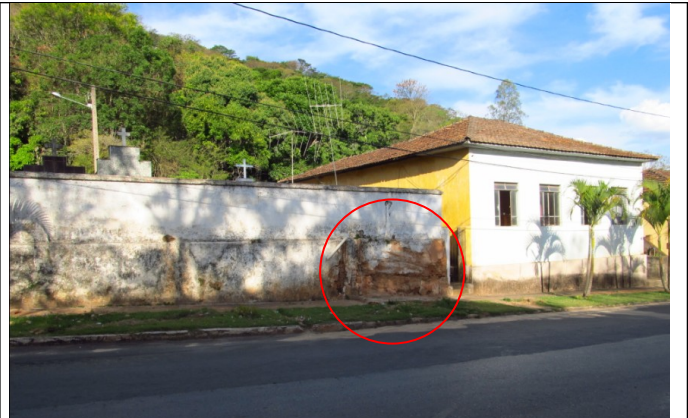
De acordo com informações orais obtidas junto a moradores locais, a construção dos muros não evitou a ocorrência de acidentes no local. Recentemente ocorreu um acidente com um caminhão que, não teria realizado a conversão obrigatória à direita, descendo desgovernado a via em sentido proibido atingindo o muro do cemitério. Pelo fato de ter ocorrido a noite, não ter atingido nenhuma residência e não haver pessoas na praça, não houve vítimas. Entretanto, em outras circunstâncias a situação poderia ser diferente.

Figura 22- Muro atingido por um caminhão (assinalado de vermelho) em acidente recente no Largo de São Francisco. Fonte: Foto da vistoria de 16/10/2012

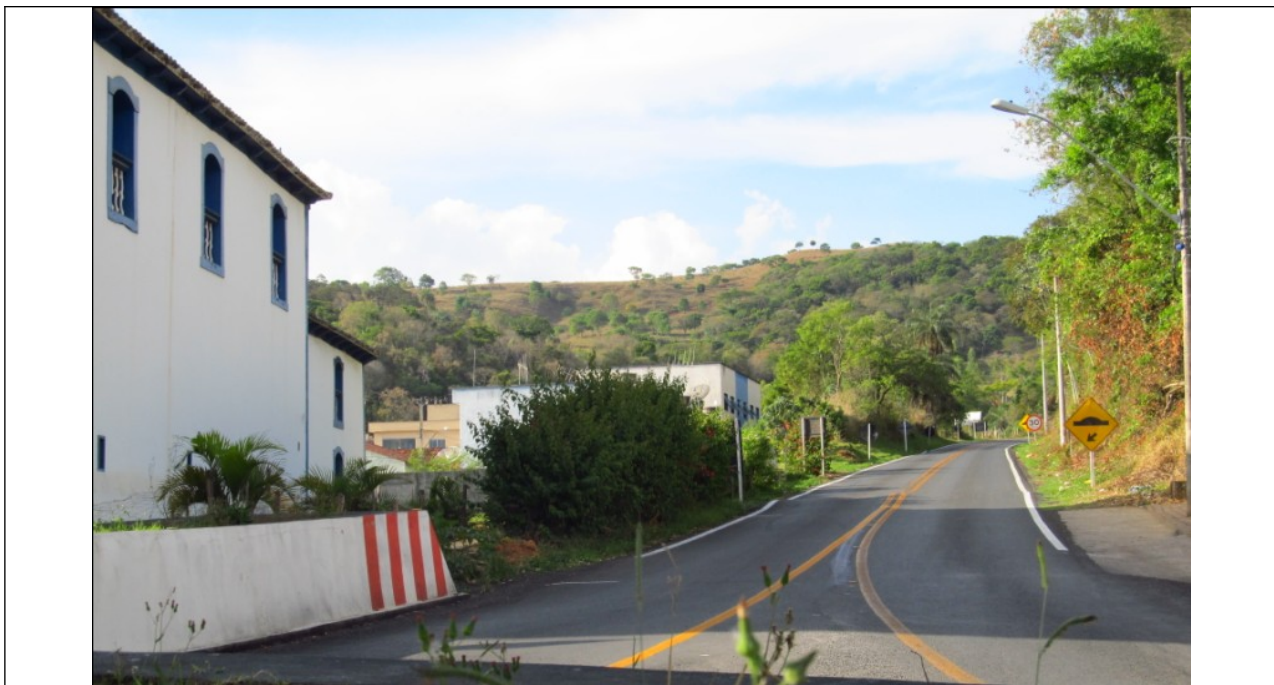
Percorremos de automóvel o trecho da rodovia em questão e verificamos que a mesma se encontra devidamente sinalizada com placas informativas sobre a necessidade de redução de velocidade para trafegar na via. Verificamos neste trajeto a presença de diversos quebra-molas, estando um deles implantado na lateral direita da Igreja de São Francisco.

Apesar de contribuir com a redução da velocidade dos veículos, a localização de quebra molas na lateral do templo contribui com o aumento das vibrações causadas pelos veículos no local, podendo causar ou intensificar danos ao templo religioso. O impacto gerado pela transposição dos veículos sobre o quebra molas gera vibrações que atingem a edificação, colocando em risco a integridade da mesma. Como isto ocorre de forma constante e repetitiva, uma vez que a rodovia possui grande circulação de veículos leves e pesados, os danos à edificação se intensificam.

Podem ocorrer desestabilização e deformação da estrutura da edificação, o aparecimento de trincas nas alvenarias, uma vez que as características construtivas da estrutura e alvenarias não foram projetadas para absorver vibrações. Além disso, a constante vibração pode contribuir com a movimentação das telhas da cobertura, favorecendo a entrada de água no interior da edificação.

Figura 23- Placas indicando quebra-molas e limite de velocidade na rodovia que passa ao lado da Igreja de São Francisco. Fonte: Foto da vistoria de 16/10/2012

- Remoção do quebra-molas implantado próximo à lateral do bem cultural, buscando minimizar as vibrações e conseqüentemente os danos causados à edificação.
- Remoção das cercas de arame existente nas laterais da Igreja. Para promover maior segurança ao bem cultural, devem ser adotadas outras medidas como instalação de alarmes, câmeras na parte interna e externa, iluminação, etc.
- Remoção dos muros construídos no Largo da Igreja de São Francisco para que não ocorra obstrução da visibilidade e alteração da paisagem ora existente, com o resgate das características existentes quando do tombamento do imóvel ou do núcleo histórico de Itapecerica, conforme imagem abaixo.

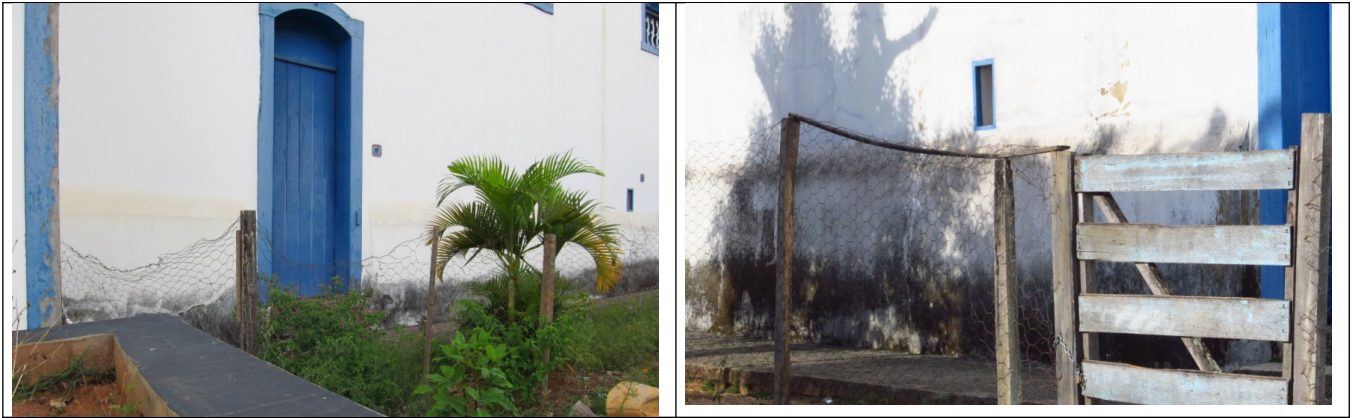
Ainda com relação à Igreja de São Francisco verificamos problemas quanto ao seu cercamento que se apresenta inadequado do ponto de vista estético e da segurança. A cerca de arame farpado existente nas laterais da Igreja não se constitui numa forma de proteção eficiente do bem cultural, além de comprometer esteticamente a paisagem adjacente.

Figuras 24 e 25- Cerca de arame farpado nas laterais da Igreja de São Francisco. Fonte: Foto da vistoria de 16/10/2012

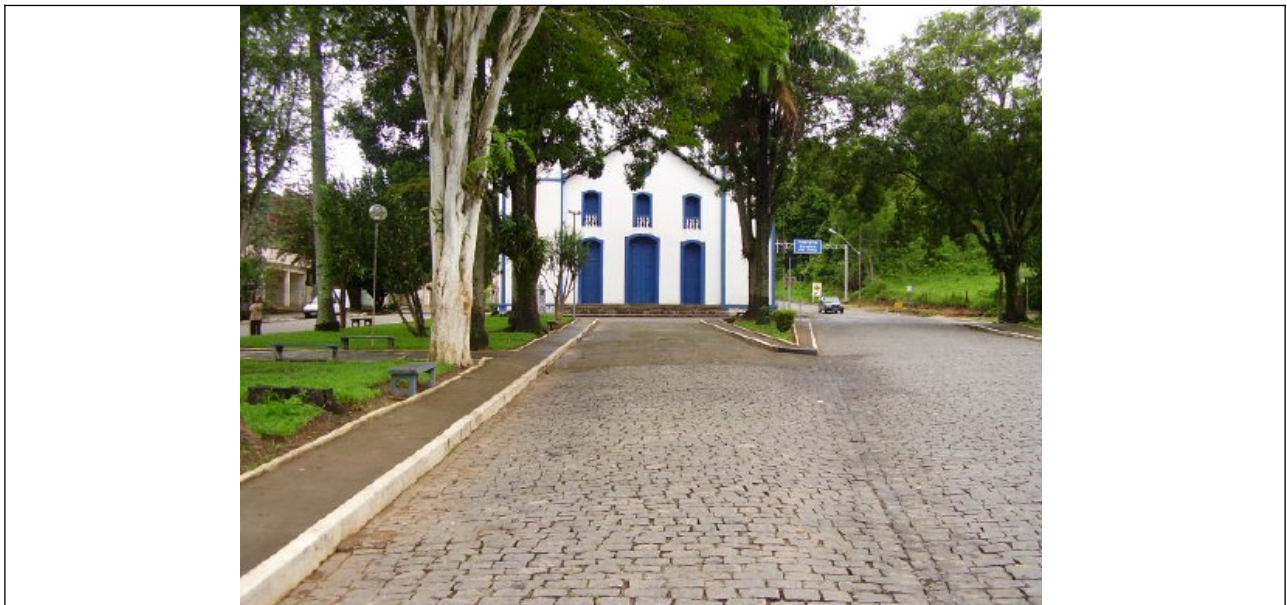
Figura 26 - Largo de São Francisco em 2005, antes da execução do muro e da pavimentação asfáltica da via lateral.. Fonte: Dossiê de tombamento do Núcleo Histórico de Itapecerica.
