NOTA TÉCNICA 48/2016

**Procedimento de Apoio a Atividade Fim nº MPMG 0024.11.004607-5
Ação Civil Pública nº 0335.11.002550-9**

1. **OBJETIVO:** Proceder à análise de anteprojeto do muro de nova edificação, elaborado por Engenheiro Civil, proposto para ser executado na Rua Necésio Tavares, nº 250, Itapecerica, local onde ocorreu demolição parcial de imóvel.
2. **MUNICÍPIO:** Itapecerica – MG
3. **LOCALIZAÇÃO:**

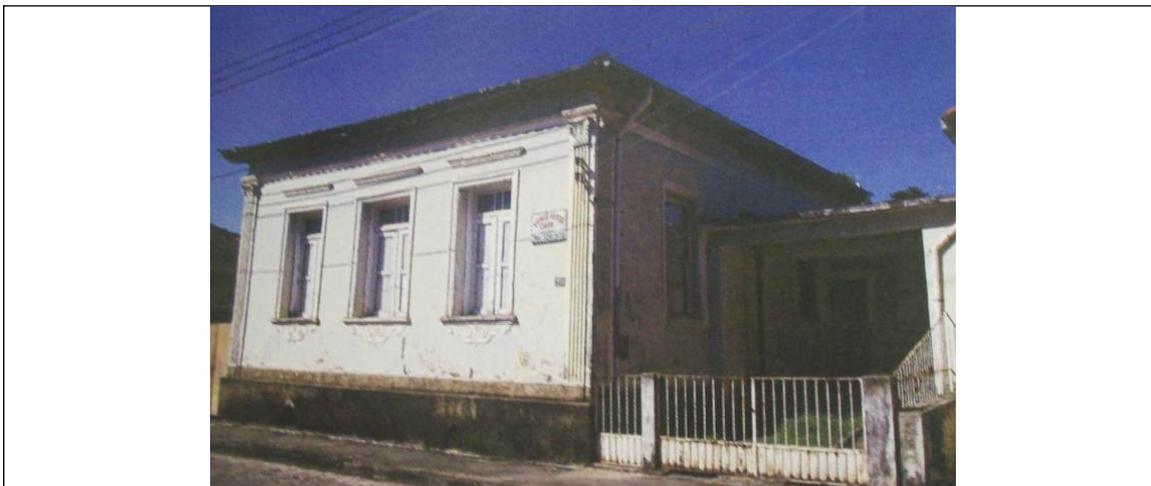
Figura 03 – Acima se verifica a situação de conservação do imóvel em dezembro de 2005.

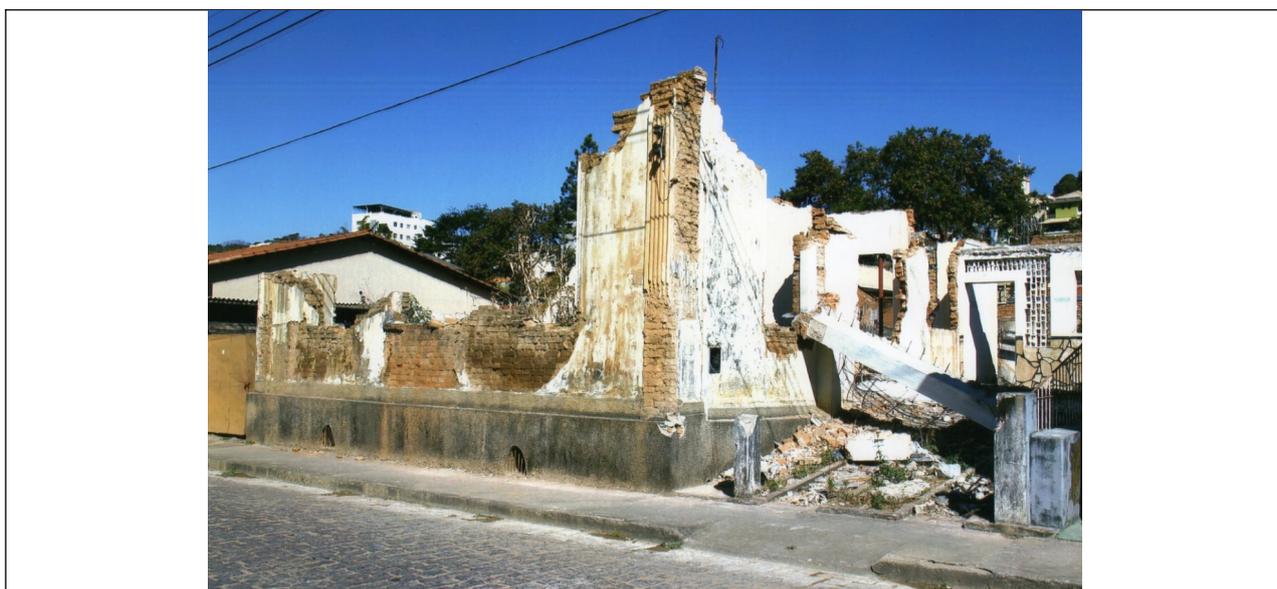
Figura 04 – Situação do imóvel no ano de 2011. Nota-se a presença de alvenaria após a demolição do imóvel. Fonte: Promotoria de Patrimônio Cultural.

Em virtude da situação do imóvel, concluiu-se, no Laudo nº 27/2011, que o dano causado à edificação, podia ser caracterizado como irreversível. Argumentou-se que embora algumas paredes tivessem resistido a ação de demolição e que, por esse motivo, não se pudesse afirmar que o bem tivesse sido totalmente demolido, a maior parte da estrutura estava comprometida.

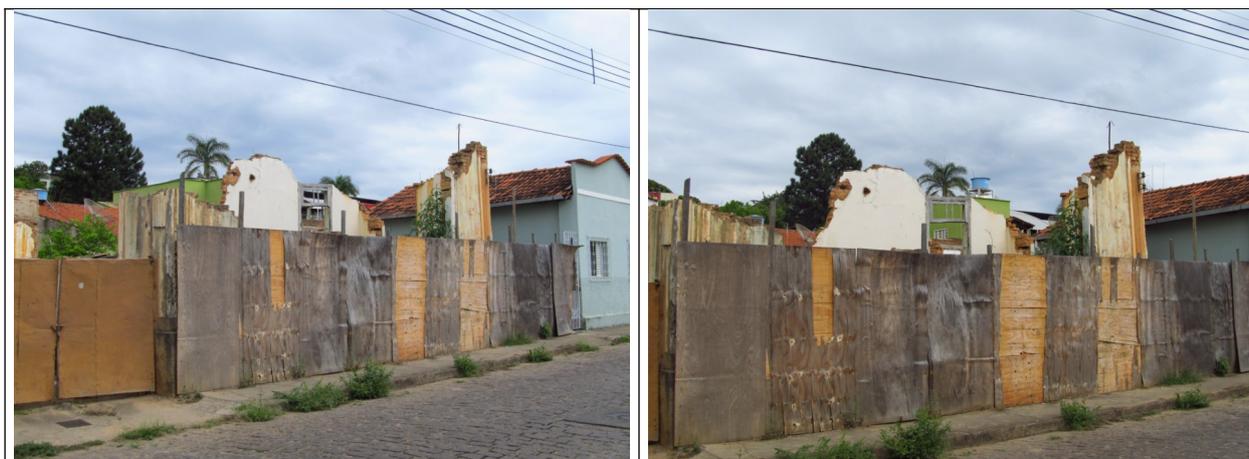
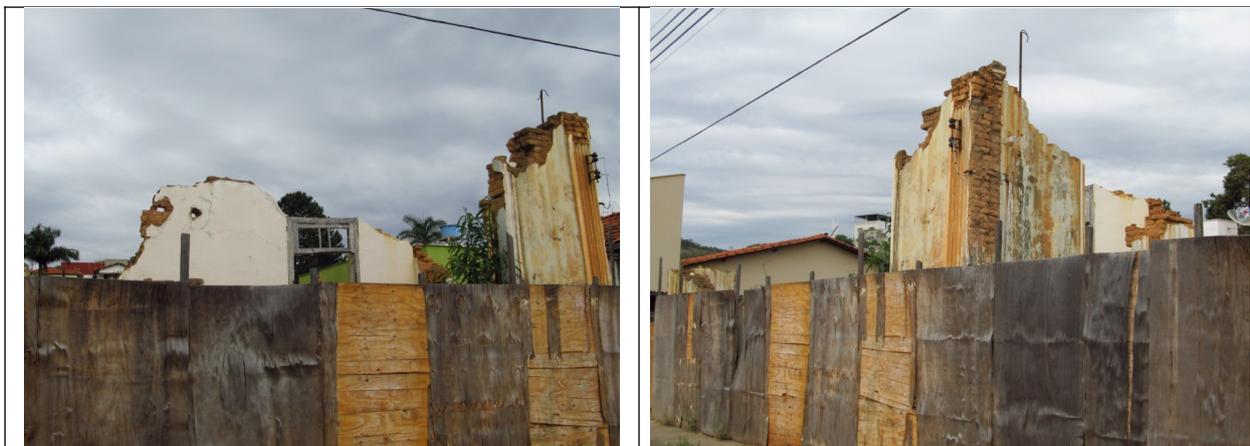
Figuras 05 a 08 – Na página anterior e nesta, verifica-se a situação do imóvel no ano de 2012. Nota-se que foram colocados tapumes no local. Fonte: Promotoria de Patrimônio Cultural.

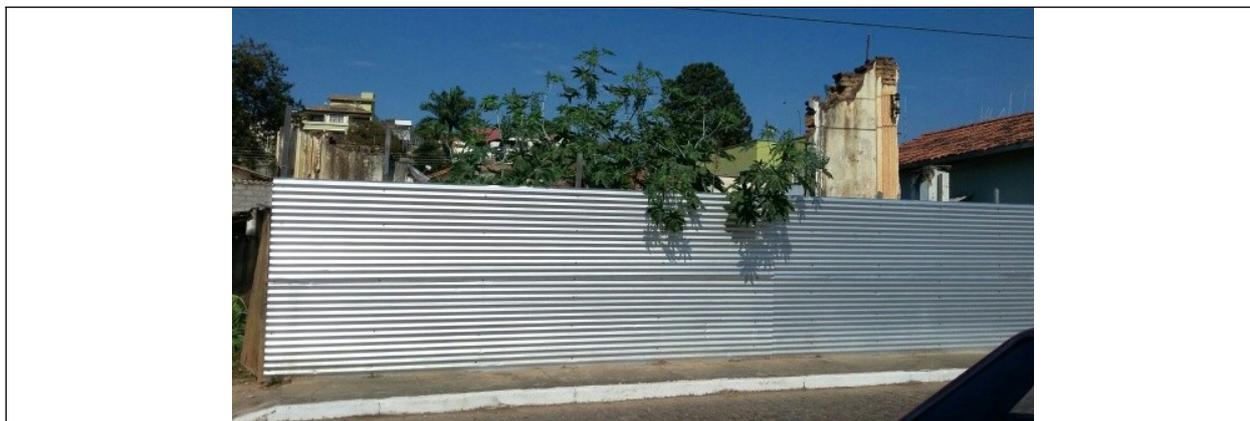
Figura 9 – Fotografia feita, por oficial do Ministério Público em Itapecerica, no ano de 2016. Verifica-se a fachada do imóvel. Nota-se que o tapume de compensado foi substituído por metal.

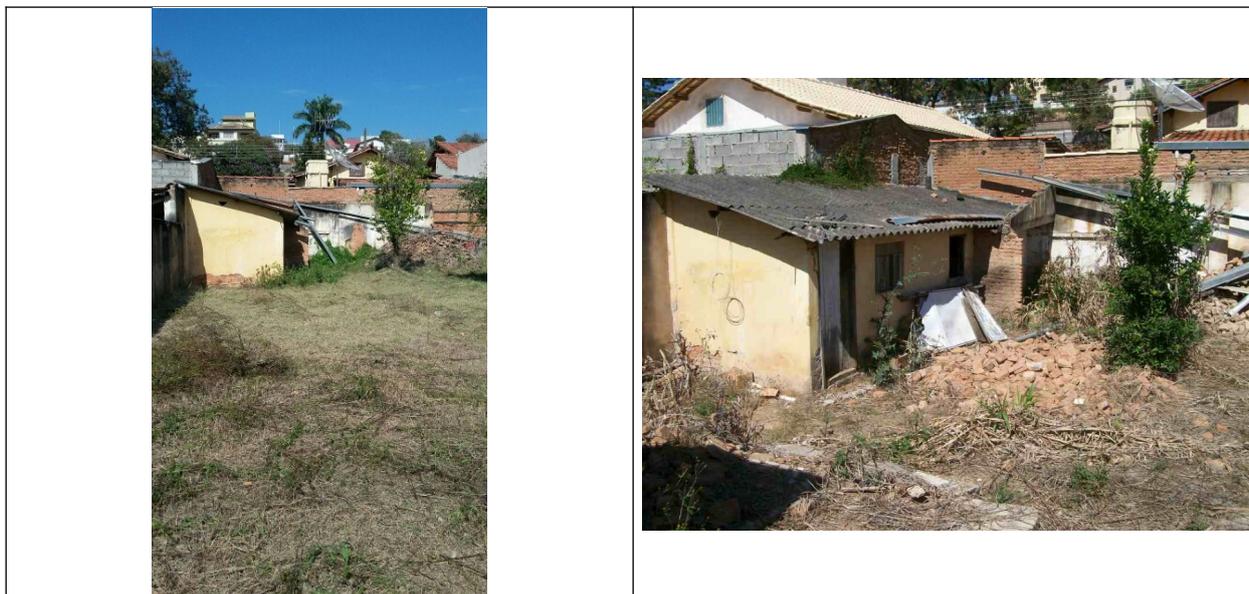
Figuras 10 e 11 – Na página anterior verificam-se registros da parte posterior do lote. Na primeira foto verifica-se o registro feito no ano de 2016 e, na segunda foto, o registro feito no ano de 2011. Fica claramente evidenciado que a área está mais limpa.

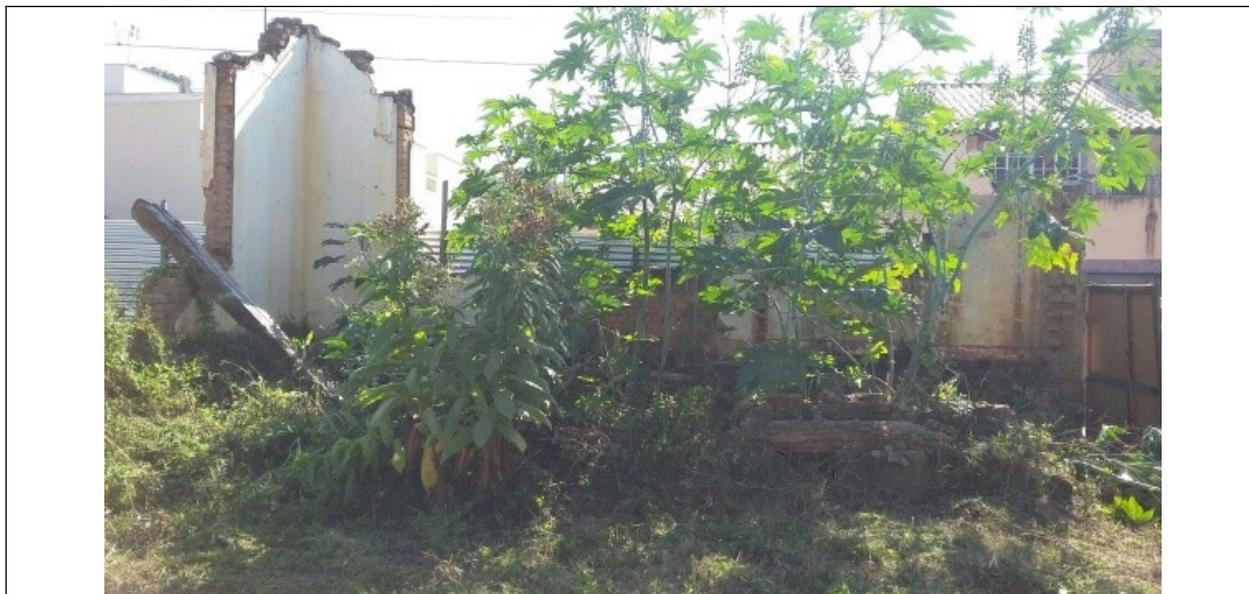
Figura 12 - Fotografia feita, por oficial do Ministério Público em Itapecerica, no ano de 2016. Nota-se que algumas partes da estrutura ainda estão de pé.

- Que o material, porventura remanescente no local, decorrente da demolição e/ou presente nas estruturas ainda de pé, seja removido para local onde possa ser acondicionado de forma adequada, **permitindo sua utilização posterior**. As considerações pertinentes às adequadas medidas, para remoção, acondicionamento e tratamento do material, foram descritas em tópico destinado à “Análise Técnica”;

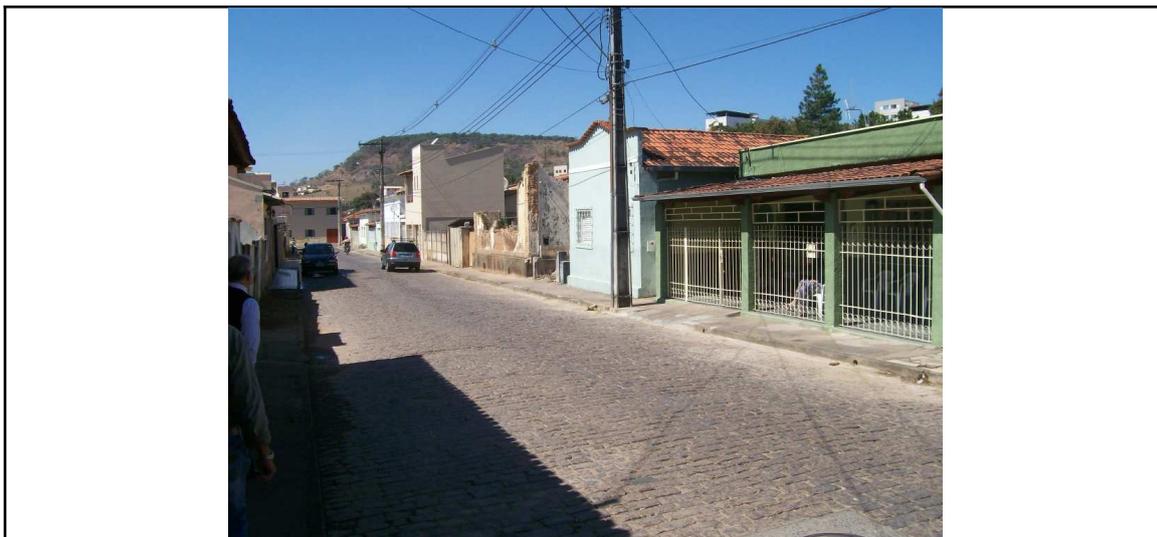
Figura 10 – Acima se verifica o entorno imediato do imóvel demolido.

se destacar que nas Diretrizes de Intervenção existe **proibição de construção de dois pavimentos em determinados logradouros, constando a rua Necésio Tavares como um deles**. Ante o exposto, o eventual imóvel a ser construído no local deve manter a altimetria e a volumetria do imóvel demolido, mantendo, assim, a ambiência existente no Núcleo Histórico.

- Que eventual edificação a ser construída não apresente, em sua altimetria, mais de um pavimento, segundo determinação constante no Dossiê de Tombamento do Núcleo Histórico. A volumetria de nova edificação também deve ser condizente com a do imóvel outrora demolido;
