Promotoria Estadual de Defesa do Patrimônio Cultural e Turístico

Laudo Técnico nº 18/2013

1. **Identificação do Bem Cultural:** Bens móveis pertencentes à personalidade denominada “Dona Cota”.
2. **Localização:** Os bens móveis em análise encontram-se localizados na Fundação São Vicente de Paulo - Av Getúlio Vargas, nº 384, Centro, Itaúna – MG.
3. **Objetivo:** Análise dos bens para fins de verificar se estes possuem valor histórico e cultural.
4. **Metodologia:**

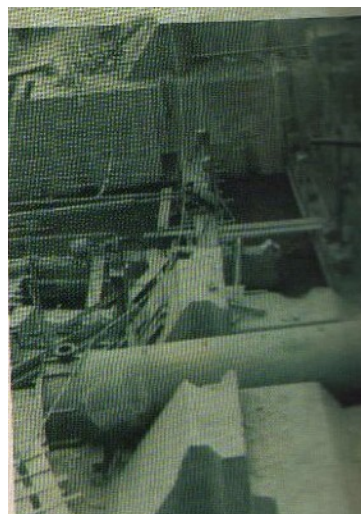
Figura 9 – Na cota 6 do paredão foi colocada uma tubulação com 20 metros de comprimento e 1 de diâmetro para nela se instalar a usina de propriedade da Itaunense, que recebeu o nome de Coronel Jove Soares Nogueira.

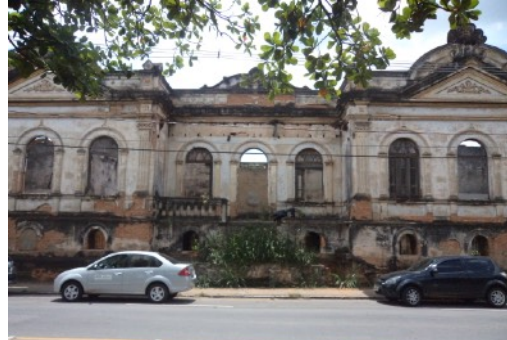
Figura 13 – Aspecto atual da construção. Verificou-se que ela está em péssimo estado de conservação.

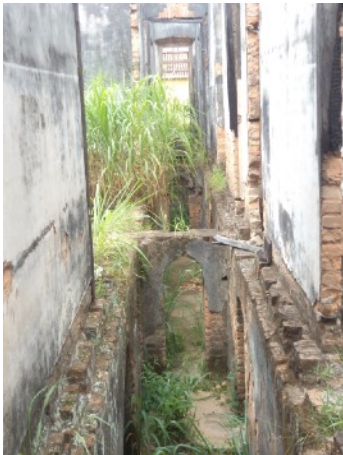
Figura 14 – O imóvel atualmente se encontra em estado de arruinamento.

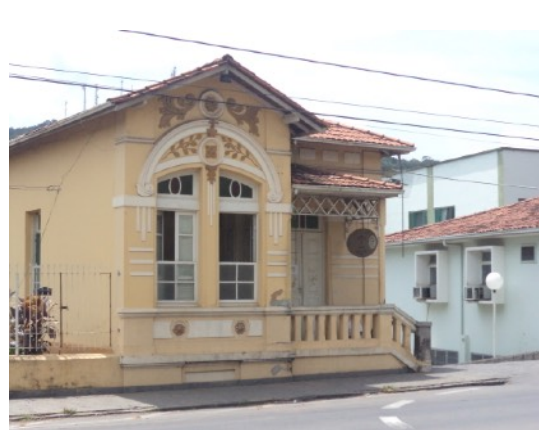
Figura 15 – Acima edificação construída ao lado da antiga casa de Misericórdia. Verificou-se que está em bom estado de conservação. Seu uso atual é o de ser banco de leite para as mães.

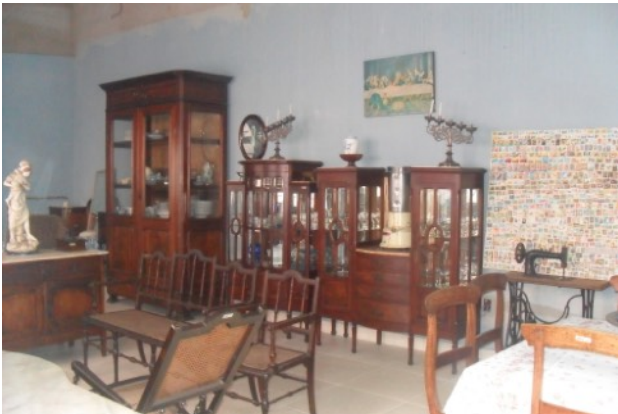
Figura 20 – Aspecto parcial da área interna.
Fonte: Registro encaminhado pela Fundação São Vicente de Paulo em Itaúna.

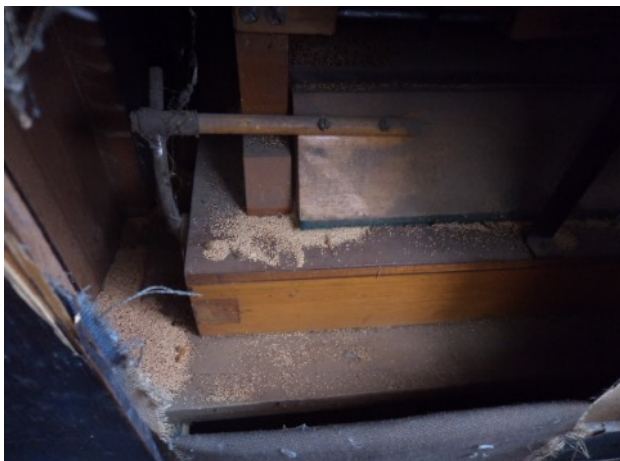
Nos locais de acondicionamento também devem ser observadas medidas de prevenção contra insetos xilófagos, fungos e bactérias, traças e baratas, roedores, bem como estar atento a fatores de deterioração/degradação causados por agentes químicos e mecânicos. Na data da vistoria verificou-se bem danificado por ação de insetos xilófagos. Em razão do observado (asas de insetos) acredita-se, na possibilidade de uma colônia ativa.

<p>Figura 49 – Piano. Verifica-se vestígios de fezes de inseto xilófago. Fonte: Registro realizado por este setor técnico em vistoria.</p>	<p>Figura 50 – Presença de asas, fato que indica a possibilidade de uma colônia ativa. Fonte: Registro realizado por este setor técnico em vistoria.</p>

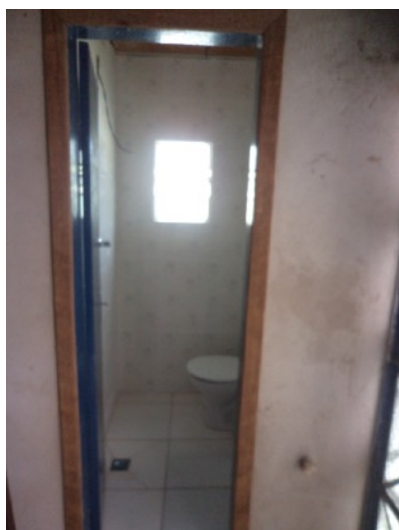
Embora exista no cômodo uma cozinha e dois banheiros, estes não estão sendo utilizados. Não se configuram, a princípio, como danosos aos bens. Deve-se atentar para que estes locais não se configurem como prejudiciais aos bens, situação que poderia ocorrer em função de vazamentos ou da utilização da cozinha para preparo de alimentos. Objetos culturais não devem ser expostos à presença de matéria orgânica, uma vez que contribui para o aparecimento de insetos e roedores. Foi verificada fiação exposta, esta situação se torna uma ameaça aos bens, na medida em que a exposição da fiação elétrica pode ocasionar o comprometimento de sua capa protetora. Fios

Figura 51 – Fotografia de um dos banheiros existentes no cômodo.

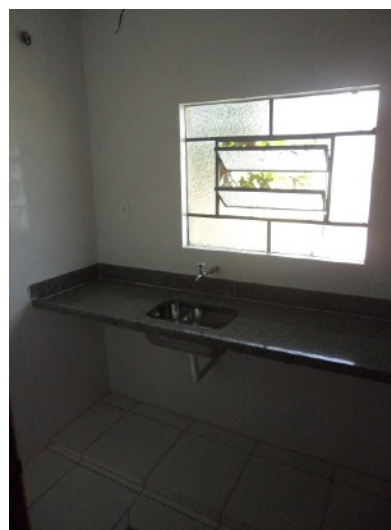
Figura 52 – Fotografia da cozinha existente no cômodo.

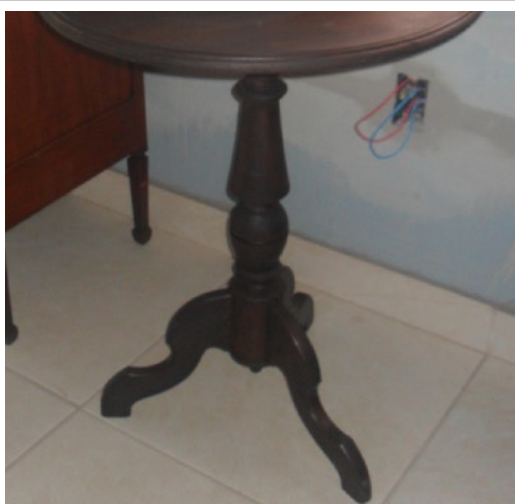
Figura 53 – Fiação.

desencapados figuram com um dos itens provocadores de incêndio. A este respeito, notou-se a presença de um extintor de incêndio. Por fim, não foi verificada infiltração.

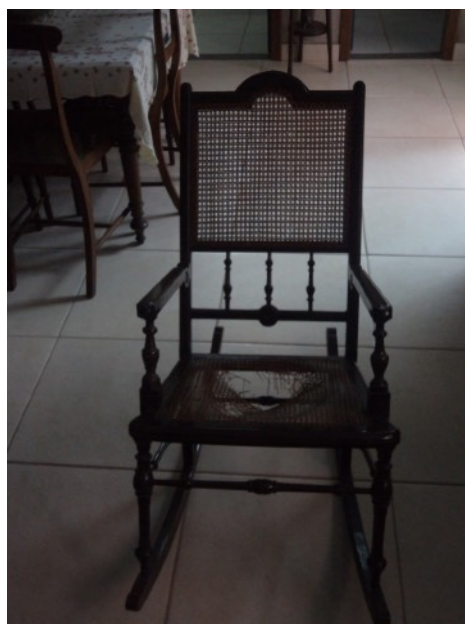
No que se refere ao estado de conservação dos bens, pode-se dizer que é regular. A maior parte das peças necessita ser limpas e vistoriadas para identificação de insetos xilófagos e/ou outras patologias. Algumas peças já se encontram infestadas por insetos, necessitando de tratamento específico para eliminação dos mesmos. Outras apresentam danos em sua estrutura, necessitando de reparos, como é o caso da cama de Dona Cota, que está quebrada, da cadeira que apresenta danos no assento, e dos quadros.

Figura 55 – Bem de Dona Cota em mau estado de conservação.

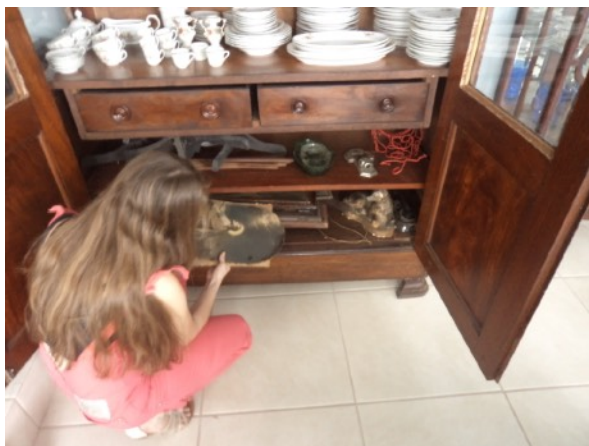
Figura 57 – Quadros em mau estado de conservação .
Fonte: Registro realizado por este setor técnico na data de vistoria.

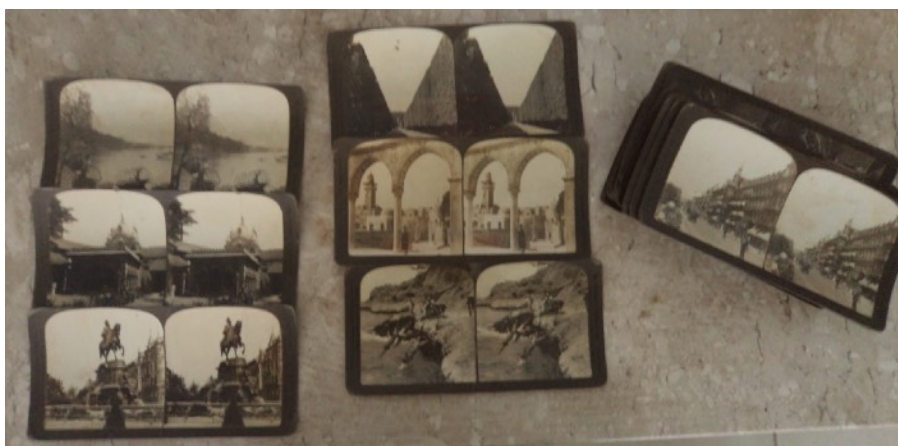
Figura 58 – Coleção de fotografias de Dona Cota – registros de situações ocorridas e lugares da Ásia, Europa, e América do Norte.
Fonte: Registro realizado por este setor técnico na data de vistoria.
