**NOTA TÉCNICA n° 70/2012**

- 1 - Objeto:** Fazenda Cipó
- 2 - Município :** Jaboticatubas
- 3 - Objetivo:** Análise do valor cultural e medidas necessárias à conservação do imóvel.
- 4 - Breve Histórico de Jaboticatubas**

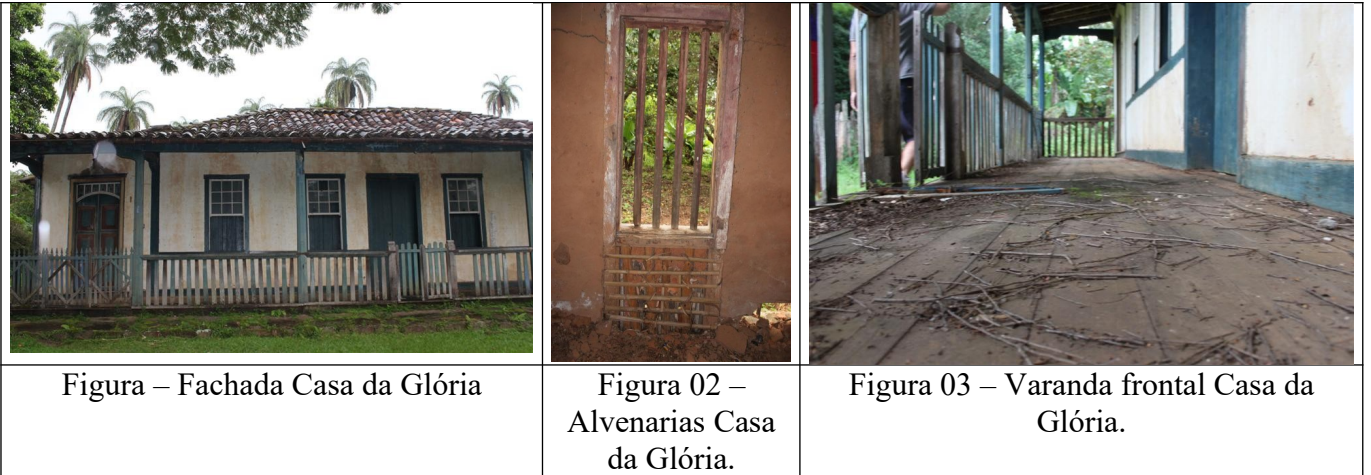
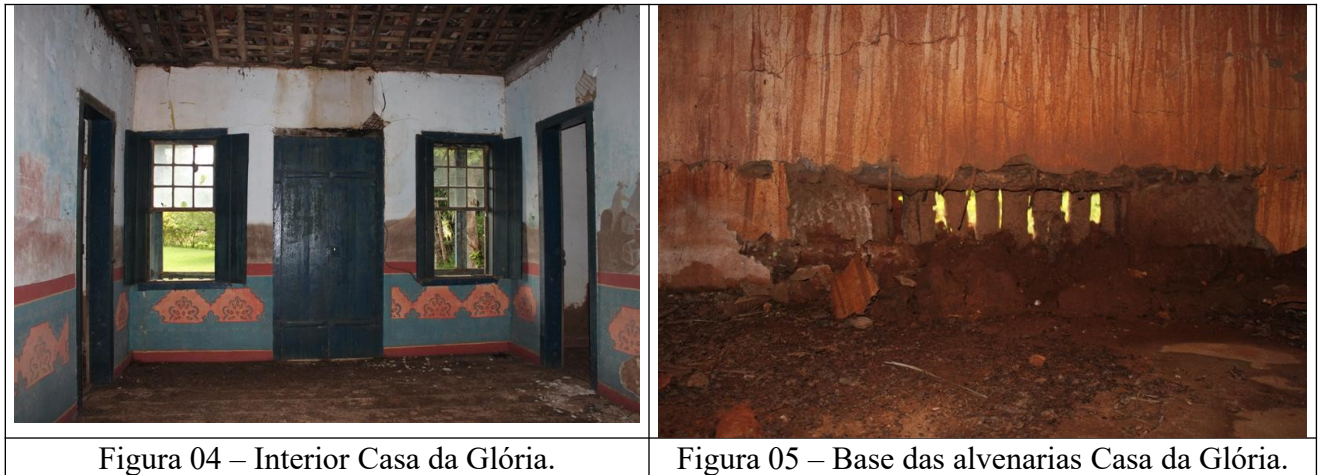
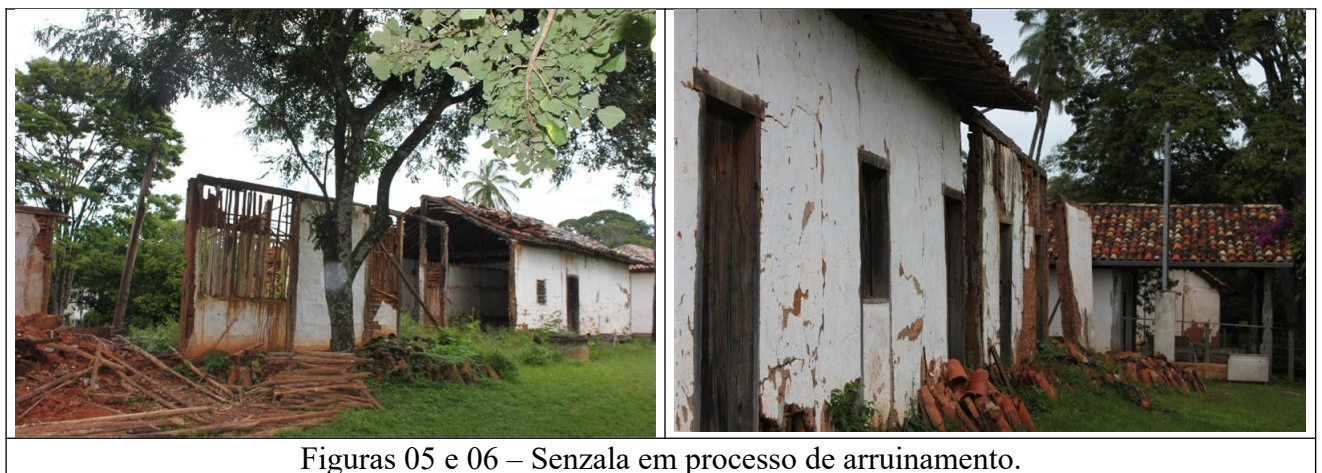
A sede da fazenda apresenta áreas afetadas por infiltrações e trincas nas alvenarias. O piso de pedra do alpendre apresenta algumas trincas e partes faltantes de rejunte. O piso em madeira da varanda possui algumas peças empenadas e desgastadas e o forro de esteira foi recentemente restaurado. A estrutura do telhado encontra-se em bom estado de conservação.

A Capela apresenta-se com descolamento do reboco, manchas de umidade e várias trincas nas alvenarias. O forro e o retábulo apresentam falhas nas peças de madeira e encontram-se com a pintura desgastada.

Parte do telhado da senzala ruiu, causando arruinamento de parte das paredes de vedação e desfazimento da camada de terra existente na trama de madeira. As alvenarias remanescentes apresentam sujidade, desprendimento do reboco, marcas de umidade e desgaste na pintura.

A edificação conhecida como Casa da Glória, datada de 1840, onde por 30 anos funcionou uma escola estadual, encontra-se com a cobertura em processo de arruinamento, estrutura de madeira em processo de apodrecimento, paredes danificadas e sem uso desde 1996.

O Conjunto mantém suas características estético-formais preservadas. Hoje ele sofre com o processo de degradação, sendo urgente sua restauração<sup>4</sup>. **Assim, faz-se necessária a elaboração e execução de um projeto de restauração das edificações, com acompanhamento, nas duas etapas, do órgão de proteção municipal competente.** O projeto e a obra de restauração deverão ser elaborados por profissionais habilitados conforme DN 83/2008 do Confea e Lei nº 12378/2010, que regulamenta o exercício da arquitetura e urbanismo.
