NOTA TÉCNICA nº 47/2012

- I. **Identificação do bem cultural:** Prédio localizado na esquina das ruas Mata Machado e Lindolfo Caetano
- II. **Município:** Januária – MG.
- III. **Proprietário:** Nilson Hebert Bastos Campos, residente na rua Barão de São Romão nº 08, no centro de Januária.
- IV. **Objetivo:** Análise do estado de conservação e medidas necessárias para a conservação do imóvel.
- V. **Breve histórico de Januária**

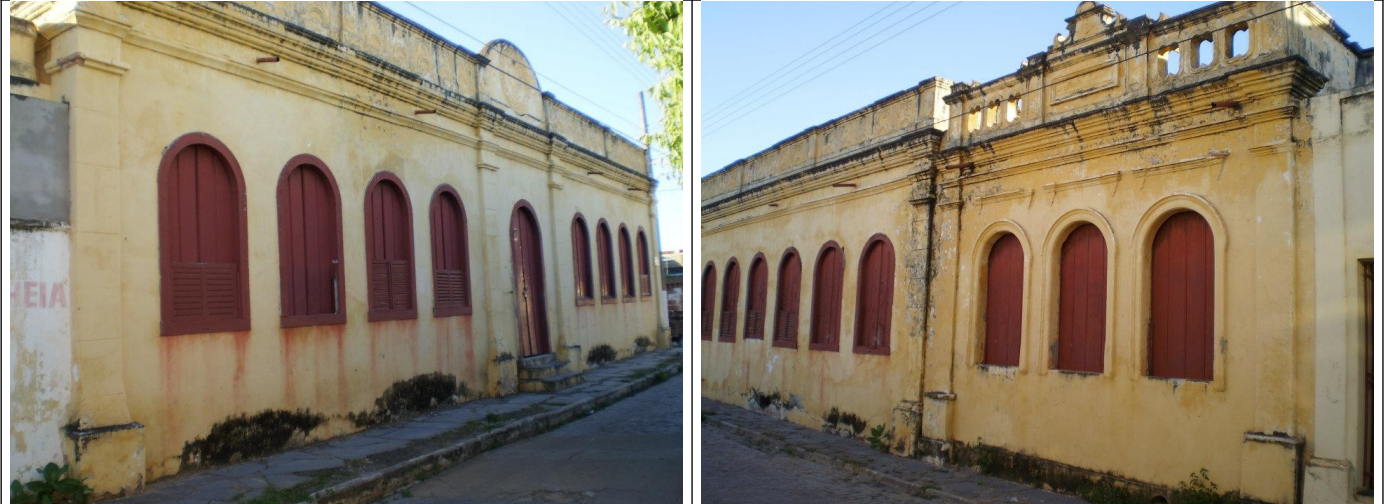
Trata-se de edificação térrea, localizada em terreno de esquina no alinhamento das vias, sem afastamento frontal. De características ecléticas, possui cunhais em volume e pilastras que ornamentam a porta de entrada principal, se unindo no alto com a cimalha trabalhada em massa.

Em análise às fotografias encaminhadas, verifica-se que o imóvel encontra-se em regular estado de conservação. Já ocorreram várias intervenções no imóvel, possivelmente para adequações aos usos que abrigou, causando descaracterizações no mesmo. Há vários acréscimos nos fundos da edificação, em estilo diferente da edificação original. Entretanto, as fachadas voltadas para as vias públicas preservam a tipologia e volumetria originais.

Figuras 03 e 04 – Fachadas da edificação.

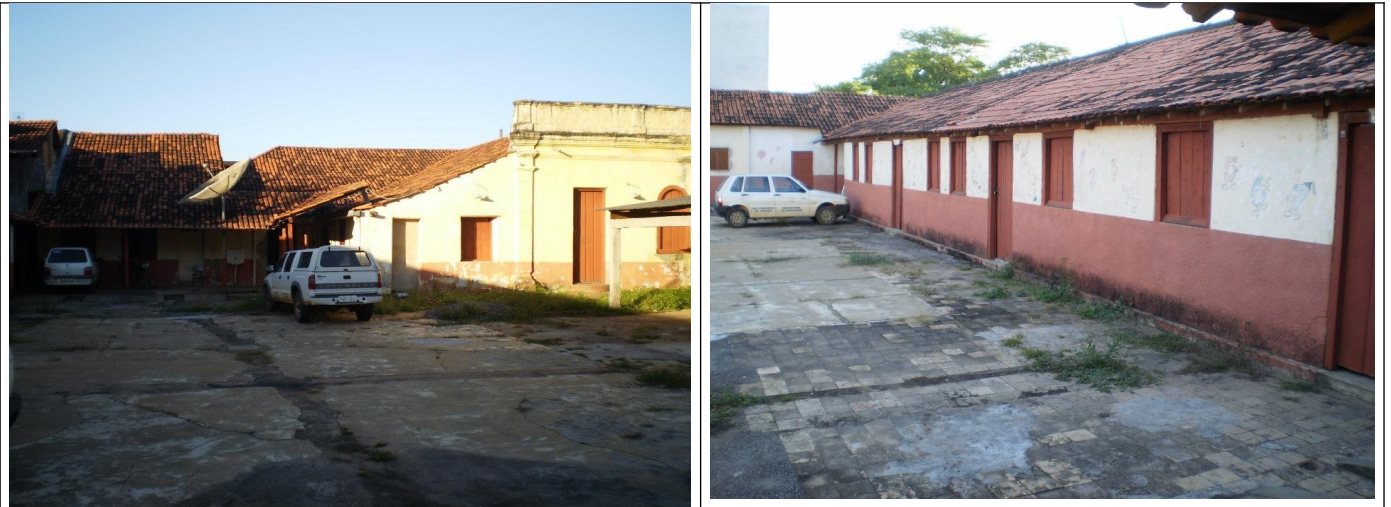
Figuras 05 e 06 – Acréscimos nos fundos da edificação.

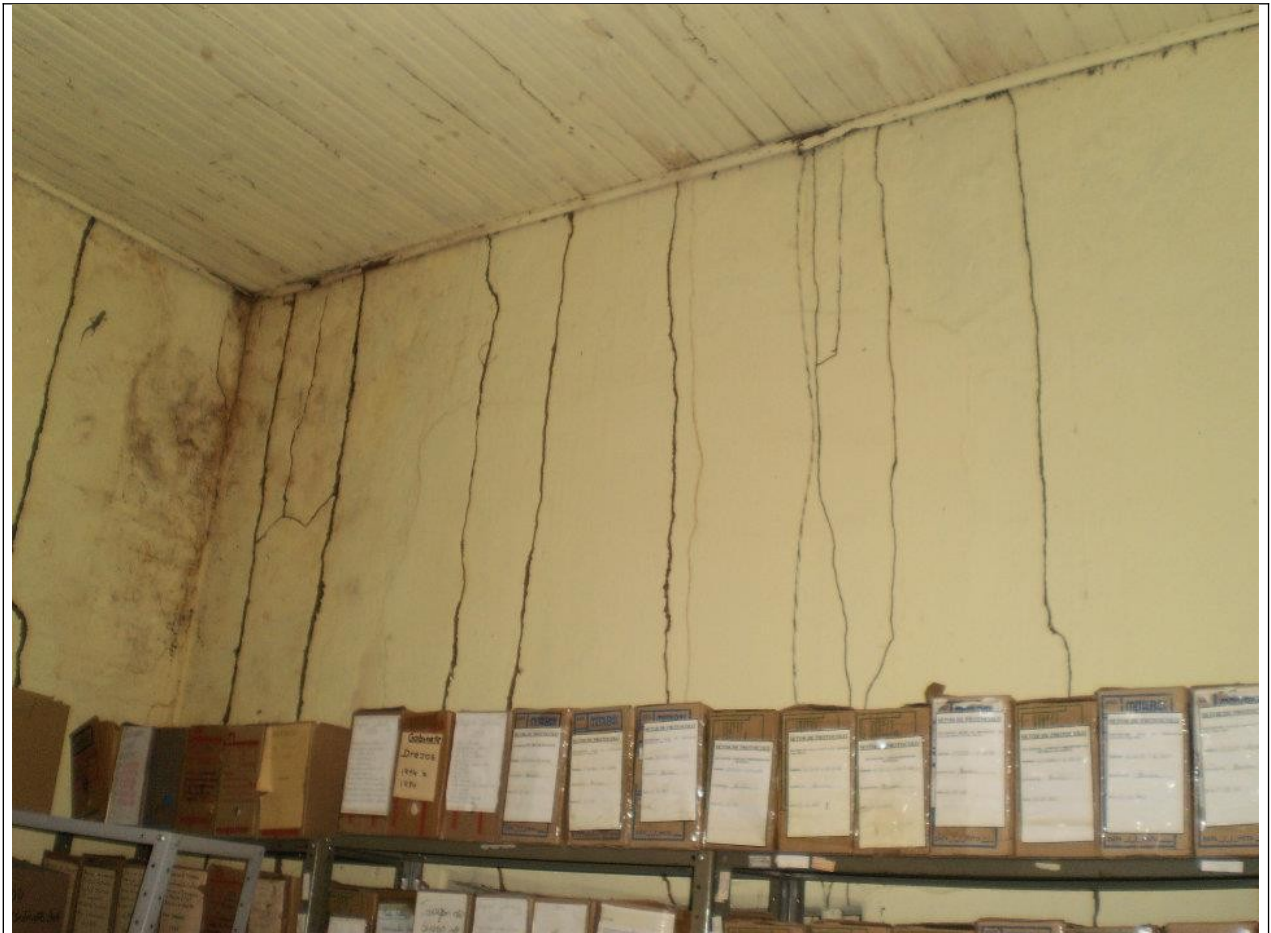
As principais patologias apresentadas se referem à presença de umidade nas alvenarias, principalmente junto à platibanda e à base da edificação; infestação de cupins; reboco e pintura desgastados. As demais, referem-se à falta de manutenção preventiva constante no imóvel.

Figura 07 – Infestação de cupins.

Quanto à infestação de cupins, verifica-se que o ambiente é favorável para a sobrevivência destes insetos xilófagos devido à grande presença de alimento existente para estes insetos, ou seja, madeira e papel. As condições de armazenamento do material, a pouca iluminação aliada a altas temperaturas, presença de umidade e falta de higienização, favorece a infestação destes insetos. Deverá haver substituição das madeiras deterioradas pelos insetos e imunização de todas os elementos de madeira existentes na edificação. Provavelmente, grande parte dos arquivos está sendo atacado pelos insetos, portanto deverá haver tratamento e condicionamento adequado dos mesmos. Após a desinfestação total da edificação e dos materiais existentes em seu interior, deverão ser instalados equipamentos para promover correta iluminação e temperatura para evitar novo ataque dos insetos.

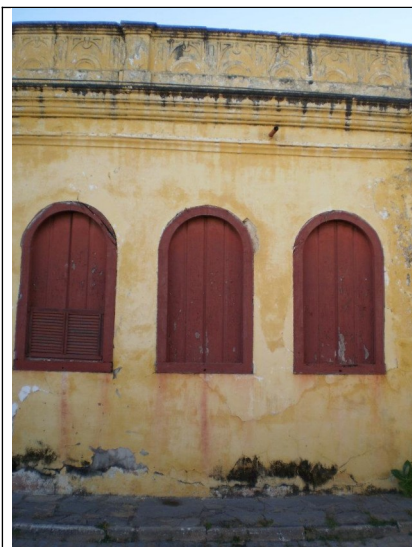
Figura 08 – Umidade junto à base.

As principais patologias estão relacionadas à presença de umidade nas alvenarias, principalmente junto à platibanda e à base da edificação. É necessário descobrir a fonte de umidade para solução definitiva dos problemas apresentados.

Pela análise das fotografias encaminhadas, acredita-se que com a revisão da cobertura, principalmente das calhas junto à platibanda, ficam solucionados os problemas de umidade na parte superior da edificação. Quanto à umidade junto à base, deverá ser verificado o caimento do passeio, que deve ser no sentido da via pública. Além disso, os respingos da água da chuva podem estar causando a presença da umidade. A ação continuada dos respingos de chuva danifica a base da parede, retirando parte do reboco. Nesse caso, o mesmo deve ser refeito e deve ser realizada nova pintura onde for necessário. Devido à ação das intempéries, é necessário fazer a cada dois anos inspeções nas paredes externas, verificando a existência de fissuras superficiais. Caso haja, devem ser feitos reparos e nova pintura;

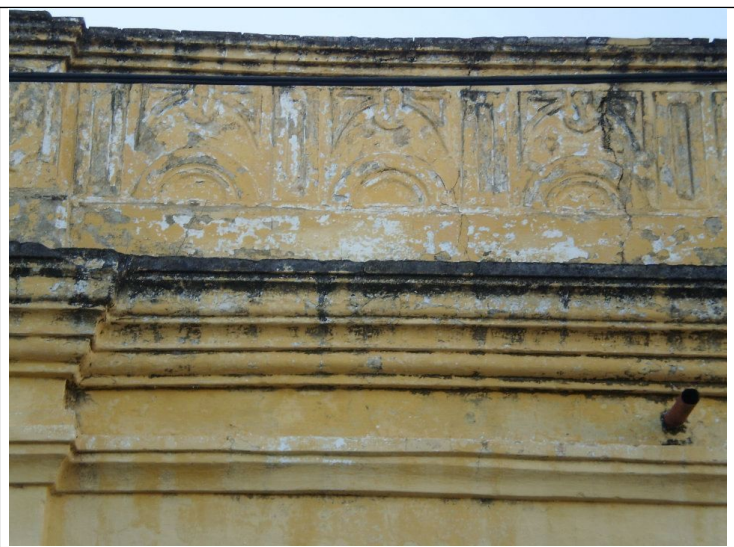
Figura 09 – Umidade junto à platibanda.
