**Promotoria Estadual de Defesa do Patrimônio Cultural e Turístico**

**NOTA TÉCNICA nº 60/2013**

1. **Identificação do bem cultural:** Rua Visconde de Ouro Preto, também conhecida como rua da Cultura.
2. **Município:** Januária – MG.
3. **Objetivo:** Análise do estado de conservação e medidas necessárias para a conservação do imóvel.
4. **Breve histórico de Januária**

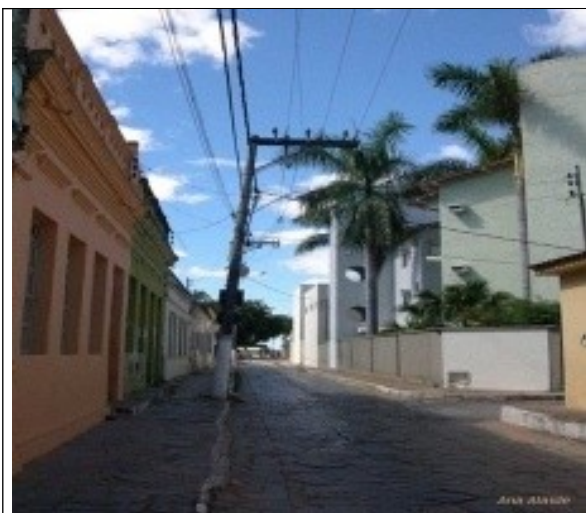
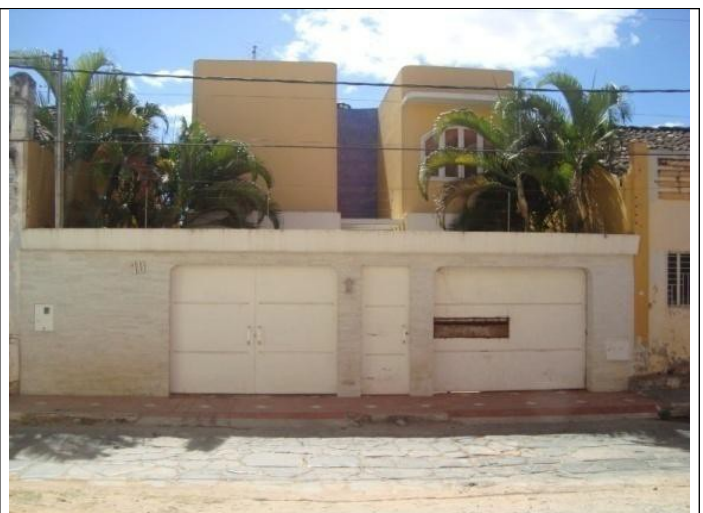
Em análise ao laudo, verificou-se que alguns antigos edifícios integrantes da rua Visconde de Ouro Preto foram substituídos por edificações contemporâneas, cuja volumetria de algumas compromete a harmonia do conjunto. Outros encontram-se com seus lotes vagos ou sendo utilizados por estacionamento pago privado de veículos. Também há no local vários imóveis descaracterizados, abandonados e / ou em mau estado de conservação. Entretanto, há vários exemplares que, apesar do estado de conservação, preservam seus elementos estilísticos originais e o calçamento em pedras permanece em bom estado de conservação. É informado que quando da realização dos serviços de manutenção de infraestrutura (água, luz, etc) há remoção das pedras do calçamento que muitas vezes são reinstaladas de forma inadequada, comprometendo o patrimônio tombado e a segurança de pedestres e veículos. Também é relatado que há intenso tráfego de veículos pesados, o que pode comprometer a estrutura dos imóveis, o calçamento em pedras e a segurança dos pedestres por ser uma via muito estreita.

Figuras 06 e 07 – Intervenções contemporâneas que prejudicam a leitura do conjunto protegido. Fotos Ana Alaíde Amaral e Marco Antonio Torres Euzébio.

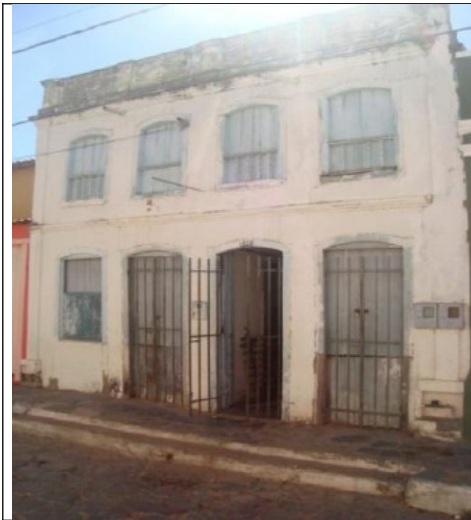
Figura 08 – Imóvel descaracterizado.

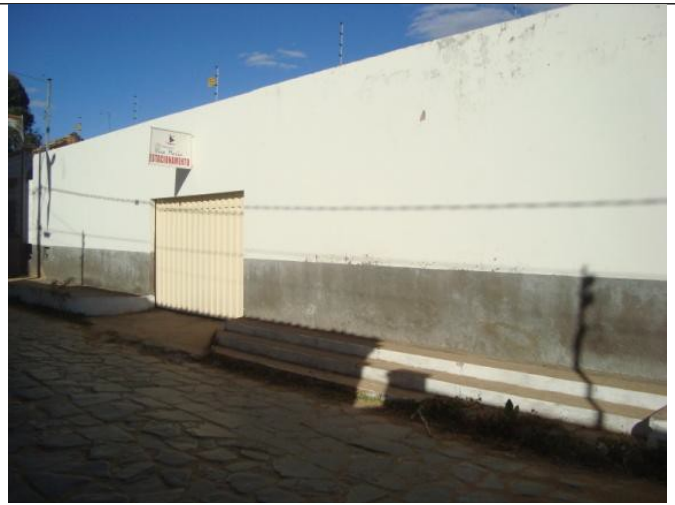
Figura 09 – Imóvel demolido em cujo lote há estacionamento.

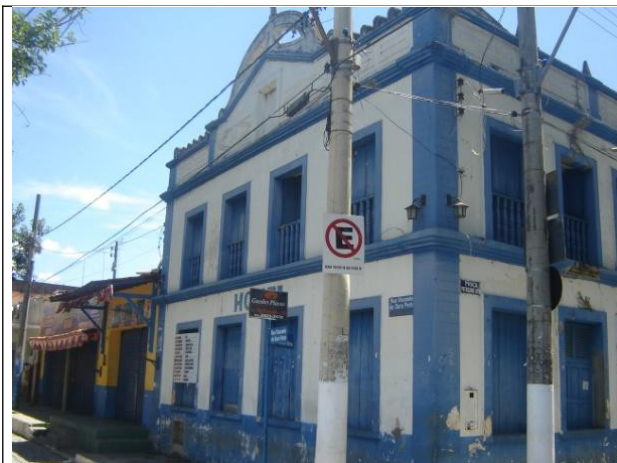
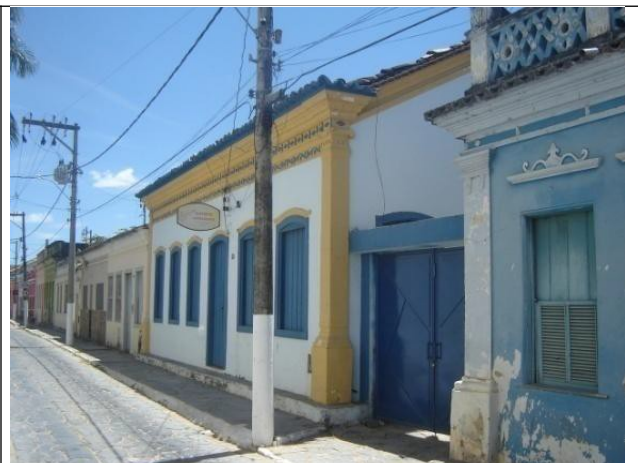
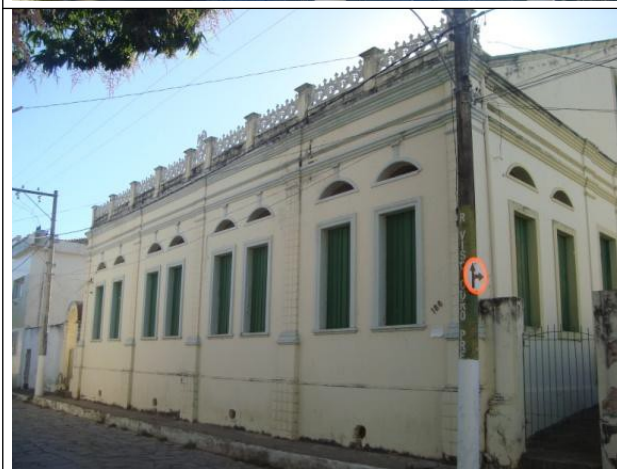
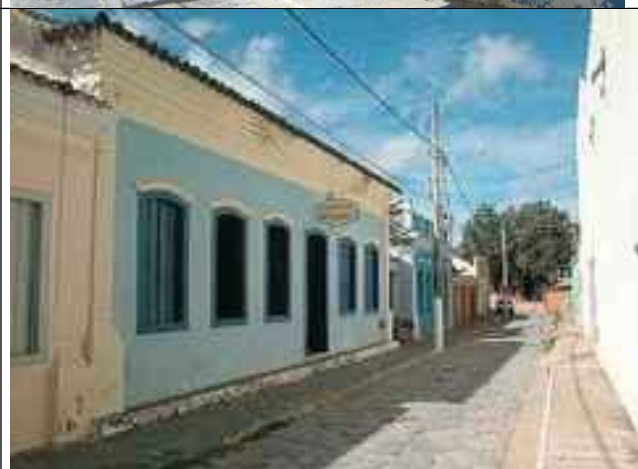
Figuras 10 a 13 – Imóveis preservados. Fotos : Marco Antonio Torres Euzébio.

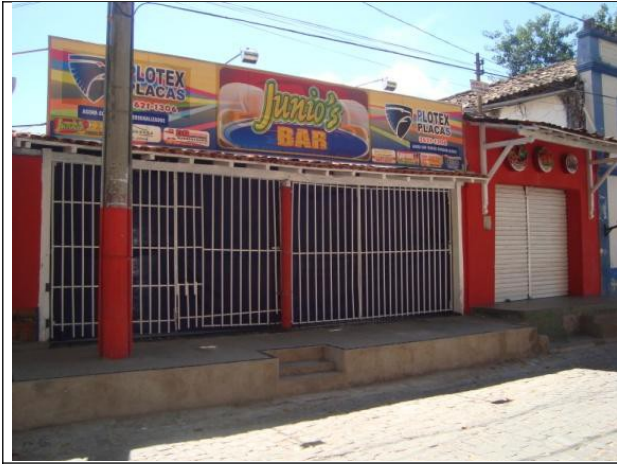
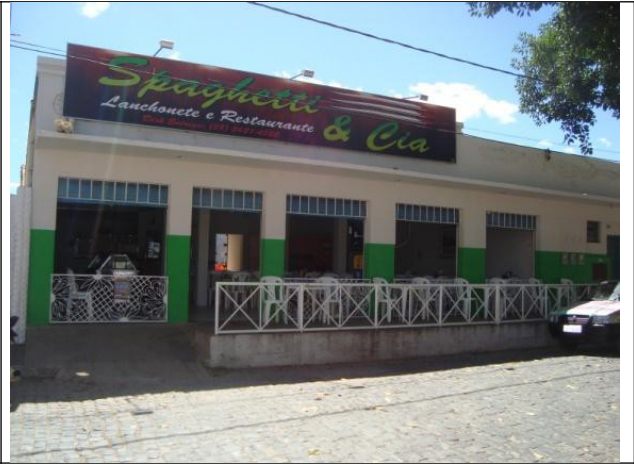
Figuras 14 e 15 – Poluição visual. Fotos : Marco Antonio Torres Euzébio.

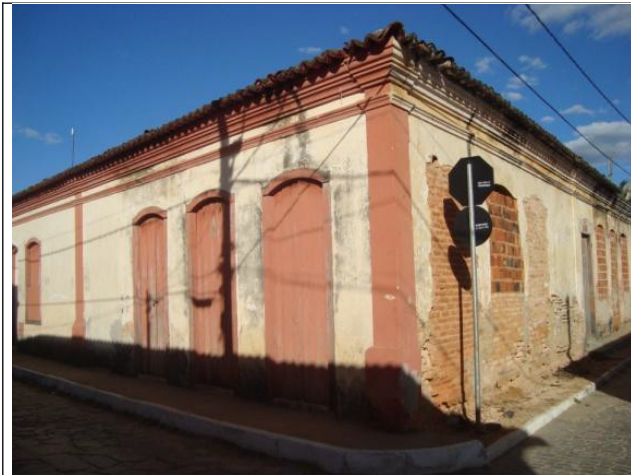
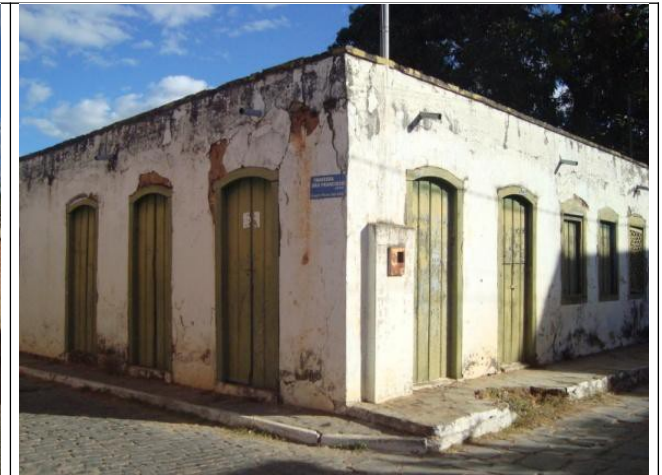
Figuras 16 e 17 – Imóveis abandonados ou em mau estado de conservação. Fotos : Marco Antonio Torres Euzébio.

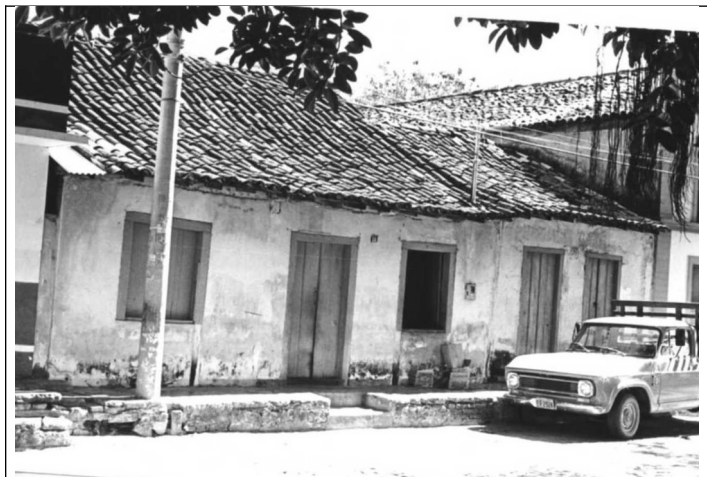
Figura 18 – Edificações antigas da rua Visconde de Ouro Preto que já não existe mais. Foto: inventário Iepha.

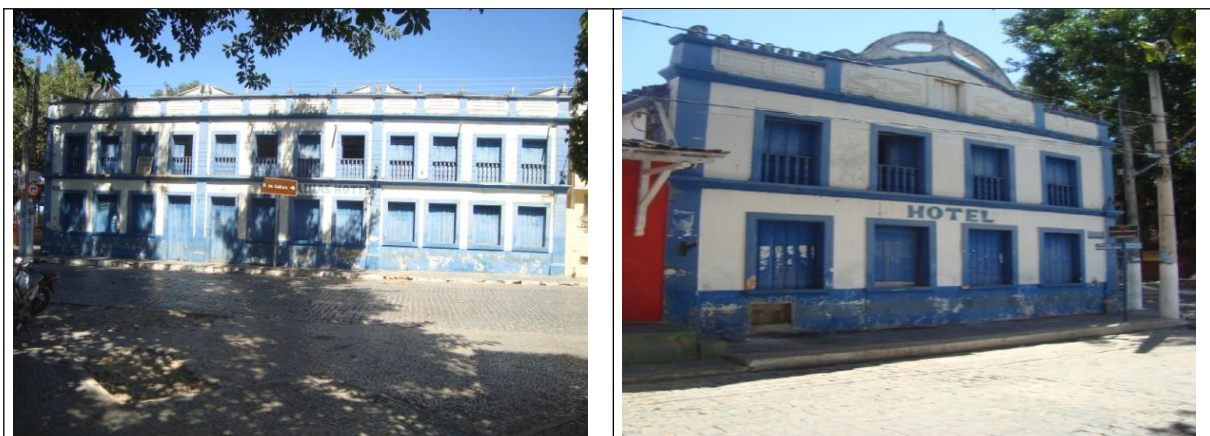
**Breve descrição:** Trata-se de edificação eclética, de esquina, implantada no local que marca o início da Rua da Cultura. Apresenta pichações na alvenaria, trincas, descolamento de reboco pintura, patologias na cobertura, manchas de umidade, elementos de madeira com sinais de degradação.

Figuras 19 e 20 – Fachadas do Minas Hotel. Fotos : Marco Antonio Torres Euzébio.

**Medidas necessárias para conservação:** Elaboração e execução de projeto de restauração, prevendo principalmente revisão da cobertura, solução das patologias presentes nas alvenarias, restauração dos elementos de madeira, execução de novas instalações elétricas e hidráulicas. É necessário promover uso à edificação para que sejam adotadas medidas necessárias a sua preservação e conservação.

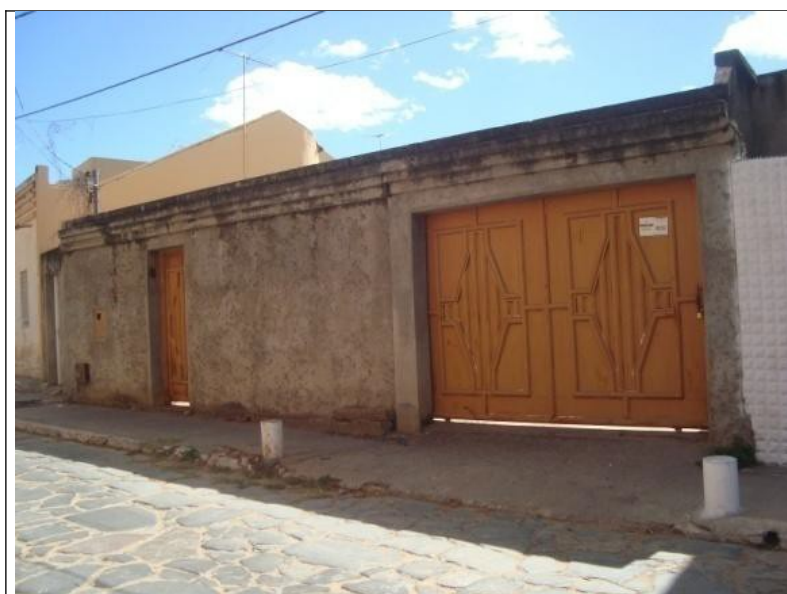
**Breve descrição:** Não se trata de edificação de valor cultural, entretanto, por ser integrante do perímetro de tombamento da rua Visconde de Ouro Preto, seu mau estado de conservação interfere negativamente no conjunto protegido.

Figura 21 – Muro e portão frontal. Foto: Marco Antonio Torres Euzébio

**Principais medidas necessárias para conservação:** Remoção das balisas existentes na calçada, pintura do muro e portão metálico em cores compatíveis ao conjunto.

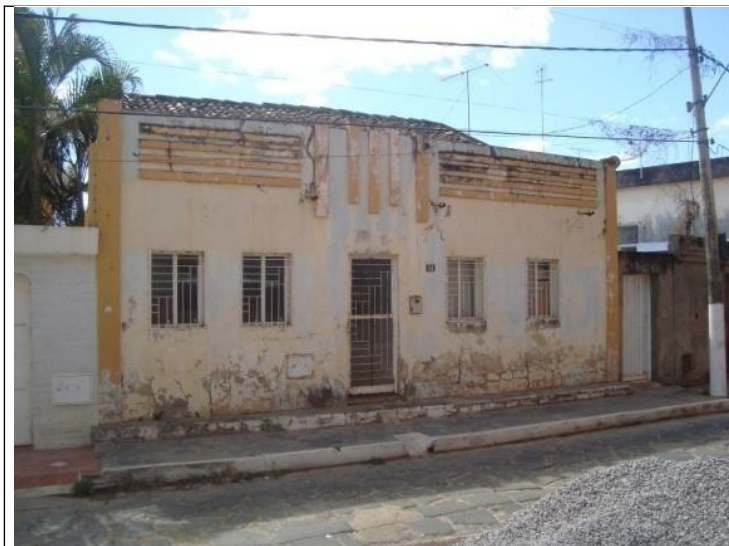
**Breve descrição:** Trata-se de edificação eclética com influências *art decó*, implantada no alinhamento da via. Apresenta trincas, descolamento de reboco e pintura, patologias na cobertura, manchas de umidade e patologias nas esquadrias.

Figura 22 – Fachada principal. Foto: Marco Antonio Torres Euzébio

**Principais medidas necessárias para conservação:** Revisão da cobertura, solução das patologias presentes nas alvenarias, execução de novas instalações elétricas e hidráulicas, revisão das esquadrias. É necessário promover uso à edificação para que sejam adotadas medidas necessárias a sua preservação e conservação.

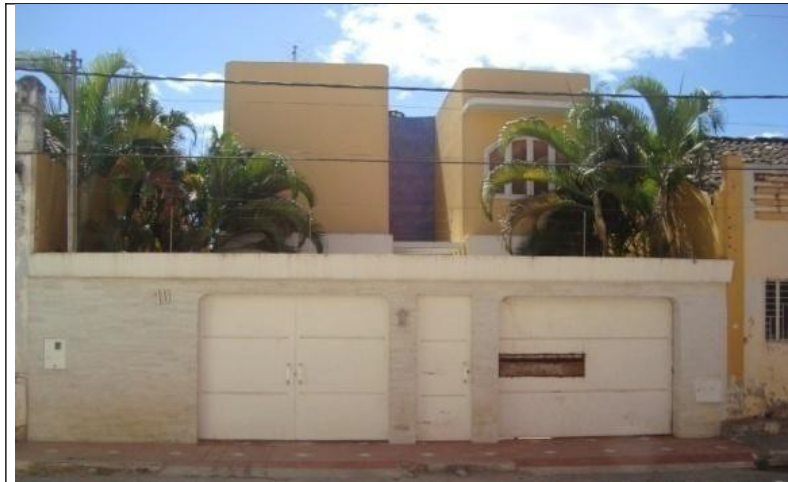
**Breve descrição:** Não se trata de edificação de valor cultural, entretanto, é integrante do perímetro de tombamento da rua Visconde de Ouro Preto, devendo apresentar-se em bom estado de conservação.

Figura 23 – Fachada principal. Foto: Marco Antonio Torres Euzébio

**Principais medidas necessárias para conservação:** Realizar nova pintura do portão em cores compatíveis ao conjunto. Adoção de medidas de conservação preventiva para manutenção da edificação em bom estado de conservação.

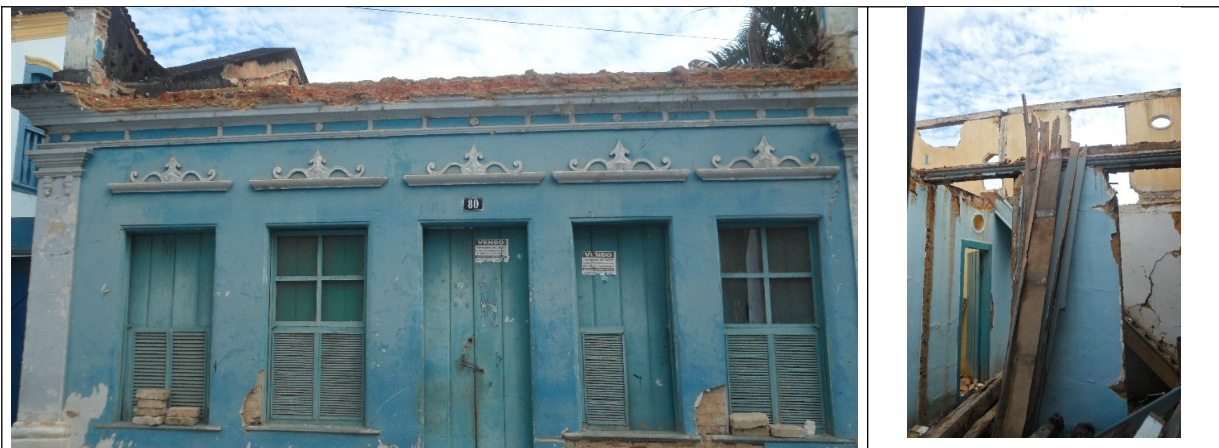
**Breve descrição:** Trata-se de edificação eclética, datada de 1879, implantada no alinhamento da via. Apresenta platibanda ornamentada por elementos vazados e ornamentos em massa na fachada principal. A edificação teve platibanda, cobertura e parte das paredes internas demolidas. Apresenta trincas, descolamento de reboco e pintura, manchas de umidade e patologias nas esquadrias.

Figuras 24 e 25 – Fachada principal e imagem interna

**Principais medidas necessárias para conservação:** Reconstrução da cobertura, solução das patologias presentes nas alvenarias, execução de novas instalações elétricas e hidráulicas, revisão das esquadrias. É necessário promover uso à edificação para que sejam adotadas medidas necessárias a sua preservação e conservação.

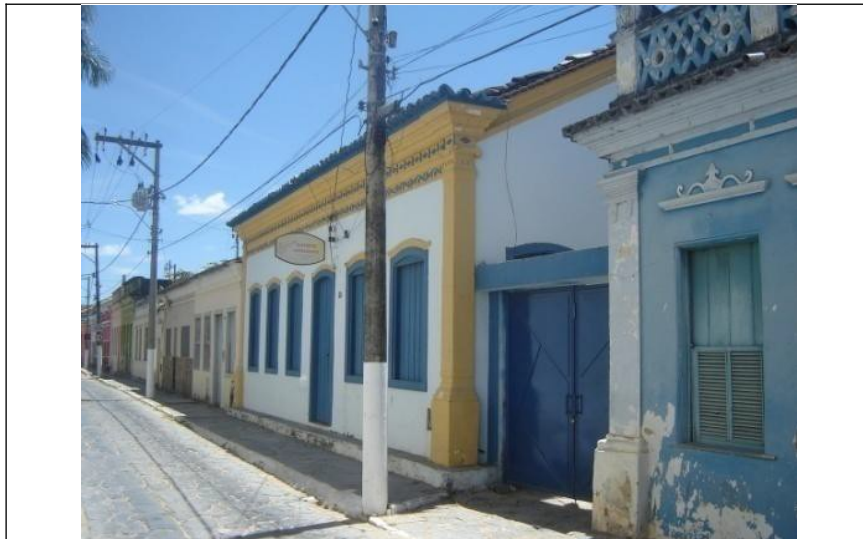
**Breve descrição:** Trata-se de edificação colonial, implantada no alinhamento da via. Apresenta cimalha trabalhada e cunhais em destaque na fachada frontal. Apresenta-se em bom estado de conservação.

Figura 26 – Fachada principal. Foto: Marco Antonio Torres Euzébio

**Principais medidas necessárias para conservação:** Revisão na cobertura e adoção de medidas de conservação preventiva necessárias a sua preservação e conservação.

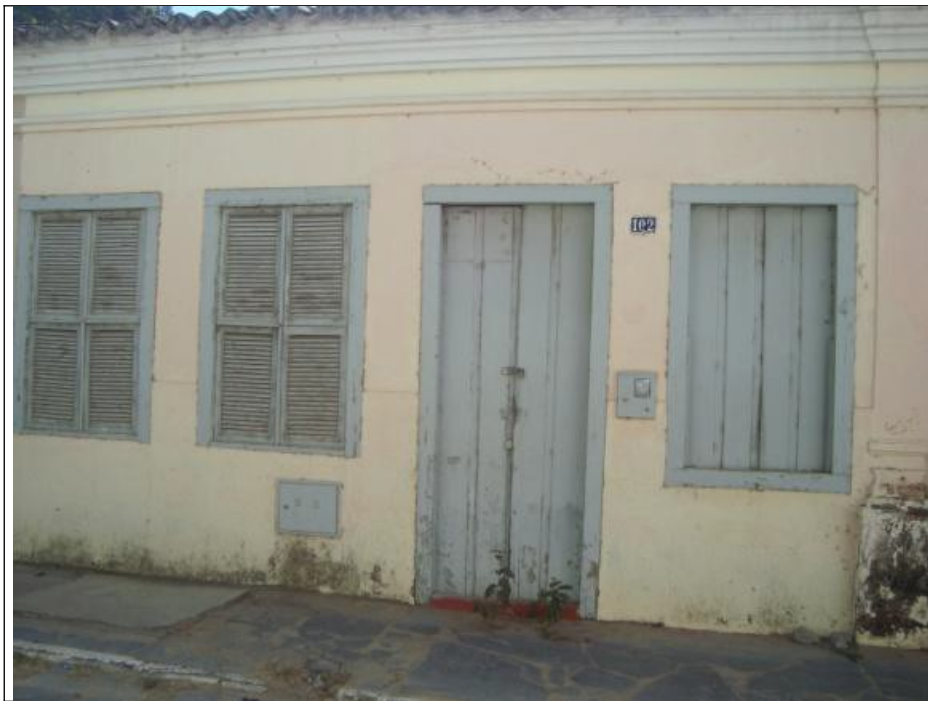
**Breve descrição:** Trata-se de edificação colonial, com cimalha trabalhada, implantada no alinhamento da via. Apresenta trincas, patologias na cobertura, manchas de umidade e patologias nas esquadrias.

Figura 27 – Fachada principal. Foto: Marco Antonio Torres Euzébio

**Principais medidas necessárias para conservação:** Revisão da cobertura, solução das patologias presentes nas alvenarias, execução de novas instalações elétricas e hidráulicas, revisão das esquadrias. É necessário promover uso à edificação para que sejam adotadas medidas necessárias a sua preservação e conservação.

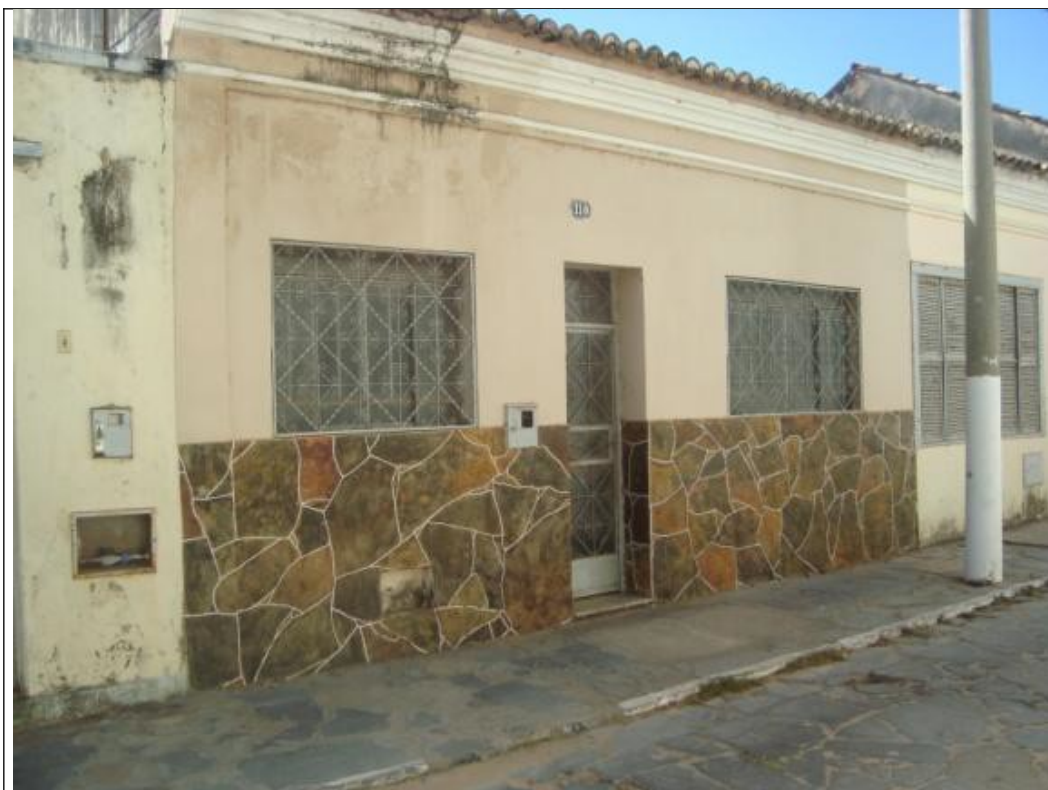
**Breve descrição:** Trata-se de edificação colonial descaracterizada, com cimalha trabalhada, implantada no alinhamento da via. Apresenta trincas, patologias na cobertura, manchas de umidade e patologias nas esquadrias.

Figura 28 – Fachada principal. Foto: Marco Antonio Torres Euzébio

**Principais medidas necessárias para conservação:** Revisão da cobertura, solução das patologias presentes nas alvenarias, execução de novas instalações elétricas e hidráulicas, revisão das esquadrias. É necessário promover uso à edificação para que sejam adotadas medidas necessárias a sua preservação e conservação. Sugere-se a substituição das esquadrias metálicas por exemplares em madeira compatíveis com o estilo da edificação e a remoção do barrado de pedras existente.

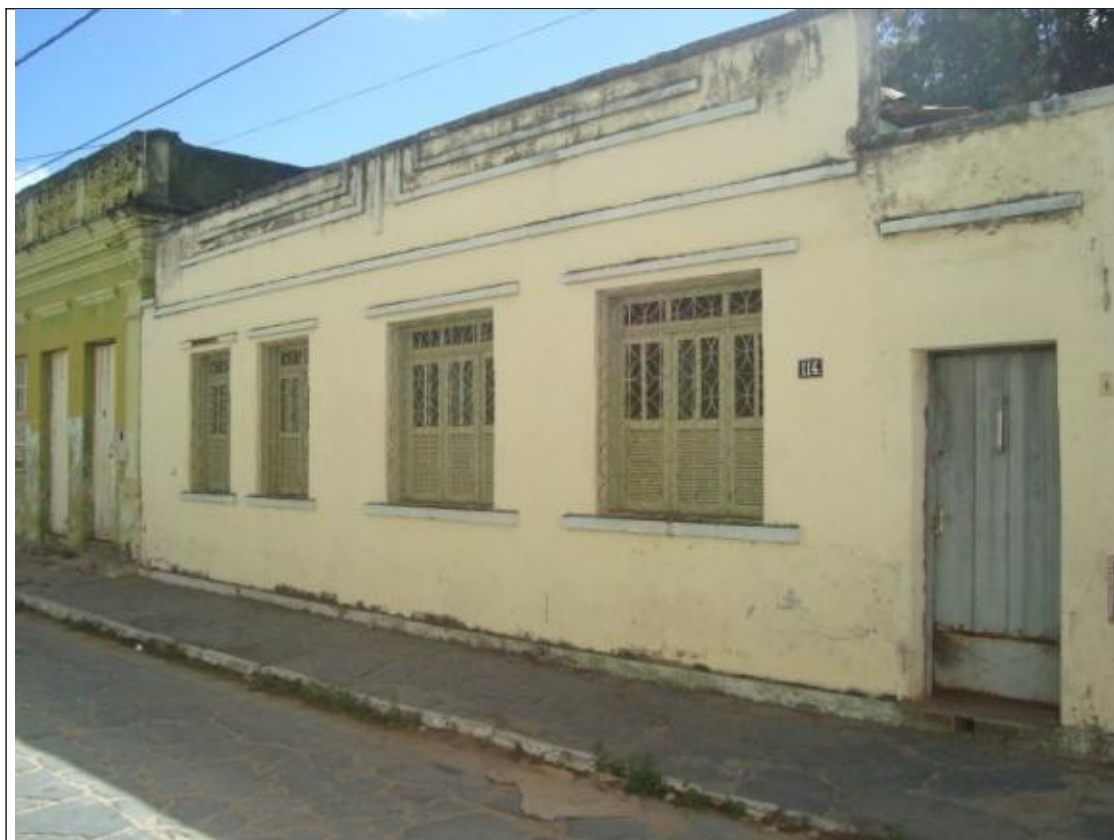
**Breve descrição:** Trata-se de edificação eclética com influências *art decó*, implantada no alinhamento da via. Apresenta trincas, descolamento de reboco e pintura, patologias na cobertura, manchas de umidade e patologias nas esquadrias.

Figura 29 – Fachada principal. Foto: Marco Antonio Torres Euzébio

**Principais medidas necessárias para conservação:** Revisão da cobertura, solução das patologias presentes nas alvenarias, execução de novas instalações elétricas e hidráulicas, revisão das esquadrias. É necessário promover uso à edificação para que sejam adotadas medidas necessárias a sua preservação e conservação.

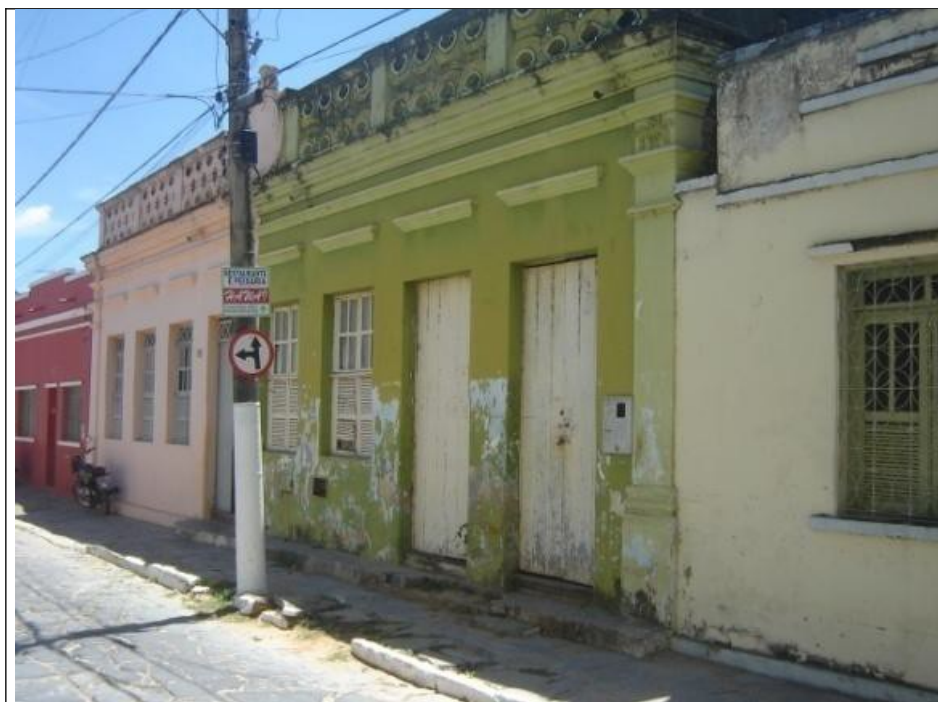
**Breve descrição:** Trata-se de edificação eclética implantada no alinhamento da via. Apresenta ornamentos em massa na cimalha, platibanda e sobrevergas da fachada principal. Apresenta trincas, descolamento de reboco e pintura, patologias na cobertura, manchas de umidade e patologias nas esquadrias, danos nos elementos de madeira. Está pintada em dois tons distintos, uma vez que a edificação original foi dividida em duas.

Figura 30 – Fachada principal. Foto: Marco Antonio Torres Euzébio

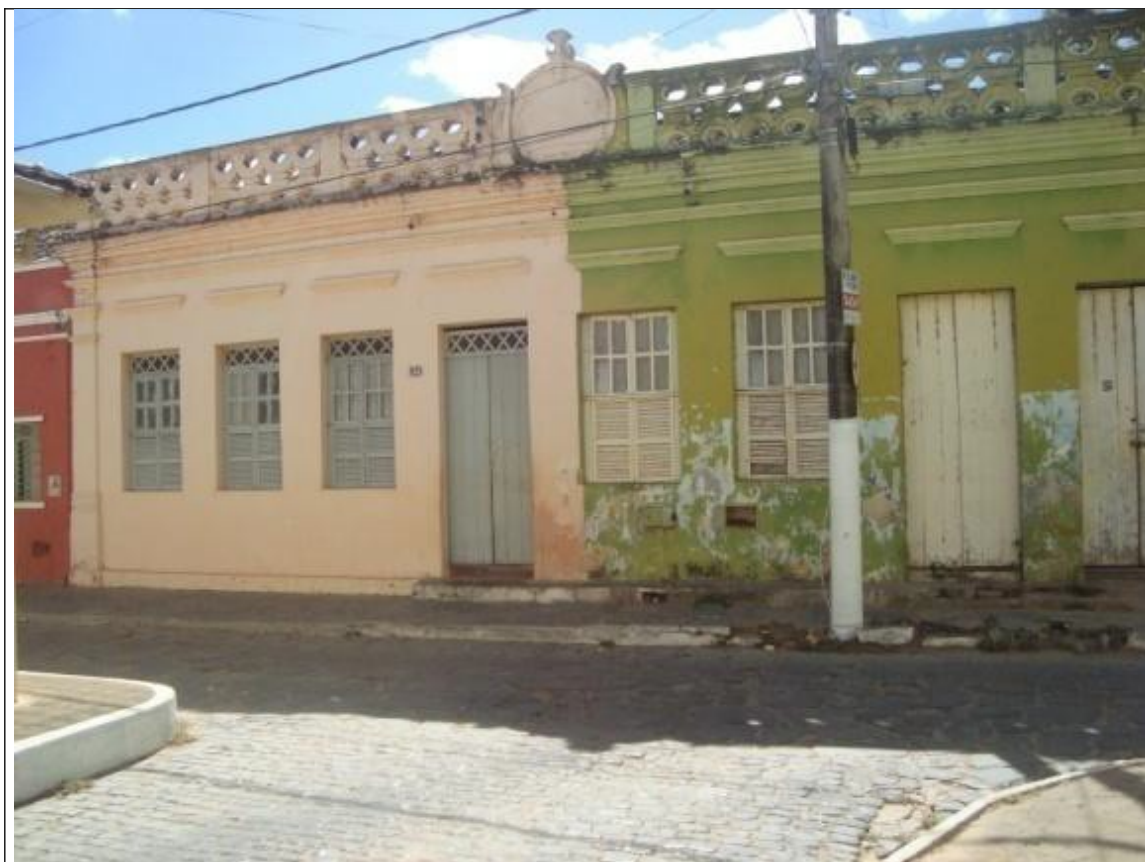
**Breve descrição:** Trata-se de edificação eclética implantada no alinhamento da via. Apresenta ornamentos em massa na cimalha, platibanda e sobrevergas da fachada principal. Apresenta trincas, descolamento de reboco e pintura, patologias na cobertura, manchas de umidade e patologias nas esquadrias, danos nos elementos de madeira. Está pintada em dois tons distintos, uma vez que a edificação original foi dividida em duas.

Figura 31 – Fachada principal. Foto: Marco Antonio Torres Euzébio

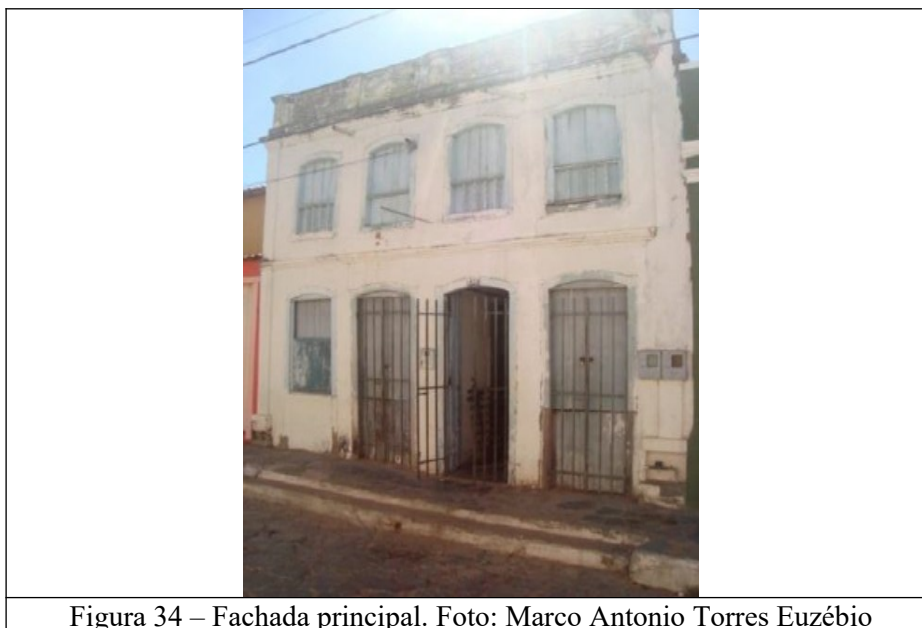
**Breve descrição:** Trata-se de edificação eclética descaracterizada, com elementos coloniais, protomodernos e *art decó*, implantada no alinhamento da via. Apresenta ornamentos em massa na cimalha, platibanda e junto aos vãos. Apresenta trincas, descolamento de reboco e pintura, patologias na cobertura, manchas de umidade e patologias nas esquadrias, gradil enferrujado.

Figura 34 – Fachada principal. Foto: Marco Antonio Torres Euzébio

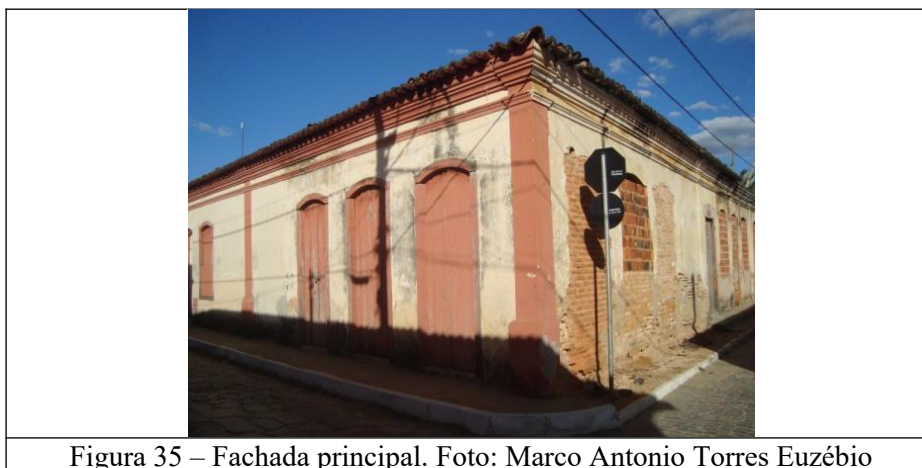
**Breve descrição:** Trata-se de edificação em estilo colonial, implantada no alinhamento da via. Apresenta em péssimo estado de conservação, com patologias estruturais, vãos vedados por alvenaria, trincas, descolamento de reboco e pintura, patologias na cobertura, manchas de umidade e patologias nas esquadrias.

Figura 35 – Fachada principal. Foto: Marco Antonio Torres Euzébio

**Principais medidas necessárias para conservação:** Escoramento estrutural, revisão da cobertura, solução das patologias presentes nas alvenarias, execução de novas instalações elétricas e hidráulicas, revisão das esquadrias. É necessário promover uso à edificação para que sejam adotadas medidas necessárias a sua preservação e conservação.

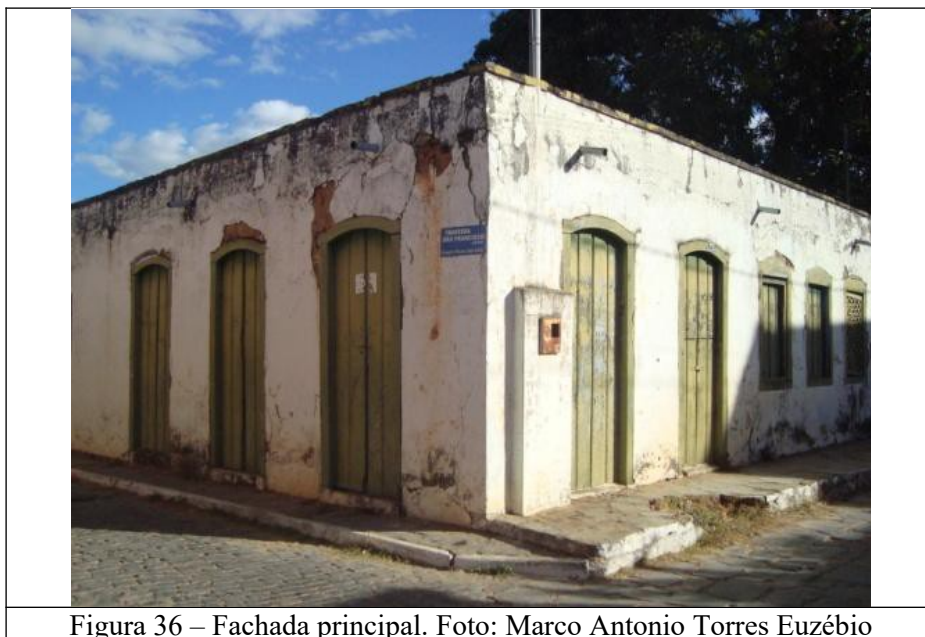
**Breve descrição:** Trata-se de edificação eclética com elementos coloniais, implantada no alinhamento da via. Apresenta trincas, descolamento de reboco e pintura, patologias na cobertura, manchas de umidade e patologias nas esquadrias.

Figura 36 – Fachada principal. Foto: Marco Antonio Torres Euzébio

**Principais medidas necessárias para conservação:** Revisão da cobertura, solução das patologias presentes nas alvenarias, execução de novas instalações elétricas e hidráulicas, revisão das esquadrias. É necessário promover uso à edificação para que sejam adotadas medidas necessárias a sua preservação e conservação. Sugere-se substituição dos elementos de drenagem de água pluvial atualmente existentes junto à cobertura por conjunto composto por calha, rufo e condutor vertical de água.

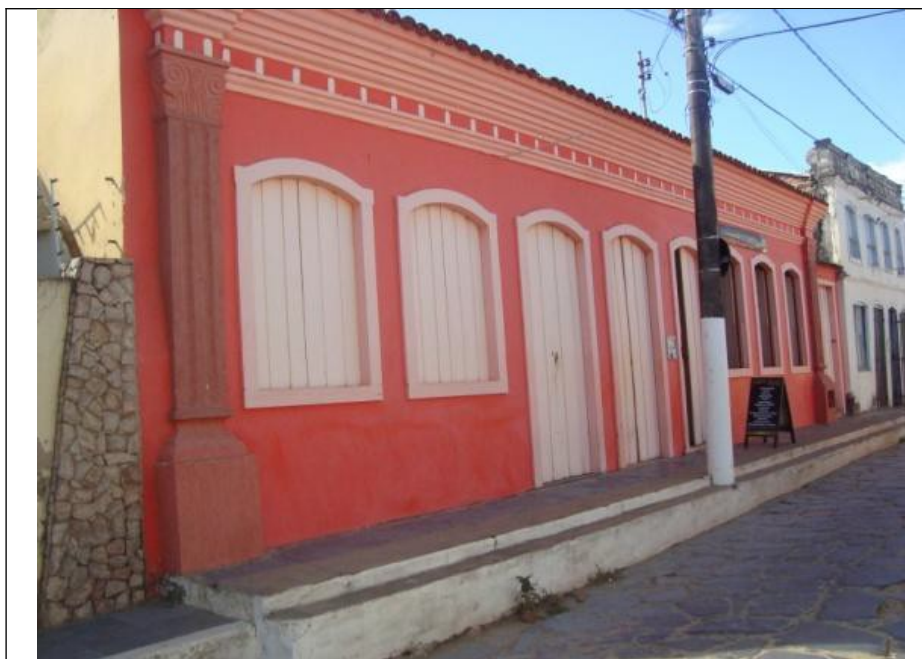
Figura 37 – Fachada principal. Foto: Marco Antonio Torres Euzébio

**Breve descrição:** Trata-se de edificação de características coloniais implantada no alinhamento da via. Apresenta cimalha trabalhada e cunhais em destaque na fachada frontal. Apresenta-se em bom estado de conservação.

**Principais medidas necessárias para conservação:** Adoção das medidas de conservação preventiva, necessárias a sua preservação e conservação.

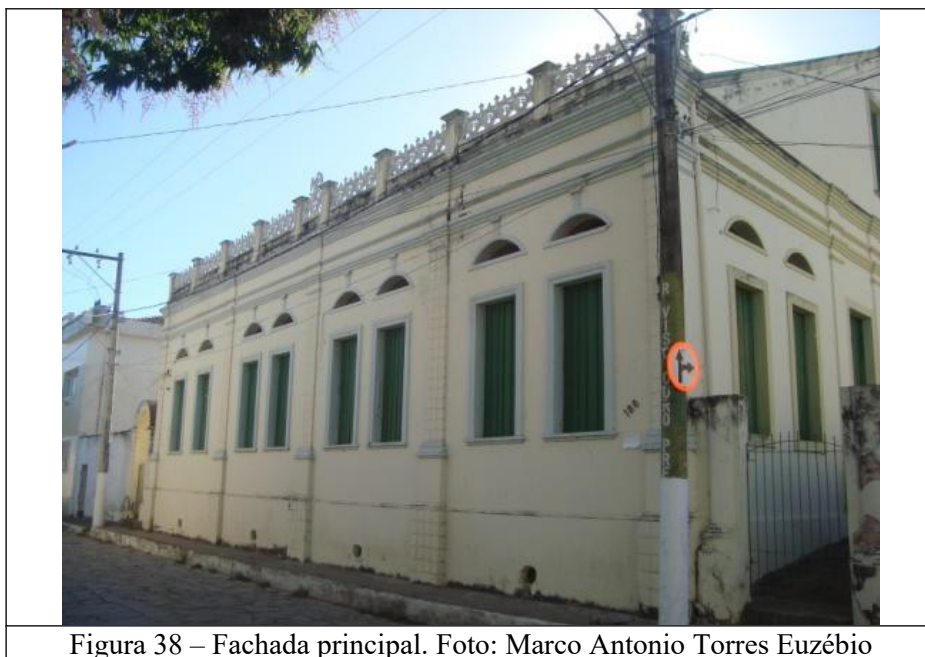
**Breve descrição:** Trata-se de edificação de características ecléticas, de grande porte, Apresenta cimalha trabalhada, platibanda formada por elementos vazados e cunhais em destaque na fachada frontal. Apresenta-se em regular estado de conservação, com trincas, descolamento de reboco e pintura, patologias na cobertura, manchas de umidade e patologias nas esquadrias.

Figura 38 – Fachada principal. Foto: Marco Antonio Torres Euzébio

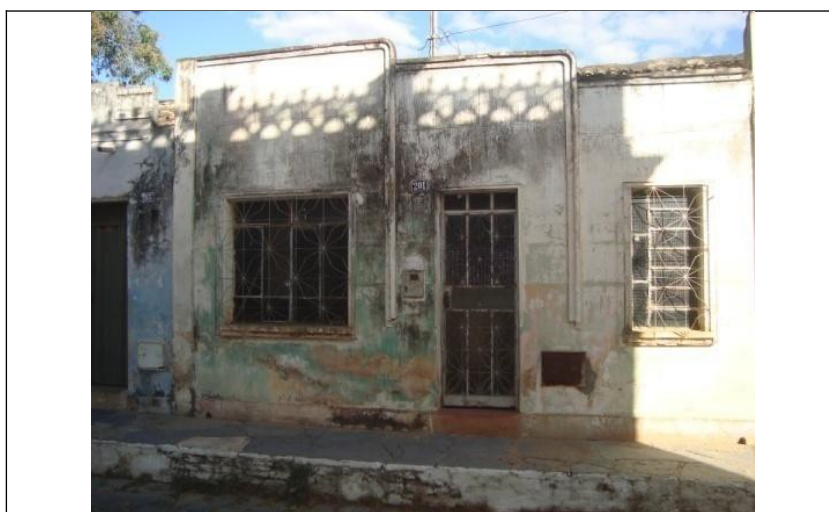
**Breve descrição:** Trata-se de edificação sem estilo definido, implantada no alinhamento da via. Apresenta-se em mau estado de conservação, com trincas, descolamento de pintura e reboco, patologias na cobertura, manchas de umidade e patologias nas esquadrias.

Figura 39 – Fachada principal. Foto: Marco Antonio Torres Euzébio

**Principais medidas necessárias para conservação:** Revisão da cobertura, solução das patologias presentes nas alvenarias, revisão das esquadrias.

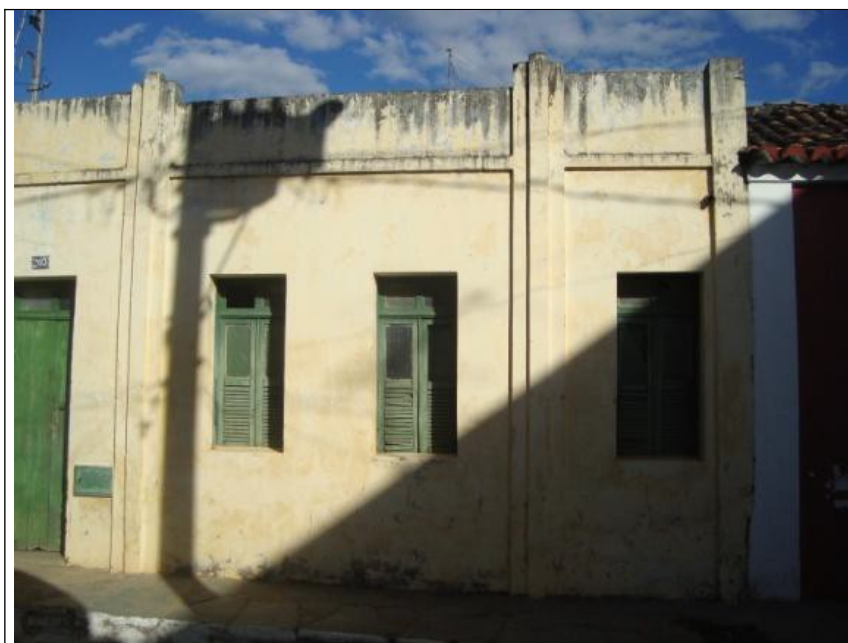
**Breve descrição:** Trata-se de edificação no estilo *art déco* implantada no alinhamento da via. Apresenta-se em regular estado de conservação, com trincas, descolamento de pintura e reboco, patologias na cobertura, manchas de umidade e patologias nas esquadrias.

Figura 40 – Fachada principal. Foto: Marco Antonio Torres Euzébio

**Principais medidas necessárias para conservação:** Revisão da cobertura, solução das patologias presentes nas alvenarias, revisão das esquadrias.

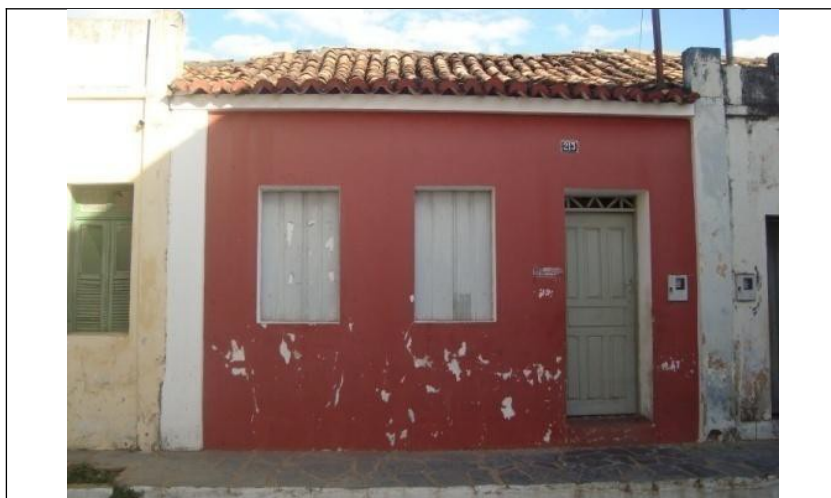
**Breve descrição:** Trata-se de edificação descaracterizada, com elementos do estilo colonial, implantada no alinhamento da via. Apresenta-se em regular estado de conservação, com trincas, descolamento de pintura e reboco, patologias na cobertura, manchas de umidade e patologias nas esquadrias.

Figura 41 – Fachada principal. Foto: Marco Antonio Torres Euzébio

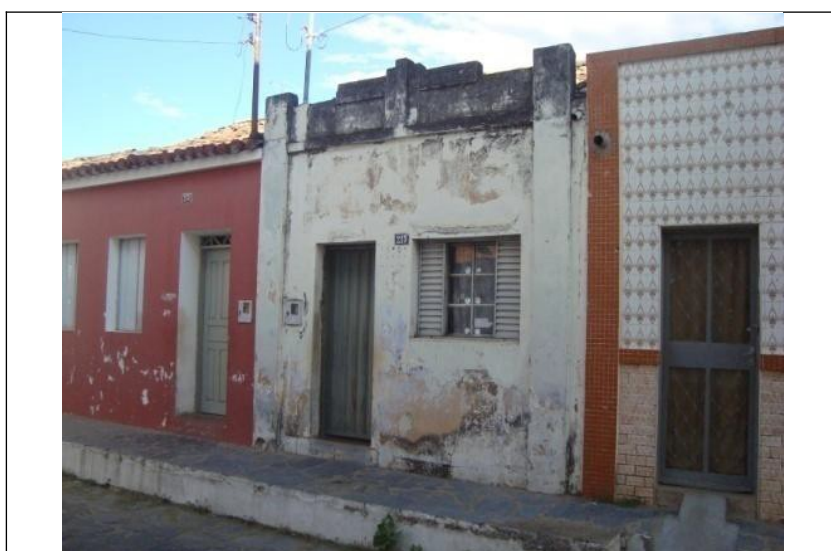
**Breve descrição:** Trata-se de edificação com elementos do estilo protomoderno e *art déco*, implantada no alinhamento da via. Apresenta-se em mau estado de conservação, com trincas, descolamento de pintura e reboco, patologias na cobertura, manchas de umidade e patologias nas esquadrias.

Figura 42 – Fachada principal. Foto: Marco Antonio Torres Euzébio

**Principais medidas necessárias para conservação:** Revisão da cobertura, solução das patologias presentes nas alvenarias, revisão das esquadrias.

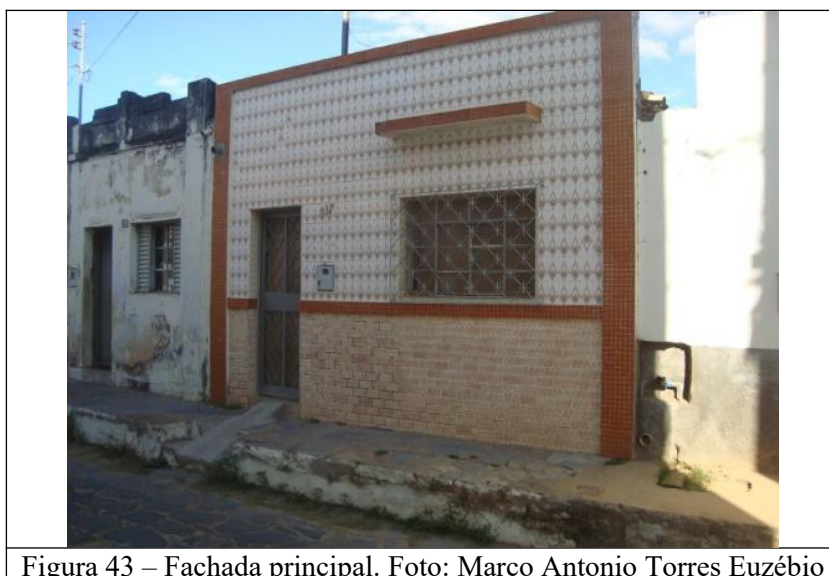
Figura 43 – Fachada principal. Foto: Marco Antonio Torres Euzébio

**Principais medidas necessárias para conservação:** Revisão da cobertura, solução das patologias presentes nas alvenarias, revisão das esquadrias. É necessário promover uso à edificação para que sejam adotadas medidas necessárias a sua preservação e conservação.

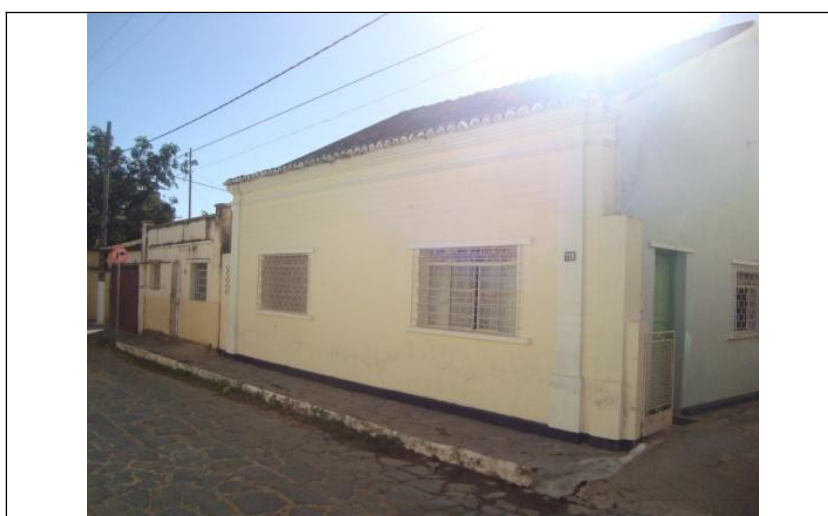
**Breve descrição:** Trata-se de edificação colonial descaracterizada, com cimalha trabalhada, implantada no alinhamento da via. Apresenta trincas, patologias na cobertura, manchas de umidade e patologias nas esquadrias.

Figura 45 – Fachada principal. Foto: Marco Antonio Torres Euzébio

**Principais medidas necessárias para conservação:** Revisão da cobertura, solução das patologias presentes nas alvenarias, execução de novas instalações elétricas e hidráulicas, revisão das esquadrias. Sugere-se a substituição das esquadrias metálicas por exemplares em madeira compatíveis com o estilo da edificação.

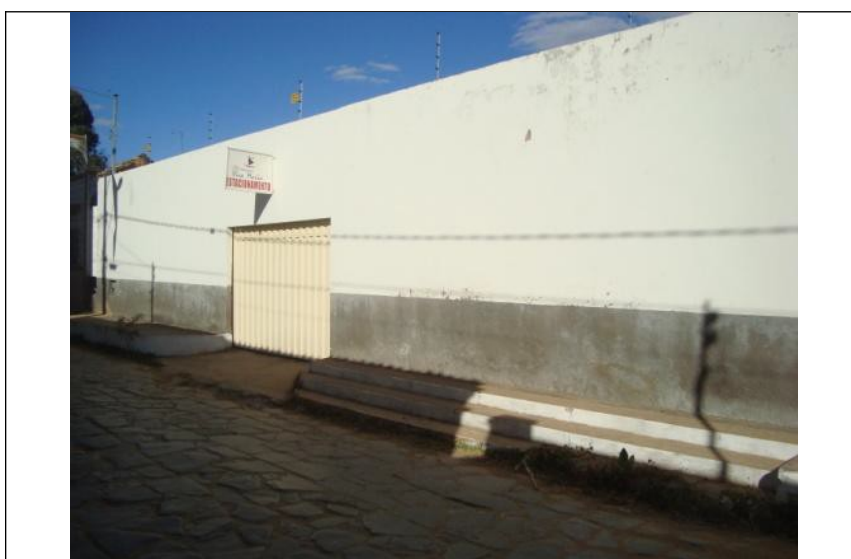
Figura 46 – Fachada principal. Foto: Marco Antonio Torres Euzébio

**Breve descrição:** Trata-se de lote para estacionamento de veículos, entretanto é integrante da área tombada devendo ser mantida em bom estado de conservação.

**Principais medidas necessárias para conservação:** encontra-se em bom estado de conservação.

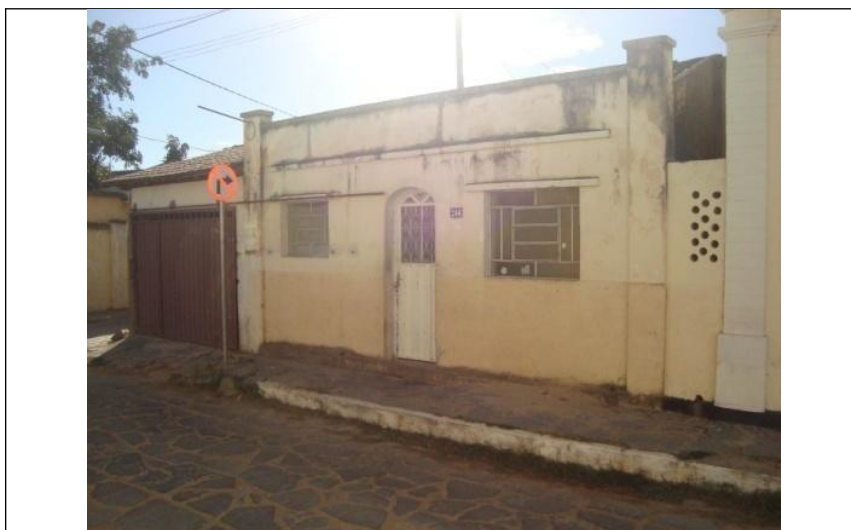
**Breve descrição:** Trata-se de edificação descaracterizada, com elementos característicos do estilo protomoderno e *art déco*. Apresenta trincas, patologias na cobertura, manchas de umidade e patologias nas esquadrias.

Figura 47 – Fachada principal. Foto: Marco Antonio Torres Euzébio

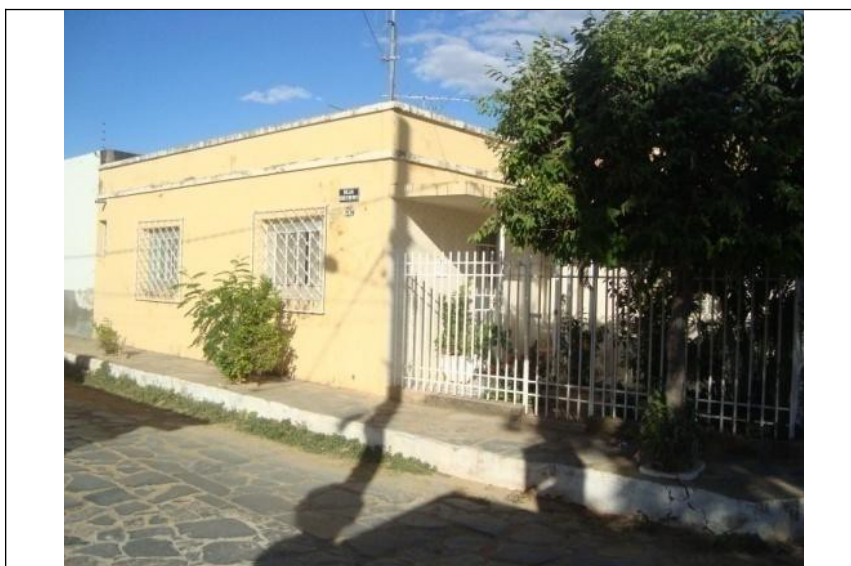
**Breve descrição:** Trata-se de edificação descaracterizada, com elementos característicos do estilo protomoderno. Apresenta trincas, patologias na cobertura, manchas de umidade e patologias nas esquadrias.

Figura 48 – Fachada principal. Foto: Marco Antonio Torres Euzébio

**Principais medidas necessárias para conservação:** Revisão da cobertura, solução das patologias presentes nas alvenarias, execução de novas instalações elétricas e hidráulicas, revisão das esquadrias.
