Promotoria Estadual de Defesa do Patrimônio Cultural e Turístico

LAUDO TÉCNICO nº 36/2010

Em atendimento ao requerimento da Segunda Promotoria de Justiça da Comarca de Sete Lagoas, foi realizada vistoria no dia 06 de julho de 2010, pela analista do Ministério Público do Estado de Minas Gerais, a Historiadora Karol Ramos Medes Guimarães, no bem cultural denominado “Cemitério Velho”. Este está localizado à Rua José Ferreira da Silva s/n °, bairro Coronel Caetano Mascarenhas, na cidade Jequitibá.

Este laudo técnico tem como objetivo analisar o estado de conservação e indicar medidas necessárias para conservação do bem tombado pelo poder público municipal de Jequitibá, para instruir procedimento investigatório instaurado pela Promotoria de Justiça solicitante.

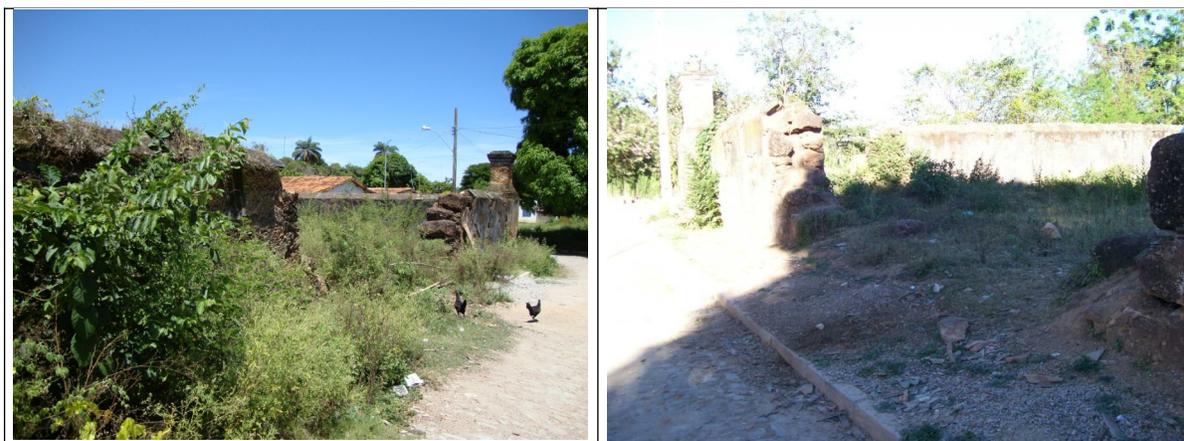
Figura 04 – Foto registrada no dia 12 de fevereiro de 2010.

Figura 05 – Foto registrada no dia 06 de julho de 2010.

Ambas comprovam que há necessidade de limpeza e conservação do bem cultural tombado pelo poder público local.

Os registros fotográficos (figuras 04 e 05) demonstram a entrada do cemitério. Conforme relatos dos moradores locais, existia um portão de metal trabalhado, considerado belíssimo. Deve-se fazer uma pesquisa histórica com o objetivo de localizar ou reconstruir o referido portão na entrada do cemitério, reservando o bem cultural tombado e protegendo-o de depredação.

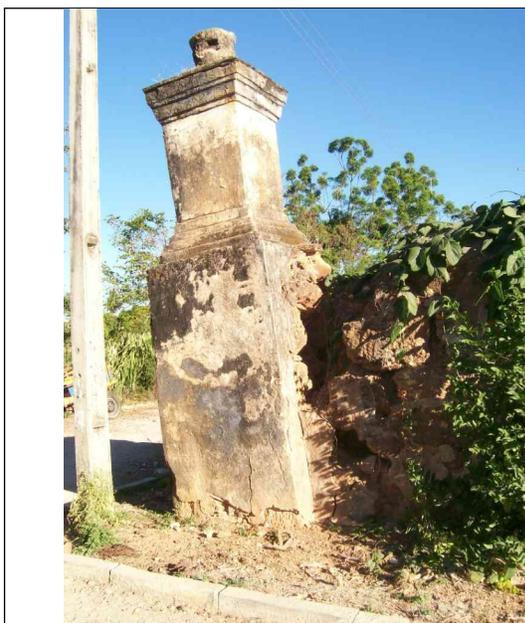
Em alguns trechos houve arruinamento do muro, deixando algumas pedras constituintes das alvenarias soltas no local. Este fato gera desestabilização de outros trechos do muro, de alvenaria auto-portante, colocando em risco a estabilidade da construção em toda a sua extensão. Alguns elementos decorativos existentes nas extremidades se encontram inclinados e a sua queda é iminente.

Figura 07 – Elemento decorativo inclinado em uma das quinas do cemitério.

- Deve ser realizado o escoramento do cunhal existente em uma das quinas do muro que cerca o cemitério, que posteriormente deve ser apumado.
- Para recuperação do muro são necessárias várias etapas. Inicialmente, é necessário detectar as causas de deterioração para eliminá-las ou minimizá-las na medida do possível. Deve-se identificar os materiais empregados, efetuar um rigoroso levantamento de todas as patologias que estão afetando a obra, realizar o reconhecimento da influência dos agentes atmosféricos e ambientais no processo de deterioração da pedra e, quando se suspeita da influência de ataque biológico no processo de deterioração da pedra, os agentes biológicos (algas, bactérias, fungos, plantas, etc.) também devem ser analisados.

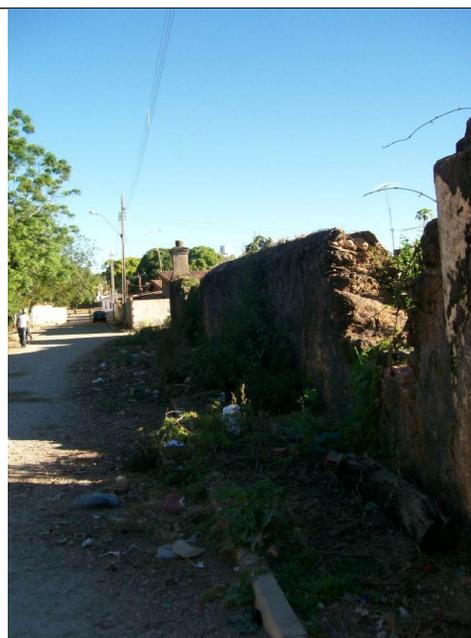
Figura 08 – Deve ser feita uma restauração no muro, com o intuito de preservar e proteger o bem cultural tombado de depredação.

- Seja feita a limpeza e a capina do local, recolhendo e guardando em local apropriado todo o material integrante do acervo do cemitério, inclusive as pedras soltas integrantes do muro de fechamento. Todo o material encontrado deverá ser utilizado na recuperação do bem, retornando ao seu local de origem.

- Limpeza – remoção de todas as substâncias que efetivamente causam o processo de deterioração da pedra ou contribuem para isso.
- Reconstituição - consiste na reconstituição das perdas ocorridas, através da aplicação de pedras com as mesmas características físicas da original. Deve-se utilizar as pedras que se encontram soltas no local, com complementação, caso necessário.
- Consolidação – consiste na impregnação de produtos que penetram na pedra, melhorando e aumentando a coesão do material alterado em seu substrato, resultando na melhor resistência aos processos de deterioração.
- Proteção - pode ser feita através do uso de produtos químicos ou de uma efetiva ação externa para eliminar as fontes de degradação da pedra.

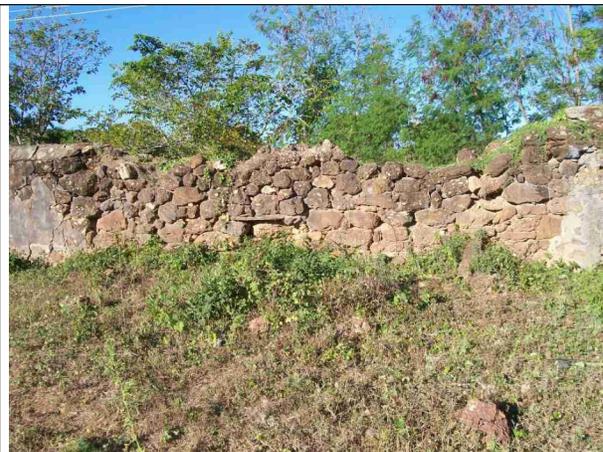
Figura 09 – Deve-se fazer uma restauração no muro de pedras com o objetivo de preservá-lo e proteger a parte interna do bem cultural.

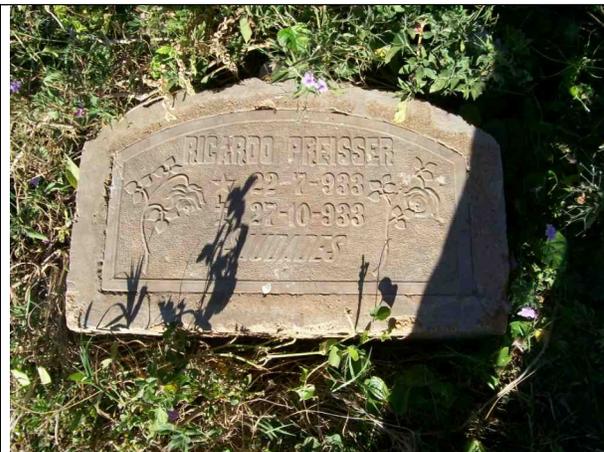
Figura 10 – A única lápide existente no cemitério atualmente.
