NOTA TÉCNICA nº 28/2011

- I. Identificação do bem cultural :** Sede do Museu dos Percursos – Antigo Grupo Escolar Ramiro Pereira
- II. Objetivo:** Analisar o estado de conservação com indicação de medidas emergenciais necessárias para preservação.
- III. Município:** Jequitinhonha.

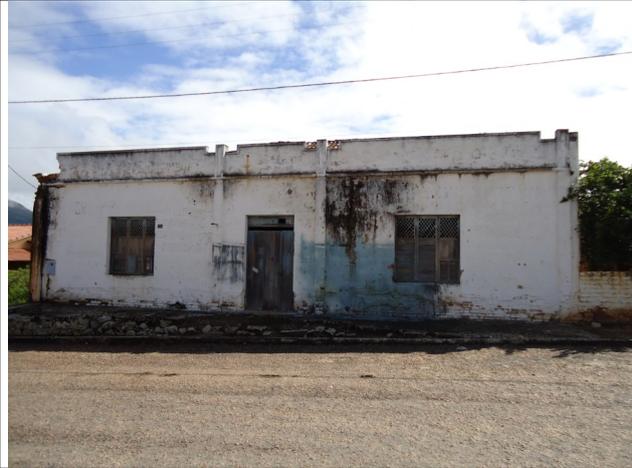
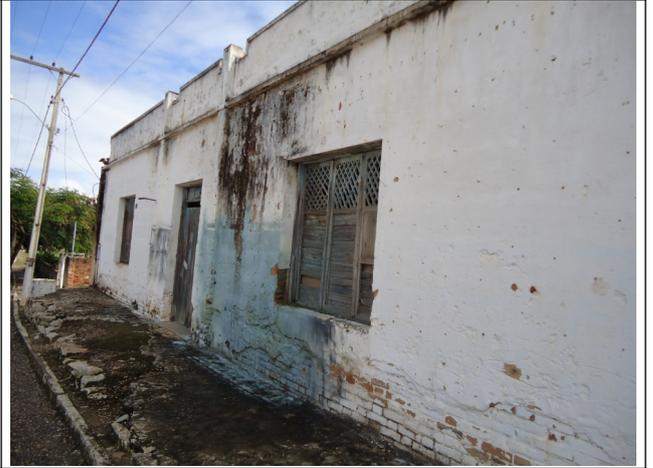
O imóvel encontra-se abandonado e em péssimo estado de conservação, necessitando urgentemente de obras de restauração², visando ações criteriosas e tecnicamente adequadas à conservação³ e manutenção⁴. Ressalta-se que já se encontrava neste estado desde a época da elaboração da sua ficha de inventário em fevereiro de 2009.

Figuras 01 e 02 – Fachada frontal e calçada adjacente em péssimo estado de conservação.

Devido ao fato do imóvel ter sido escolhido para sediar o Museu dos Percursos na cidade de Jequitinhonha, é necessária de intervenção de restauração⁵ com urgência. Assim, faz-se necessária a elaboração e execução de um projeto de restauração da edificação, com acompanhamento, nas duas etapas, do órgão de proteção municipal competente.

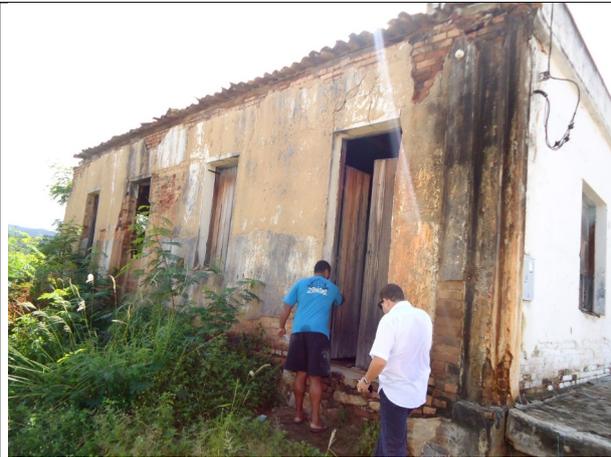
Há muita sujeira no local e mato no terreno adjacente.

Figura 03 – Fachada lateral em péssimo estado de conservação e presença de mato no terreno adjacente.

- A capina da área no entorno e a limpeza interna do imóvel são necessárias para evitar a proliferação de animais, acúmulo de umidade junto à base da edificação e exposição do imóvel a riscos de incêndios. Os materiais originais encontrados passíveis de aproveitamento deverão ser armazenados em local seguro, longe da umidade, para seu aproveitamento na futura restauração.

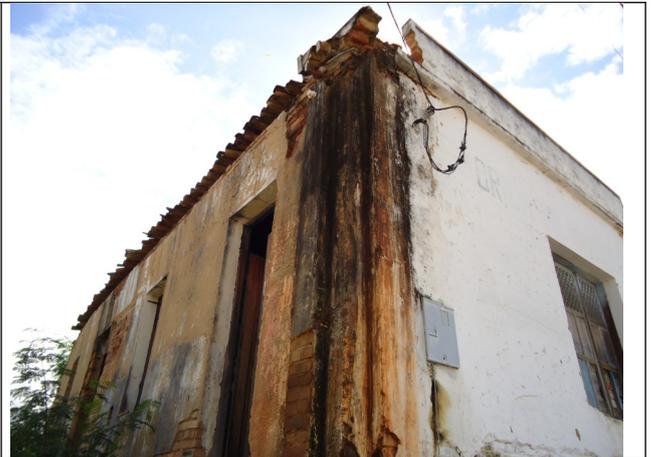
A edificação apresenta patologias na cobertura, com peças de madeira danificadas e telhas quebradas ou corridas. Há manchas de umidade nas alvenarias, principalmente junto à platibanda frontal, o que denuncia problemas decorrentes da infiltração de água. A pintura apresenta-se com muitas sujidades, manchas de umidade e descolamento do reboco em alguns trechos, deixando o sistema construtivo aparente o que contribui com a degradação do imóvel.

Figura 04 – Presença de trincas, descolamento do reboco e manchas de umidade nas alvenarias.

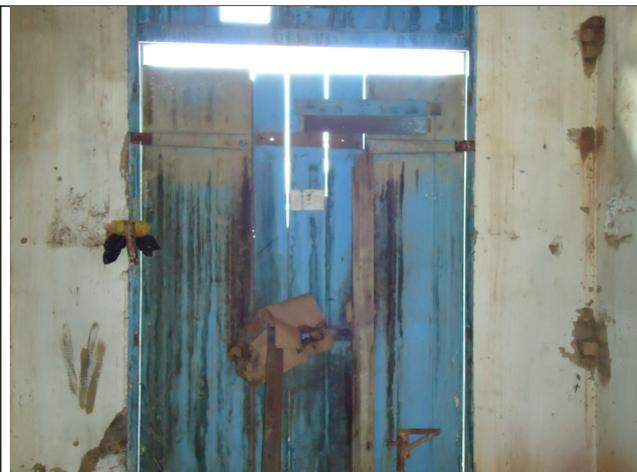
As esquadrias encontram-se totalmente danificadas, assim como todos os acabamentos internos.

Figura 05 – Esquadrias danificadas.

- Deverá haver o desligamento da energia para evitar curtos circuitos e incêndios.
- Até que se proceda a restauração completa do imóvel, deverá haver vedação dos vãos existentes para evitar o mau uso da edificação e ações de vandalismo. Poderão ser utilizados tapumes de madeira, tomando-se o devido cuidado durante a fixação dos mesmos para não causar danos aos elementos originais existentes.

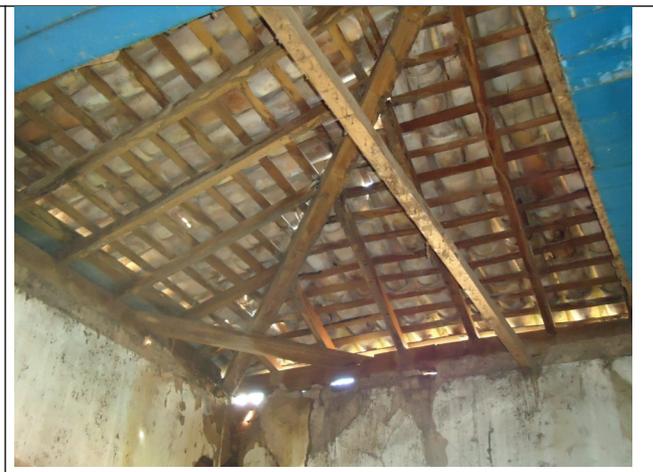
Figura 06 – Cobertura com patologias e danos no forro.

- Para que o imóvel resista até que seja realizada a recuperação completa da cobertura, é necessária vistoria detalhada em toda cobertura do imóvel com substituição das peças de madeira deterioradas e colocação das telhas corridas em seus devidos lugares. Será necessário o escoramento de algumas peças de madeira da cobertura para garantir a estabilidade do engradamento.

- Colocação imediata de lona sobre a cobertura (evitar a utilização de lona preta devido a sua baixa durabilidade), de modo a conter as infiltrações, que aceleram o processo de degradação do imóvel. Além disso, o lonamento evitará o contato da chuva diretamente com as telhas, impedindo a absorção da umidade e conseqüentemente o sobrepeso na estrutura de madeira já comprometida. A lona deverá ser colocada sobre as telhas e deverão ser instaladas ripas sobre a lona buscando fixar este elemento para que o mesmo não solte. As ripas sobre a lona deverão ser bem amarradas à estrutura do telhado com arame. Deve ser feito reforço na estrutura de madeira do telhado que suporte o peso até a restauração do mesmo.

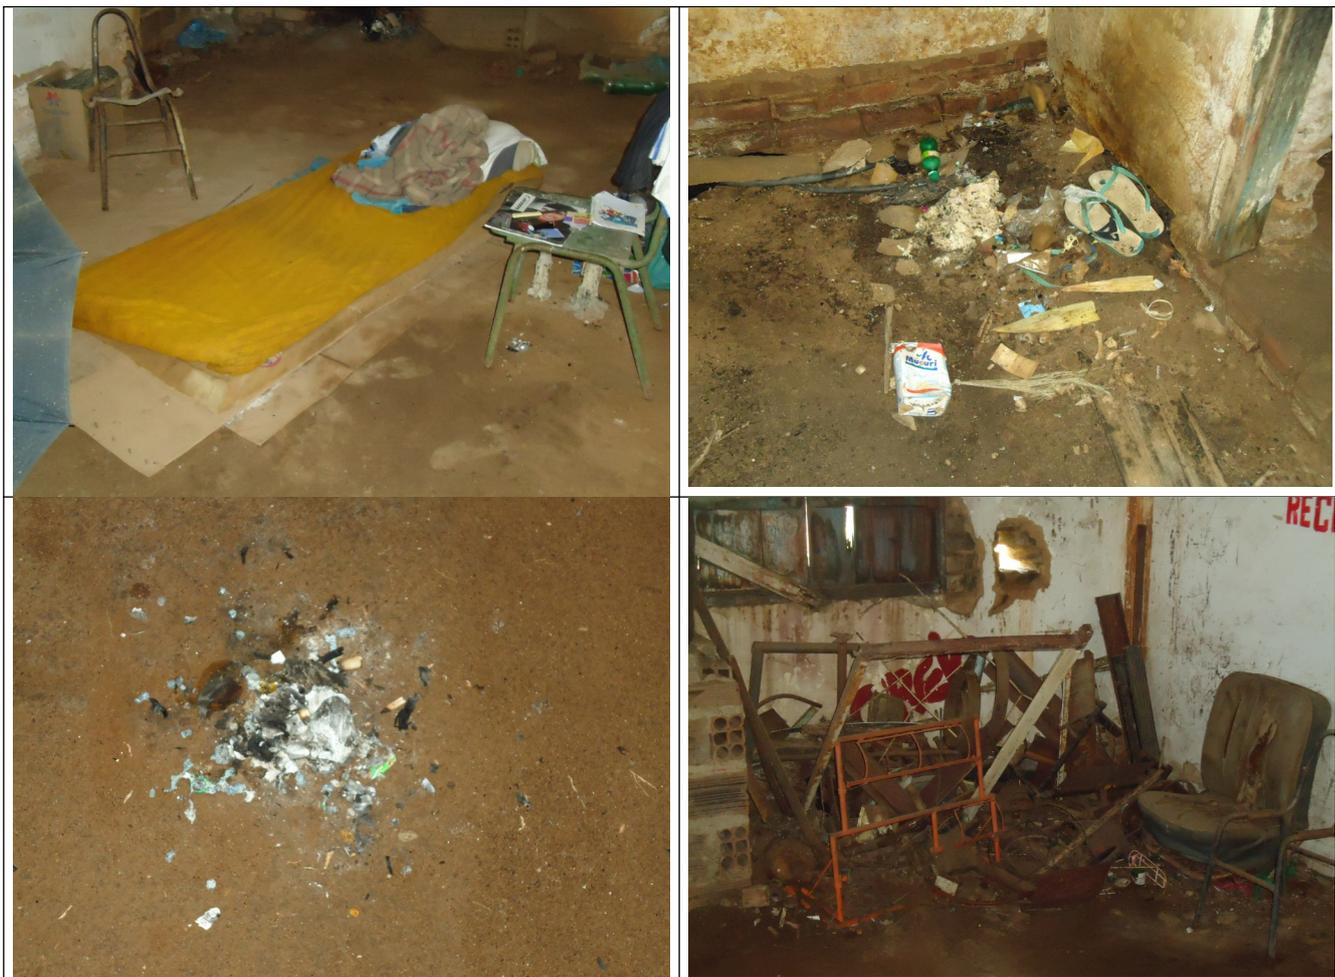
O imóvel encontra-se aberto sujeito ao mau uso e ações de vandalismo. Há sinais de ocupação humana, com a presença de colchão, lixo, restos de fogueiras e drogas, o que expõe o imóvel a riscos de incêndios.

Figuras 07 a 10 – Indícios de ocupação humana e acúmulo de lixo no interior da edificação.
