**Promotoria Estadual de Defesa do Patrimônio Cultural e Turístico**

**NOTA TÉCNICA N ° 70/ 2016**

**PAAF n° 0024.16.016260-8**

- I. **OBJETIVO:** Análise do valor cultural do imóvel denominado Clube UNOBENJE, localizado à Rua Benedito Valadares, n° 14, Centro, em Jequitinhonha.
- II. **MUNICÍPIO:** Jequitinhonha
- III. **LOCALIZAÇÃO:**

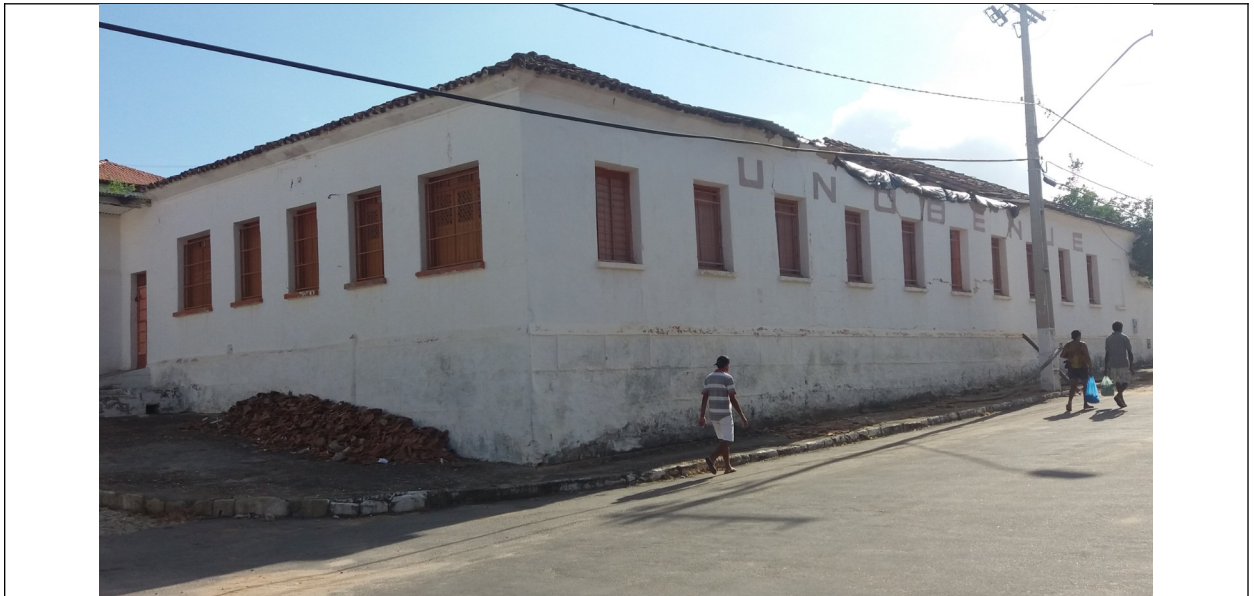
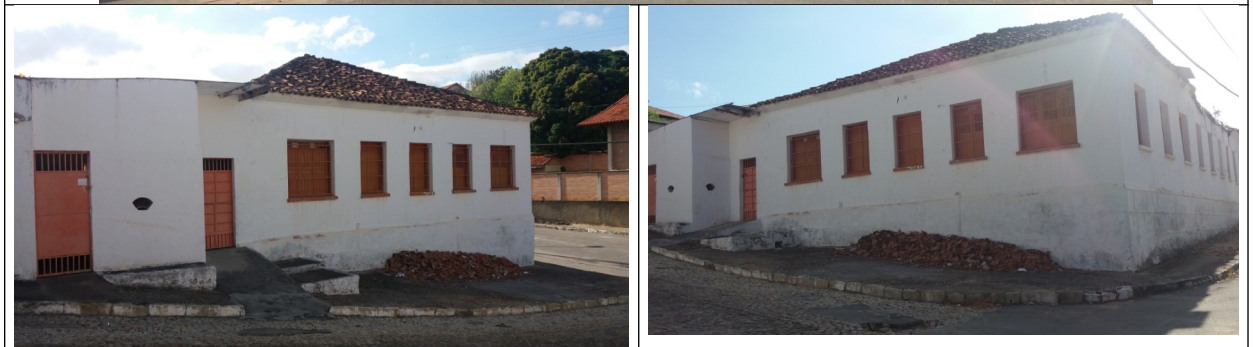
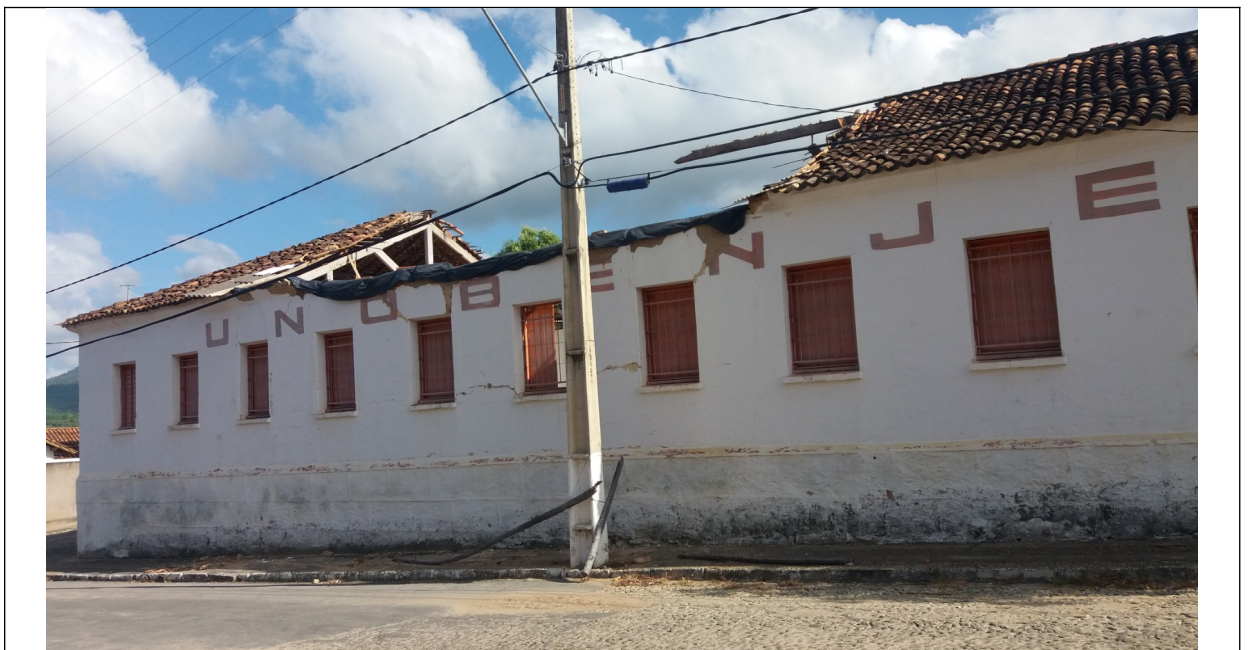
Figuras 4, 5 e 6- Imagens recentes do Prédio do Sindicato- UNOBENJE.

As imagens evidenciam que, apesar do trecho da cobertura que desmoronou, as fachadas da edificação mantém suas características estético-formais preservadas e não há indícios de grandes intervenções descaracterizantes no decorrer dos anos. Além disso, ao que tudo indica, a estrutura do imóvel permanece sólida e suas esquadrias estão em regular estado de conservação. Ressalta-se que a falta de uso do imóvel tende a agravar a situação, pois não há nenhum tipo de manutenção e conservação periódica no prédio.

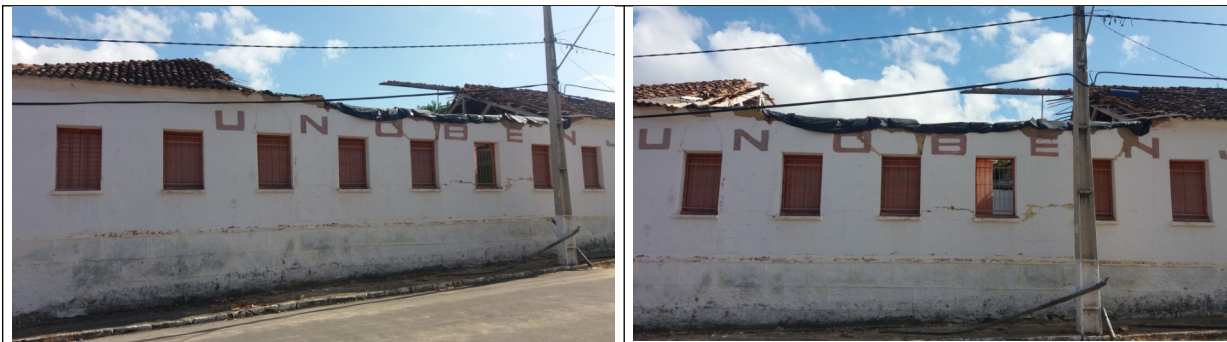
Consta dos autos ofício<sup>3</sup>, assinado pelo arquiteto Efizio Cardoso Afonso, por meio do qual, foi informado que o telhado do prédio do UNOBENJE havia desmoronado na sua área central, devido ao ataque de insetos xilófagos e da falta de manutenção dos proprietários da edificação. Ressaltou-se que a retirada dos escombros e entulhos seria de responsabilidade dos proprietários, uma vez que o imóvel é de uso particular, tendo sido apenas inventariado pelo município.

Figuras 7, 8 e 9- Imagens recentes do Prédio do Sindicato- UNOBENJE, destacando a parte da cobertura que ruiu.

**Como medidas emergenciais para o prédio do Sindicato/ Clube UNOBENJE, sugere-se:**

- Limpeza imediata da parte interna e externa da edificação, com a remoção do entulho formado pelo madeiramento e telhas da cobertura.
- Refazimento imediato do trecho da cobertura que ruiu, buscando preservar as alvenarias expostas.
- Revisão de toda a cobertura, com substituição dos materiais que se encontram deteriorados.

Além disso, o prédio do Sindicato/ Clube UNOBENJE necessita de obras de restauração<sup>7</sup>, visando ações criteriosas e tecnicamente adequadas à conservação e manutenção. A elaboração e a execução do projeto de restauração da edificação deve ser acompanhada, nas duas etapas, pelo órgão responsável pela proteção do patrimônio cultural no município.
