LAUDO TÉCNICO nº 99/2013

Em atendimento à solicitação da 8ª Promotoria da Comarca de Juiz de Fora, nos dias 09 e 10 de dezembro de 2013 foi realizada vistoria no Parque Halfeld, localizado na área central da cidade de Juiz de Fora, pela analista do Ministério Público, a arquiteta Andréa Lanna Mendes Novais.

Este laudo tem como objetivo analisar o estado de conservação, presença de usos conflitantes e sugerir medidas necessárias para sua conservação.

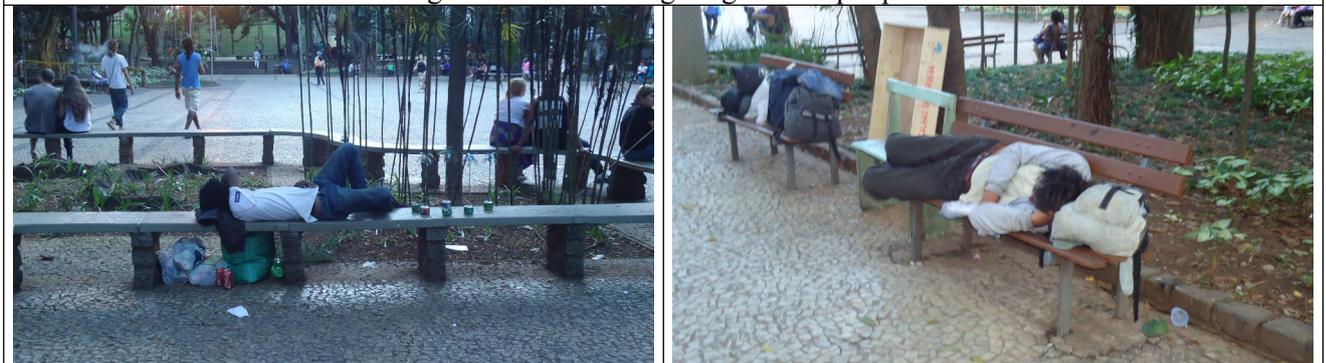
A vistoria no bem cultural foi realizada em vários períodos do dia: no início da manhã, ao meio dia, ao entardecer e à noite. Na data da vistoria foi verificado que o espaço público é bastante utilizado pela população local, de todas as faixas etárias e vários nível de renda, tanto de passagem como para permanência: grupo de jovens, crianças no parquinho, senhores jogando cartas, casais de namorados e adultos. **Verificou-se também a presença de um grande grupo de moradores de rua que vivem no local, realizando ali todas as suas tarefas diárias: dormem, preparam alimentos, descansam, conversam e fazem suas necessidades fisiológicas. Este uso gera mau cheiro no local e acúmulo de sujeira. Verificou-se também que no local há constante consumo de drogas, principalmente à tarde e à noite.**

Figuras 14 e 15 – Moradores de rua que vivem no local.

- **A presença dos moradores de rua no local é incompatível com a preservação e plena utilização do espaço público por toda a população. Cabe à prefeitura a definição de local para abrigar esta população de rua de uma maneira mais segura e confortável e que não cause prejuízos aos espaços de uso público.**

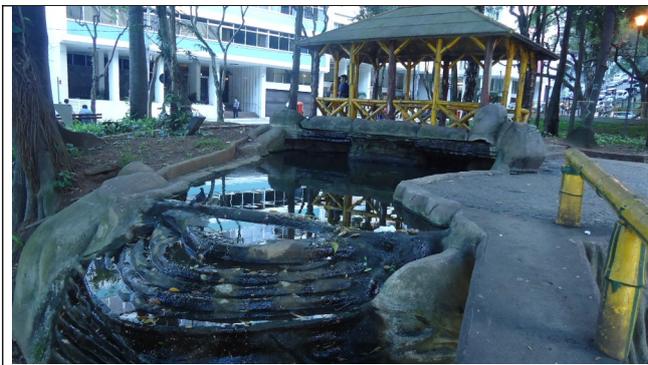
O local encontra-se bem conservado, é limpo diariamente no início da manhã por funcionários da prefeitura municipal, que também realizam a rega dos canteiros e manutenção básica do paisagismo. Entretanto, ao fim do dia, verifica-se bastante acúmulo de sujeira. Alguns canteiros possuem vazios devido ao pisoteio e ausência de plantas. O mobiliário urbano encontra-se em bom estado de conservação, sendo encontrada apenas uma lixeira quebrada e algumas inscrições em bancos que circulam os jardins. A pavimentação em piso de pedras portuguesas apresenta trechos com emendas, ondulações e algumas pedras soltas. O curso d'água encontra-se limpo, mas há inscrições nas pedras existentes no seu leito. Também há alguns monumentos com pichações.

Figura 16 – Curso d'água limpo.

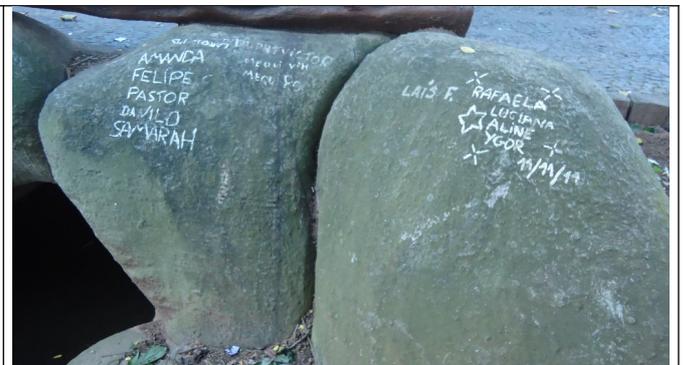
Figura 17 – Inscrições nas pedras no entorno do curso d'água.

- Conservar e manter os monumentos instalados no interior do parque;
- Realizar manutenção constante no mobiliário urbano;
- Remover as pichações e inscrições;

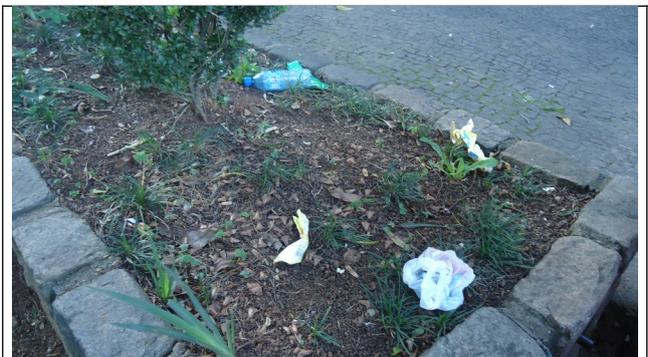
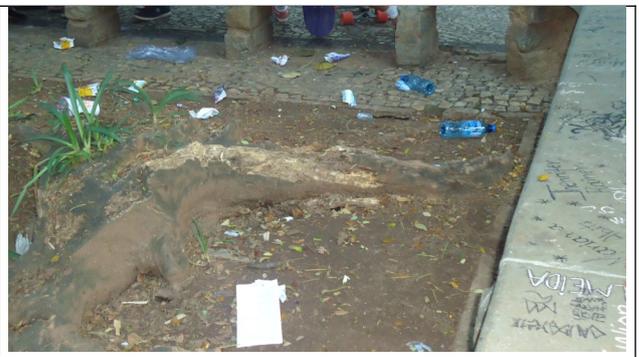
Figuras 18 e 19 – Sujeira no local no final do dia e ausência de plantas nos canteiros.

- Recuperar e manter os jardins (jardinagem, irrigação e uso de espécies nativas);
- Recuperar e realizar constante manutenção das pavimentações existentes e sua recuperação nos pontos onde esta se fizer inexistente ou com patologias;

- Implantar sinalização adequada ao parque, inclusive com o uso de placas com intuito de conscientização dos usuários para preservação do local;
- Manter a realização dos serviços de limpeza, varrição e coleta de lixo, sendo recomendável a realização também no final do dia;

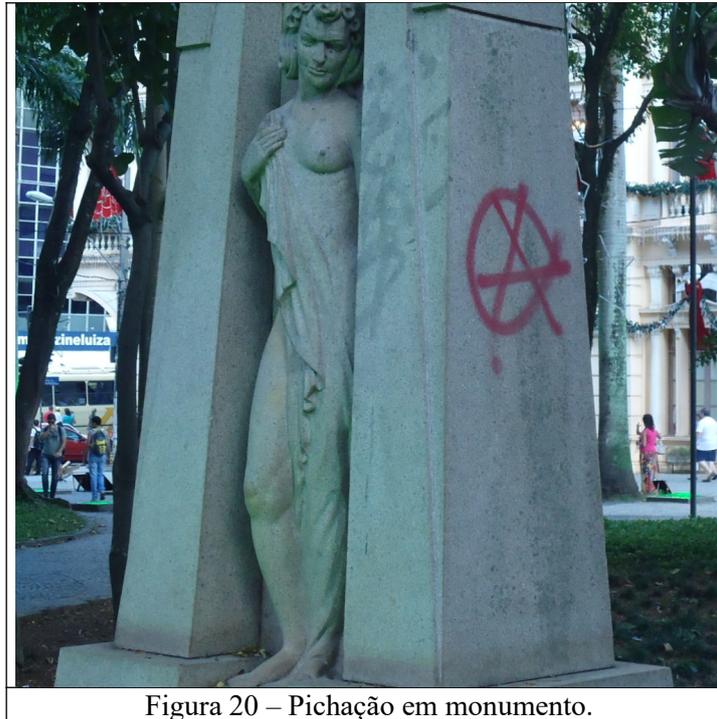
Figura 20 – Pichação em monumento.

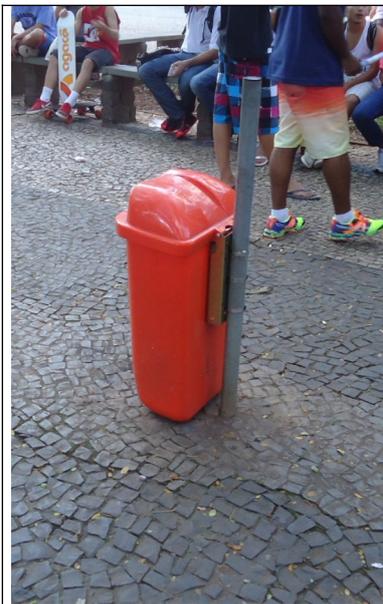
Figura 21 – Lixeira danificada.

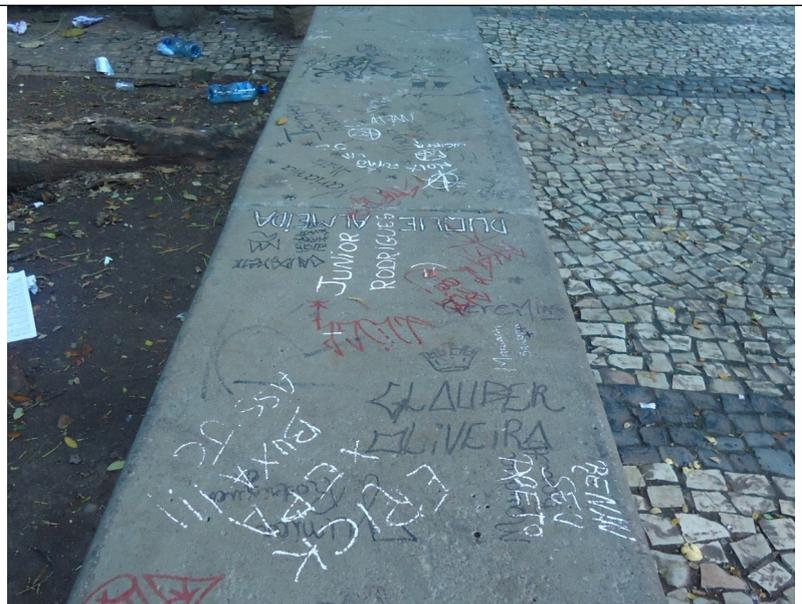
Figura 22 – Inscrições no banco.

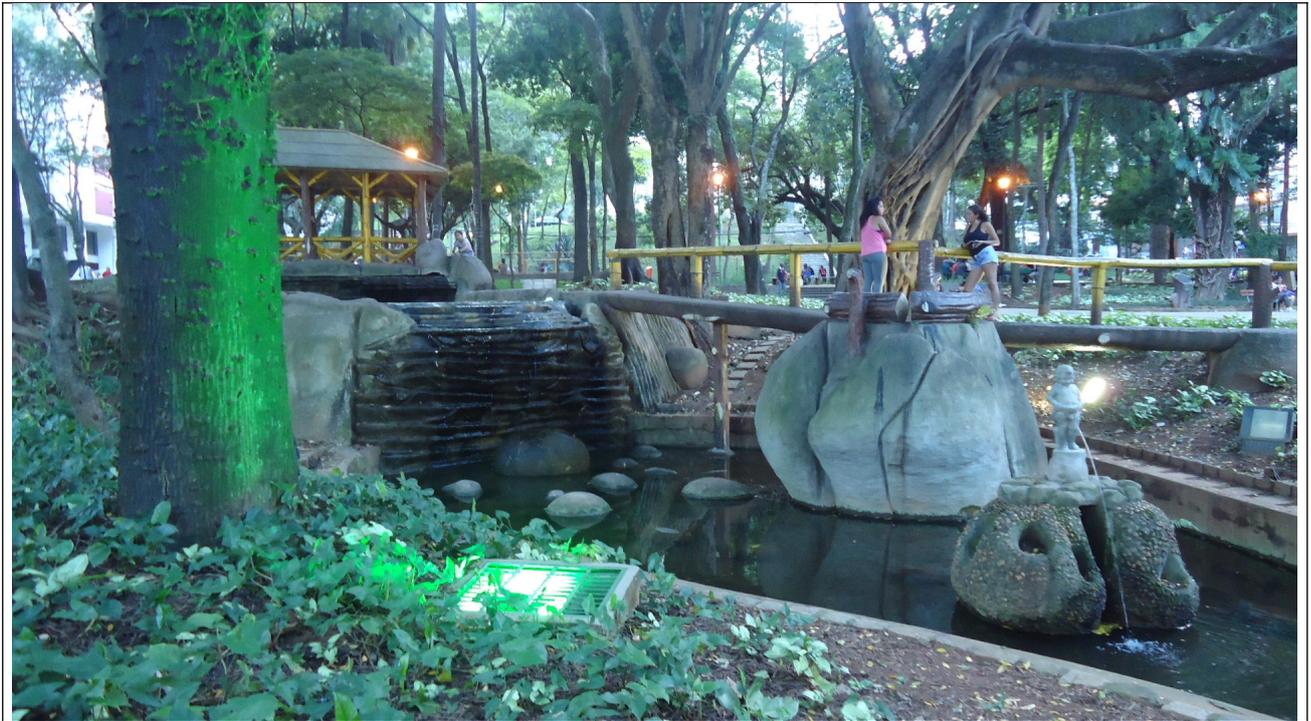
À noite o local é bem iluminado, com iluminação feita através de postes com luminárias superiores, holofotes na área central e por luminárias de piso junto às principais árvores. Entretanto, há algumas luminárias com lâmpadas quebradas e / ou danificadas.

Figura 23 – Vista geral da iluminação do parque.

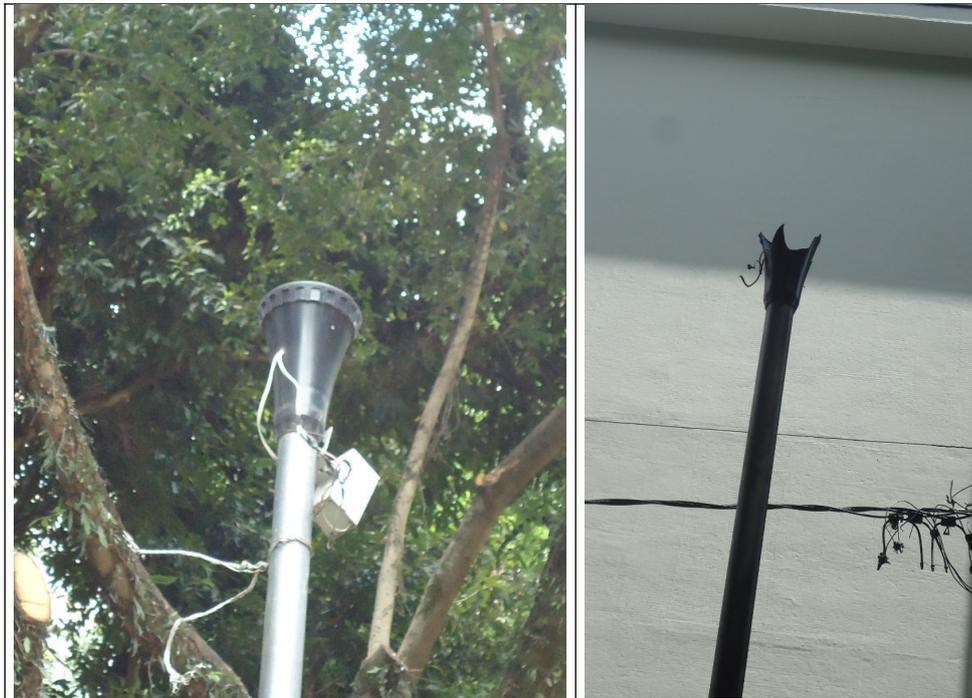
Figuras 24 e 25 – Luminárias danificadas.

- Realizar constante troca de lâmpadas e de luminárias danificadas;
- Instalar câmaras de vigilância para coibir as ações de vandalismo.
- A presença de *trallers*, quiosques, barracas de comercialização causa poluição visual no parque. Deve ser verificada a regularidade destas atividades no interior do parque e se há obediência ao Código de Posturas Municipal – Decreto nº 9117 de 2007, que define que a

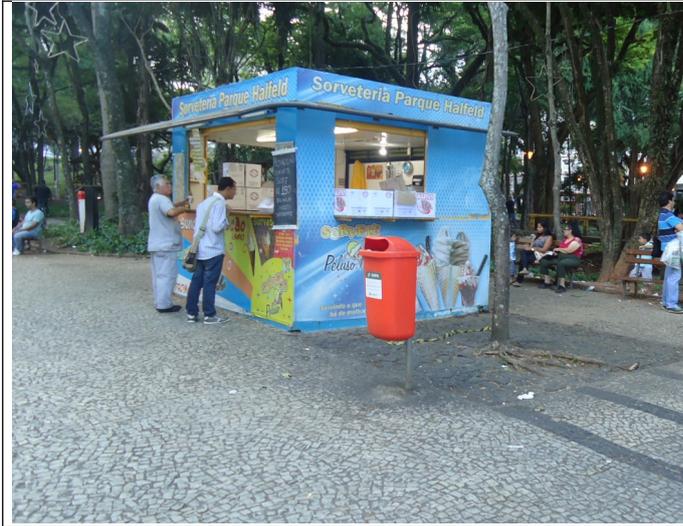
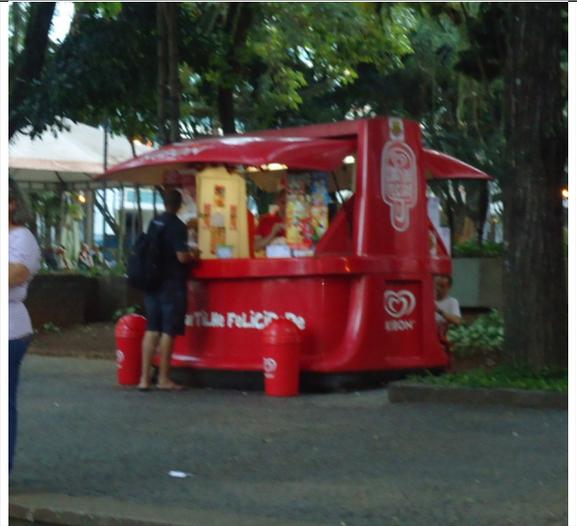
fixos sem padronização de modelos (sorvete, banca de revistas, etc). No local também há duas tendas fixadas no piso que abrigam comércio de artesanato durante o dia.

Figuras 26 e 27 – Estruturas fixas, sem padronização.

permissão destas atividades será concedida desde que, entre outras questões, **sejam preservados parques, jardins e demais áreas de interesse paisagístico e ambiental, resguardem o livre trânsito de pedestres, haja acondicionamento adequado dos resíduos e as instalações sejam removíveis.** Caso as atividades sejam legais, sugere-se a **padronização** destes objetos em projeto a ser definido pelo órgão de preservação competente, buscando integrá-los de forma harmônica à ambiência do parque tombado.

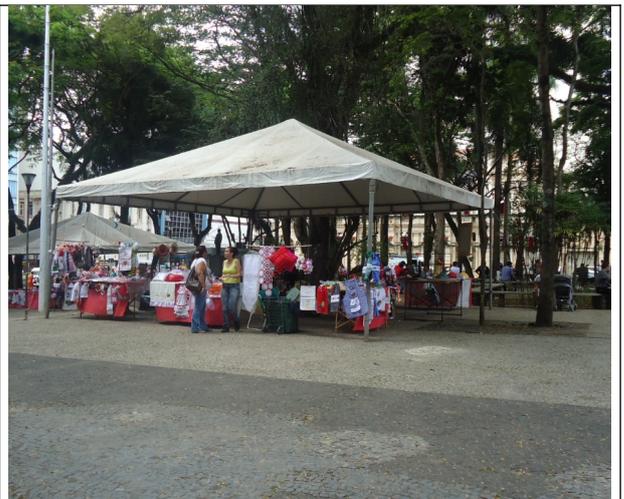
Figura 29 – Tenda fixa.

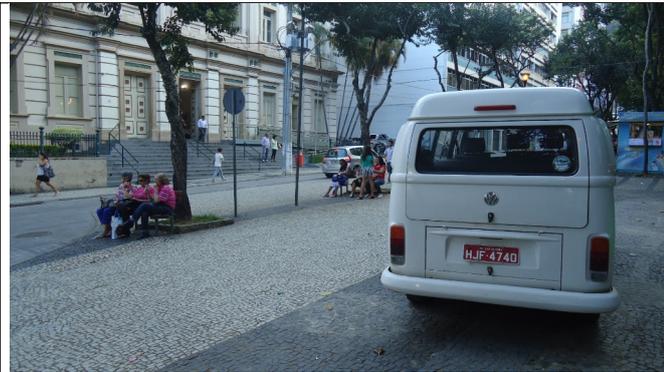
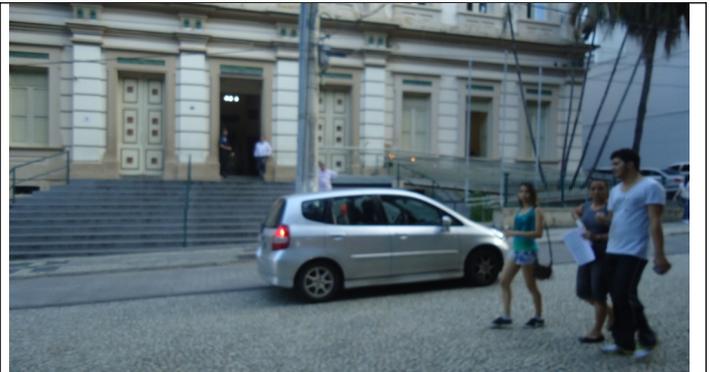
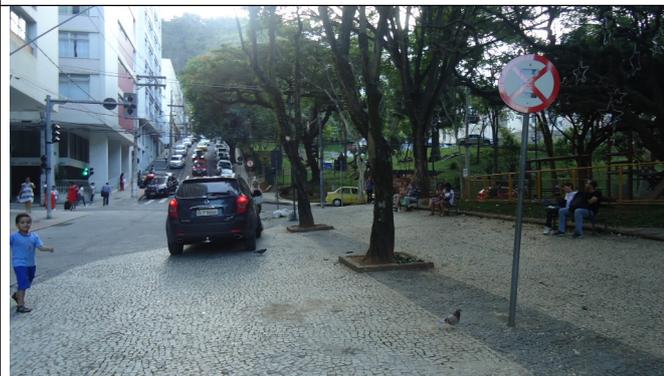
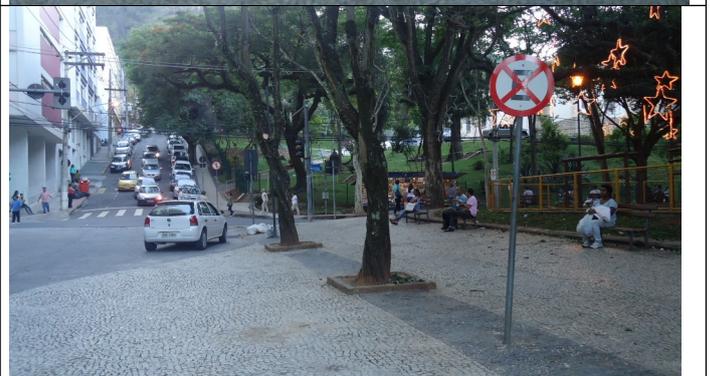
O local continua servindo de estacionamento de veículos públicos e particulares em todos os momentos do dia, principalmente defronte à Câmara Municipal e Prefeitura, apesar de existirem no local placas de trânsito indicativas da proibição do estacionamento de veículos. Também verifica-se que alguns taxistas trafegam sobre o passeio em piso diferenciado em frente ao Fórum, mas esta circulação é permitida conforme sinalização existente no local. Além do total desrespeito à legislação municipal e de trânsito, há desrespeito aos pedestres que circulam pelo local, haja vista a invasão do espaço público destinado a eles. Apesar da existência de policiamento no local, nenhuma providência para impedir estas práticas ilegais é tomada por parte dos policiais, que parecem coniventes com a situação.

Figuras 35 a 38 – Veículos parados ou estacionados sobre a calçada, próximo à Câmara Municipal, mesmo com a sinalização existente, que proíbe parar e estacionar no local.

- **O estacionamento na área interna do parque deverá ser proibido** em respeito às recomendações da Carta de Florença, às placas existentes no local e ao Código de Posturas Municipal – Decreto nº 9117 de 2007, que define em seu artigo 259 que constitui infração grave dificultar ou impedir por qualquer meio o livre trânsito de pedestres nas vias e logradouros públicos, ficando o infrator sujeito a multas e demais sanções administrativas cabíveis. O artigo 272 também define que é proibido dificultar ou proibir por qualquer meio, o livre trânsito de pedestres nas vias e logradouros públicos.

Cabe à Polícia Militar e a Guarda Municipal impedir as ilegalidades e abusos praticados na área, tomando as medidas cabíveis para coibí-los, aplicando multas e rebocando os veículos estacionados e parados irregularmente e impedindo o uso e comércio de drogas. Também cabe à Funalfa, através do Conselho Municipal de Preservação do Patrimônio Cultural, fiscalizar o mau uso do espaço público tombado.

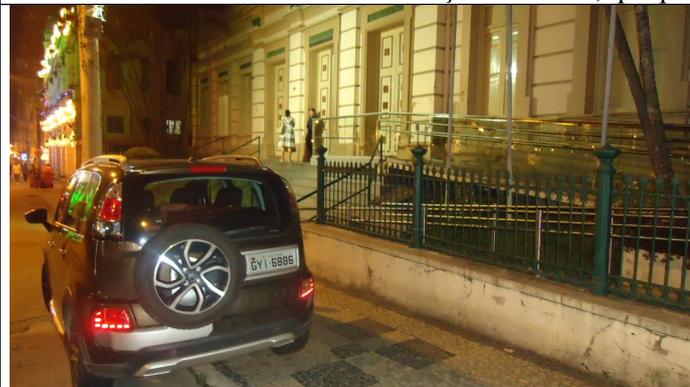
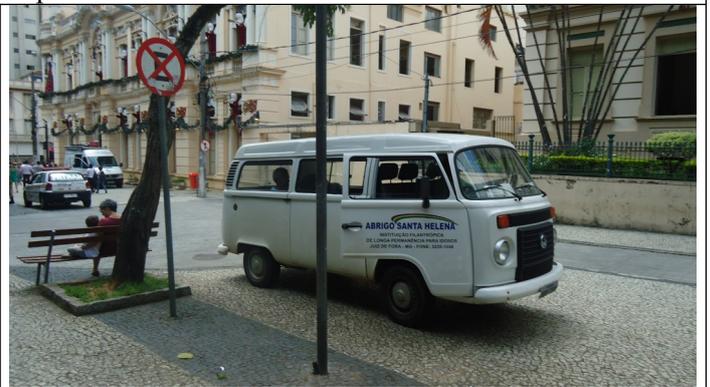
Figuras 39 e 40 – Veículos parados ou estacionados sobre a calçada, próximo à Câmara Municipal, mesmo com a sinalização existente, que proíbe parar e estacionar no local.

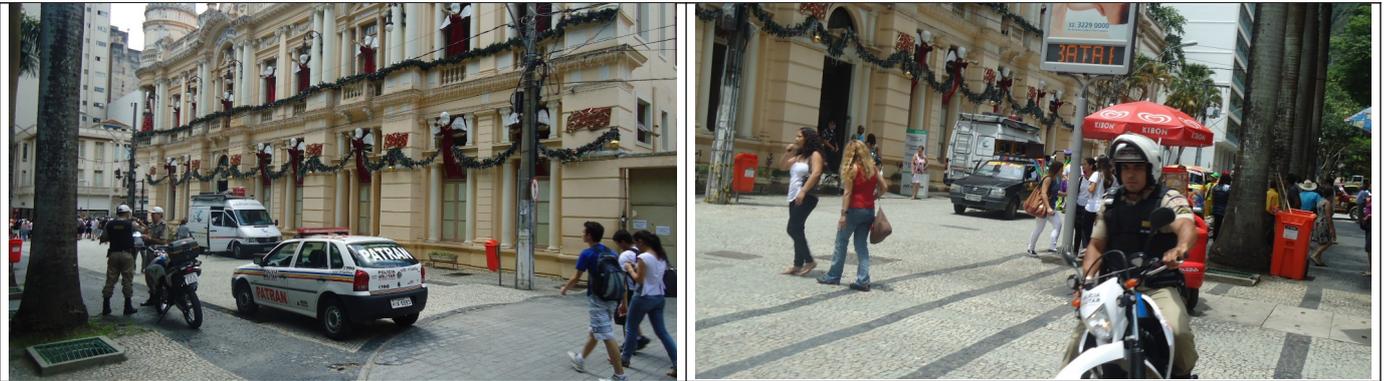
Figuras 41 e 42 – Viaturas e veículo de emissora de TV sobre o passeio, em frente à Prefeitura.
