**Promotoria Estadual de Defesa do Patrimônio Cultural e Turístico**

**NOTA TÉCNICA nº 66/2012**

1. **Objeto:** Pinturas decorativas do artista Ângelo Biggi, localizadas na Sede da Associação Comercial.
2. **Endereço :** Praça da Estação – Praça Dr João Penido nº 48, 52 e 56.
3. **Município :** Juiz de Fora.
4. **Objetivo:** Valoração de danos causados ao Patrimônio Cultural.
5. **Prédio da Associação Comercial de Juiz de Fora<sup>1</sup>**

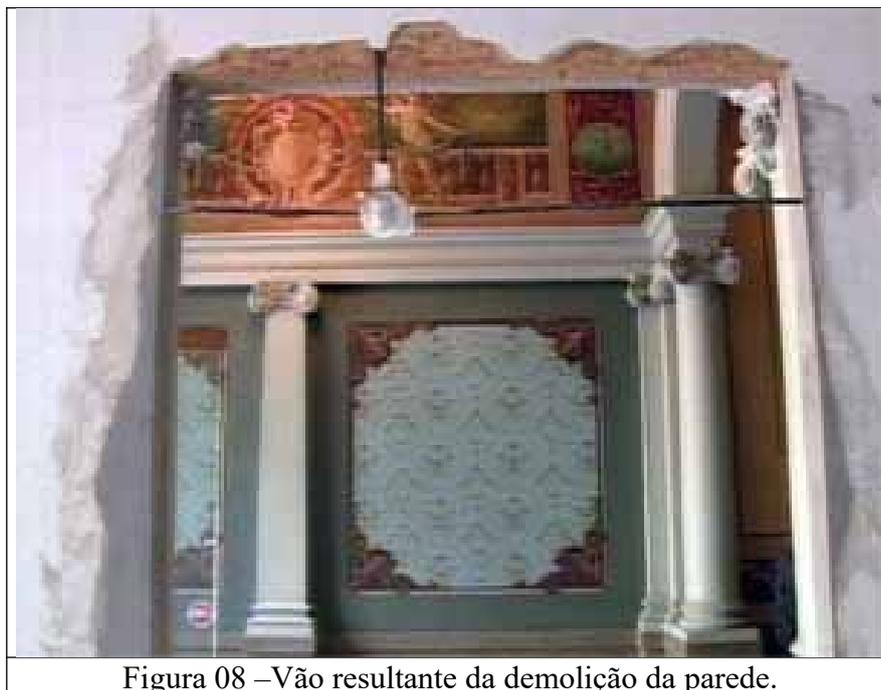
Em reunião do COMPPAC realizada em 13/04/2011 foi deliberado novamente que a parede demolida no Prédio da Associação Comercial deveria ser reconstruída e a pintura parietal reconstituída, devendo ser instalada placa junto à parede informando que houve a reconstituição, entretanto esta intervenção não foi realizada.
