**Promotoria Estadual de Defesa do Patrimônio Cultural e Turístico**

**LAUDO TECNICO N ° 23/ 2014**

1. **OBJETO:** Parque Halfeld.
2. **ENDEREÇO:** Avenida Rio Branco, centro.
3. **MUNICÍPIO:** Juiz de Fora.
4. **PROTEÇÃO:** Tombamento municipal através do Decreto nº 4223, de 10 de novembro de 1989.
5. **OBJETIVO:** Verificar se foram adotadas as medidas de conservação e manutenção do Parque Halfeld pelo município.

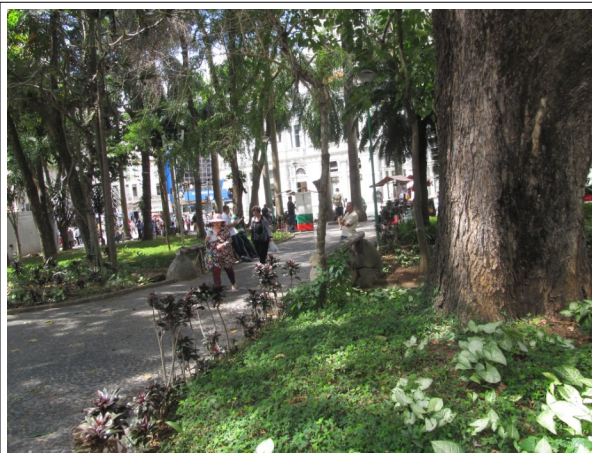
Os jardins encontram-se em boas condições devido as ações regulares de manutenção. Há poucos canteiros onde a vegetação encontra-se danificada ou ausente, que coincidem com os locais com maior tráfego de pessoas.

Figura 01 – Jardins em boas condições.

**Recomendação:** Dar continuidade às ações de conservação, manutenção e irrigação.

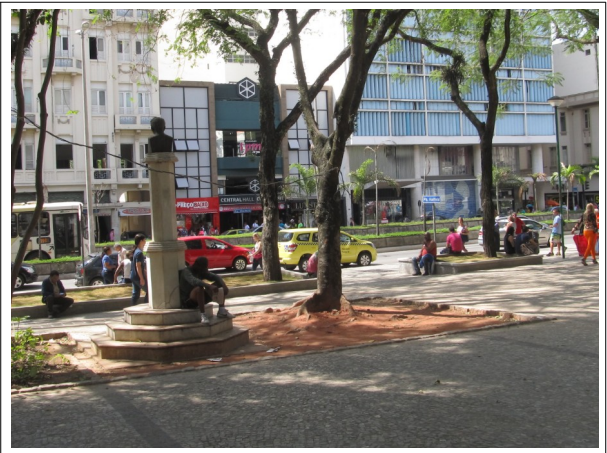
Figura 02 – Jardim danificado pelo pisoteio.

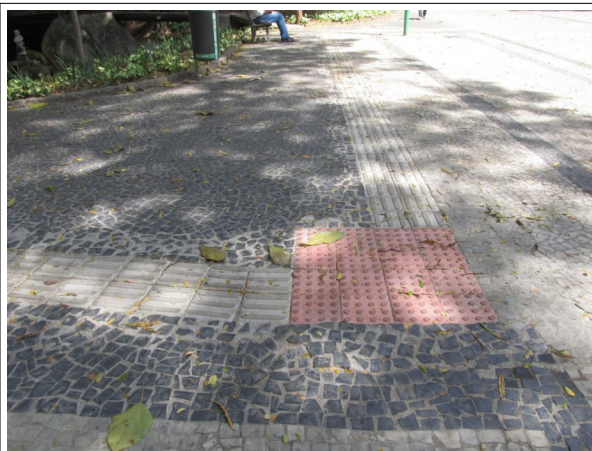
As calçadas foram reformadas encontrando-se em ótimo estado de conservação. Foi instalado piso tátil (direcional e de alerta) em todo o perímetro do parque.

Figura 03 – Calçadas recuperadas com inserção de piso tátil.

**Recomendação:** Realizar constante manutenção.

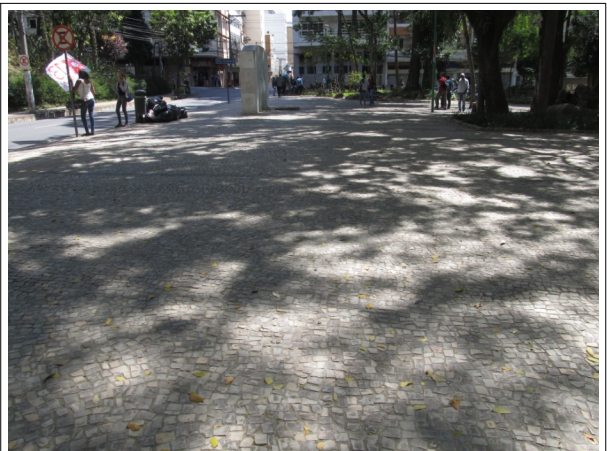
Figura 04 – Calçada recuperada.

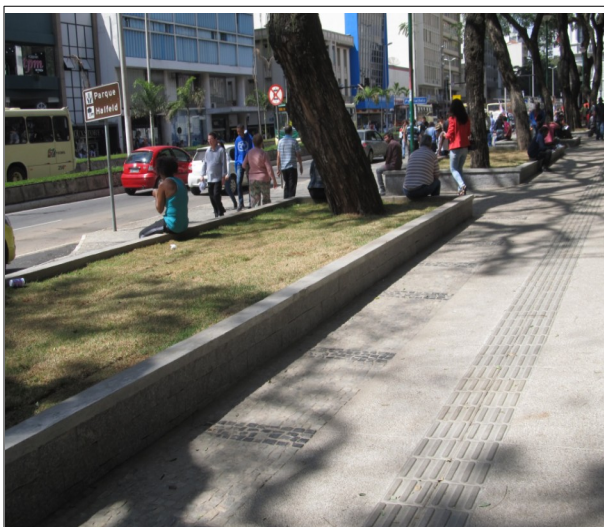
O trecho voltado para a avenida Rio Branco, que apresentava maiores problemas na pavimentação em função das raízes das árvores, teve o seu desenho alterado durante as obras de requalificação. Foi criado um canteiro elevado no local onde se encontram as árvores e foi plantada vegetação rasteira no mesmo, solucionando, desta forma, os problemas de desnivelamento anteriormente existentes.

Figura 05 – Canteiro junto às árvores no trecho voltado para a avenida Rio Branco.

**Recomendação:** Realizar constante manutenção.

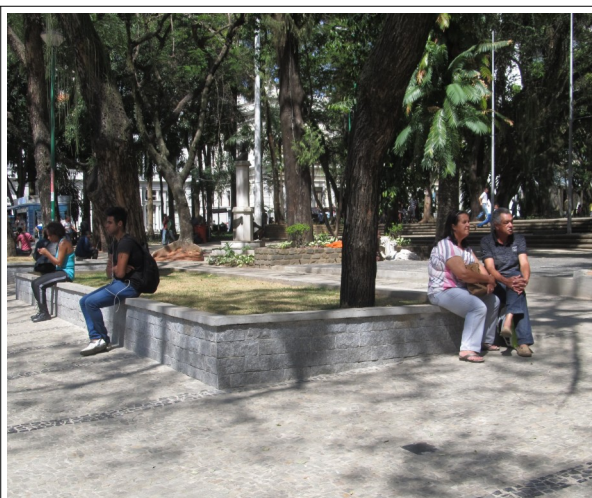
Os usuários se utilizam da proteção dos canteiros para descansar a sombra das árvores.

Figura 06 – Local sendo utilizado pelos usuários do parque.

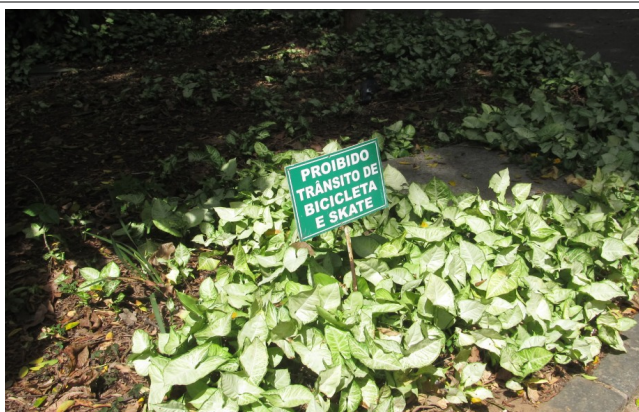
Constatou-se a presença de algumas placas no local, porém em número reduzido.

Figura 07 – Placa existente em um dos canteiros.

**Recomendação:** Instalar mais placas .

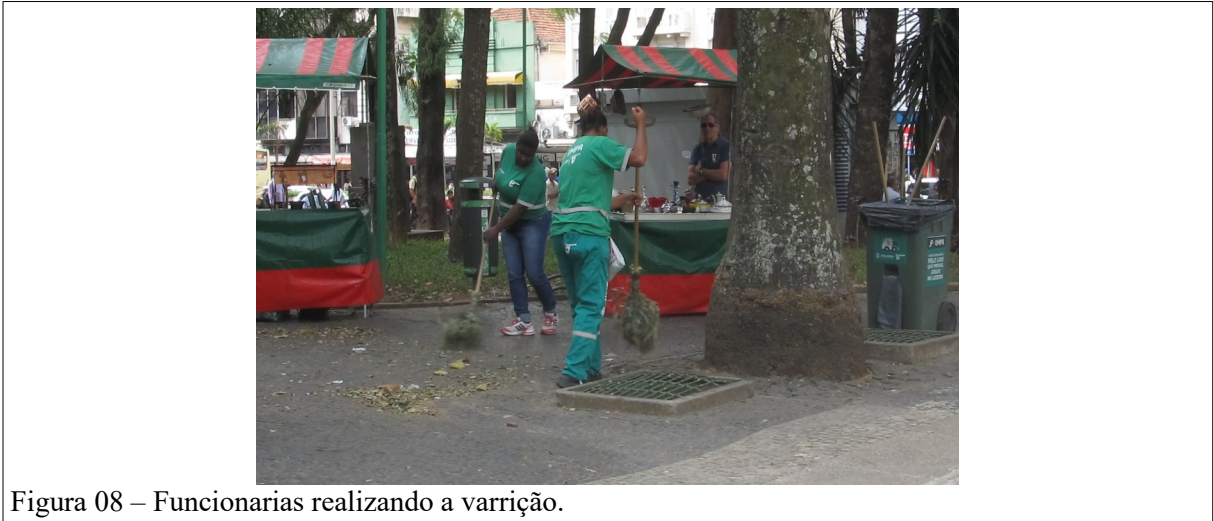
A limpeza do local é realizada de forma frequente.

**Recomendação:** Manter limpeza frequente.

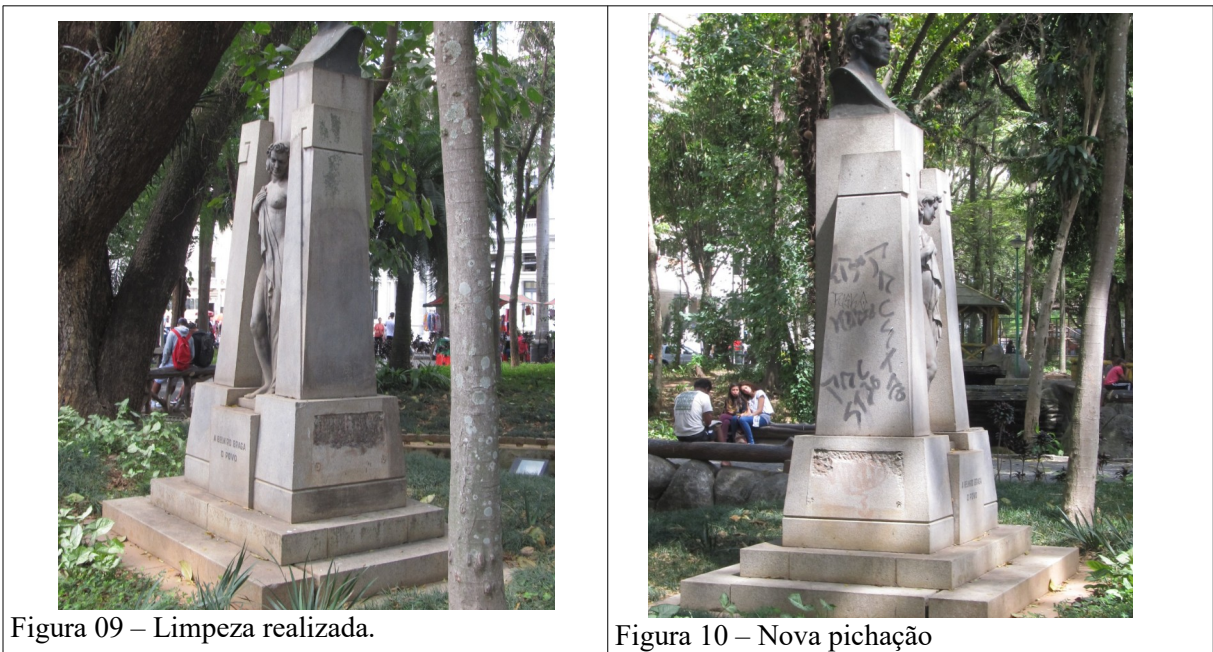
Constatou-se que foram removidas as inscrições que foram constatadas nos bancos e nas pedras. Constatou-se também que foram removidas as pichações existentes nos bustos. Entretanto, foram realizadas novas pichações em outros locais.

**Recomendação:** Realizar a limpeza das pichações e inscrições imediatamente após a constatação da execução das mesmas e punição dos responsáveis, utilizando-se das câmeras olho vivo instaladas no local para identificação dos autores.

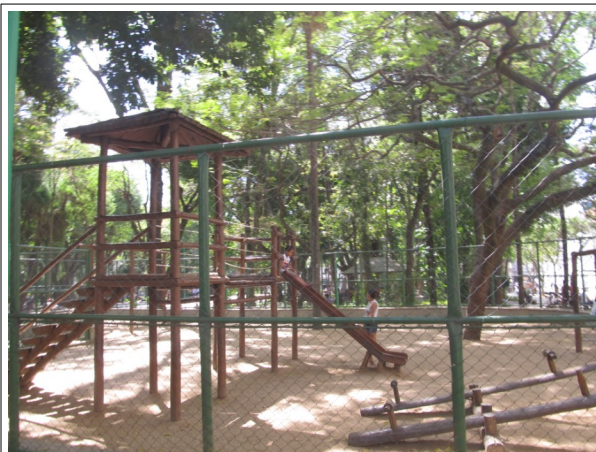
O alambrado do parquinho foi substituído e foi dada manutenção nos brinquedos.

Figura 11 – Troca do alambrado e manutenção dos brinquedos do parquinho.

**Recomendação:** Manutenção permanente. Utilizar o dinheiro arrecadado na manutenção e conservação dos banheiros existentes.

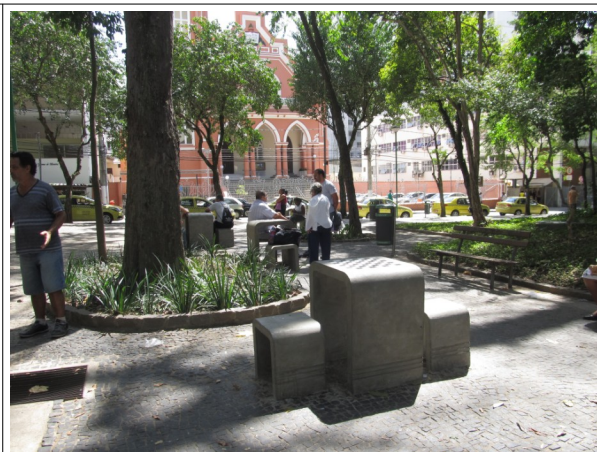
Foram instaladas novas mesas e bancos para jogos de damas.

Figura 12 – Instalação de novas mesas e bancos.

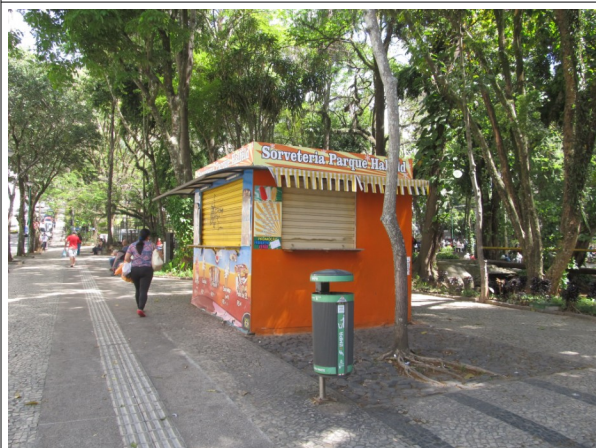
As lixeiras anteriores foram substituídas por novos modelos. Constatou-se a presença de lixeira danificada.

Figura 13 – Novo modelo de lixeira instalado.

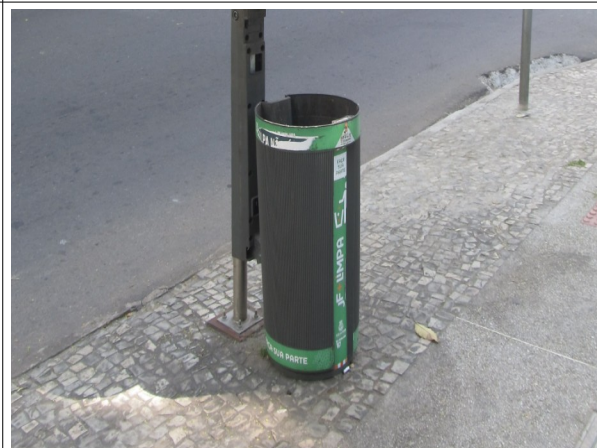
Figura 14 – Lixeira danificada.

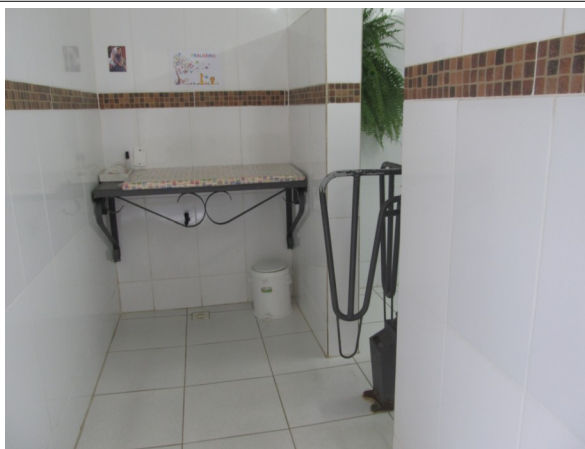
Os banheiros foram reformados e encontram-se limpos e em utilização, com uma funcionária responsável pela limpeza dos mesmos. É cobrado R\$1,00 para utilização dos mesmos.

Figura 15 – Banheiro reformado e em utilização.

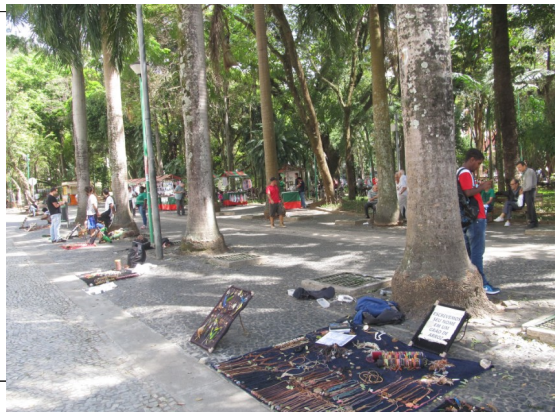
Constatou-se que as bancas de artesanato foram padronizadas e relocadas para uma das laterais do parque. Verificou-se a presença de ambulantes.

Figura 16 – Presença de ambulantes.

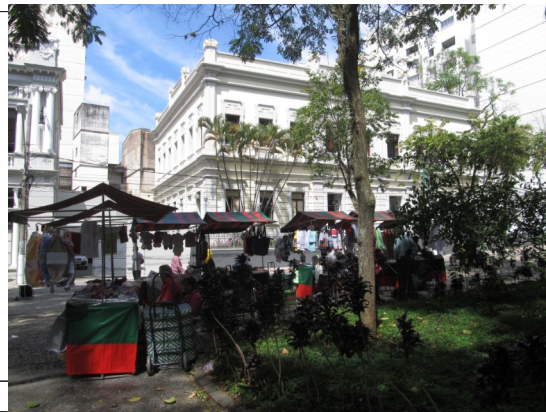
Figura 17 – Bancas padronizadas.

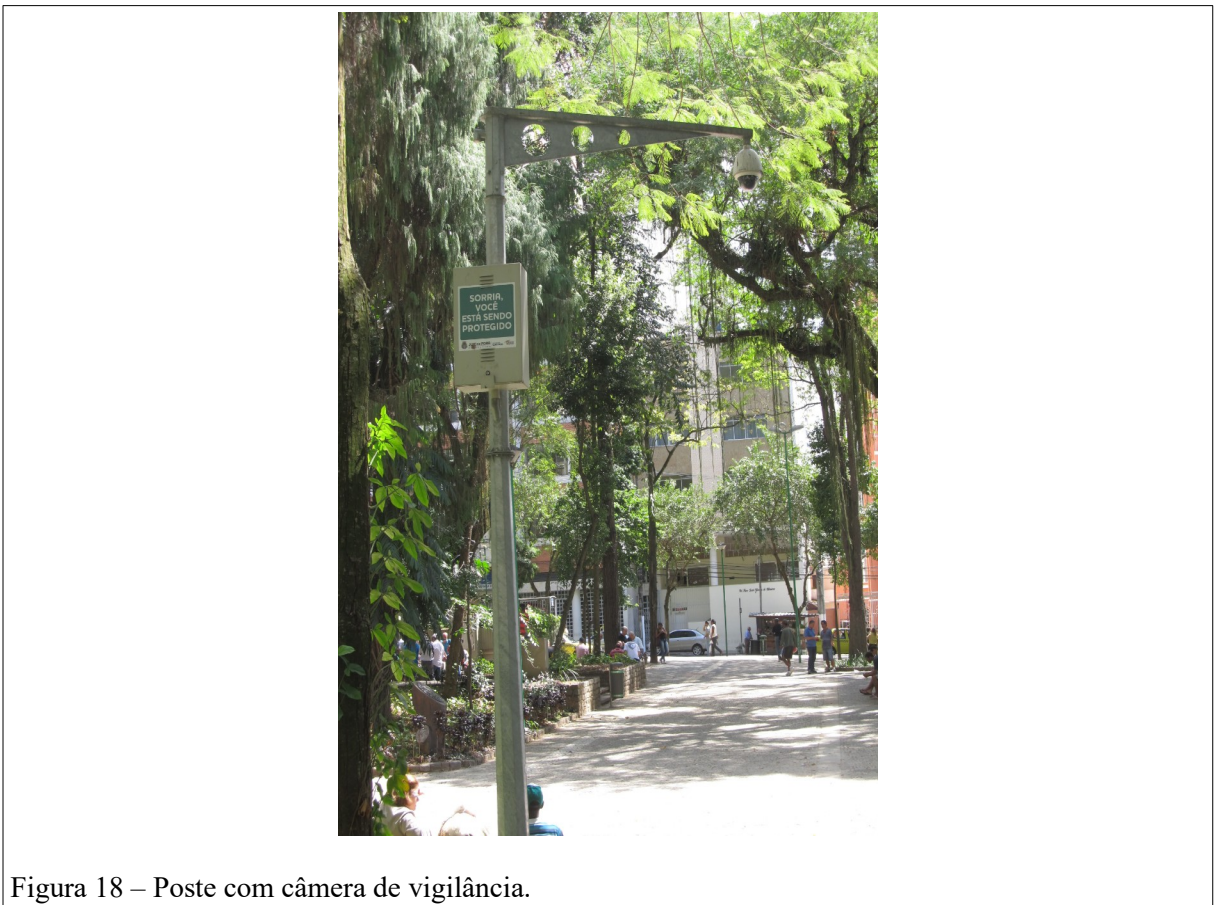
Foram instaladas câmeras de vigilância.

Figura 18 – Poste com câmera de vigilância.

**Recomendação:** Mantê-las em perfeito funcionamento. Utilizar as imagens capturadas para melhoria das condições de segurança do local e proteção do patrimônio público e cultural.

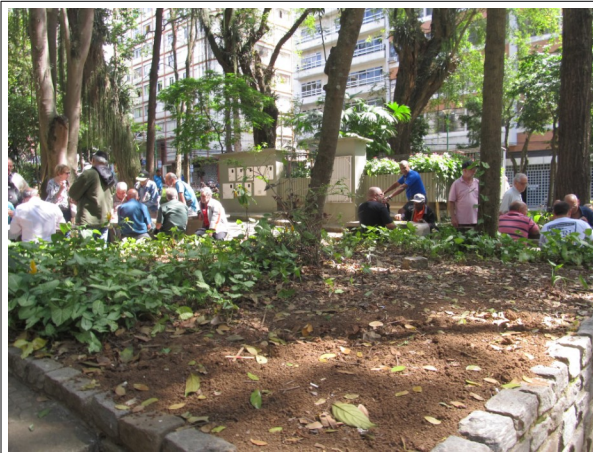
Na data da vistoria foi constatado que os moradores de rua que utilizavam parte do parque como sua moradia não se encontram mais no local. Notou-se a presença de outros moradores de rua descansando no local, entretanto, sem formar grupos e sem intimidar os demais usuários do parque.

Figura 19 – Local anteriormente utilizado pelos moradores de rua , agora ocupado pelos jogadores de damas.

**Recomendação:** Continuidade da participação da equipe de abordagem de Instituição de Assistência Social para coibir abusos e práticas indevidas pelos moradores de rua.

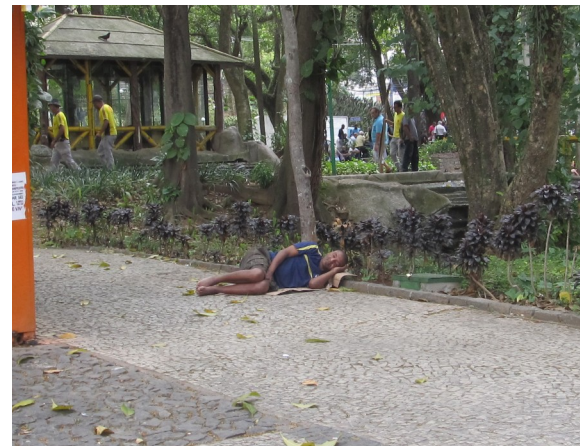
Figura 20 – Morador de rua no local.
