LAUDO TÉCNICO nº 31/2016

1. **OBJETO:** Instituto Metodista Granbery

6. OBJETIVO: Análise do estado de conservação e sugestão de medidas necessárias para sua conservação

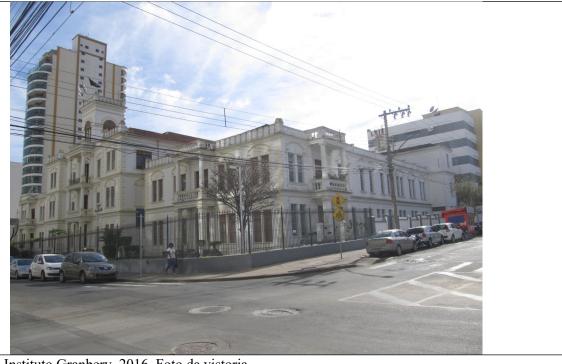
Figura 06 – Instituto Granbery, 2016. Foto da vistoria

Constatou-se que o conjunto é formado por três prédios: Granbery, Tarboux e Lander, que apesar de formarem um conjunto coeso e homogêneo, apresentam estado de conservação e características internas diferenciadas.

Constatou-se que foram realizadas obras de intervenção nos edifícios Granbery e Tarboux, que se encontram em bom estado de conservação, sendo utilizados para fins educacionais.
