**NOTA TÉCNICA n° 86/2015**

- I. **Identificação do bem cultural:** Antiga Fazenda do Alcaide-Mór do Fisco e do Mays ou Fazenda da Tapera.
- II. **Endereço:** Rua Alencar Tristão 236.
- III. **Município:** Juiz de Fora.

- IV. **Objetivo:** Análise do estado de conservação e medidas necessárias para a preservação do imóvel.

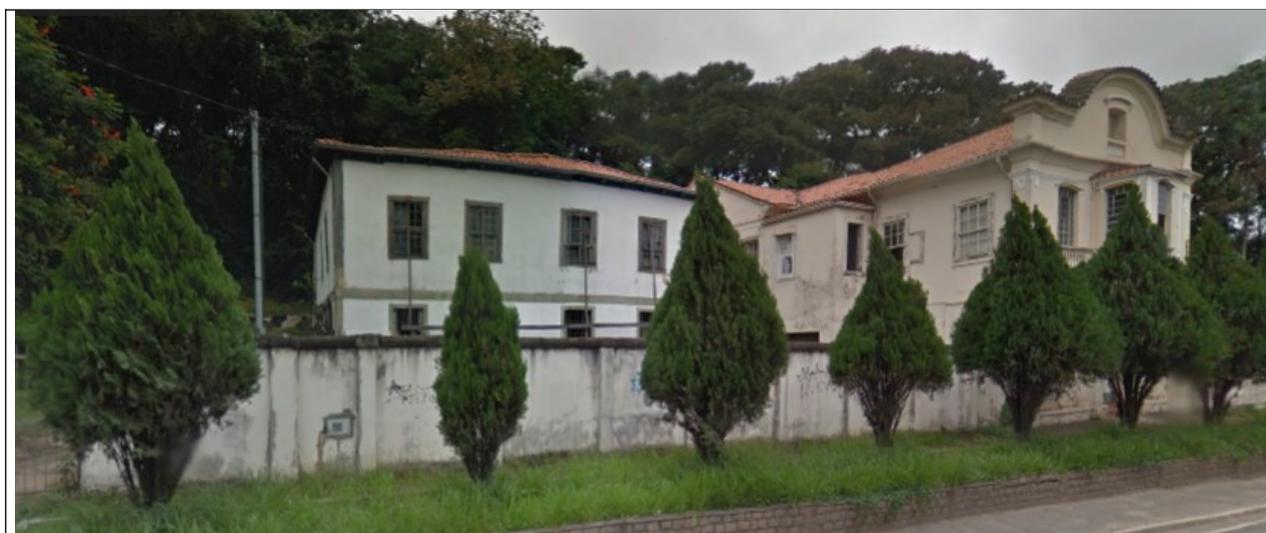
pavimentos com estrutura autônoma de madeira e vedações em pau-a-pique. A fachada principal dispõe de vãos, alinhados nos dois pavimentos, distribuídos de forma ritmada com enquadramento de madeira. Os vãos apresentam verga reta, com vedação em janelas tipo guilhotina, com folhas inteiras em seu interior. A cobertura possui quatro águas e vedação em telhas no padrão colonial.

A outra edificação está implantada perpendicularmente à via pública, no alinhamento desta, com partido retangular, tendo sido construída por volta da década de 1930. De características ecléticas, apresenta platibanda arqueada, vazada no centro, coroada por frisos perfilados e arrematada por telhas do tipo canal. A fachada, delimitada por cunhais, também possui dois pavimentos com vãos ritmados e alinhados, sendo os vãos do pavimento superior vedados por janelas de vergas arqueadas, de ferro e vidro, com guarda-corpo entalado. Salienta-se, também no segundo pavimento, o volume facetado, sustentado por consolos sinuosos e com três janelas guarnecidas por balaustradas.

Figura 05 – Sede da Fazenda Tapera. Fonte: Google Street View, captura da imagem em abril de 2015.

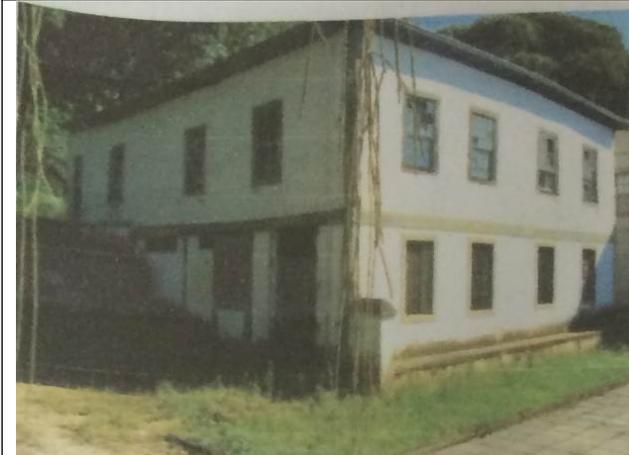
Figura 06: Vista das fachadas frontal e lateral da sede onde percebe-se madre com ataque de insetos xilófagos, janela vedada com madeira, pintura descascando e janelas sem vidros. Fonte: Laudo técnico do estado de conservação, 2010.

- Após identificação e solução das causas reais dos problemas apresentados, deve-se proceder ao selamento das fissuras, reintegração de reboco e pintura. Deverá haver recomposição do reboco, utilizando argamassa compatível com o sistema construtivo existente.

- Recuperação das esquadrias e ferragens. As esquadrias faltantes deverão ser executadas, seguindo os modelos pré-existentes, tendo como referência fotos e documentos antigos. Reparo das ferragens e tratamento eficaz para prevenir nova oxidação; substituição dos vidros ausentes e quebrados; substituição dos elementos de madeira comprometidos e realização de nova pintura;

- Imunização de todas as madeiras com ataque de insetos xilófagos;
- Internamente, todos os materiais originais passíveis de recuperação devem ser preservados, após sua recuperação, como as tábuas do piso e forro.

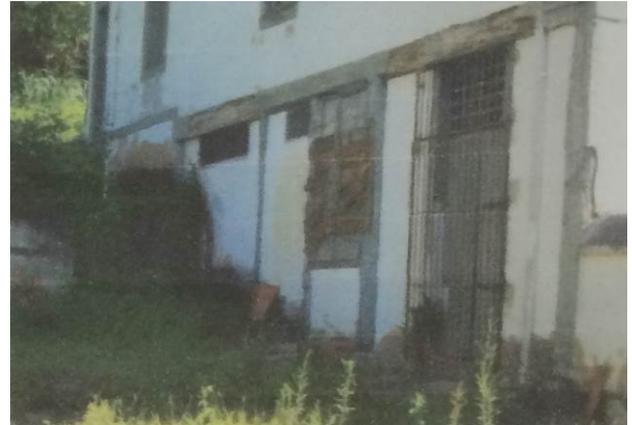
Figura 07: Detalhe da fachada lateral direita da sede, onde nota-se vedação da janela, no térreo, com réguas de madeira, além da madre com ataque de insetos xilófagos. Fonte: Laudo técnico do estado de conservação, 2010.

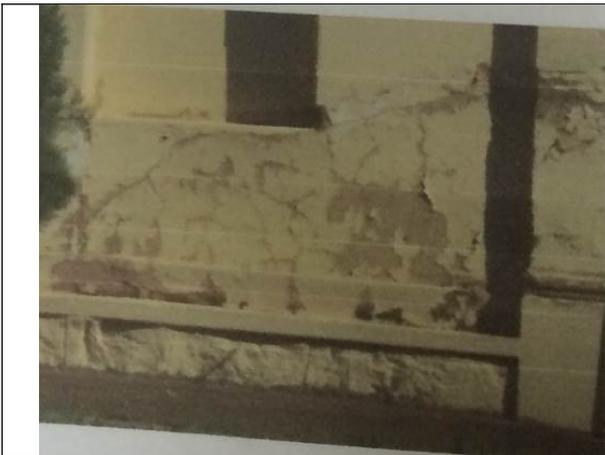
Figura 08: Detalhe da base do pavimento térreo, sendo observado descascamento da pintura. Fonte: Laudo técnico do estado de conservação, 2010.

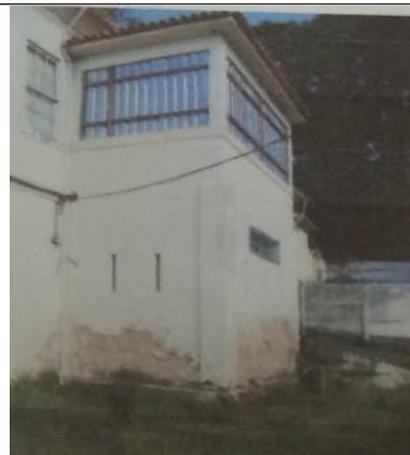
Figura 09: Detalhe da varanda do prédio anexo vedada por telhas metálicas, sendo observado descascamento do reboco em sua base. Fonte: Laudo técnico do estado de conservação, 2010.
