LAUDO TÉCNICO nº 06/2010

Em atendimento ao requerimento da Promotoria de Justiça da Comarca de Luz, foi realizada vistoria em vários imóveis históricos daquela cidade. Este laudo técnico tem como objetivo analisar o estado de conservação, descrever sugestões de intervenção e sugerir forma de proteção ao bem histórico denominado Casa Grande, localizado na Praça Dr. Tácito Guimarães, nº 74.

4 – CASA GRANDE

Endereço: Praça Dr. Tácito Guimarães, n.º 74

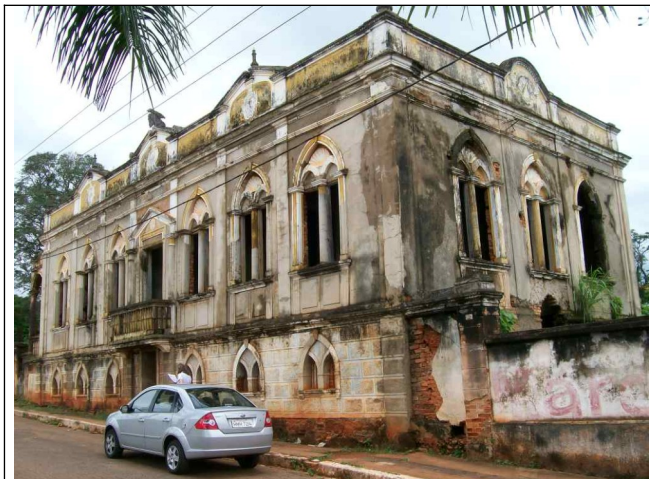
A edificação eclética com influências neoclássicas e góticas é datada do início do século XX. Está implantada no alinhamento da via, sobre porão alteado. A fachada principal é simétrica, com sacada central e ornamentos em massa. Possui alpendre lateral, através do qual é feito o acesso à edificação, ornamentado por colunas com capitéis jônicos⁶ e arcos plenos.

Figura 04 – Fachada frontal e lateral direita.

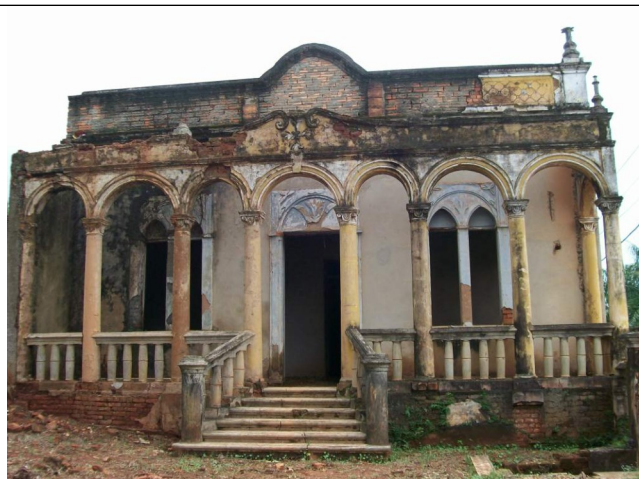
Figura 05 – Fachada lateral esquerda, onde se avista o alpendre lateral.

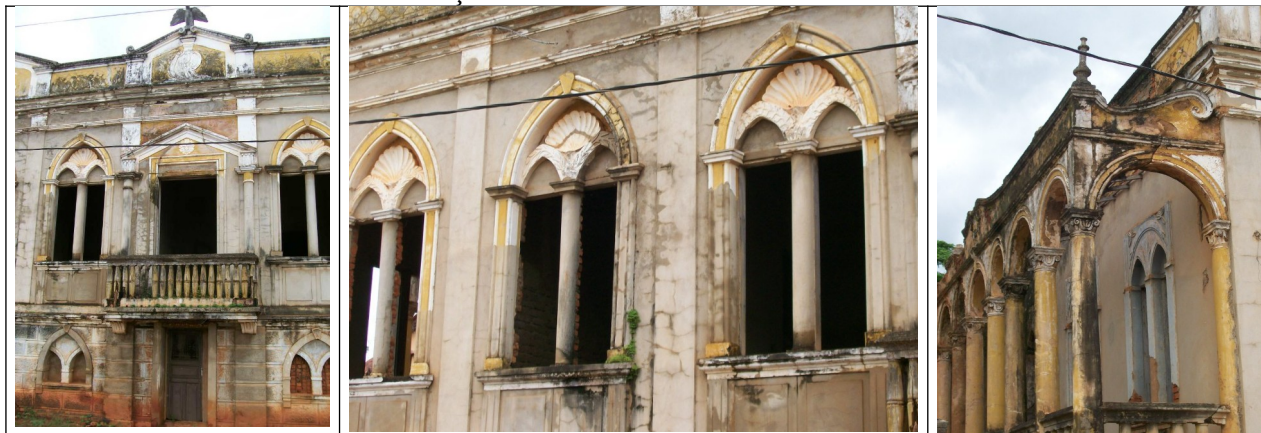
Os vãos possuem enquadramento em massa em forma ogival e são bipartidos por uma coluna central. As esquadrias originais de madeira não existem mais.

A cobertura de telhas francesas é escondida por platibanda ornamentada existente em todas as fachadas da edificação.

Figuras 06, 07 e 08 – Detalhes das fachadas, esquadrias e platibandas.
