LAUDO TÉCNICO nº 09/2010

Em atendimento ao requerimento da Promotoria de Justiça da Comarca de Luz, foi realizada vistoria em vários imóveis históricos daquela cidade. Este laudo técnico tem como objetivo analisar o estado de conservação, descrever sugestões de intervenção e sugerir forma de proteção ao bem histórico localizado à rua Nossa Senhora de Fátima, n.º 825.

Endereço: Rua Nossa Senhora de Fátima, n.º 825

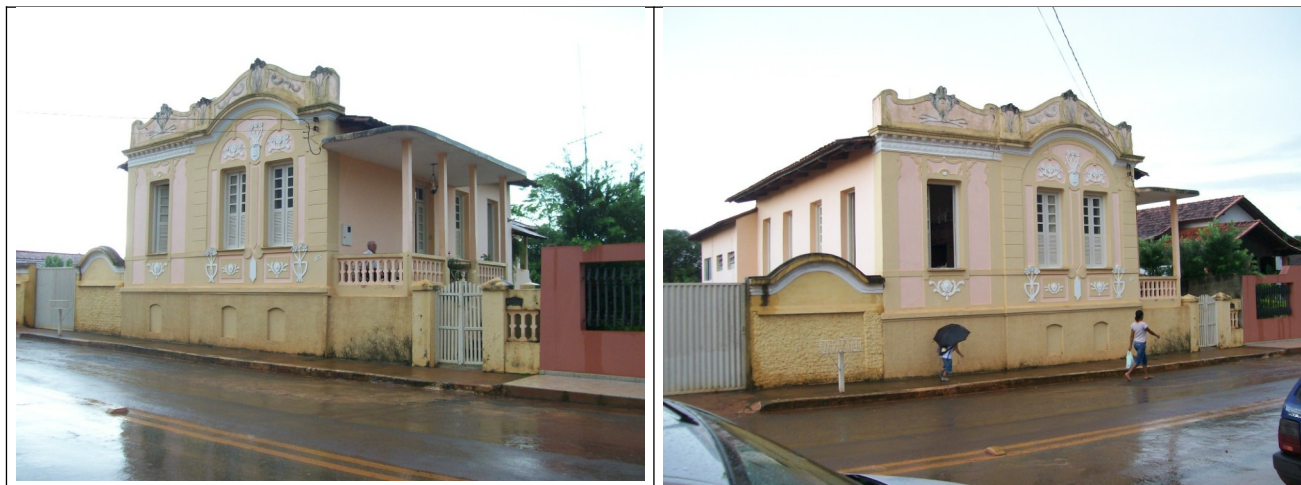
Figuras 03 e 04 – Vistas do imóvel.

Trata-se de edificação eclética com influências neoclássicas, de tipologia residencial. Está implantada no alinhamento da via, sem afastamento frontal, alteada sobre porão. Os vãos são retangulares, com vergas retas e as esquadrias são de madeira com vidros e venezianas. Apenas a fachada principal recebe ornamentação, estando as demais fachadas desprovidas destes elementos. Os vãos da fachada frontal possuem molduras e ornamentos em massa sob os peitoris e sobre as vergas. Há platibanda ornamentada escondendo o telhado.

Possui alpendre lateral, com cobertura mais baixa, através do qual se faz o acesso à edificação.

Não foi possível o acesso ao interior do imóvel. Externamente encontra-se em bom estado de conservação e não nenhum grau de proteção patrimonial.

Por ser bem que detém um inestimável valor e pelo fato de ser um dos poucos exemplares de edificação de tipologia residencial com arquitetura eclética do início do século XX, deve ser distinguido pelo **tombamento** que visa protegê-lo de eventuais destruições ou descaracterizações. **Sugere-se o tombamento do imóvel, com elaboração de dossiê onde deverão ser traçadas diretrizes para a edificação e seu entorno, buscando preservar as características originais ainda presentes no prédio. Após o tombamento, qualquer modificação na edificação e/ou no seu entorno deverá ser aprovada pelo Conselho Municipal de Patrimônio Cultural.**

Sugere-se também a adoção da conservação preventiva, que são intervenções de menor complexidade e baixo custo que possibilitam prevenir danos maiores e, freqüentemente, irreversíveis.
