### LAUDO TÉCNICO nº 11/2010

Em atendimento ao requerimento da Promotoria de Justiça da Comarca de Luz, foi realizada vistoria em vários imóveis históricos daquela cidade. Este laudo técnico tem como objetivo analisar o estado de conservação, descrever sugestões de intervenção e sugerir forma de proteção ao bem histórico Palácio Episcopal.

### 4 - PALÁCIO EPISCOPAL

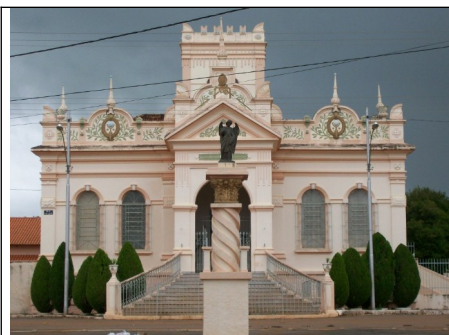
A fachada principal é simétrica, os vãos possuem verga em arco pleno e há platibanda ornamentada com motivos florais e ponteiros escondendo o telhado. Há torreão central, construído posteriormente, que confere maior imponência ao prédio.

Não foi possível a realização de vistoria na parte interna da edificação. Externamente o prédio encontra-se em bom estado de conservação. Abriga os escritórios e arquivos da Cúria Diocesana e um museu em seu porão, entretanto não nos foi permitida a visita, que deve ser previamente agendada. Não há nenhum grau de proteção patrimonial.

Figura 04 – Fachada frontal

Por ser bem que detém um inestimável valor, deve ser distinguido pelo **tombamento** que visa protegê-lo de eventuais destruições ou descaracterizações. **Sugere-se o tombamento do imóvel, com elaboração de dossiê onde deverão ser traçadas diretrizes para a edificação e seu entorno, buscando preservar as características originais ainda presentes no prédio. Após o tombamento, qualquer modificação na edificação e/ou no seu entorno deverá ser aprovada pelo Conselho Municipal de Patrimônio Cultural.**

Para a edificação em questão, sugere-se a adoção da conservação preventiva, que são intervenções de menor complexidade e baixo custo que possibilitam prevenir danos maiores e, freqüentemente, irreversíveis.

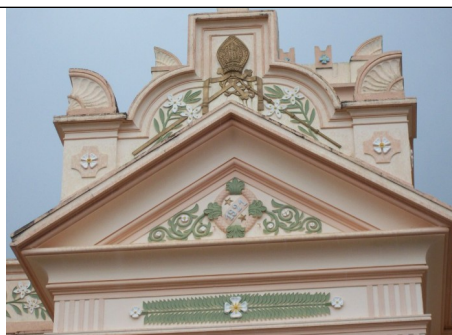
A edificação de características ecléticas é datada da década de 1920. Possui acesso principal destacado na fachada, feito através de escadaria afunilada. Sobre a porta principal há com frontão retangular ornamentado com motivos florais e a inscrição “1921”.

Figura 05 – Detalhe do frontão

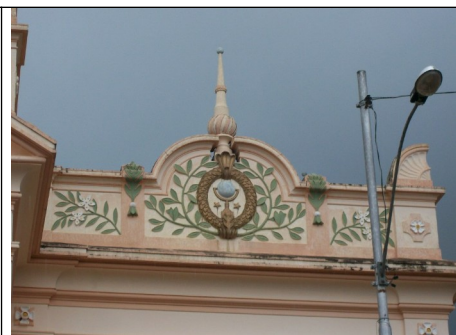
Figura 06 – Detalhe da platibanda

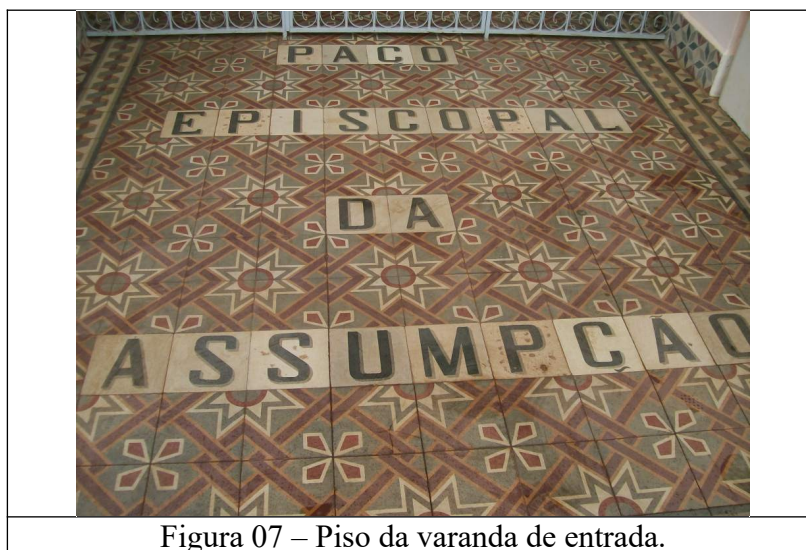
O piso junto à porta de acesso é de ladrilhos hidráulicos com a inscrição “Paço Episcopal da Assumpção”.

Figura 07 – Piso da varanda de entrada.
