Promotoria Estadual de Defesa do Patrimônio Cultural e Turístico

LAUDO TÉCNICO nº 13/2010

Este laudo técnico tem como objetivo analisar o estado de conservação, descrever sugestões de intervenção e sugerir forma de proteção a vários bens históricos localizados em vários pontos da cidade.

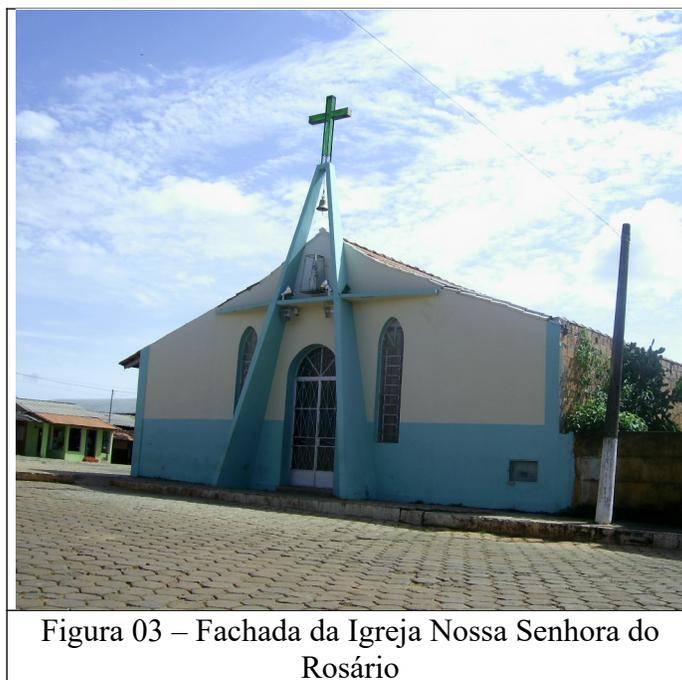
Trata-se de edificação com arquitetura contemporânea. Possui fachada simétrica, com porta central e duas janelas laterais. Possui cobertura em duas águas e estrutura central que sustenta crucifixo superior.

Figura 03 – Fachada da Igreja Nossa Senhora do Rosário

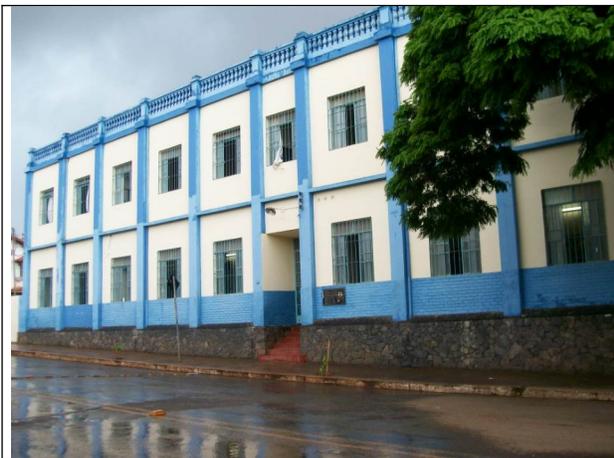
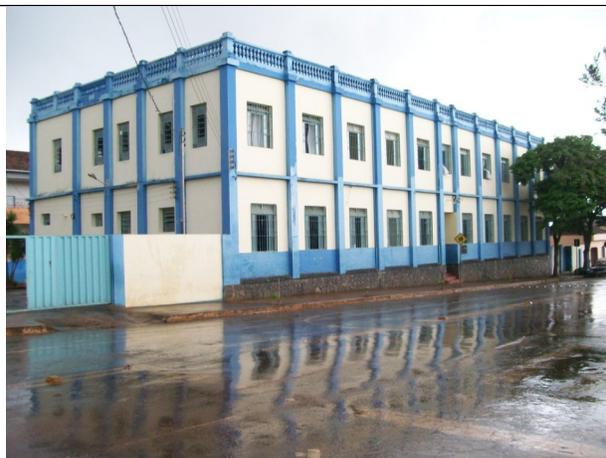
Edificação eclética datada da década de 1940 possui dois pavimentos coroados por platibandas formadas por pequenas colunas. A construção é simétrica, com porta central e janelas alinhadas e dispostas entre pilaretes, dando ritmo à fachada.

A edificação já passou por intervenções, como por exemplo, a troca das esquadrias originais que eram de madeira, por modelos metálicos com vidro.

Figura 04 – Escola Municipal Dom Manuel Nunes Coelho.

Figura 05 – Fachada frontal e lateral.

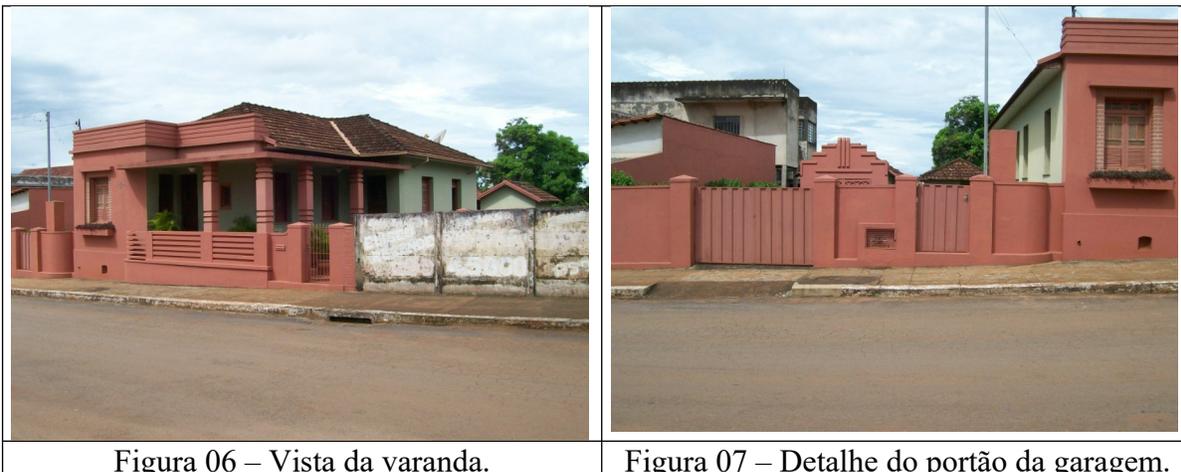
Trata-se de edificação eclética com influências *art déco*⁵, de tipologia residencial. Está implantada no alinhamento da via, sem afastamento frontal. Os vãos são retangulares, com vergas retas e as esquadrias são de madeira com vidros e venezianas. Apenas a fachada principal e a varanda recebem ornamentação, estando as demais fachadas desprovidas destes elementos. A ornamentação é de frisos horizontais existentes no guarda corpo e pilares da varanda e na platibanda.

Não foi possível o acesso ao interior do imóvel. Externamente encontra-se em bom estado de conservação.

Figura 06 – Vista da varanda.

Figura 07 – Detalhe do portão da garagem.

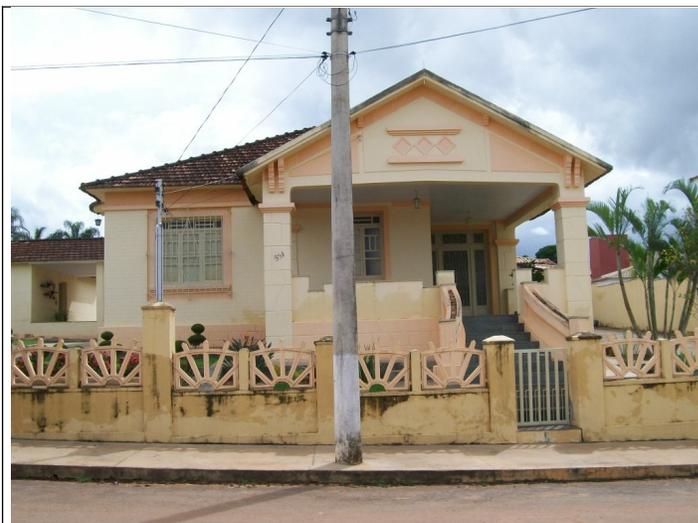
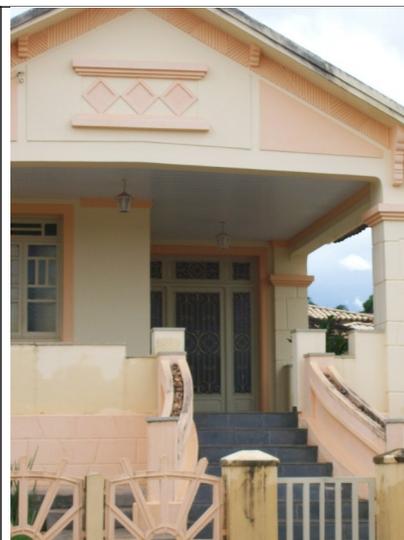
Os vãos são retangulares, com vergas retas e as esquadrias são de madeira com vidros e venezianas. A empena da fachada principal recebe ornamentação com frisos e losangos.

Há elemento decorativo original no muro da edificação.

Não foi possível o acesso ao interior do imóvel. Externamente encontra-se em bom estado de conservação.

Figura 08 – Vista da fachada frontal

Figura 09 – Detalhe da arquitetura.

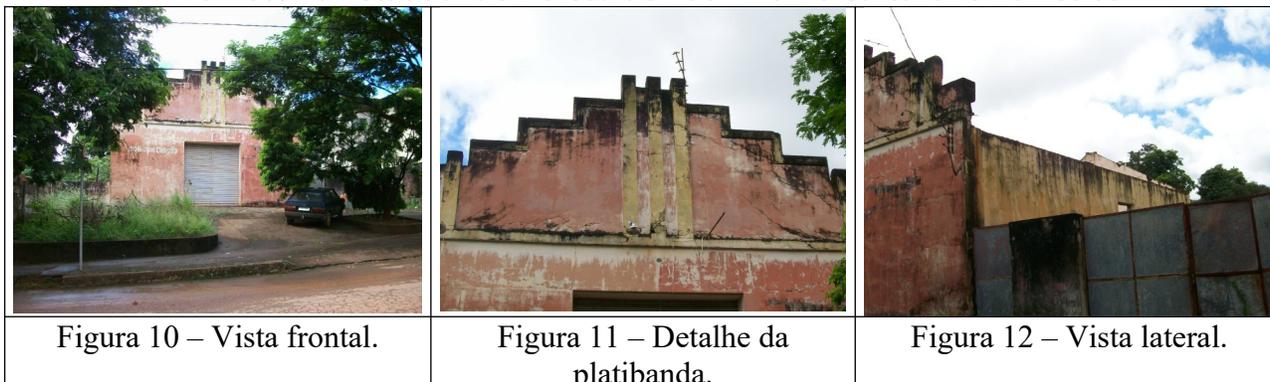
Trata-se de edificação comercial no estilo *art déco*⁶. Possui platibanda escalonada e ornamentada com frisos em massa.

Encontra-se em mau estado de conservação, sem cobertura, o que expõe o imóvel a intempéries e ações de vandalismo.

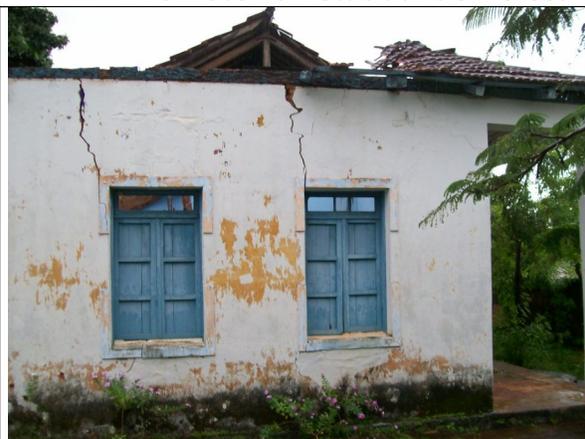
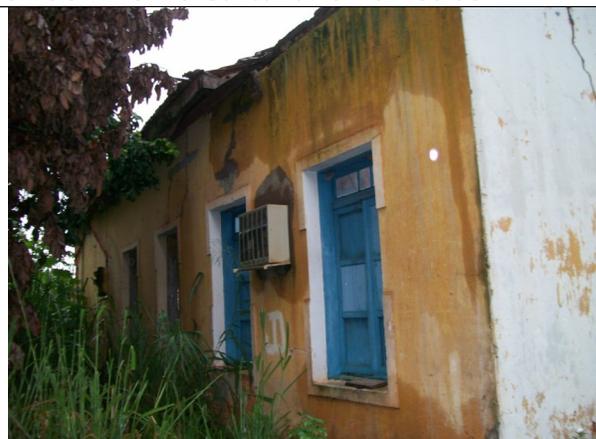
Apresenta-se com a cobertura comprometida, com vários trechos já arruinados. As alvenarias apresentam rachaduras profundas que denunciam problemas estruturais. O terreno onde está implantada encontra-se com bastante mato e entulho proveniente dos trechos da edificação que já ruíram.

Figura 13 – Vista lateral e detalhe do estado precário de conservação do bem.

Figura 14 – Vista lateral com intervenções posteriores.

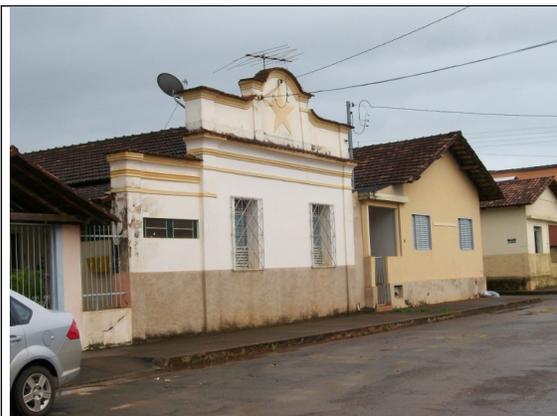
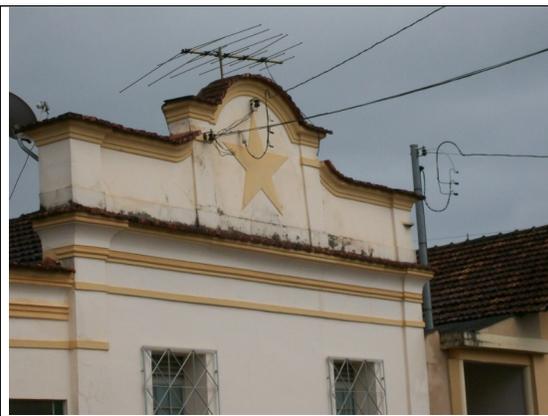
Não foi possível o acesso ao interior do imóvel. Externamente encontra-se em bom estado de conservação, apresentando apenas algumas fissuras e manchas de umidade nas alvenarias.

Figura 15 – Vista frontal

Figura 16 – Vista do detalhe da platibanda

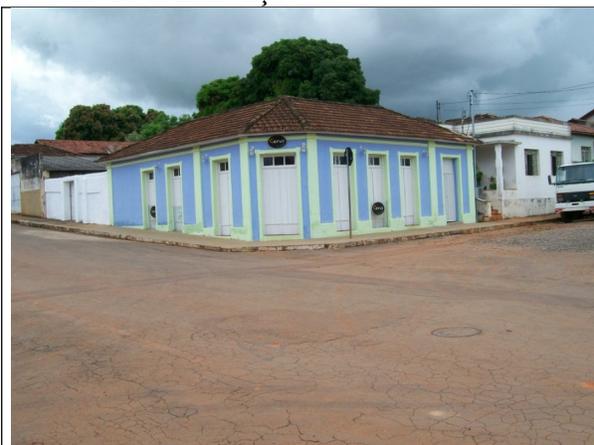
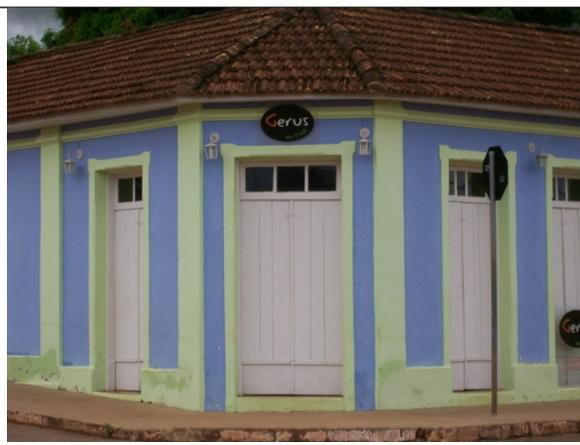
Edificação com características de arquitetura colonial, implantada na esquina e no alinhamento das vias com chanfro no encontro das fachadas. Possui descaracterizações como troca das telhas e alteração da tonalidade das fachadas.

Não foi possível acessar o interior do imóvel, externamente encontra-se em bom estado de conservação.

Figura 17 – Vista frontal

Figura 18 – Detalhe das portas (original).

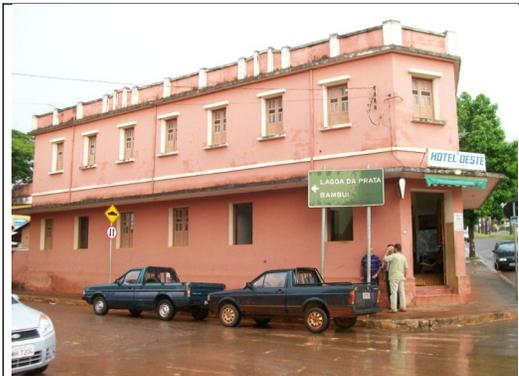
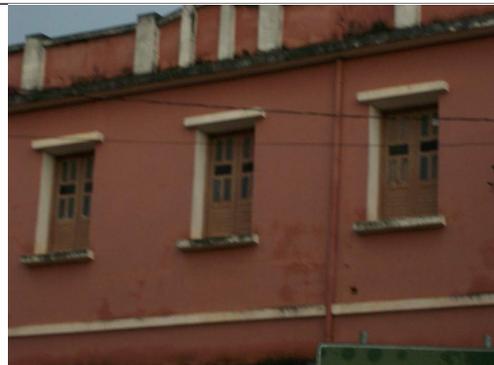
Promotoria Estadual de Defesa do Patrimônio Cultural e Turístico
Encontra-se em regular estado de conservação, apresentando algumas trincas e manchas de umidade nas alvenarias.

Figura 19 – Vista lateral e frontal

Figura 20 – Detalhe da janela e platibanda.

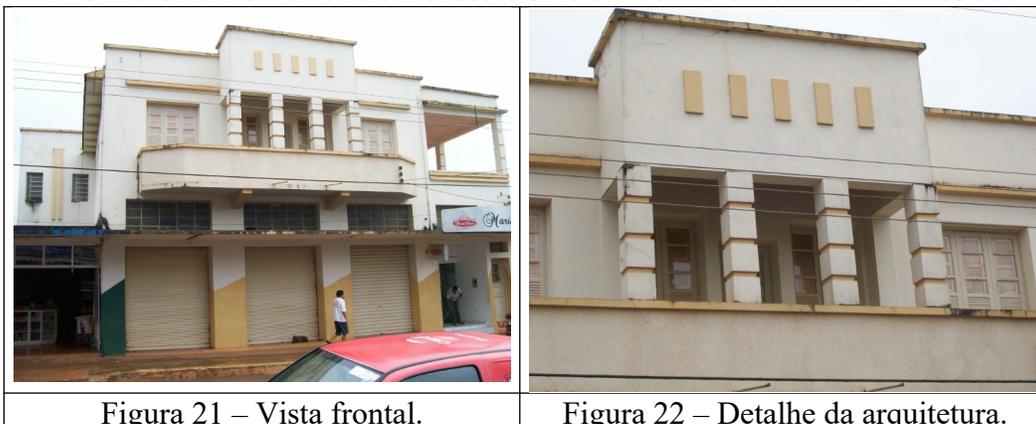
A ornamentação é escassa, aparecendo apenas em frisos existentes nas partes superiores das janelas, na platibanda e nos pilares das varandas. Possui ornamentação em massa de formas geométricas na parte central da edificação.

Encontra-se em bom estado de conservação.

Figura 21 – Vista frontal.

Figura 22 – Detalhe da arquitetura.

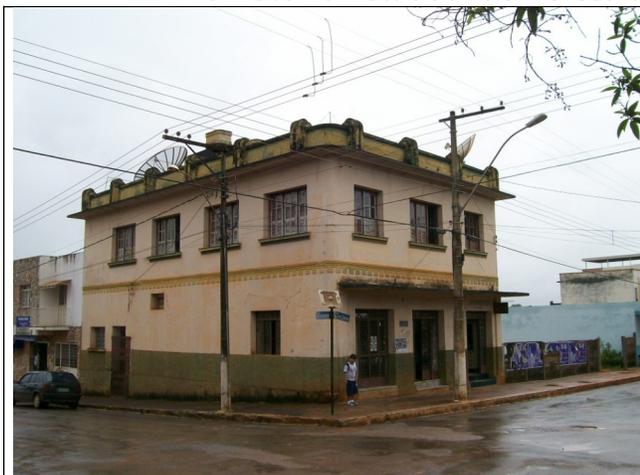
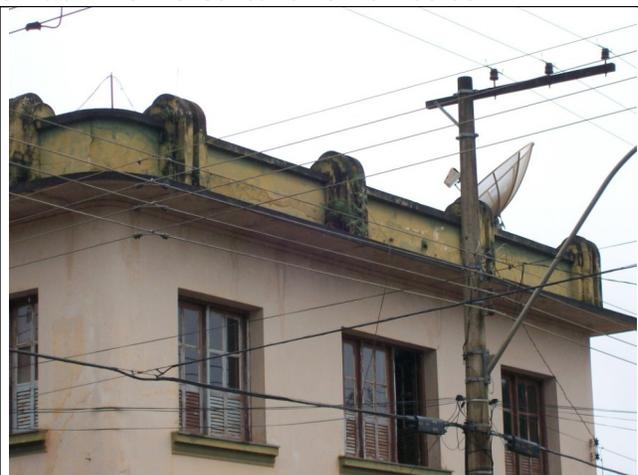
A ornamentação é escassa, aparecendo apenas em frisos existentes nas partes inferiores das janelas, em desenho geométrico no espaço entre os pavimentos e na platibanda. Os vãos são retangulares e a vedação é feita por esquadrias de madeira e vidro.

Encontra-se em regular estado de conservação, apresentando algumas trincas e manchas de umidade nas alvenarias.

Figura 23 – Vista lateral e frontal.

Figura 24 – Detalhe da platibanda.

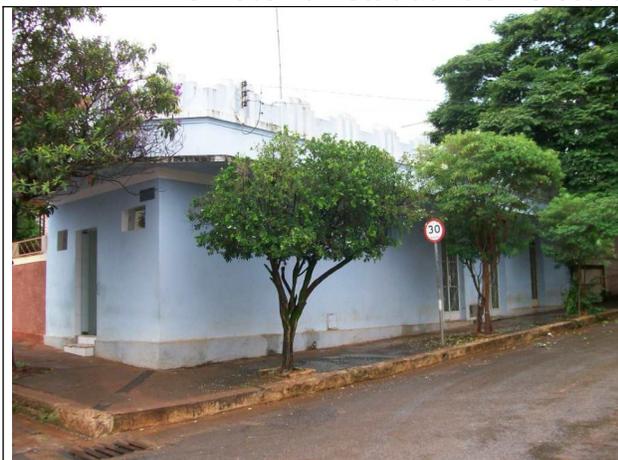
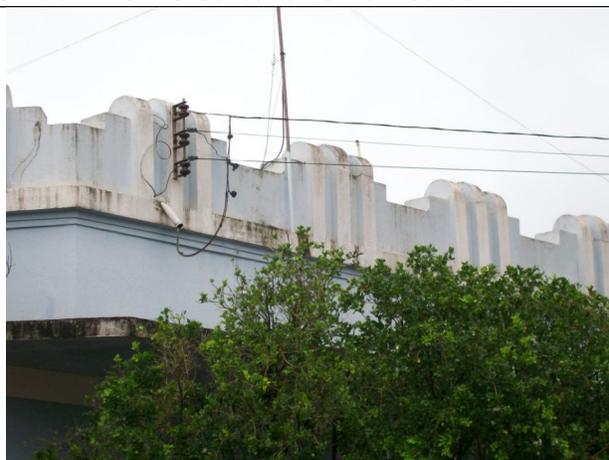
A ornamentação é escassa, aparecendo apenas em frisos existentes na platibanda.

O imóvel foi reformado, sofrendo várias descaracterizações. Atualmente funciona no local uma clínica de odontologia.

Encontra-se em bom estado de conservação.

Figura 25 – Vista lateral e frontal.

Figura 26 – Detalhe da platibanda.

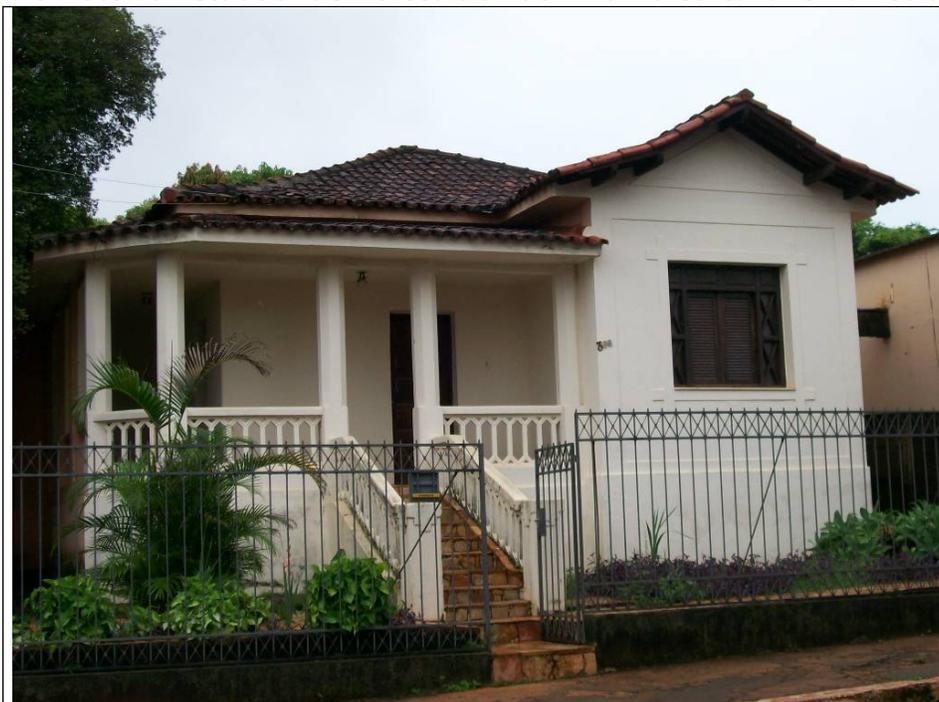
Trata-se de edificação de estilo eclético tardio com influências diversas, de tipologia residencial. Está implantada com afastamento frontal e lateral e o acesso se faz através de varanda frontal, acessada através de escadaria.

Não foi possível o acesso ao interior do imóvel. Externamente encontra-se em bom estado de conservação.

Figura 27 – Vista frontal.

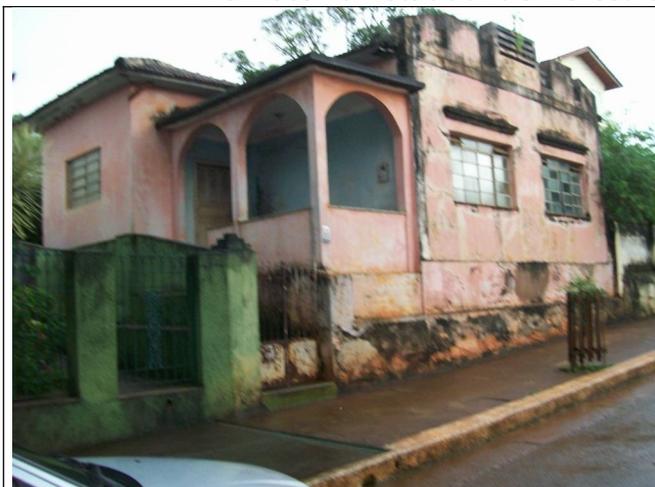
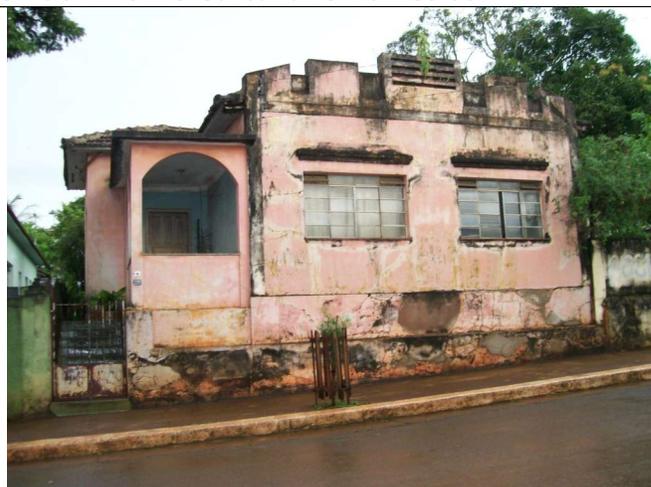
Não foi possível o acesso ao interior do imóvel. Externamente encontra-se em mau estado de conservação, com a presença de vários pontos de umidade e fissuras no reboco.

Figura 28 – Vista lateral

Figura 29 – Vista frontal.

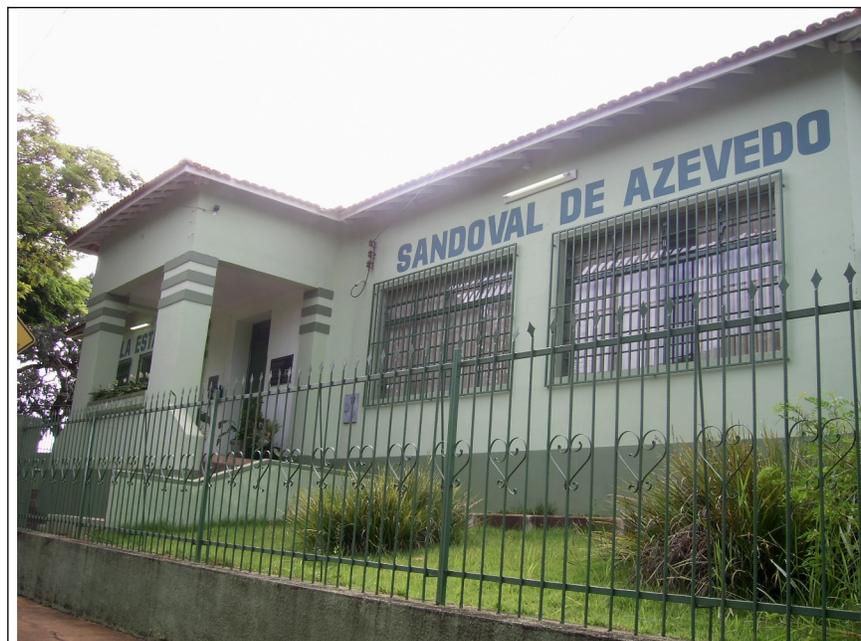
Trata-se de edificação no estilo eclético tardio, com influências diversas. Não foi possível o acesso ao interior do imóvel. Externamente encontra-se em bom estado de conservação.

Figura 31 – Foto atual com intervenções posteriores.
