LAUDO TÉCNICO nº 07/ 2012

Em atendimento ao requerimento da Promotoria de Justiça da Comarca de Machado, foi realizada vistoria no imóvel situado na Avenida Barão do Rio Branco, nº 11, no centro de Machado/ MG. Este laudo técnico tem como objetivo verificar o valor cultural de referido imóvel, complementando a Nota Técnica nº 12/2012 enviada anteriormente.

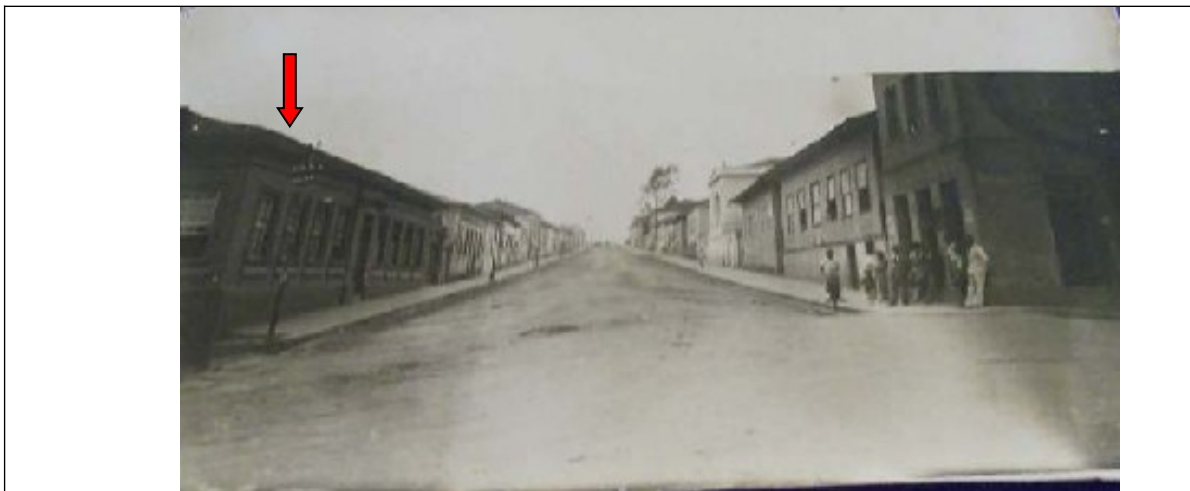
Figura 03- Imagem da Rua Barão do Rio Branco no ano de 1937. O casarão em análise está assinalado na foto. Fonte: Acervo fotográfico da Casa da Cultura de Machado.

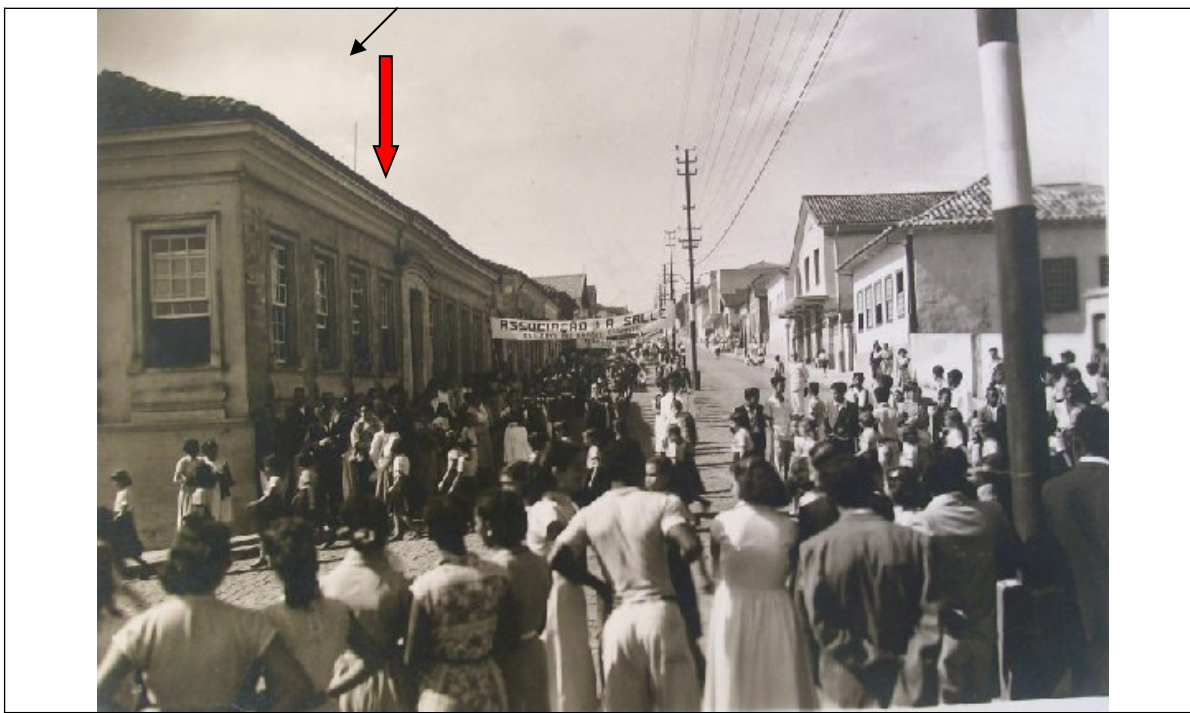
Figura 04- Imagem do casarão em análise (assinalado) e da Rua Rio Branco no Dia da Pátria em 1954. Fonte: Acervo fotográfico da Casa de Cultura de Machado.

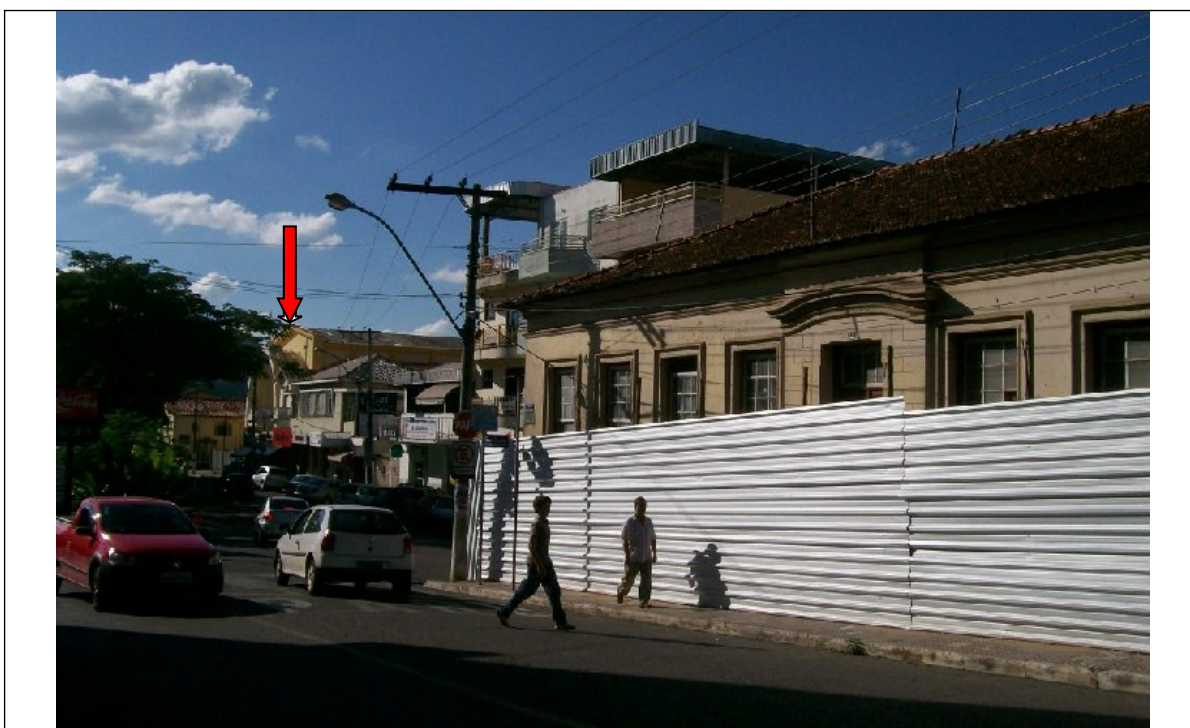
Figura 05- Imagem da fachada principal do casarão em análise, da Igreja Matriz (assinalada com a seta vermelha) e da Praça Antônio Carlos em Machado. Foto da vistoria em 18/04/2012.

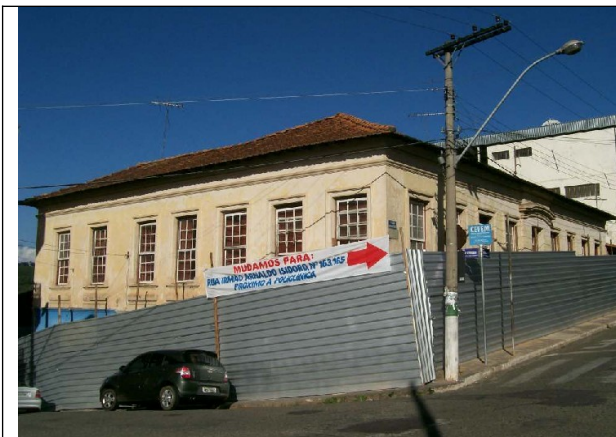
No dia 18 de abril de 2012 foi possível a realização da vistoria somente da parte externa do imóvel, que se encontra cercado por tapumes em virtude de uma ordem judicial. O acesso à parte interna do casarão foi vedado pelos proprietários a esta analista.

Figuras 06- Imagem do casarão cercado por tapumes feita no dia da vistoria.

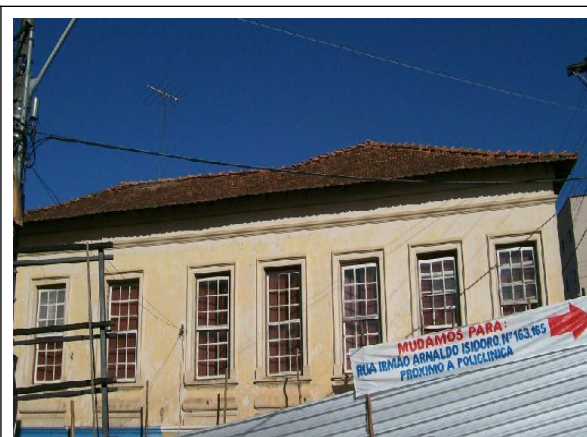
Figuras 07- Imagem da lateral do casarão voltada para Rua 7 de Setembro feita no dia da vistoria.

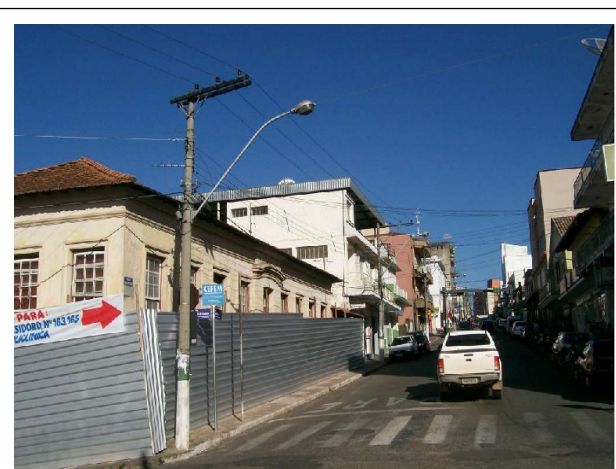
Figura 08- Imagem da Av. Barão do Rio Branco no início da qual fica o casarão. Foto da vistoria.

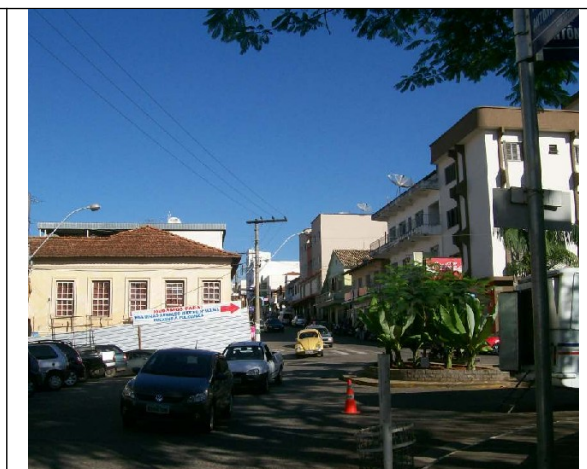
Figura 09- Imagem da Av. Barão do Rio Branco no acesso para a Praça Antônio Carlos. Foto da vistoria.

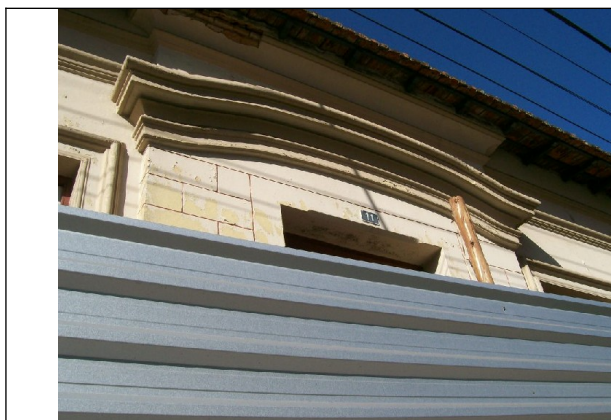
Figura 10- Imagem da porta de entrada do casarão cercado pelos tapumes. Foto da vistoria

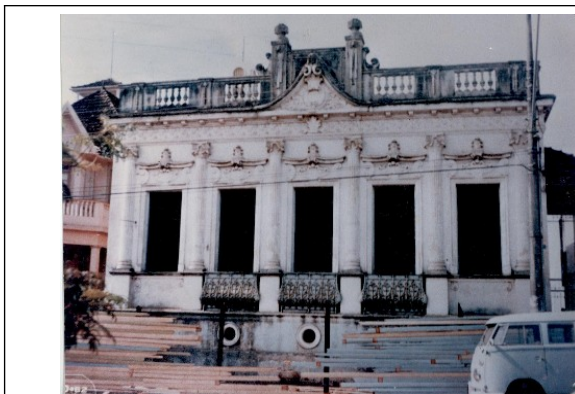
Figura 12- Fachada do casarão do Comendador Lindolfo Souza Dias. Edificação demolida em Machado. Fonte: Acervo fotográfico da Casa da Cultura de Machado.

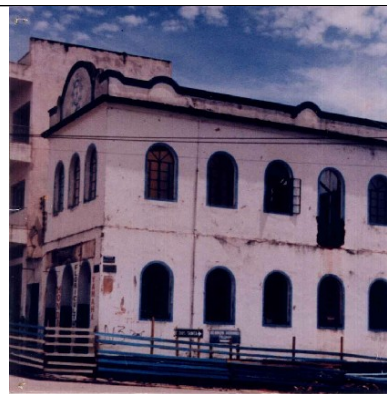
Figura 13- Residência do Sr. Otaviano de Paiva Reis. Edificação demolida em Machado que ficava na Rua Barão do Rio Branco em frente ao casarão em análise. Fonte: Acervo fotográfico da Casa da Cultura de Machado.
