**Promotoria Estadual de Defesa do Patrimônio Cultural e Turístico**

**LAUDO TÉCNICO N° 02/ 2016**

**PAAF 0024.15.08303-6 IC 0394.15.000945-1**

- 1 Objeto:** Casa de João Mansur e edificação contígua a ela.
- 2 Endereço:** Rua Monsenhor Gonzalez, nº 418 e 430, Centro.
- 3 Proprietário:** Espólio de Amelinha Féres.
- 4 Município:** Manhuaçu.

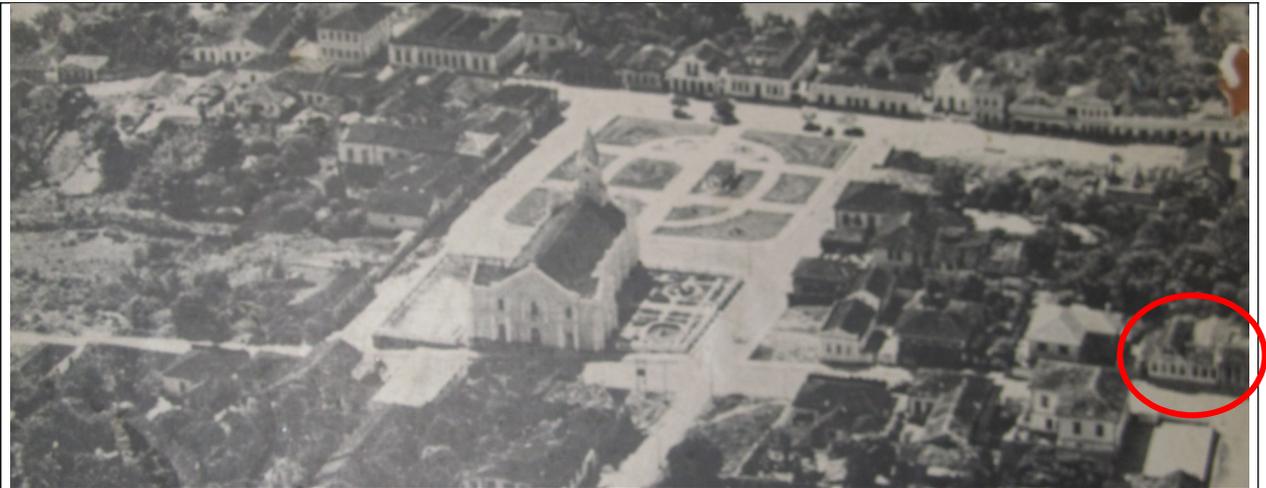
Figura 10 – Vista aérea do antigo centro de Manhuaçu, onde consta, em destaque, as edificações em análise. Fonte: Acervo do Palácio da Cultura, Manhuaçu.

Trata-se de edificação térrea com camarinha<sup>4</sup>, implantada em terreno de grandes dimensões, no alinhamento da via, com afastamento lateral esquerdo e posterior. Apresenta tipologia de transição entre colonial e eclético, tendo solução em camarinha influenciada pelos modelos europeus, classificados como “chalets”.

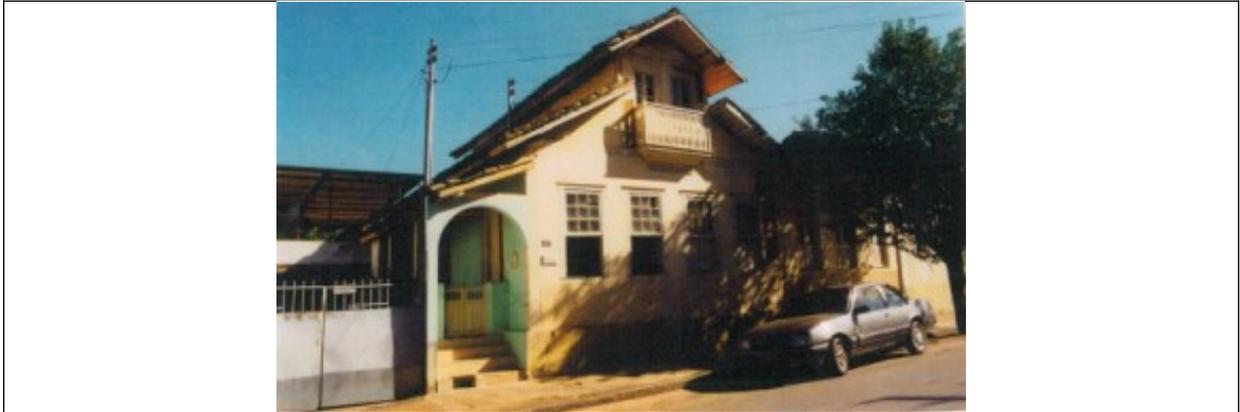
Possui sistema construtivo em estrutura autônoma de madeira e vedação em alvenaria de tijolos maciços, pau-a-pique ou adobes. A cobertura desenvolve-se em dois níveis, sendo o mais alto sobre a camarinha em duas águas, e abaixo com uma água em cada uma das laterais. Possui entelhamento cerâmico do tipo canal e beiral com forro em lambri.

Apresenta vãos em verga reta com enquadramento em madeira maciça e vedação em janelas em guilhotina de madeira e vidro com duas folhas cegas internas do tipo calha. As portas são em duas folhas e vedação cega em madeira do tipo calha.

Na empena frontal da camarinha, a edificação apresenta balcão corrido com bacia e guarda-corpo, ambos de madeira.

A entrada é feita através de alpendre elevado coberto, com parte da estrutura em madeira e parte em alvenaria.

O afastamento lateral esquerdo é preenchido por construção contemporânea com acesso por portão metálico.

Na época da elaboração da ficha de inventário, a edificação possuía uso residencial e comercial (escritório de advocacia). Seu estado de conservação foi considerado bom, tendo sido identificados pequenos problemas como desgaste na pintura, telhas e vidros quebrados, beiral danificado e perdas no revestimento. Intervenções descaracterizantes do ponto de vista estético-formal também foram constatadas. São elas: construção de alpendre de entrada, construção de puxado lateral direito, construção de edificação na parte posterior e lateral esquerda do terreno, com garagem e “terraço paulista”, barrado em argamassa chapiscada e portão lateral em metal.

Figura 11- Edificação inventariada da Rua Monsenhor Gonzalez, nº 430. Fonte: Ficha de inventário do bem cultural.

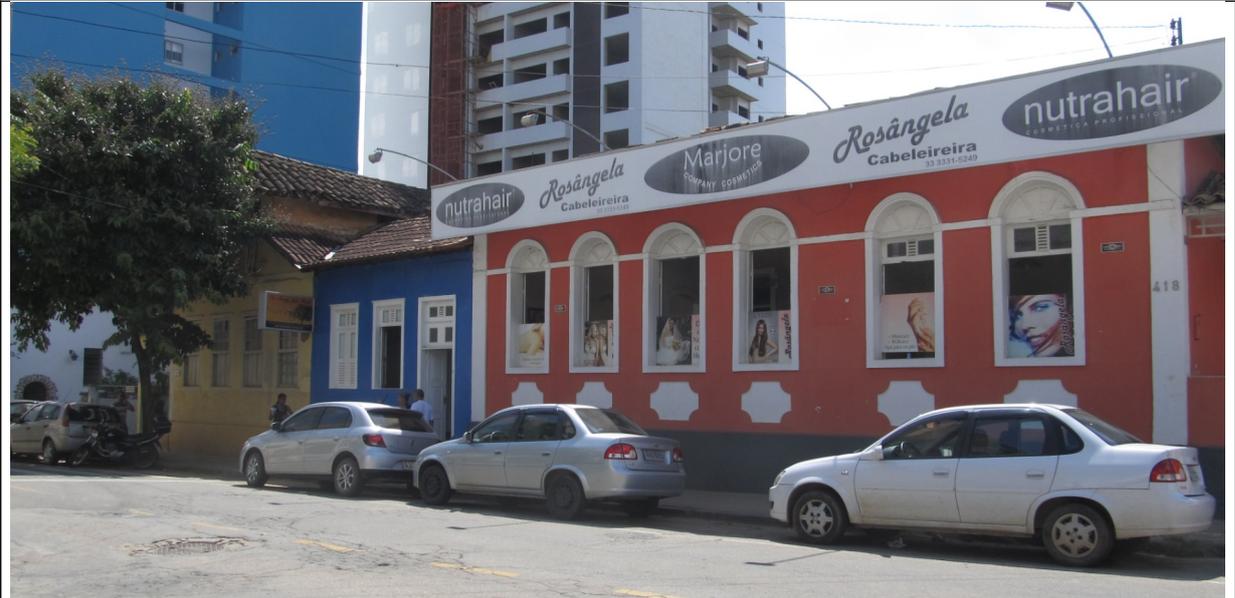
Figura 17- Imóveis da Rua Monsenhor Gonzalez, nº 430 e 418

Na data da vistoria, realizada por este Setor Técnico nos dias 17 e 18 de fevereiro de 2016, verificou-se que o conjunto é composto por duas edificações distintas: o número 418 abriga um salão de beleza, parte do número 430 abriga um consultório de psicologia e o restante do imóvel, a maior parte, encontra-se sem uso, em estado de abandono. Implantam-se

no trecho frontal de um terreno de grandes dimensões, sem afastamento frontal e lateral entre as edificações.

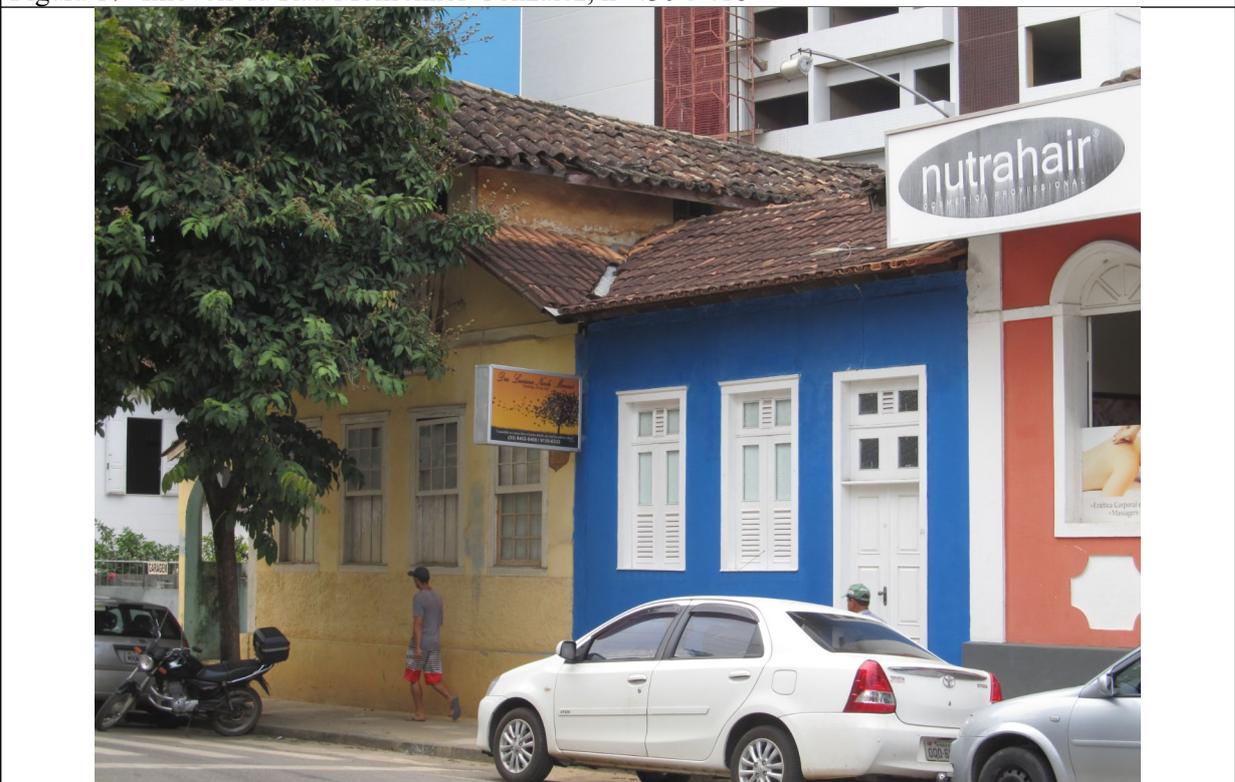
Figura 18- Imóveis da Rua Monsenhor Gonzalez, nº 430 e 418.

A edificação de número 418 é utilizada por um salão de beleza há aproximadamente 12 anos. Internamente ocorreram alterações nos acabamentos, houve acréscimos nos fundos da edificação e há engenhos publicitários de grandes dimensões na fachada do imóvel, entretanto as características formais e estéticas da fachada principal encontram-se preservadas. O trecho frontal do imóvel, detentor de valor arquitetônico e histórico, encontra-se em bom estado de conservação. O acréscimo existente nos fundos, construído sem os maiores rigores técnicos, encontra-se em regular estado de conservação.

A edificação de número 430 é utilizada parcialmente por uma clinica de psicologia, sendo que a maior parte do prédio encontra-se desocupado e sem uso. Para abrigar os dois usos de forma independente, foram feitas adequações na distribuição interna dos ambientes e alteração dos vãos na fachada frontal, entretanto, estas alterações não comprometeram os valores estéticos, arquitetônicos e históricos da edificação.

Na data da vistoria, não tivemos acesso ao interior da clinica de fisioterapia, que ocupa um pequeno trecho do imóvel de número 430, mas podemos afirmar que externamente encontra-se em bom estado de conservação, sem danos aparentes. O restante da edificação, que era utilizado pelo escritório de advocacia do senhor João Mansur, encontra-se em total estado de abandono desde que o escritório deixou de funcionar no local, há aproximadamente 5 anos. Verificou-se que ainda há vários livros no interior da edificação, sem maiores cuidados no que se refere ao armazenamento ou organização. Há muita sujeira no interior do imóvel e no terreno adjacente, e muitas esquadrias permanecem abertas, expondo o imóvel às intempéries, o que nos permite concluir que os atuais proprietários não tem adotado as medidas de conservação e manutenção adequadas no imóvel. Em decorrência da falta de cuidados em relação ao imóvel, ocorreu o arruinamento de trecho existente nos fundos e na

lateral, sendo que os entulhos ainda se encontravam no local mesmo após 5 dias da ocorrência do desabamento. Houve o rompimento de tubulação de água que jorrava incessantemente e de forma abundante desde o dia da ocorrência<sup>6</sup>, colocando em risco a integridade do trecho remanescente e dos materiais originais da edificação, além de causar desperdício e acúmulo de água no terreno adjacente.

Há trincas no imóvel, sendo que algumas delas surgiram após o desabamento recente, sendo recomendado o escoramento da edificação remanescente para estabilizar o prédio. Constatou-se que há patologias na cobertura, o que favorece o contato da umidade com os materiais de acabamento e sistema construtivo, contribuindo com a deterioração do imóvel. Há trechos com descolamento do reboco, fiação aparente, madeiras ressecadas, apodrecidas e com ataque de insetos xilófagos. Apesar do precário estado de conservação, especialmente após o arruinamento parcial, grande parte da construção original ainda se encontra preservada, sendo necessária a adoção de medidas emergenciais urgentes para evitar a ocorrência de novos danos.

**A edificação necessita de intervenção de restauração<sup>7</sup>. Assim, faz-se necessária a elaboração e execução de um projeto de restauração da edificação por profissionais habilitados, com acompanhamento, nas duas etapas, do órgão de proteção competente.**

**Entretanto, até que seja concluído o projeto, é necessária a adoção de medidas emergenciais no bem cultural, especialmente o de número 430, para evitar ocorrência de novos danos. Estes serviços deverão ser realizados por especialista, com desejável acompanhamento do (a) arquiteto (a) responsável pelo projeto de restauração / revitalização:**

- Deverá ser verificada a eficiência e o estado de conservação dos elementos integrantes do sistema de drenagem de água pluvial (calhas, rufos, condutores) da edificação construída na lateral esquerda do prédio, para que não ocorram novos danos à edificação que já se encontra vulnerável.
- Promover o desligamento da energia elétrica do imóvel de número 430 e o esvaziamento da caixa d'água para evitar sobrecarga na estrutura.

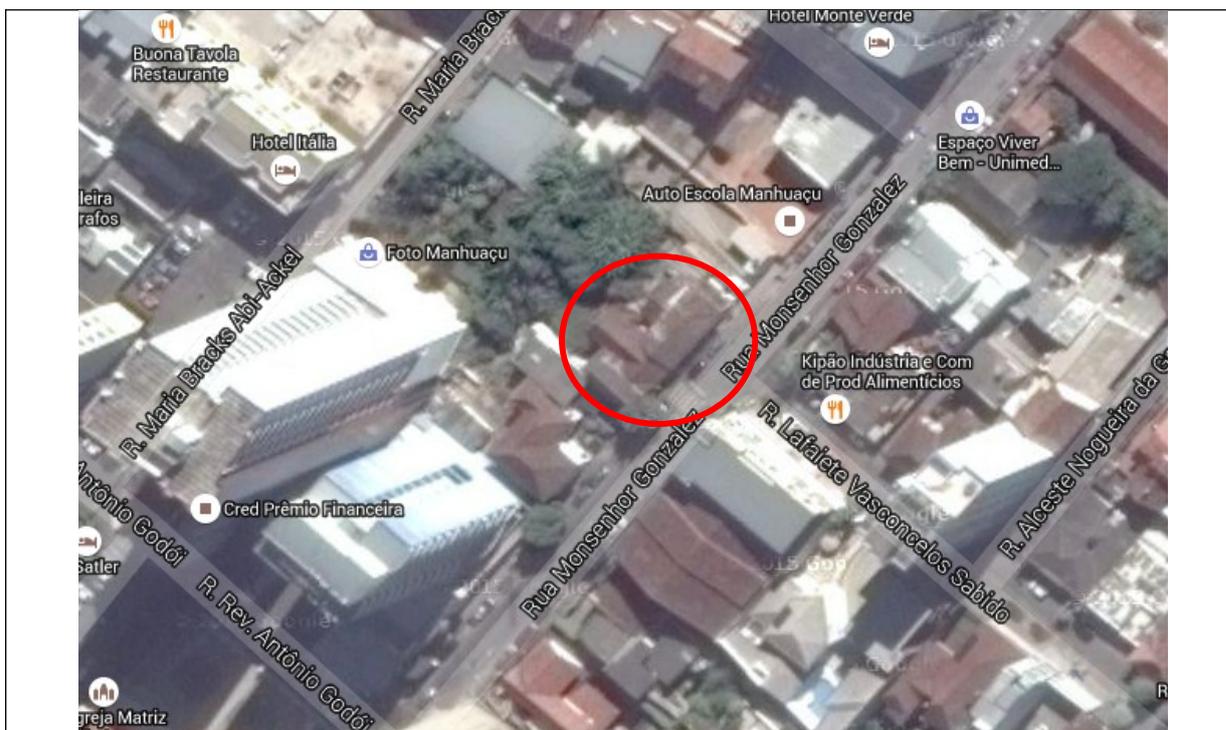
Figura 19 – Vista aérea das edificações em análise e do terreno onde encontram-se implantadas.
