LAUDO DE VISTORIA n° 12/2011

Este laudo técnico tem como objetivo analisar as edificações e características do núcleo histórico e sugerir medidas para preservação da área.

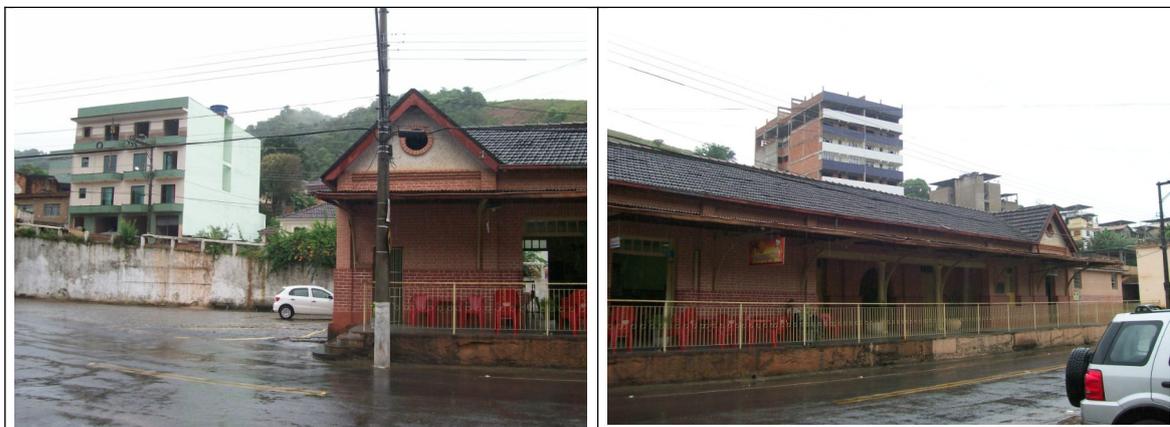
Figuras 05 e 06 – Estação Ferroviária e verticalização do entorno.

O imóvel encontra-se em bom estado de conservação, porém como o uso atual é intenso, há desgastes constantes. Não possui instalações de prevenção e combate a incêndios e as instalações elétricas necessitam de melhorias.

A renovação urbana que ocorre no entorno do prédio com substituições das antigas edificações térreas por prédios tem prejudicado a ambiência do local.

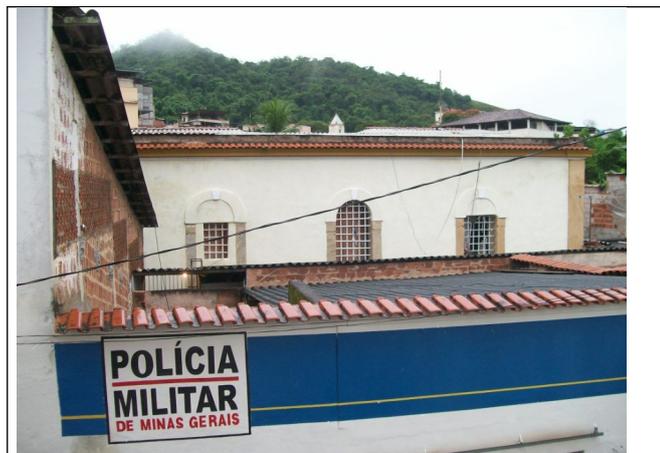
Figura 07 – Cadeia Pública nos fundos.

O imóvel de estilo colonial encontra-se em bom estado de conservação, porém com várias descaracterizações. Não existe sistema de prevenção e combate a incêndio. Há acréscimos descaracterizantes no entorno do referido bem tombado, já existentes na época do seu tombamento, dificultando a sua visibilidade a partir do logradouro público. Na fachada voltada para a praça há uma agência dos Correios e na fachada voltada para a rua Alfredo Lagrota há a Delegacia de Polícia, edificações que ocultam o bem tombado.

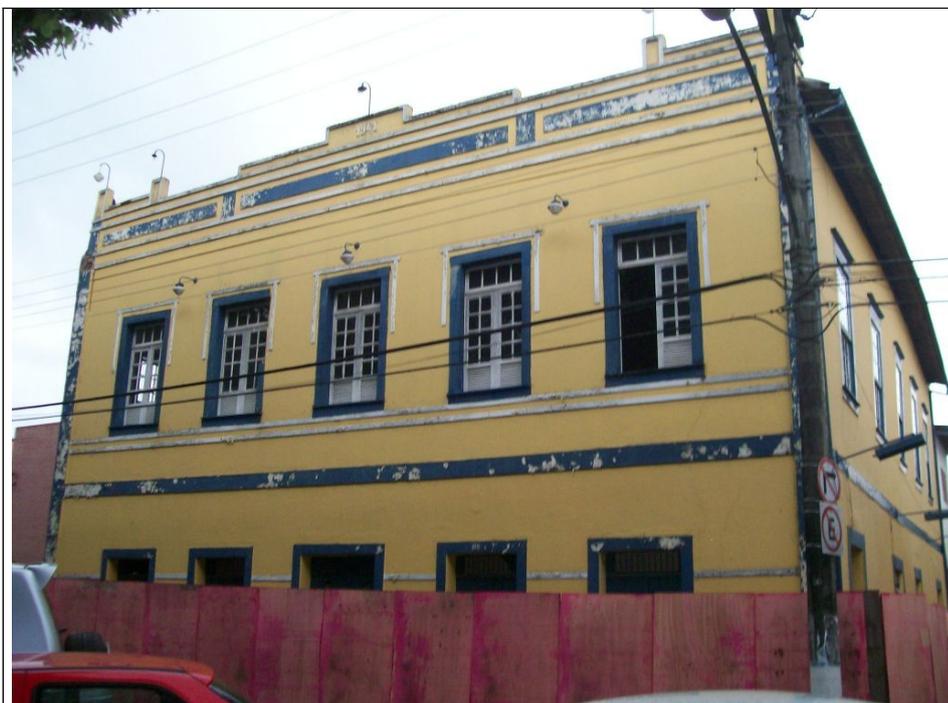
Figura 08 – Fachadas do Clube Recreativo

O Prefeito Municipal de Mar de Espanha relatou que o referido bem cultural apresenta problemas estruturais, conforme notificado pelo Engenheiro da referida Prefeitura. Supõe-se que houve rompimento dos frechais que fazem a amarração da estrutura na altura da cobertura. Segundo este engenheiro, é necessário demolir o segundo pavimento para fazer amarração do prédio com uma laje para depois reconstruir o pavimento conforme o modelo original. Entretanto considera-se que o emprego de concreto em construção do século XVIII não é o método ideal, sendo necessárias intervenções condizentes com a arquitetura do prédio.

O imóvel em estilo colonial com intervenções ecléticas já sofreu várias descaracterizações, entre elas obra realizada em 1970 as telhas originais foram substituídas por telhas de amianto.

O imóvel encontra-se sem uso, isolado por tapumes após a verificação de existência de problemas estruturais com movimentação das alvenarias.

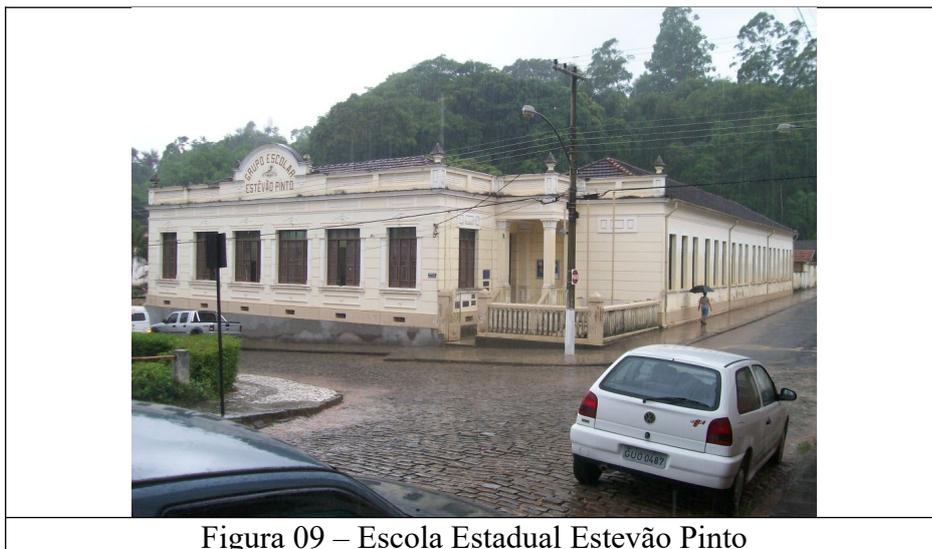
Figura 09 – Escola Estadual Estevão Pinto

O imóvel em estilo eclético encontra-se em bom estado de conservação, porém como o uso atual é intenso, há desgastes constantes.

Necessita, urgentemente, de projeto e instalação de sistema de prevenção e combate a incêndio e pânico.

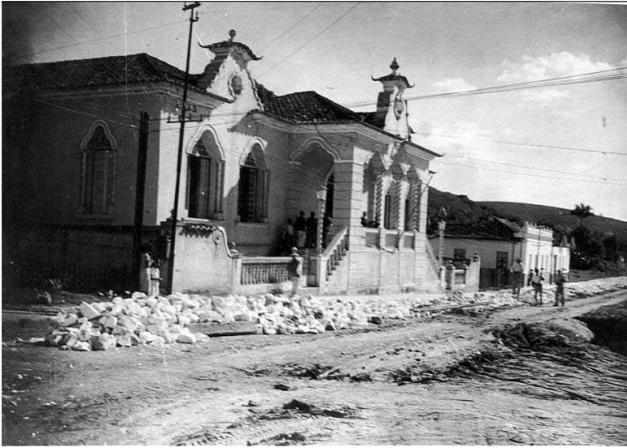
Figura 10 – Imagem antiga do Fórum de Mar de Espanha. Fonte:

O imóvel em estilo neocolonial encontra-se em bom estado de conservação, com algumas descaracterizações nos revestimentos, mantendo a tipologia original. Há sinais de infiltrações em pontos isolados.

Apesar de ser um prédio público, não há acessibilidade a pessoas deficientes.

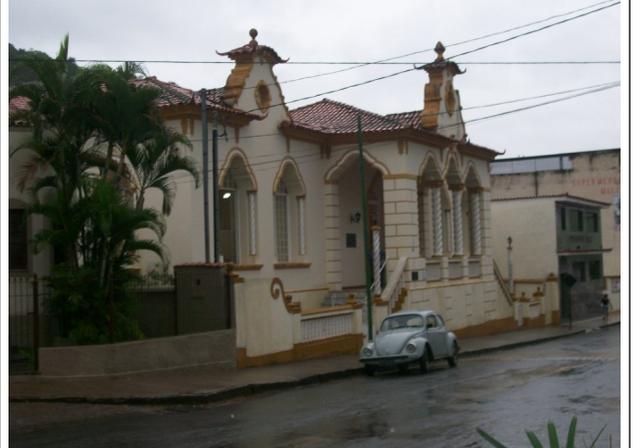
Figura 11 – Imagem atual do Fórum.

Embora possua sistema de prevenção e combate a incêndios, o mesmo não parece atender de forma eficiente ao prédio.

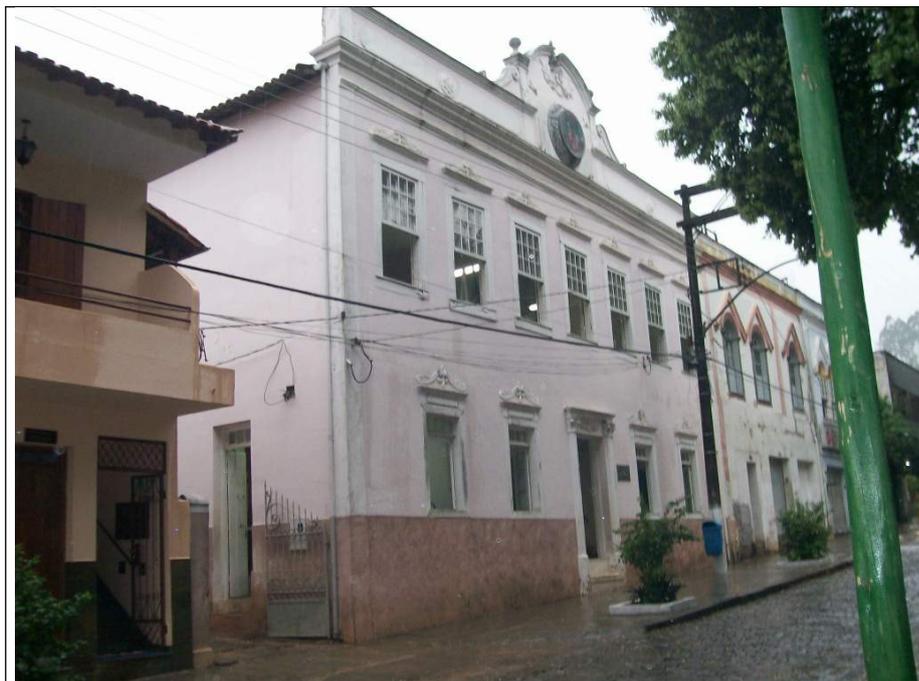
Figura 12 – Prefeitura de Mar de Espanha.

O imóvel encontra-se com muitos sinais de desgaste e intervenções descaracterizantes, necessitando de restauração. Uma delas é a construção em andamento de um anexo do prédio o qual não foi aprovado pelo Conselho Municipal de Patrimônio de Mar de Espanha.

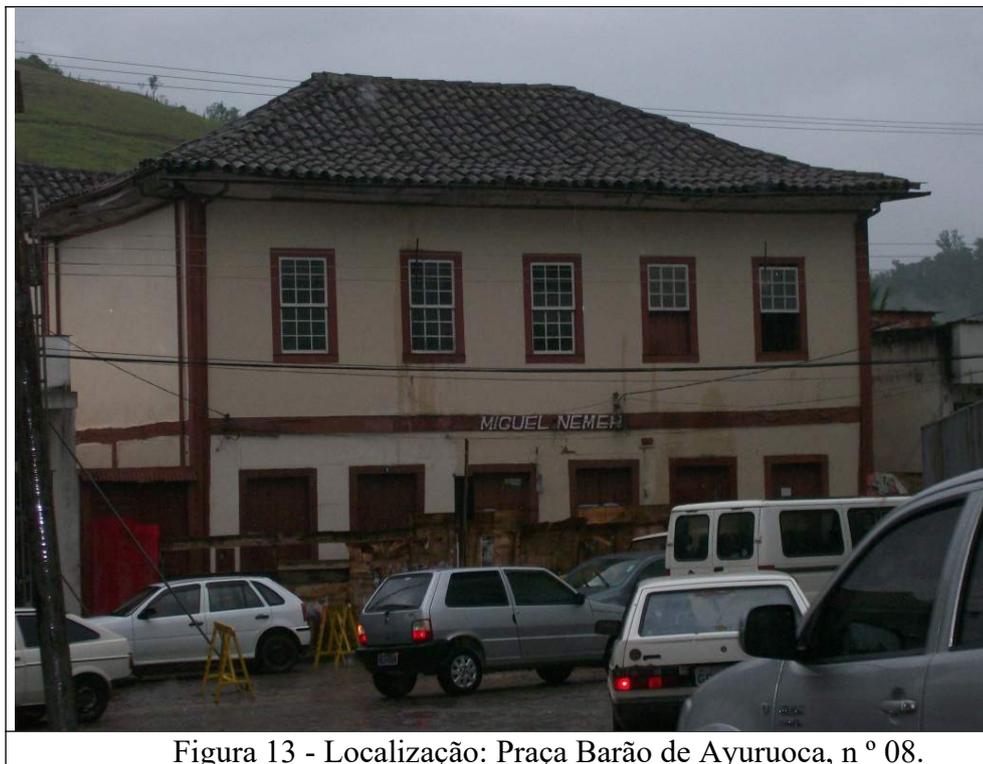
Figura 13 - Localização: Praça Barão de Ayuruoca, n° 08.

O imóvel encontra-se desocupado e o atual proprietário pretende demolir o referido bem cultural. O Prefeito de Mar de Espanha informou à equipe do IEPHA que o proprietário do referido imóvel propôs um pedido judicial para obter a permissão de demolição, após indeferimento do Departamento de Obras da Prefeitura para tal ato. A justificativa para o indeferimento do pedido de demolição foi porque o referido imóvel encontra-se no perímetro de tombamento do Conjunto do “Parque José Schettino e seu entorno”.

Há patologias na cobertura, com telhas escorridas e guarda-pó do beiral em mau estado de conservação. Encontra-se cercado por tapumes.

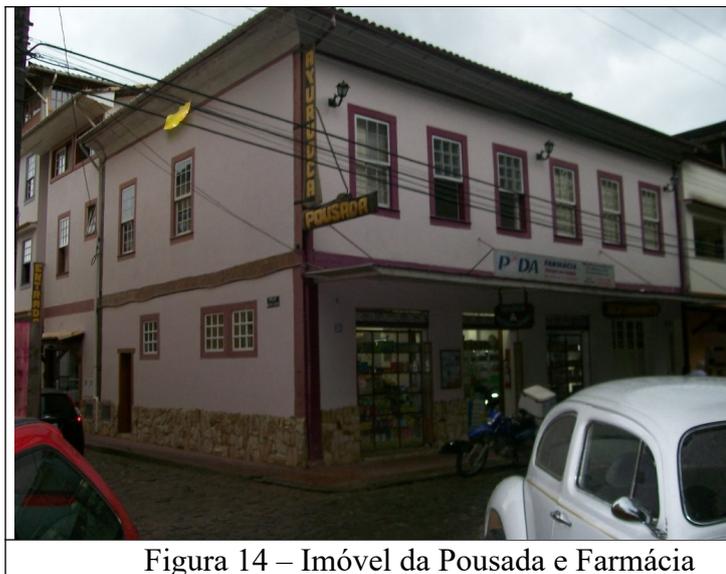
Figura 14 – Imóvel da Pousada e Farmácia

O imóvel está bem conservado, porém com algumas alterações descaracterizantes no andar térreo. No imóvel funcionam alguns estabelecimentos comerciais (farmácia, Pousada Ayuruoca, consultório odontológico) e residência. Sendo assim, é visível que o imóvel passou por várias intervenções para se adequar ao uso atual, como, por exemplo, o telhado que apresenta divisão física das propriedades com uma fiada de telhas sobrepostas colocadas inadequadamente na água da cobertura.

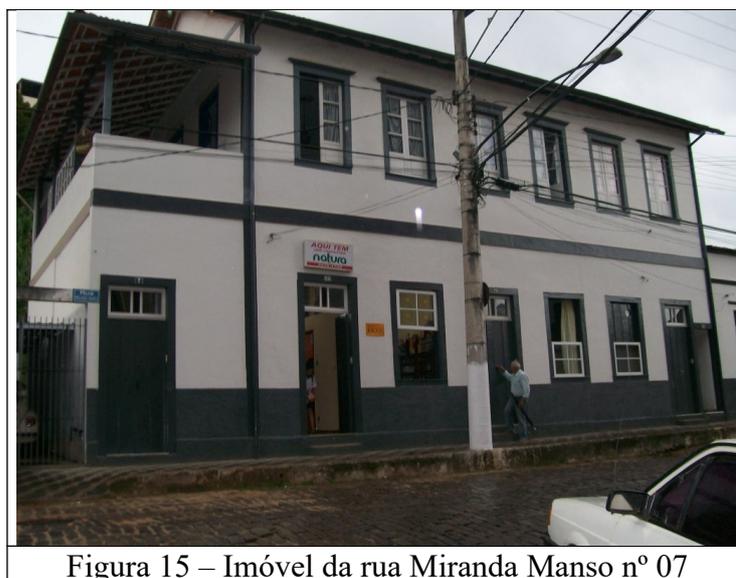
Figura 15 – Imóvel da rua Miranda Manso n.º 07

O imóvel encontra-se bem conservado, embora possua algumas descaracterizações como acréscimo lateral e alterações de acabamento.

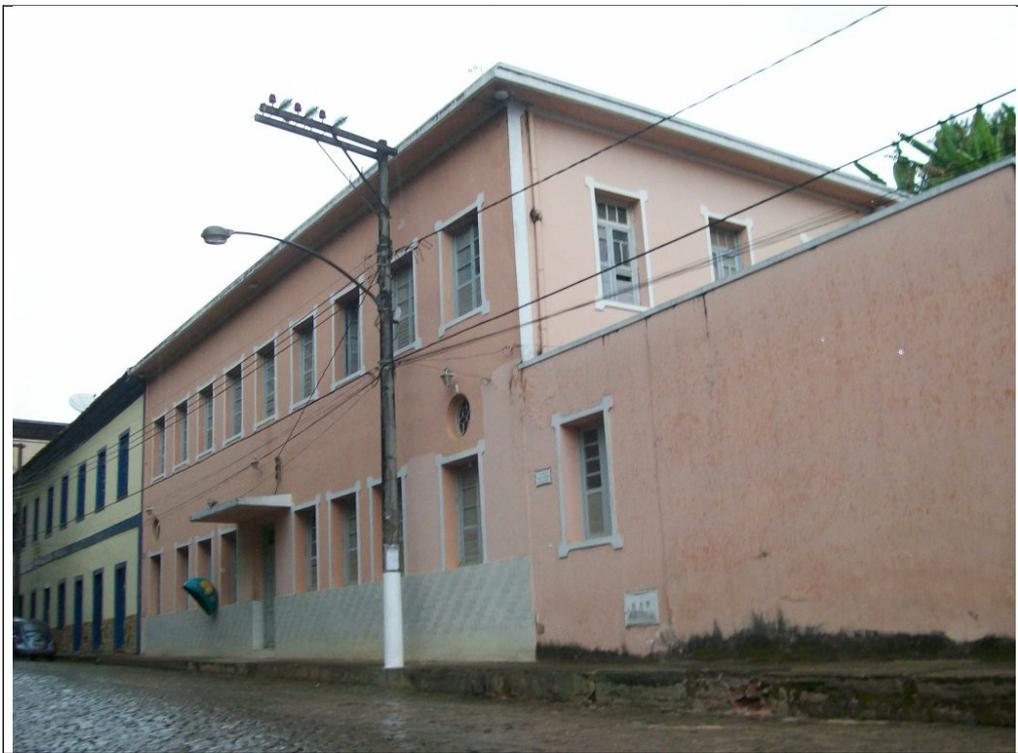
Figura 16 – Hotel Castro.

Encontra-se em bom estado de conservação, apresentando algumas descaracterizações e sinais de infiltração na lateral direita junto ao beiral e muro.

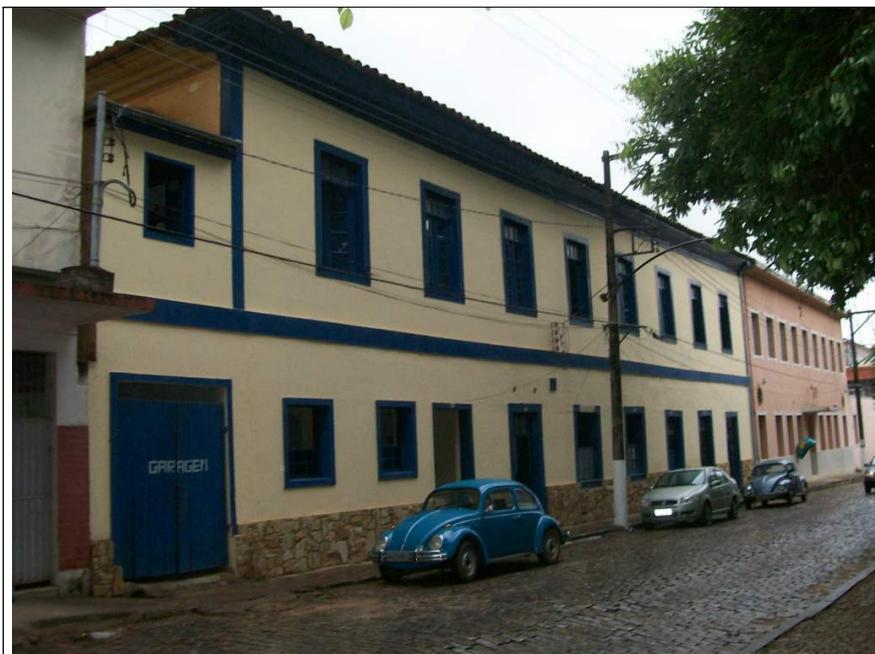
Figura 17 – Fachada frontal do imóvel.

Atualmente o sobrado é dividido em residências e um dos proprietários (número 246) transformou o espaço em Casa de Cultura. Encontra-se em bom estado de conservação, tendo sido reformado há aproximadamente 1 ano.

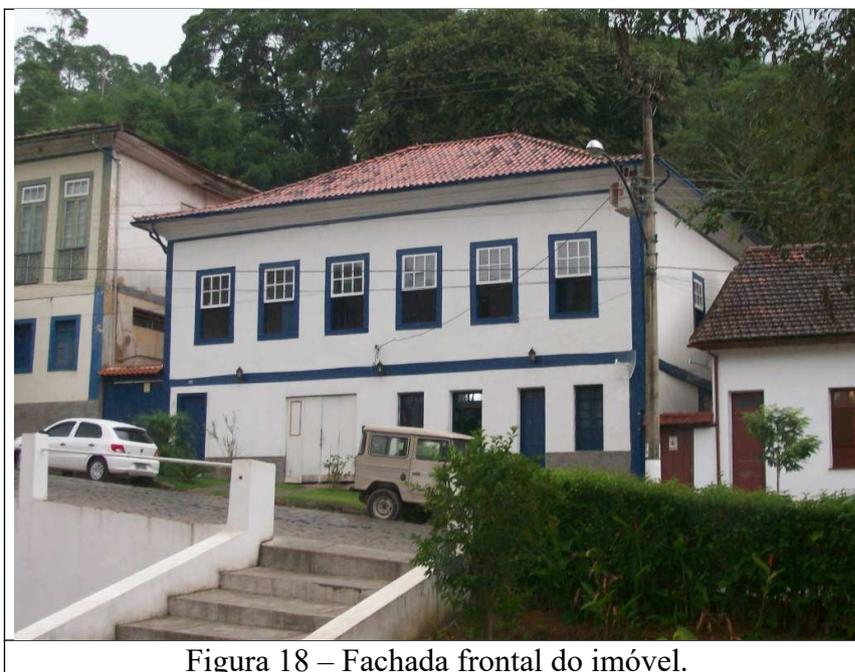
Figura 18 – Fachada frontal do imóvel.

O imóvel encontra-se bem conservado, apresentando descaracterizações no pavimento térreo, com alterações dos vãos.

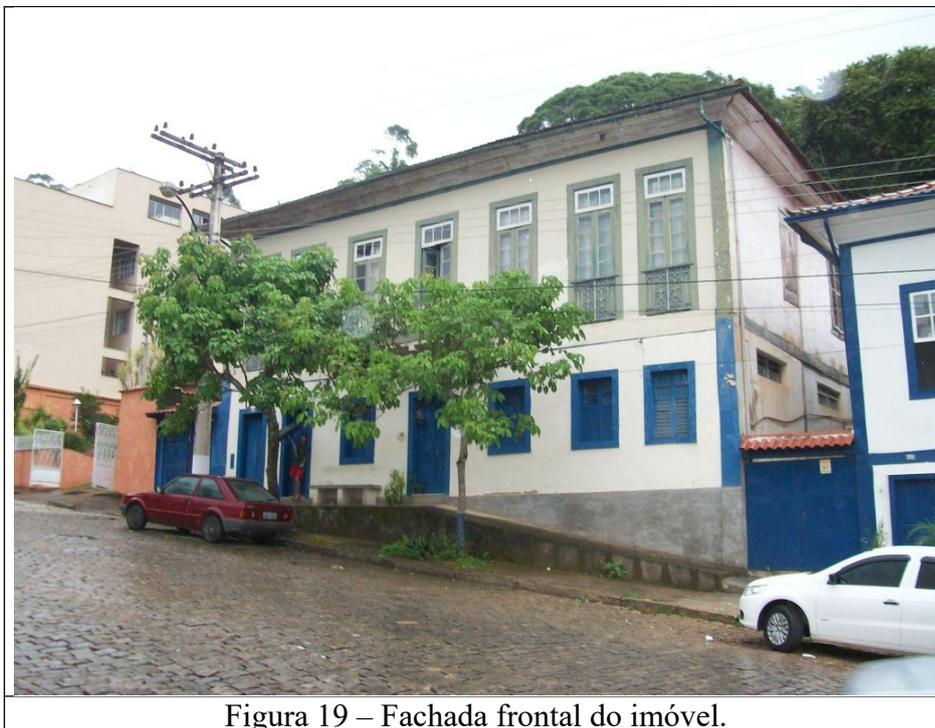
Figura 19 – Fachada frontal do imóvel.

A fachada principal e o andar térreo encontram-se em bom estado de conservação, porém o segundo pavimento encontra-se bastante danificado, devido à falta de manutenção. Há famílias distintas cuidando de cada um dos andares, por isto há pintura em diferentes tonalidades.

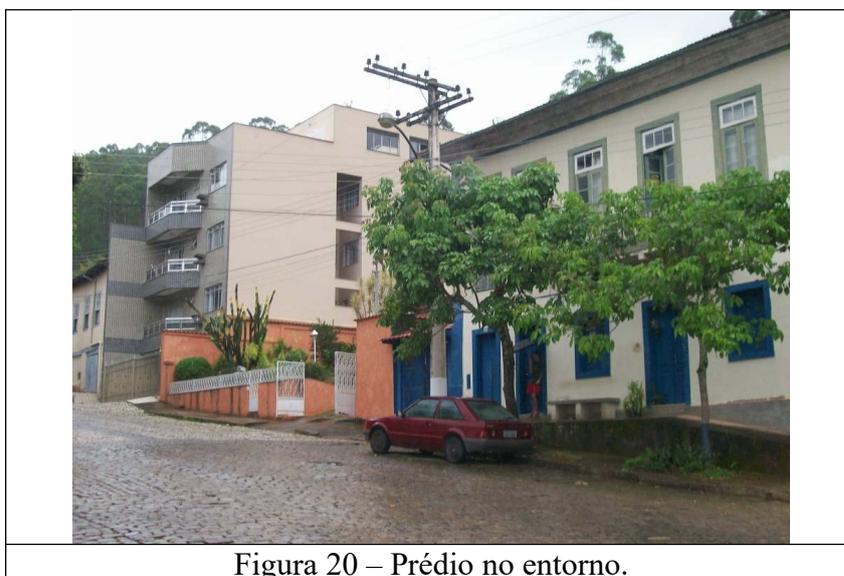
Figura 20 – Prédio no entorno.

No entorno imediato há prédio residencial de 4 pavimentos que destoa do entorno existente.

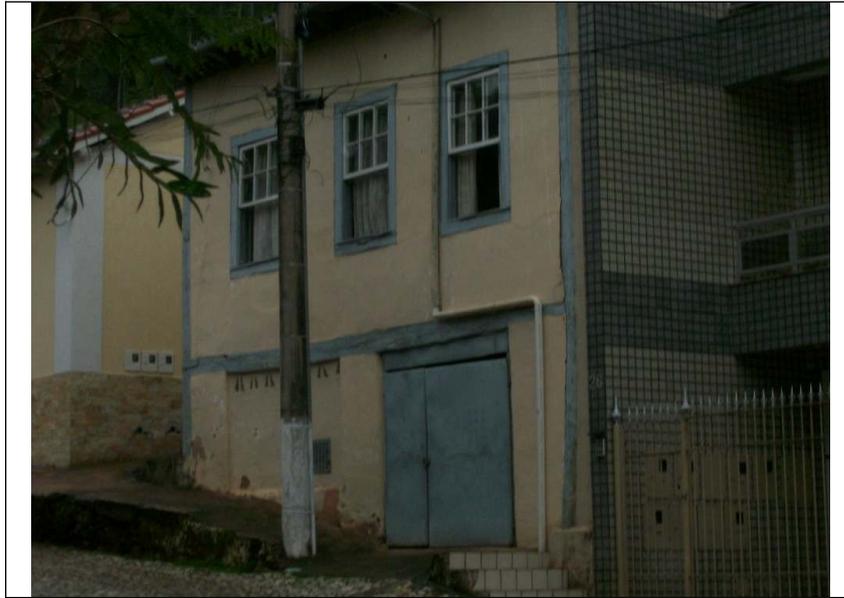
Figura 21 – Prédio no entorno.

De acordo com a proprietária, o imóvel foi construído há, aproximadamente, 150 anos e foi utilizado a técnica de pau-a-pique.

O imóvel encontra-se em estado regular de conservação, apresentando descaracterizações como substituição das telhas originais por telhas de amianto, abertura de vão de garagem e entrada lateral e tubulação hidráulica aparente na fachada principal.

Ao seu lado foi construído prédio com gabarito superior ao casario existente.

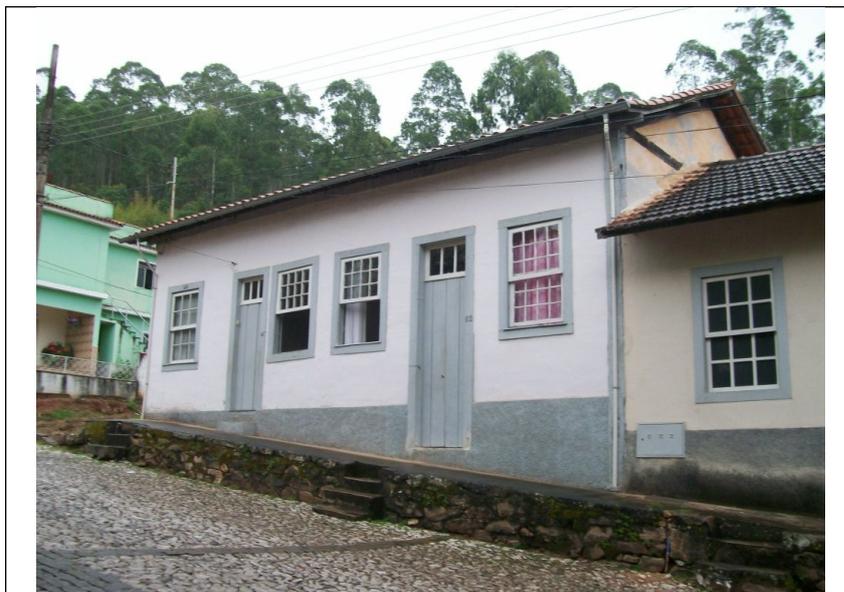
Figura 24 – Fachada frontal.

O imóvel encontra-se em bom estado de conservação, com tipologia original, apresentando acréscimo nos fundos.

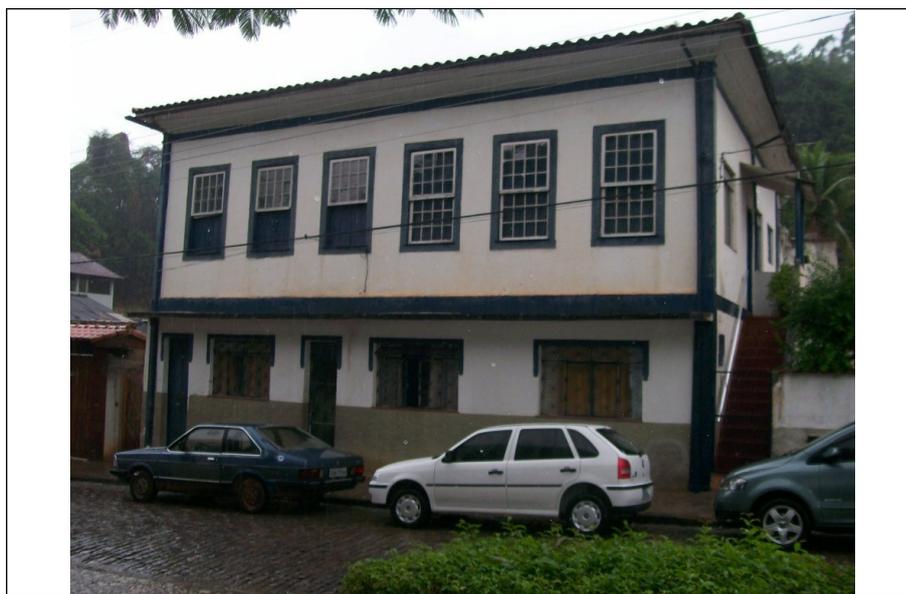
Figura 30 – Fachada da edificação.

Encontra-se em razoável estado de conservação e possui algumas descaracterizações no primeiro pavimento.

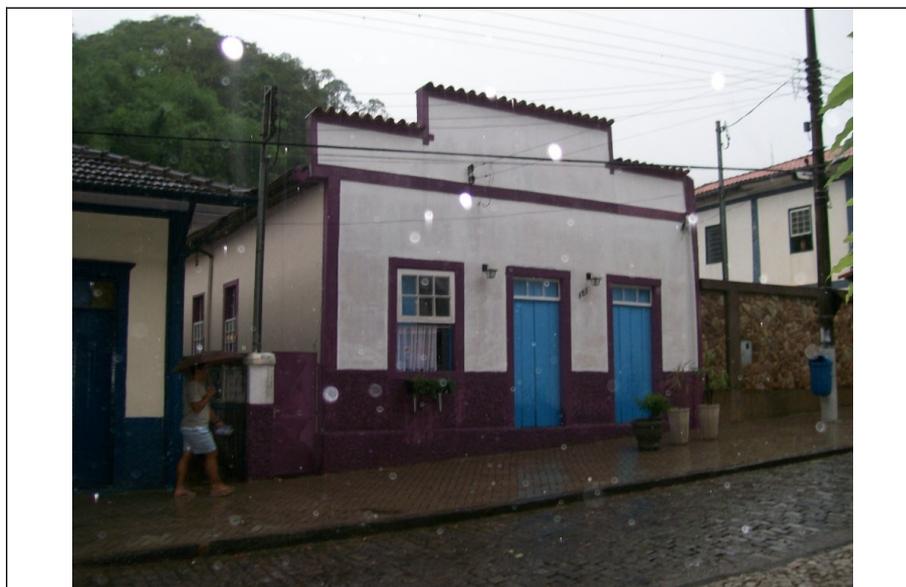
Figura 31 – Fachada da edificação.

Imóvel em regular estado de conservação na parte externa e aparentemente mau conservado internamente. As telhas originais foram substituídas por telhas de amianto.

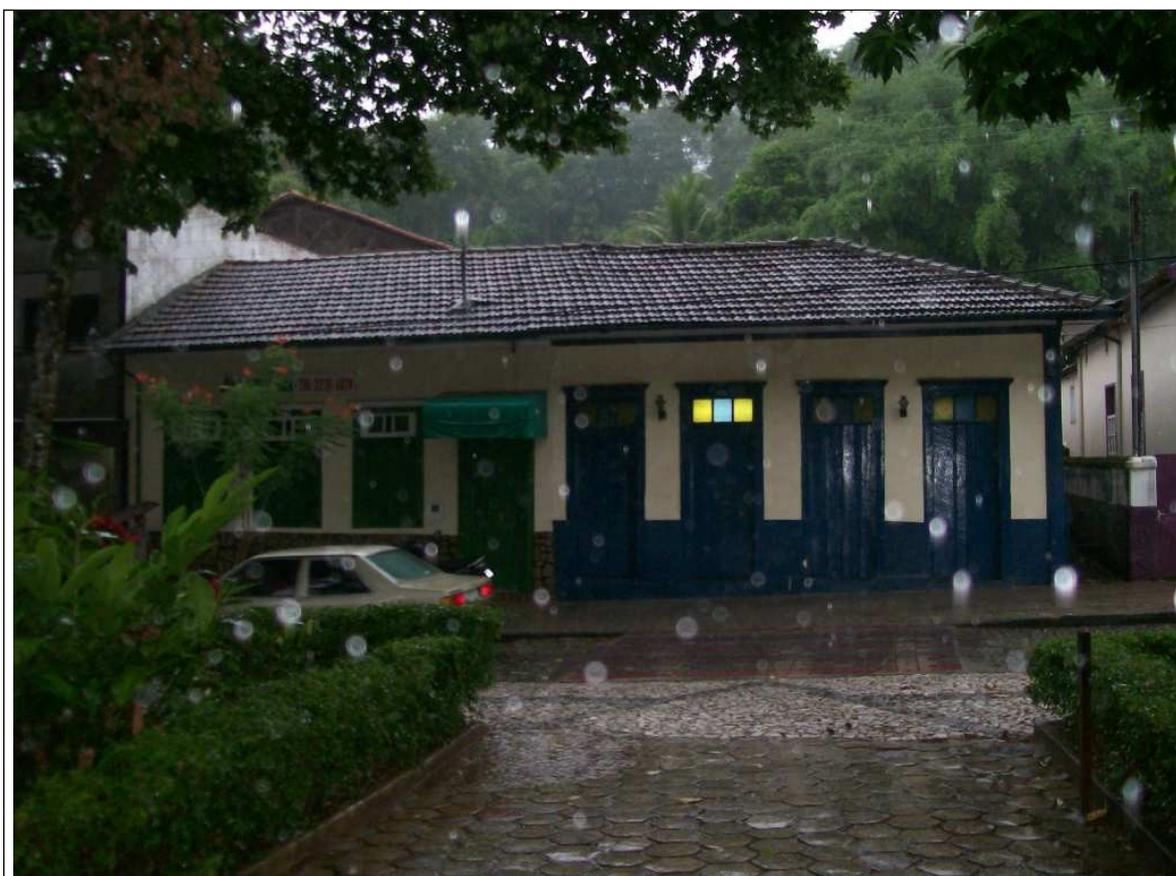
Figura 32 – Fachada da edificação.

Externamente, o imóvel apresenta-se bom estado de conservação. Apesar de geminado, possui características e pintura diferenciada. Há toldo que descaracteriza a edificação.

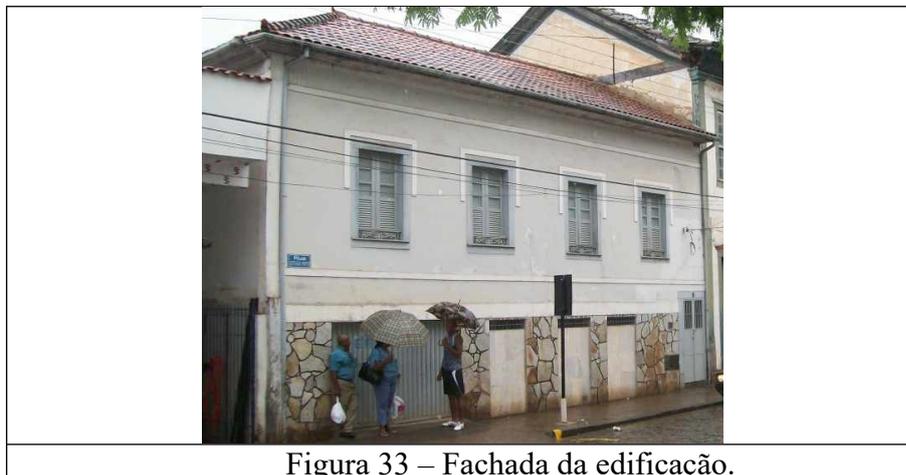
Figura 33 – Fachada da edificação.

Apresenta-se em bom estado de conservação, com algumas descaracterizações.

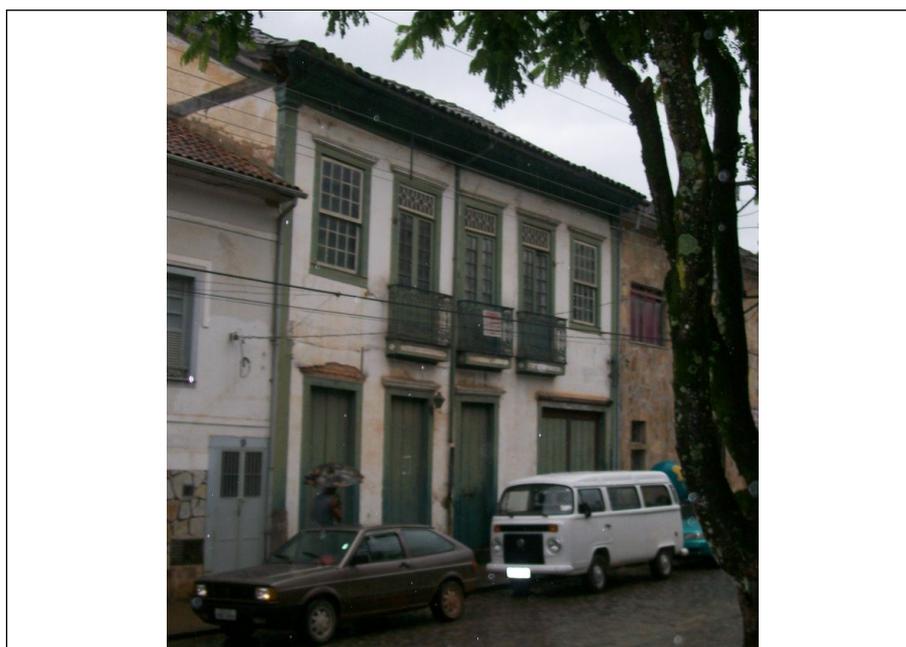
Figura 34 – Fachada da edificação.

De acordo com a análise realizada em 2008, o referido imóvel encontrava-se em mau estado de conservação. Um dos fatores de degradação é o bem cultural encontrar-se desocupado e abandonado.

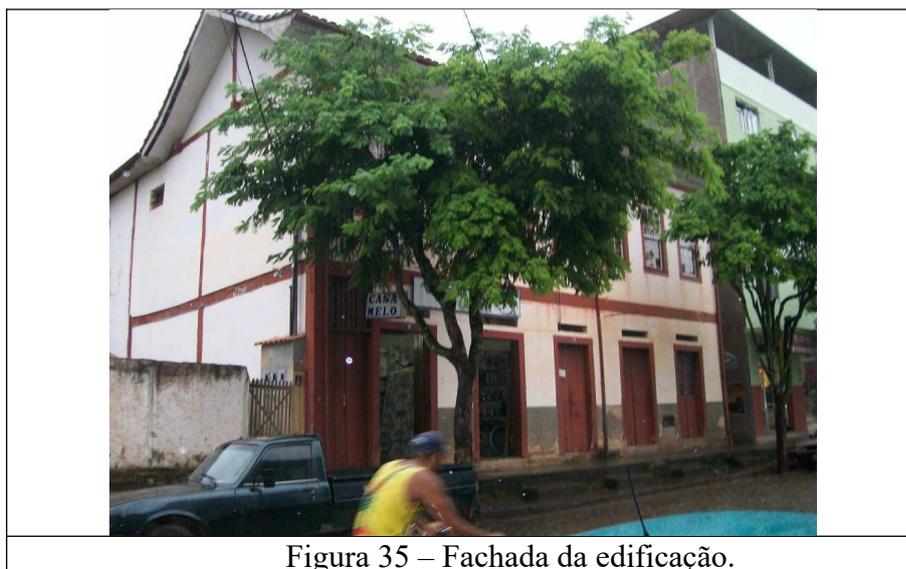
Figura 35 – Fachada da edificação.

Encontra-se em regular estado de conservação, com pintura e peças de madeira desgastadas e trincas nos revestimentos.

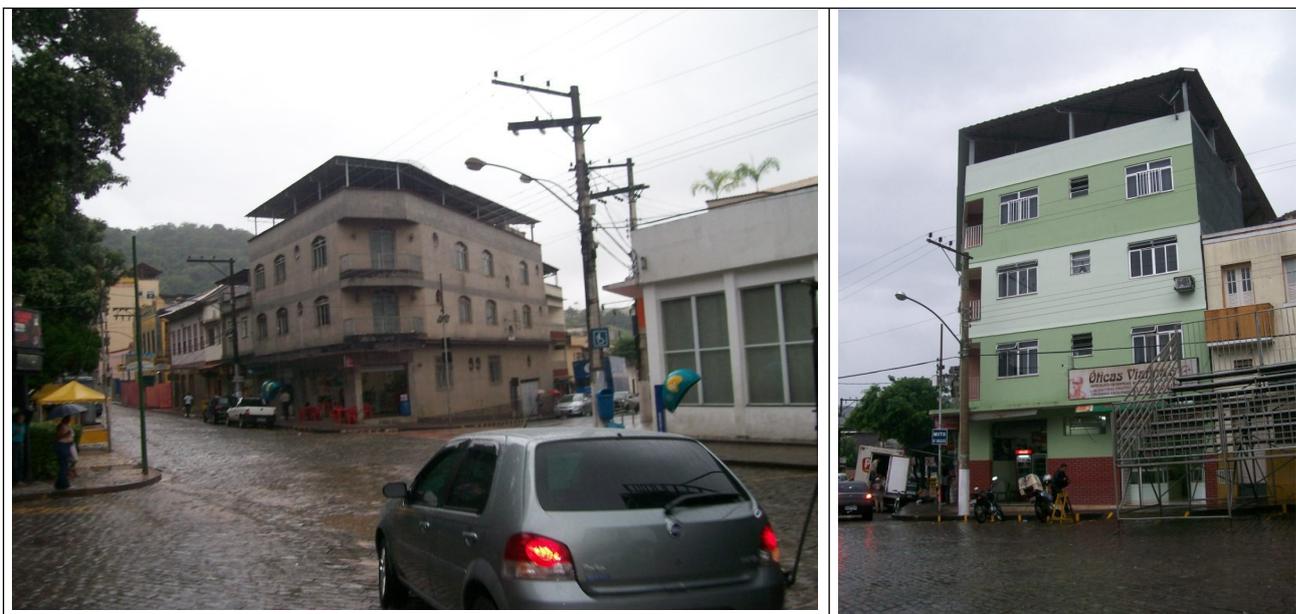
Durante a vistoria foi verificado que no entorno do Parque José Schettino há algumas construções que destoam das edificações históricas presentes na área, com 4 e 5 pavimentos, em sua maioria sem planejamento arquitetônico e estético comprometendo a ambiência do local.

Figuras 42 e 43 – Prédios no entorno imediato do parque que prejudicam a ambiência existente.

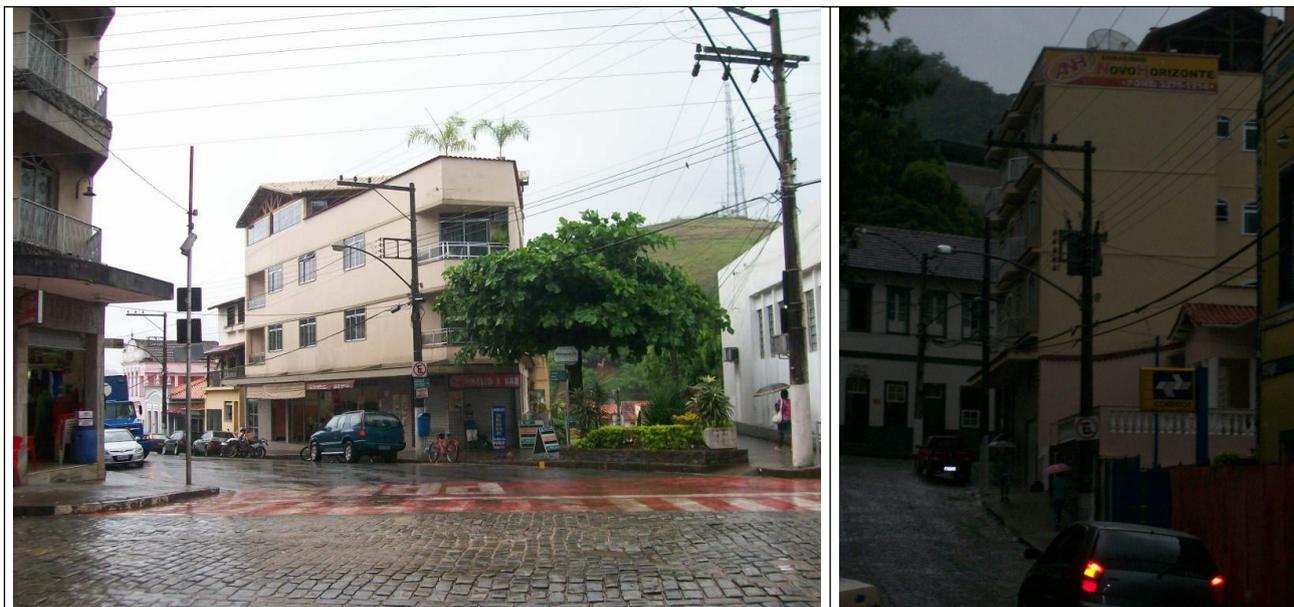
Figuras 44 e 45 – Prédios no entorno imediato do parque que prejudicam a ambiência existente.
