NOTA TÉCNICA nº 22/2010

- I. **Objetivo:** Analisar e indicar medidas necessárias para preservação dos bens culturais vistoriados pela equipe técnica do IEPHA nos dias 15 a 17 de março de 2010.
- II. **Município:** Mar de Espanha
- III. **Endereço :** Vários endereços
- IV. **Breve Histórico de Mar de Espanha¹:**

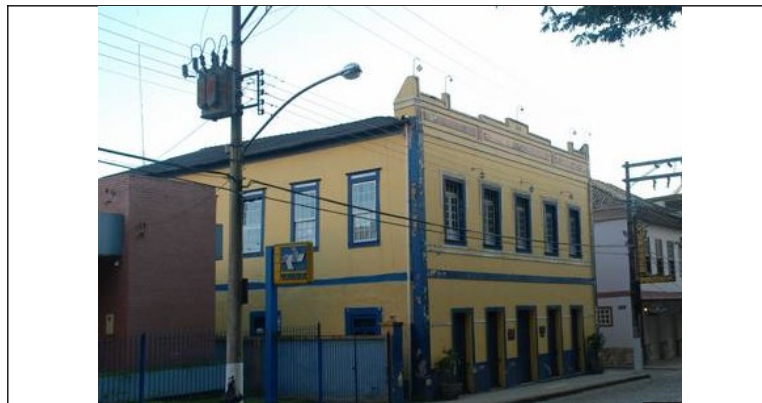
Figura 03 – Clube Recreativo. Fonte: <http://www.mardeespanha.mg.gov.br/>. Acesso em maio de 2010

De acordo com as informações existentes no relatório do IEPHA, o imóvel encontra-se interditado devido constatação visual de movimentação das paredes do pavimento superior.

O Prefeito Municipal de Mar de Espanha relatou que o referido bem cultural apresenta problemas estruturais, conforme notificado pelo Engenheiro da referida Prefeitura. Supõe-se que houve rompimento dos frechais que fazem a amarração da estrutura na altura da cobertura. Segundo este engenheiro, é necessário demolir o segundo pavimento para fazer amarração do prédio com uma laje para depois reconstruir o pavimento conforme o modelo original. A arquiteta do IEPHA informou que tal procedimento (emprego de concreto em construção do século XVIII) não é o método ideal, sendo necessária a realização de uma vistoria técnica

elaborada por um arquiteto em conjunto com um engenheiro, especialistas em restauração, para fazer um diagnóstico da situação e propor uma solução que restaure a estrutura.

Foram constatados “estalos” no telhado e presença de vários pontos de infiltração. Os barroteiros do piso do segundo pavimento estão em bom estado de conservação.

Em intervenção realizada em 1970 as telhas originais foram substituídas por telhas de amianto, descaracterizando a edificação.

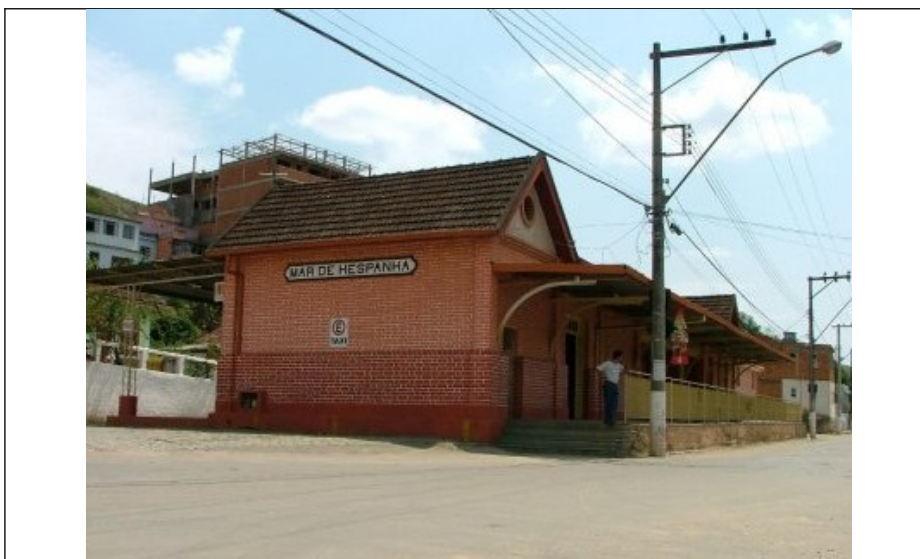
Figura 05 – Estação Ferroviária de Mar de Espanha. Fonte: http://www.estacoesferroviarias.com.br/efl_ramais_1/marespanha.htm. Acesso em maio de 2010.

De acordo com o relatório do IEPHA o referido imóvel encontra-se em bom estado de conservação. Porém como o uso atual é intenso, há desgastes constantes. É necessária adoção da conservação preventiva, que são intervenções de menor complexidade e baixo custo que possibilitam prevenir danos maiores e, freqüentemente, irreversíveis. Não possui instalações de prevenção e combate a incêndios e as instalações elétricas necessitam de melhorias.

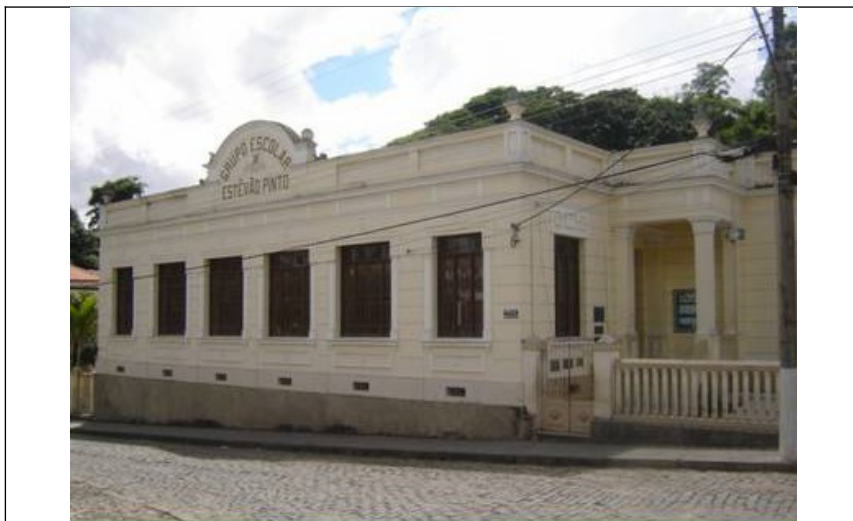
Figura 06 – Escola Estadual Estevão Pinto. Fonte: <http://www.mardeespanha.mg.gov.br/>. Acesso em maio de 2010

De acordo com o relatório do IEPHA o referido imóvel encontra-se em bom estado de conservação. Necessita, urgentemente, de sistema de prevenção e combate a incêndios. Como o uso atual é intenso, há desgastes constantes, sendo necessária adoção da conservação preventiva, que são intervenções de menor complexidade e baixo custo que possibilitam prevenir danos maiores e, freqüentemente, irreversíveis.

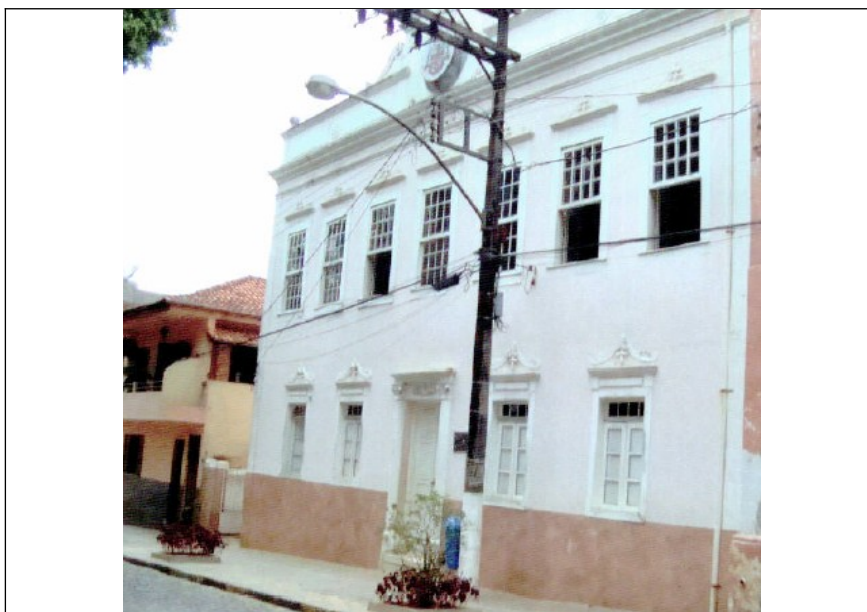
Figura 07 – Prefeitura de Mar de Espanha. Fonte: Documentação anexada ao expediente 82/2009.

De acordo com o relatório do IEPHA o referido imóvel encontra-se com muitos sinais de desgaste e intervenções descaracterizantes. Uma delas é a construção em andamento de um anexo do prédio o qual não foi aprovado pelo Conselho Municipal de Patrimônio de Mar de Espanha. A equipe do IEPHA relatou os fatos para o Prefeito Municipal.

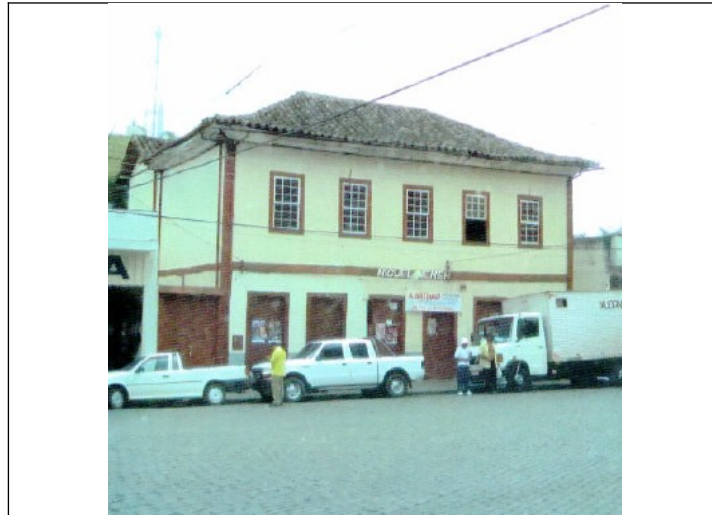
Figura 08 - Localização: Praça Barão de Ayuruoca, n.º 08. Fonte: Documentação anexada ao expediente 82/2009

No Plano de Inventário analisado, constatamos que a proteção legal proposta foi o tombamento, por ser uma construção representativa da história de Mar de Espanha. De acordo com o referido Inventário, o imóvel em 2008 encontrava-se em regular estado de conservação, guardando sua integridade física e seus elementos originais de estrutura e acabamentos.

De acordo com a análise da equipe do IEPHA, o imóvel está desocupado e o atual proprietário tem a pretensão em demolir o referido bem cultural. De acordo com o relatório, o Prefeito de Mar de Espanha informou à equipe do IEPHA que o proprietário do referido imóvel propôs um pedido judicial para obter a permissão de demolição, após indeferimento do Departamento de Obras da Prefeitura para tal ato. A justificativa para o indeferimento do pedido de demolição foi porque o referido imóvel encontra-se no perímetro de tombamento do Conjunto do “Parque José Schetino e seu entorno”.

Há patologias na cobertura, com telhas escorridas e guarda-pó do beiral em mau estado de conservação.

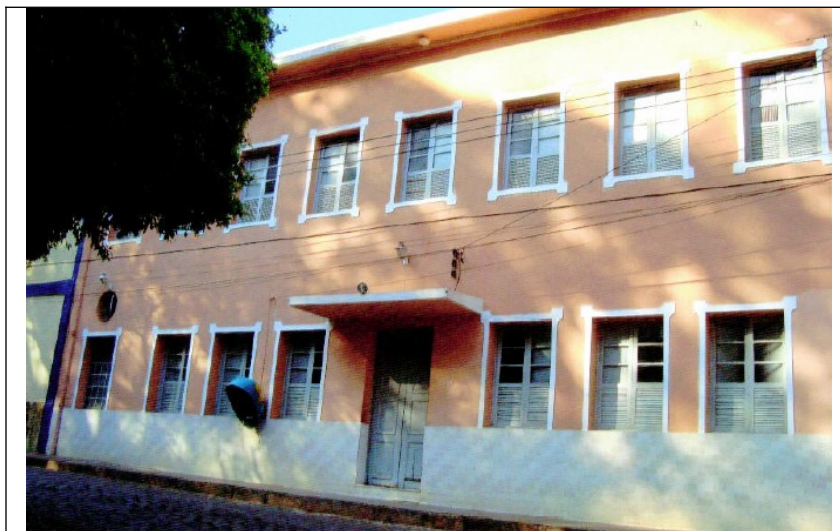
Figura 09 – Hotel Castro. Fonte: Documentação anexada ao expediente 82/2009.

O antigo Hotel Castro foi construído no último quartel do século XIX e mantém boa parte do seu volume original. O imóvel era utilizado como residência e hotel e pertenceu a vários descendentes da família Castro.

Segundo relatório do Iepha encontra-se em bom estado de conservação, apresentando apenas sinais de infiltração na lateral direita junto ao beiral e muro.

O proprietário do imóvel deseja sua demolição para construção de um estacionamento. Embora esteja no Núcleo Histórico de Mar de Espanha, no perímetro de tombamento do Parque José Schettino classificado como Grau de Proteção I⁶ e, além disso, tenha sido elaborado um parecer técnico n.º 01/2010, anexado ao relatório de vistoria da equipe do IEPHA sobre Mar de Espanha, que atestou a importância histórica e arquitetônica do imóvel, a demolição foi aprovada pelo conselho. Constatamos que houve uma incoerência em relação ao parecer técnico, o qual defende o referido bem cultural, as diretrizes traçadas para o imóvel classificado como Grau de Proteção I e a conclusão do Conselho Municipal de Cultura de Mar de Espanha em autorizar a demolição do mesmo.

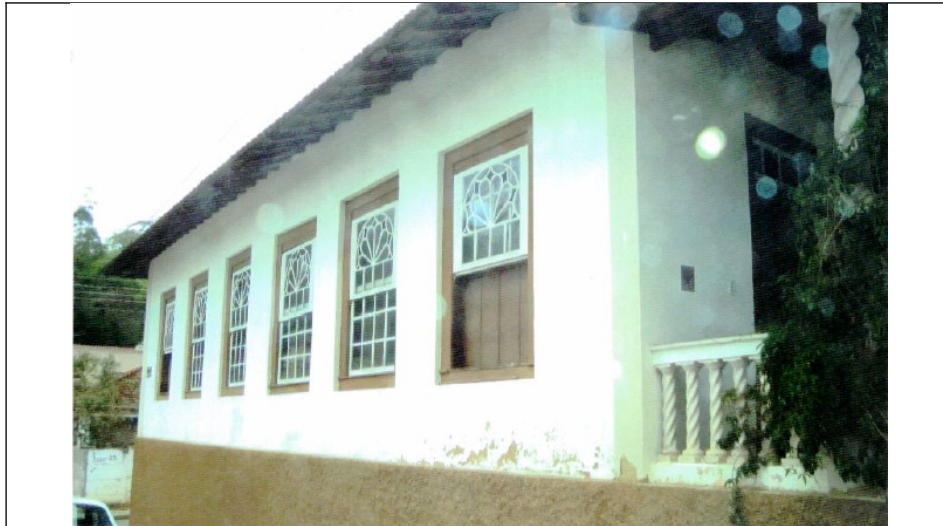
Figura 10 – imóvel localizado na Rua Nuziato Schetino, n° 227.

No Plano de Inventário analisado, constatamos que a proteção legal proposta foi o tombamento, por ser uma construção representativa da história de Mar de Espanha.

De acordo com a análise da equipe do IEPHA, o imóvel está em bom estado de conservação, guardando sua integridade física e seus elementos originais de estrutura e acabamentos.

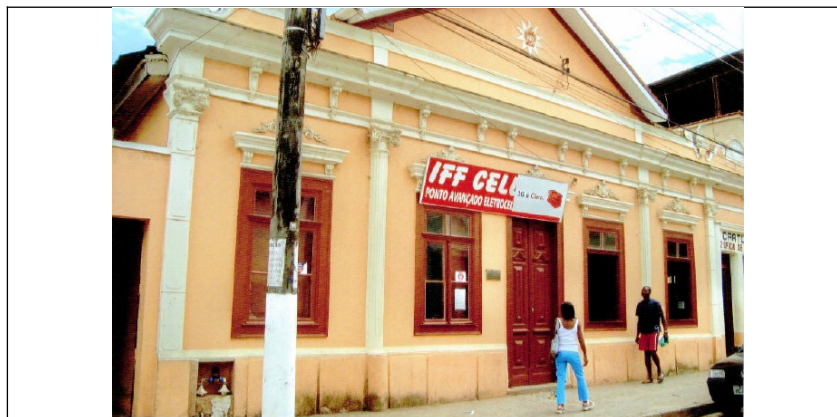
Figura 11- Rua Estevão Pinto, n° 79. Fonte: Documentação anexada ao expediente 82/2009.

O primeiro proprietário do imóvel foi o tabelião do Cartório de Imóveis de Mar de Espanha, o Senhor Eduardo Pereira Guedes. O imóvel foi construído por volta de 1911. Na parte frontal do imóvel funciona o cartório de imóveis Guedes, sendo o Sr. Eduardo Guedes o responsável pela instalação do cartório no referido imóvel.

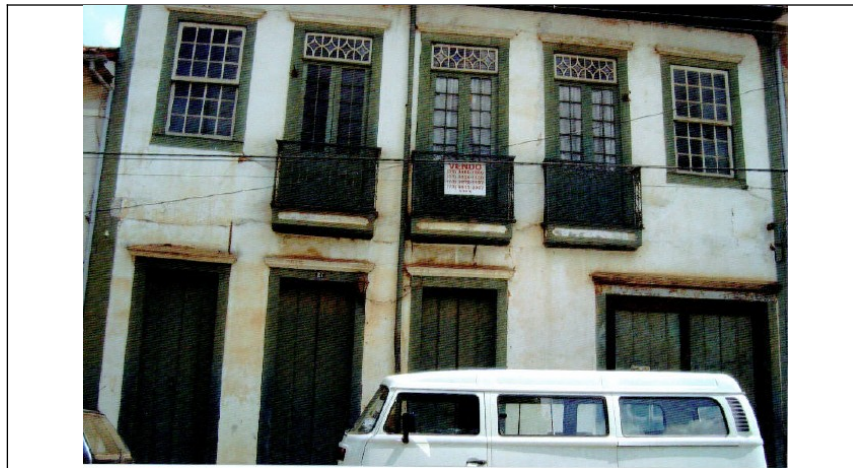
Figura 12– Imóvel localizado à Rua Estevão Pinto, número 27.

De acordo com a análise realizada em 2008, o referido imóvel encontrava-se em mau estado de conservação. Um dos fatores de degradação é o bem cultural encontrar-se desocupado e abandonado.

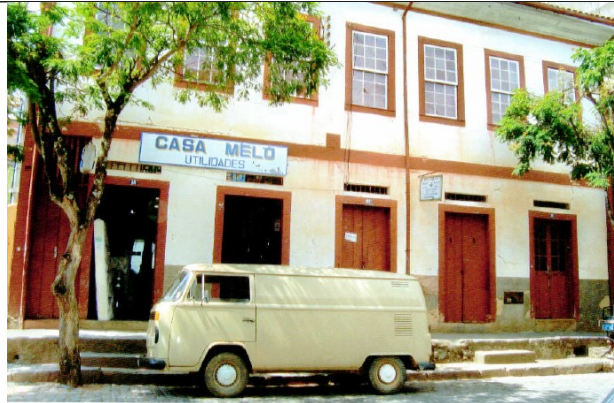
Figura 13 –Fachada principal. Fonte: Documentação anexada ao expediente 82/2009

Encontra-se em regular estado de conservação, com pintura e peças de madeira desgastadas e trincas nos revestimentos.

De acordo com as informações existentes no expediente este imóvel foi vendido e será demolido.

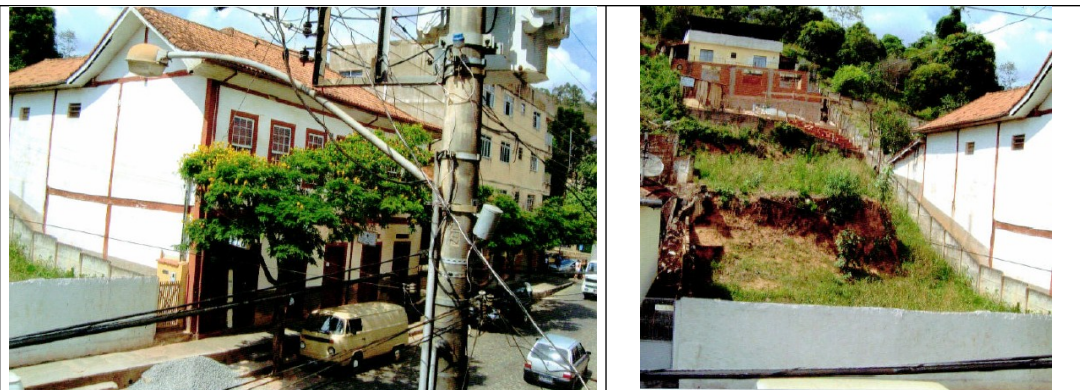
Figuras 14 e 15 – a lateral do imóvel localizado a Estevão Pinto, 18 a 28. De acordo com as informações no expediente, o terreno ao lado vazio tinha um casarão histórico o qual foi vendido e demolido.

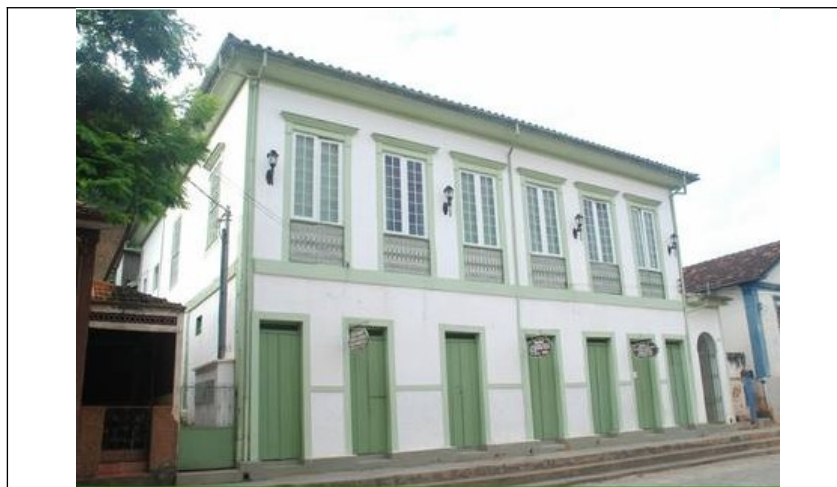
Figura 16 – Estevão Pinto, n.º 100. Fonte:
<http://www.mardeespanha.mg.gov.br/>. Acesso em maio de 2010

De acordo com as informações no IPAC, o referido imóvel encontra-se em bom estado de conservação. A edificação é uma das mais antigas do município de Mar de Espanha, sendo construída no último quartel do século XIX. Um dos primeiros proprietários do referido imóvel foi o Sr. Sérgio Antônio Martins, o qual exerceu o cargo político de Prefeito de Mar de Espanha. Em 1976, o Sr. Joaquim de Souza, também ex-prefeito, adquiriu o referido imóvel.

O imóvel é um dos mais imponentes e importantes do município, tanto pela sua arquitetura quanto pela sua história. No primeiro pavimento, funciona o Cartório de imóveis do município de Mar de Espanha, desde o final da década de 70 do século XX e no segundo pavimento, uso residencial.

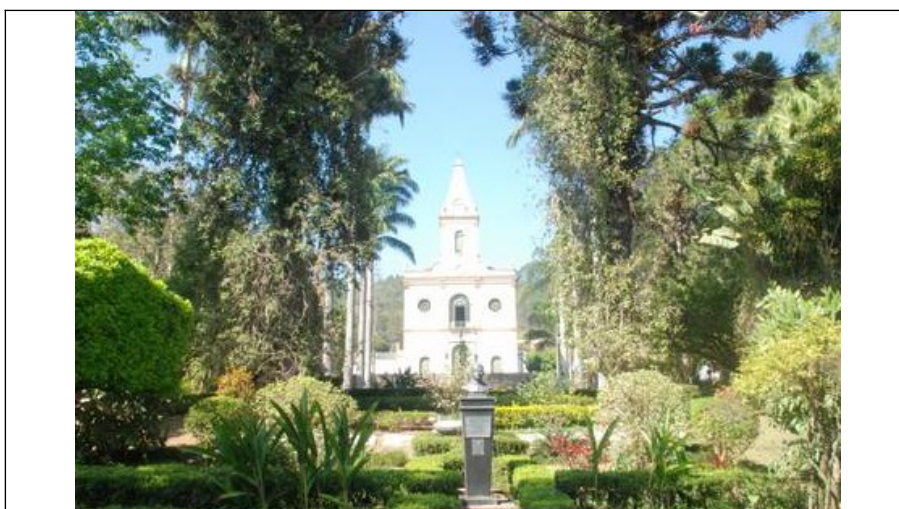
Figura 17 – Santuário de Nossa Senhora das Mercês. Fonte: <http://www.mardeespanha.mg.gov.br/>. Acesso em maio de 2010

De acordo com as informações no IPAC, o referido Santuário está em excelente estado de conservação.
