NOTA TÉCNICA N ° 60/2020

Ref: Inquérito Civil 0398.12.000034-2 e Procedimento de Apoio a Atividade Fim
0024.19.009118-1

1. **Objeto:** Intervenção na Praça Tenente Ademar Martins, situada no entorno da Capela do Rosário, protegida pelo município.
2. **Endereço:** Praça Tenente Ademar Martins, centro.
3. **Município:** Mar de Espanha.
4. **Proteção existente:** Área de Interesse Cultural definida pelo Plano Diretor, entorno imediato de bem tombado e inventariado.
5. **Considerações preliminares:**

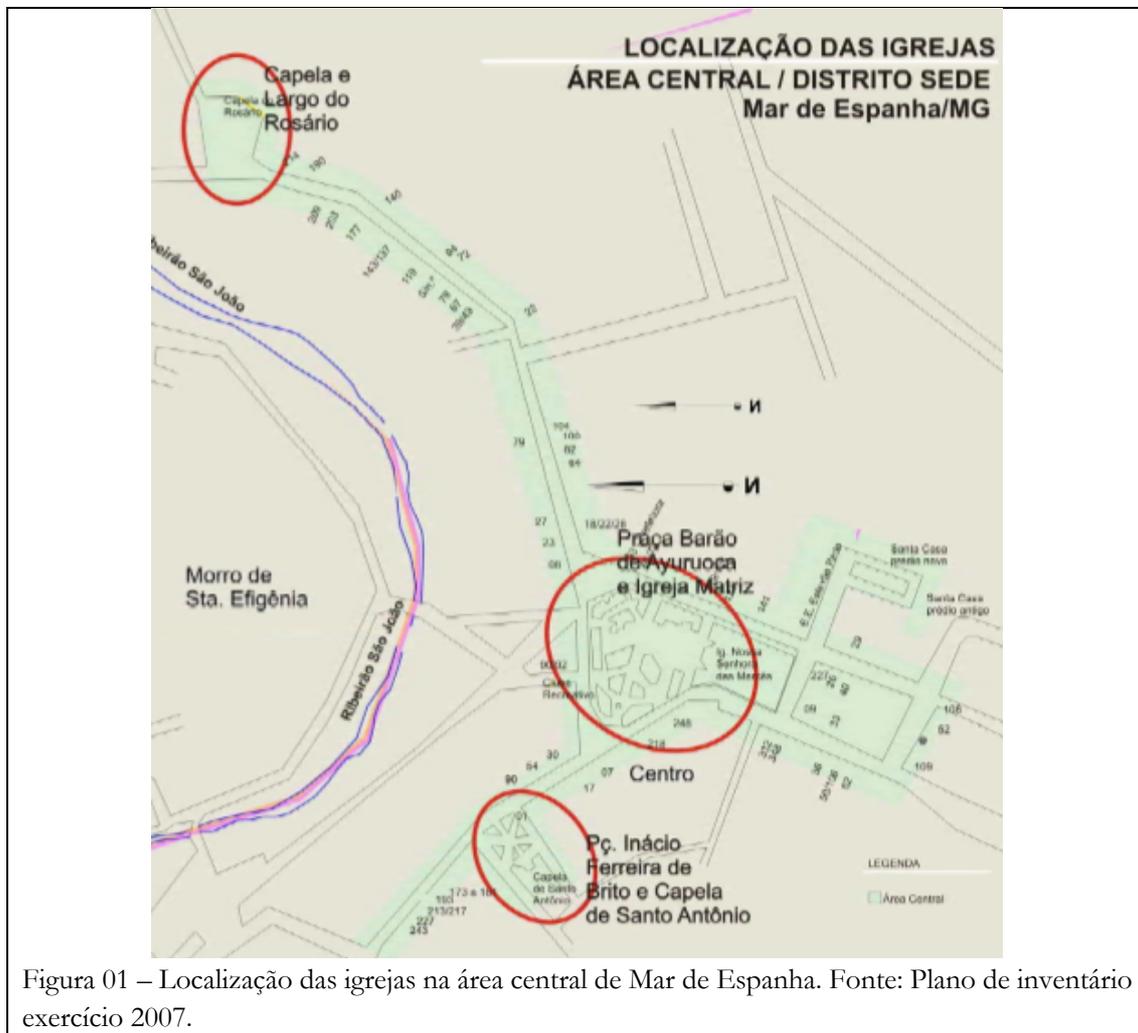
Figura 01 – Localização das igrejas na área central de Mar de Espanha. Fonte: Plano de inventário exercício 2007.

A área central de Mar de Espanha, classificada como centro histórico, foi ocupada ao longo do século XIX. Como se sabe, os núcleos urbanos surgem, de modo geral, ao redor das igrejas e em Mar de Espanha não foi diferente. Em torno da Igreja de Santa Efigênia concentrou-se o segmento mais pobre. Nas proximidades da Igreja do Rosário fixaram-se os forros e brancos livres, ditos remediados. Por fim, nas imediações da atual Matriz e da Igreja de Santo Antônio estabeleceram-se os membros da elite. A partir desta divisão, observou-se o crescimento da cidade partindo da Rua Nova (atual rua Major Antônio Barbosa), indo em

direção à Igreja de Nossa Senhora das Mercês, de Santo Antônio e do Rosário, originando daí, a região central de Mar de Espanha. A localidade desenvolveu-se ao longo deste eixo, paralelamente ao Ribeirão São João.

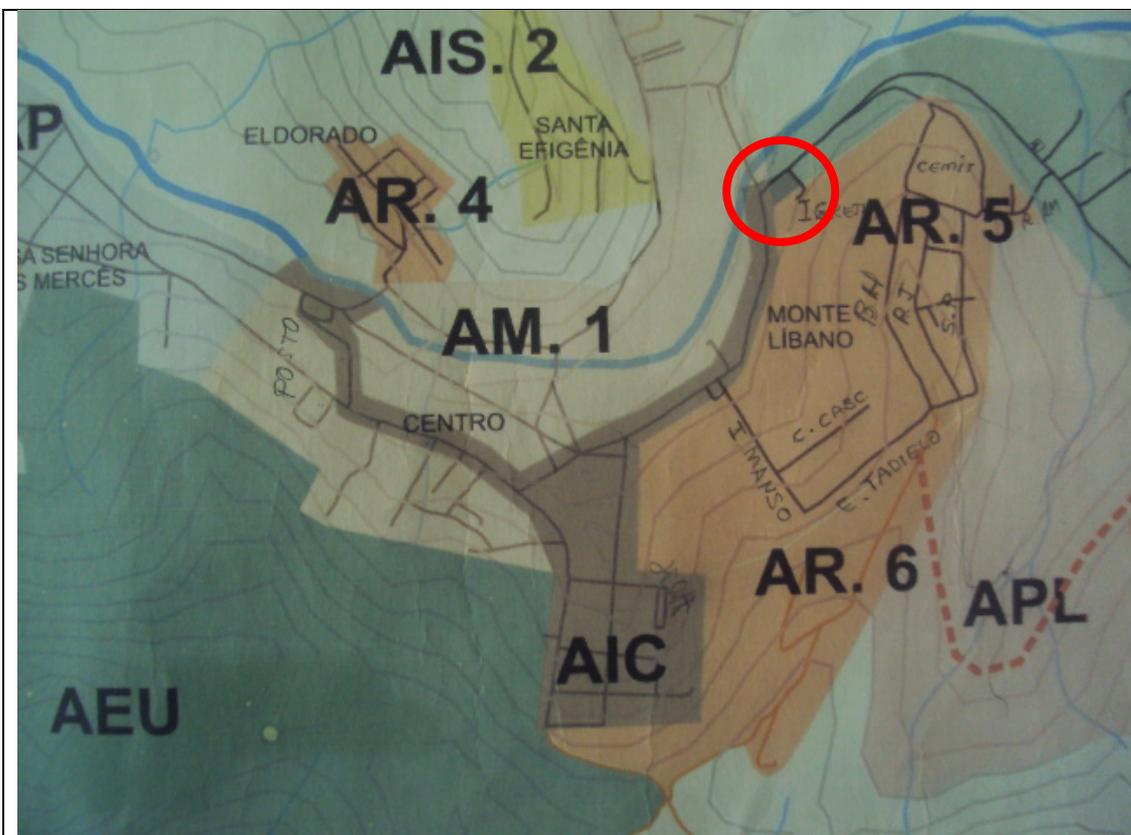
Figura 02 – Mapa de zoneamento do Plano Diretor. Em destaque, localização da praça e da igreja do Rosário, em Área de Interesse Cultural.

A Praça Tenente Ademar Martins e a Capela do Rosário inserem-se em Área de Interesse Cultural, zoneamento definido pelo Plano Diretor - Lei Municipal nº 1.188/07, aprovado em 10/12/2007 modificada pela Lei Municipal nº 1277/10. Segundo contato feito com a chefe da Divisão de Cultura e Turismo da Prefeitura de Mar de Espanha, Sra. Marcela, este plano diretor é o primeiro a ser aprovado para o município, portanto, foi a primeira vez que a praça foi classificada como Área de Interesse Cultural.

Segundo o inciso I do artigo 58 da Lei nº 1188/2007, alterada pela Lei 1227/2010, ficou tombado, por meio desta Lei, toda a pavimentação e o calçamento da Zona de Interesse Cultural.

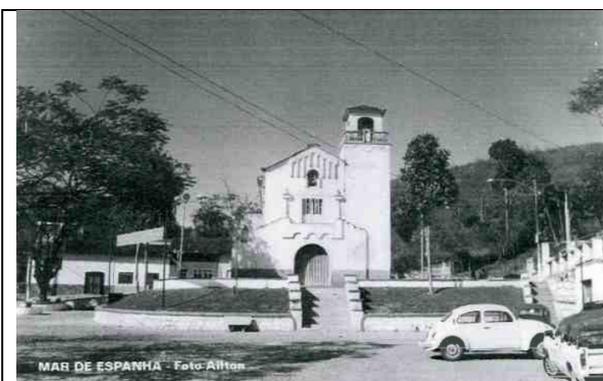
Figura 03 – Foto antiga da igreja do Rosário, com o largo, sem data, mas possivelmente anterior à obra de 2002.

Pelas imagens, percebemos que aspectos importantes da praça em relação à capela foram preservados, como a vegetação, a elevação da capela em nível superior a escadaria de acesso e a visibilidade. O piso da praça anterior a obra não é esclarecido, mas é possível constatar por meio de outros registros e estudos presentes nos autos, que o calçamento em pedra portuguesa nunca foi comum na cidade, sendo mais utilizados os de mármore em pé de moleque e paralelepípedo gnaisse.

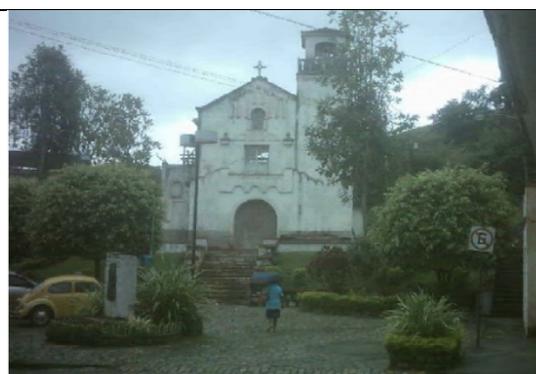
Figura 04 – Largo e Igreja do Rosário. Mar de Espanha/MG. Fonte: Dossiê de Tombamento do Núcleo Histórico de Mar de Espanha, janeiro de 2007.

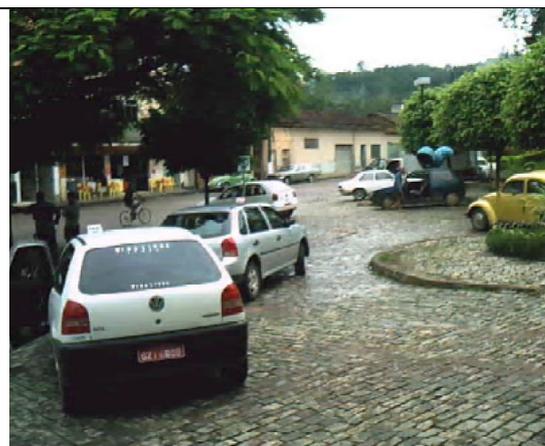
Figura 05 – Vista parcial do Largo do Rosário, ocupado por veículos - táxi. Mar de Espanha/MG

É possível perceber pelas imagens que a demarcação de vagas faz com que a parte inferior seja utilizada mais estacionamento de veículos do que área de socialização, porém, a partir de relatos constantes dos autos, antes da obra o espaço já possuía esta utilização, principalmente pelos táxi, sendo um uso já consolidado.

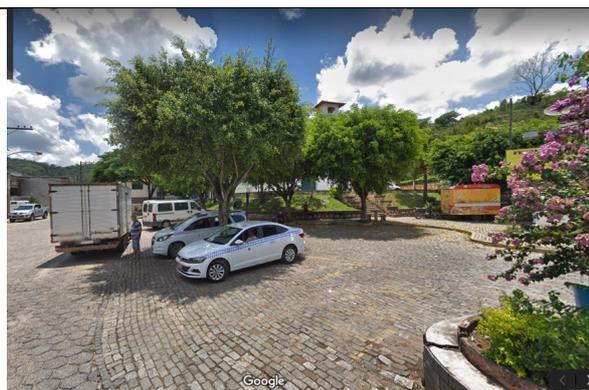
Figura 06 – Vista do Largo do Rosário. Mar de Espanha/MG, ocupado por veículos, especialmente táxi.

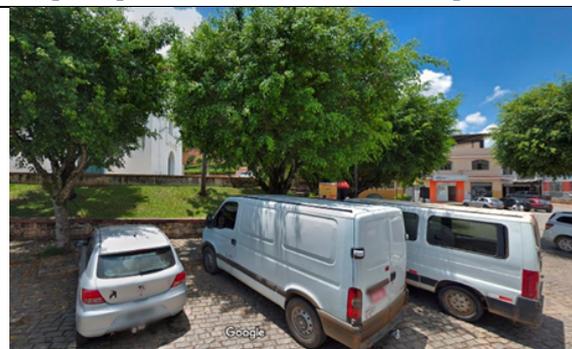
Figura 07 – Vista parcial do estacionamento no Largo do Rosário. Mar de Espanha/MG.

O calçamento em paralelepípedos foi executado neste trecho, que é utilizado como estacionamento de veículos, sobre a rotatória que contém o busto e nas calçadas que ladeiam a praça. O piso em paralelepípedo da praça está praticamente no mesmo nível do calçamento da rua, que em uma parte é de blocos de concreto intertravado, e em outra, é do mesmo tipo que está na praça.

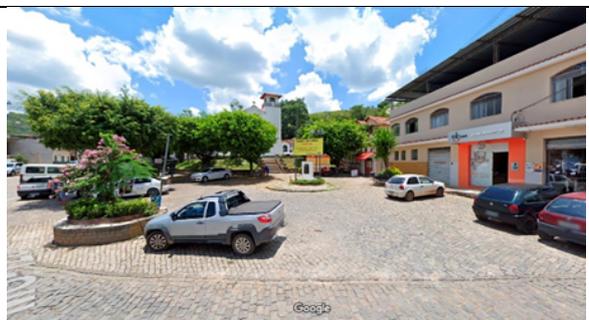
Figura 08 – Vista do Largo do Rosário. Mar de Espanha/MG.

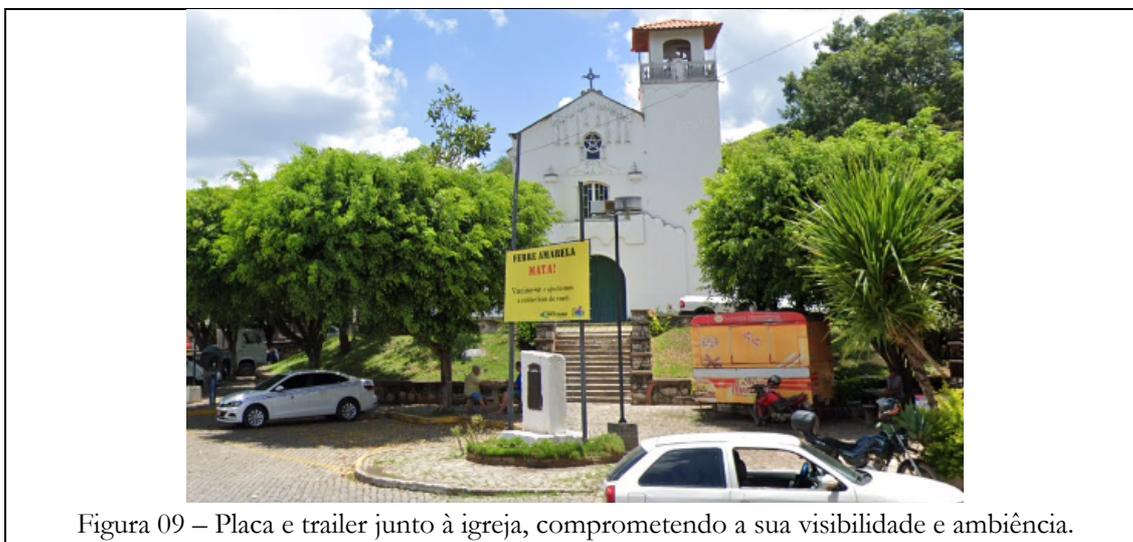
Constatamos na imagem disponível no Google Street View, datada de dezembro de 2018, a existência de placa sobre o busto e de trailer defronte ao muro de arrimo da igreja, que prejudicam a visibilidade e comprometem a ambiência do bem cultural.

Figura 09 – Placa e trailer junto à igreja, comprometendo a sua visibilidade e ambiência.

Recomendamos que o Conselho Municipal de Patrimônio Cultural seja consultado sobre a regularidade da placa existente sobre o busto e o trailer implantado defronte a igreja.
