Promotoria Estadual de Defesa do Patrimônio Cultural e Turístico
Nota Técnica: 19/2012

1. **Referência:** PAAF 0024.10.005497-2
2. **Bem cultural:** Antigo Paço Episcopal de Mariana, atual Museu de Música da Arquidiocese de Mariana. Prédio edificado na rua Cônego Amando nº 123/161.
3. **Município:** Mariana
4. **Objetivo:** Atender a solicitação da Promotoria de Justiça da Comarca de Mariana que versa o ofício de nº 319/2010 que consta de folha 2 do Procedimento de Apoio citado como referência.

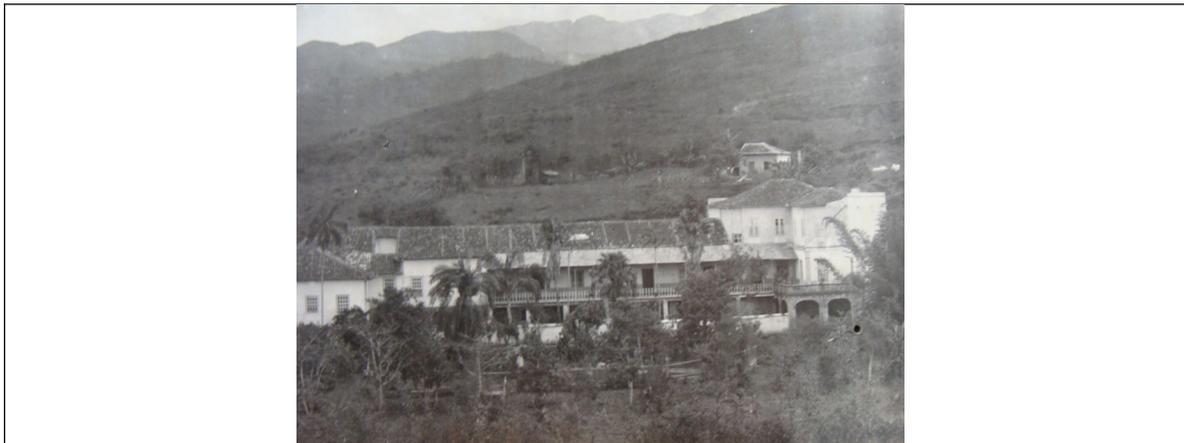
Figura 4 – Vista do Paço Episcopal na data de 1923.

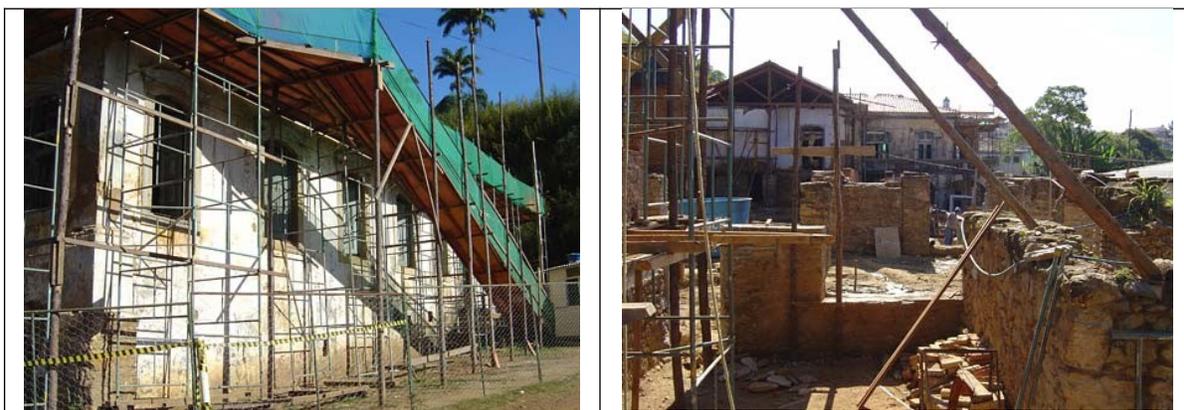
Figuras 5 e 6 – Registro no Paço na época da Restauração ocorrida entre 2004 e 2007.

Entre 2004 e 2007 o Paço Episcopal passou por processo de restauração, tendo sido descobertos vestígios arqueológicos do jardim mencionado neste tópico. A restauração do prédio foi realizada com o apoio da Lei de Incentivo à Cultura e patrocínio da Petrobrás. Foi em julho ano de 2007 que se instalou o Museu da Música da Arquidiocese de Mariana no prédio do antigo Paço Episcopal. O Museu da Música ocupa parte do prédio que atualmente é sede do Centro Cultural Arquidiocesano Dom Frei Manoel da Cruz.³

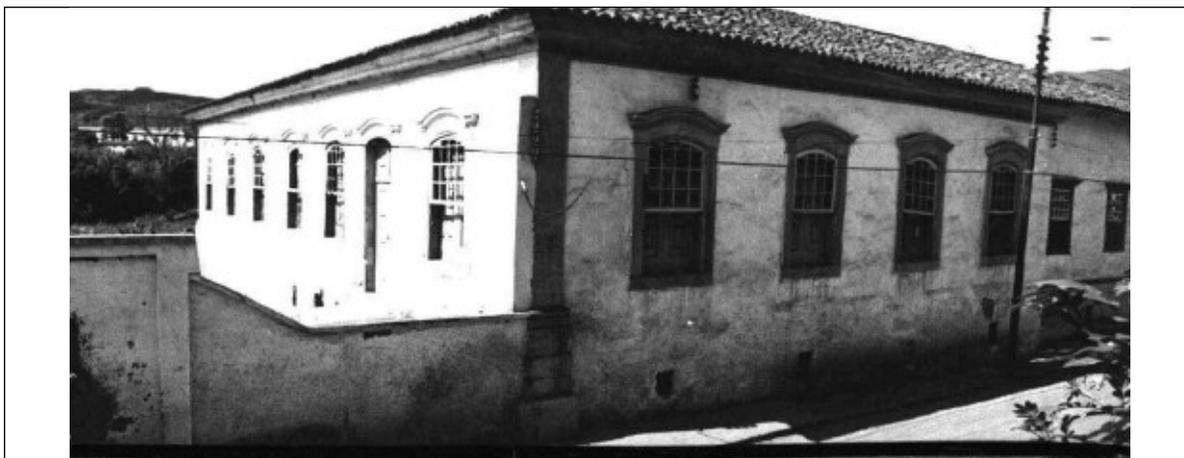
Naquele ano o prédio objeto deste trabalho teve suas características descritas no Dossiê de Restauração citado. De tal documento destaca-se a informação que o prédio estava assentado em pilares de alvenaria e alicerces de pedra. Nas paredes estruturais predominava a alvenaria de pedra, constatando-se também alvenaria em adobe e tijolo. As janelas e portas almofadadas foram descritas com enquadramento em cataria, sendo as vergas em arco. A edificação foi caracterizada como um exemplar da arquitetura colonial mineira da segunda metade do século XVIII. A varanda, descrita como “imponente”, apresentava balaustrada e piso de pedra.

Figura 7 –Registro fotográfico do prédio do Paço na década de 1970.

No ano em que o Dossiê foi elaborado afirmou-se que “a edificação apresenta [va] lamentável aspecto de conservação, embora a geral solidez de sua estrutura”. Concluiu-se no sentido de que a edificação ‘merecia’ “consideração prioritária no esquema das restaurações previstas no Projeto de Ouro Preto/Mariana”. No que diz respeito a uma possibilidade de restauração afirmou-se que a mesma deveria “**incluir o tratamento do sítio, com recomposição do antigo jardim** [...]”. Na época considerou-se que o trabalho de restauração do jardim poderia ser realizado com subsídio nos desenhos, datados de 1809, que Viegas de Menezes havia feito.

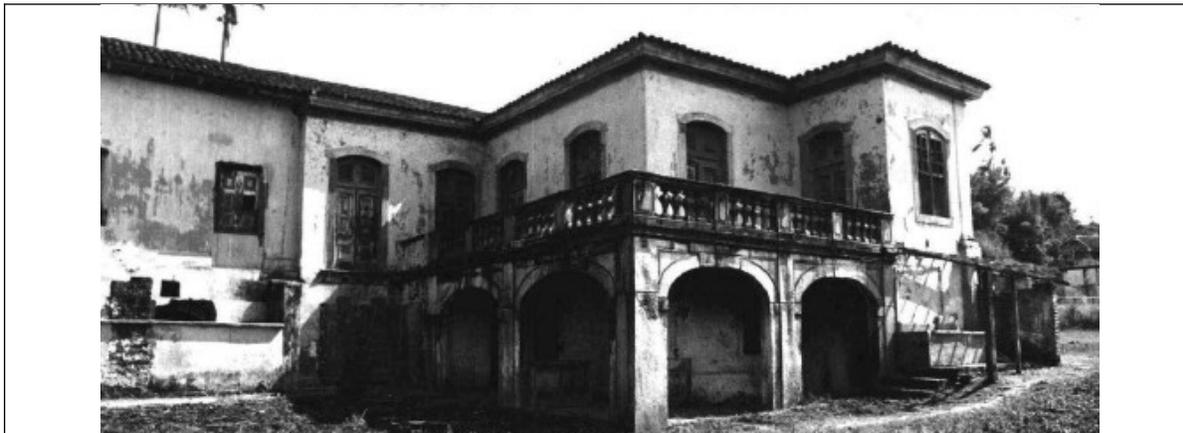
Figura 8 –Registro fotográfico do prédio do Paço na década de 1970.

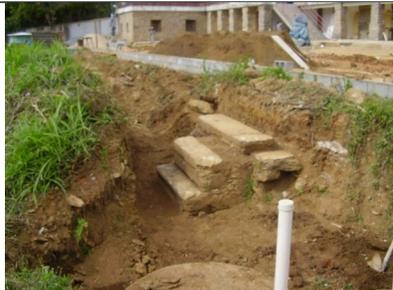
Figura 9 - Escada	Figura 10- Pequeno muro	Figura 11 – Caminho

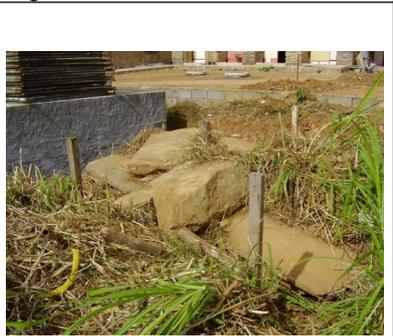
O historiador também afirma que durante as obras de restauração foi utilizada uma retroescavadeira que não só abriu valas como também revirou a terra e blocos de pedra que ali se encontravam. O resultado desta atividade ocasionou na danificação de fragmentos arqueológicos. De acordo com informações extraídas do relato, a máquina em questão só deixou de ser utilizada após a intervenção do Diretor do Instituto de Ciências Humanas e Sociais da UFOP junto ao escritório local do IPHAN. Naquele momento estavam visíveis vestígios arqueológicos como escadaria, pequeno muro, grandes blocos e pedra trabalhada. No final de 2007 verificou-se, durante a realização de limpeza do local, calçamento, pequena escada, canalização e pedra trabalhada em formato de fonte.

Figura 12 – Blocos revirados	Figura 13 – Trincheira aberta	Figura 14 – Reservatórios menores

- Deve-se cumprir o disposto na *Carta de Nova Delhi* e no artigo 6º da *Carta de Lausanne*. Seguindo as recomendações que se depreendem dos documentos citados os vestígios arqueológicos encontrados na área posterior do antigo Paço Episcopal devem ser objeto de medidas de proteção. Nesse sentido, destaca-se a importância desses vestígios serem mantidos no local onde foram encontrados: “in situ”.

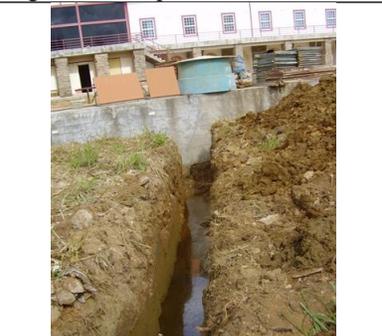
Em documento encaminhado a esta Promotoria de Justiça (OFÍCIO/GAB/IPHAN-MG nº 0975/11), na data de 13 de junho de 2011, o IPHAN informou que técnicos daquela autarquia haviam empreendido vistoria logo após a execução do Projeto, sendo verificada pelos mesmos a existência de trincheiras abertas no local. Afirmou-se que este era um procedimento técnico “não recomendável, não só por questões de segurança, mas também pelo fato de que a exposição dos vestígios às intempéries acaba por danificar o eventual patrimônio existente”. Através do ofício encaminhado pelo IPHAN, tomou-se conhecimento que as trincheiras estavam inundadas de água e o mato já havia crescido sobre os vestígios evidenciados. No que se refere à adoção de medidas necessárias para a preservação dos vestígios encontrados depreende-se do ofício a seguinte orientação: **“Estas**

peças [...] independentemente do seu tamanho, além da limpeza [...] deveriam ter recebido posterior tratamento técnico que as preparasse para utilização em futuras pesquisas, e por fim, poderiam ter sido recolhidas para a instituição de guarda que forneceu endosso para a referida pesquisa”. A abertura das trincheiras e a conseqüente exposição dos vestígios arqueológicos foi um procedimento considerado inadequado pelo IPHAN.

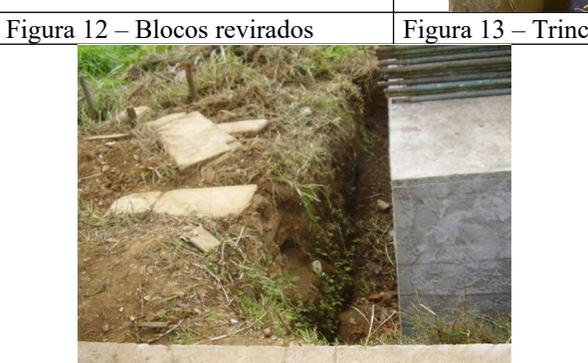
Figura 15– Caixa d'água maior próxima de vestígio arqueológico.	Figura 16 – Acima área posterior do prédio onde foram encontrados os vestígios arqueológicos.

Em contato telefônico, realizado na data de 29 de fevereiro de 2012, como o Dr. Roque José de Oliveira Camêllo, representante legal da FUNDARQ, tomou-se conhecimento que a caixa d'água de alvenaria e concreto, construída na área posterior da edificação, não é utilizada, sendo de interesse daquela Fundação a retirada da mesma.

- Deve-se realizar a devida delimitação da área a ser conservada e preservada, bem como deve ser objeto de análise a realocação das caixas d’águas presentes na área do antigo jardim. Ressalva-se que esses procedimentos devem ser previamente aprovados e acompanhados pelo IPHAN.

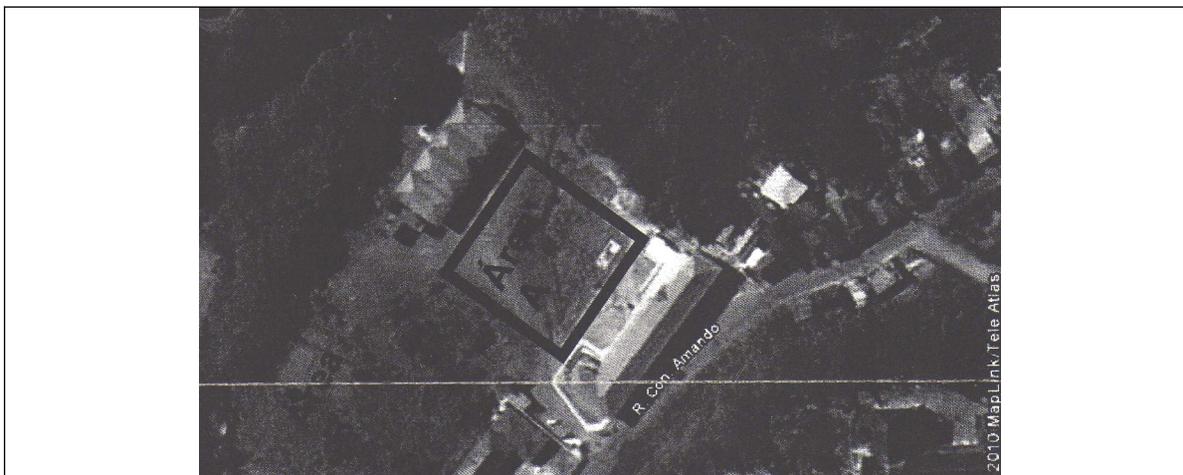
É importante destacar que apenas uma área do Jardim foi objeto de estudo arqueológico, área denominada como “A”, existindo vestígios arqueológicos em outras

áreas. Argumentou-se que a escolha da área analisada deu-se tanto em função do curto espaço de tempo quanto em função da falta de recursos.

Figura 17 – Acima está em destaque a área denominada como “A” que foi contemplada pelo Projeto. Verifica-se que está localizada na parte posterior da edificação.

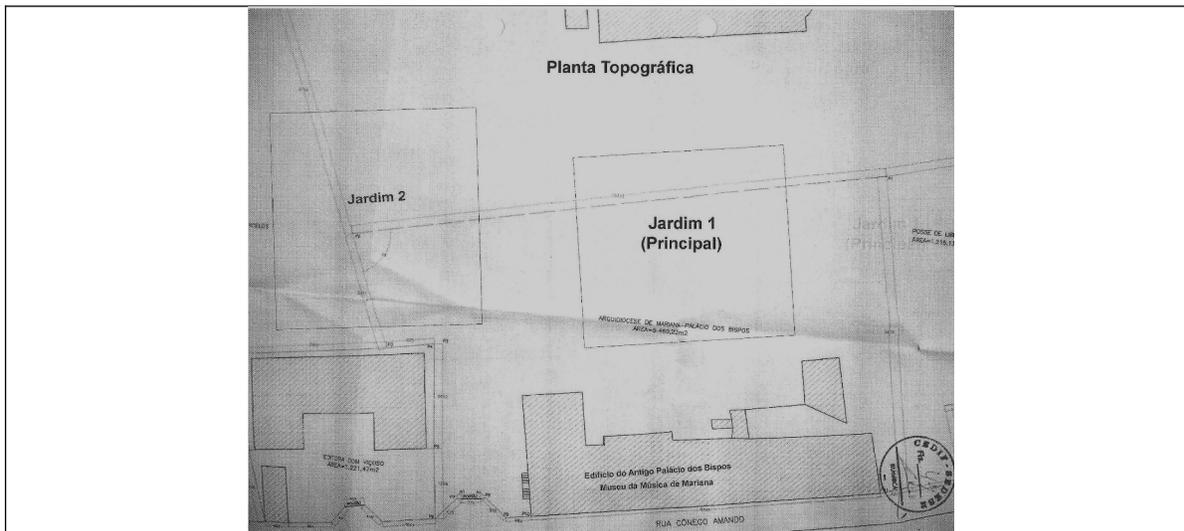
Figura 18 – Acima Planta das áreas contempladas pelo projeto apresentado pela FUNDARQ.
Fonte: Conselho Estadual de Defesa de Direitos Difusos - CEDIF.

- O projeto de reconstrução do Jardim apresentado pela FUNDARQ e aprovado pelo CEDIF apresenta proposta de proteção dos vestígios e prevê tanto o estudo de áreas adjacentes para identificação de demais vestígios arqueológicos quanto a visitação pública destes vestígios. Dessa forma, sugere-se que o citado projeto seja avaliado pelo IPHAN. Caso aprovado deve a sua execução ser acompanhada e supervisionada, em todas as suas etapas, por arqueólogo daquela autarquia.
