PARECER TÉCNICO nº 07/2020

1. Objeto: Obras de intervenção em calçamento histórico.

2. Município: Mariana.

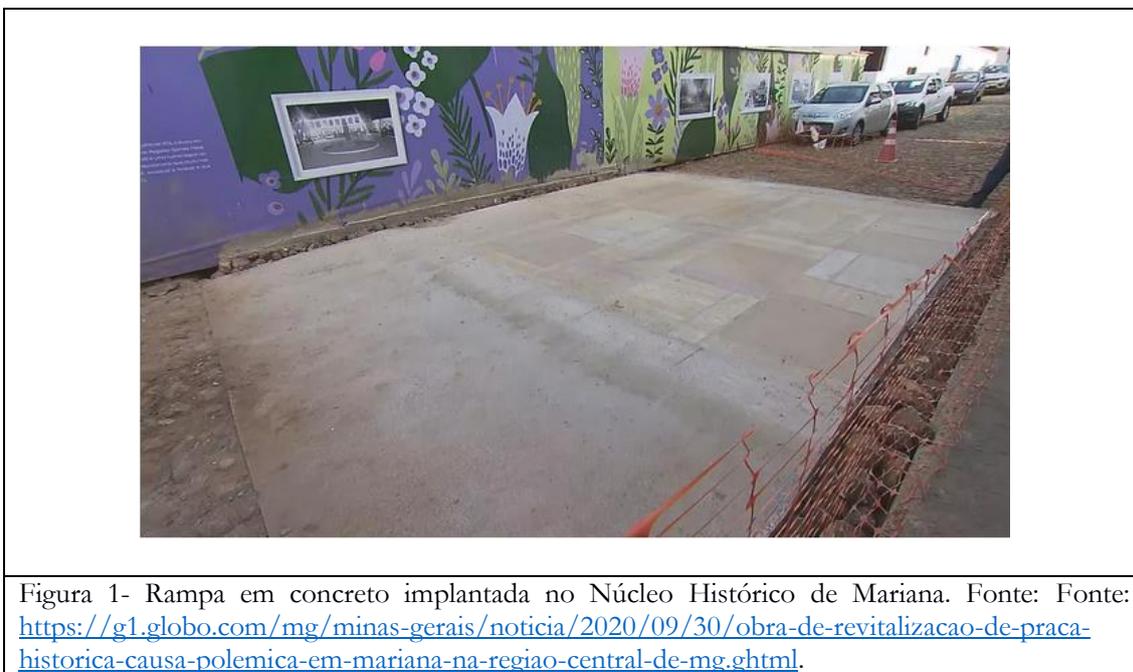
Figura 1- Rampa em concreto implantada no Núcleo Histórico de Mariana. Fonte: <https://g1.globo.com/mg/minas-gerais/noticia/2020/09/30/obra-de-revitalizacao-de-praca-historica-causa-polemica-em-mariana-na-regiao-central-de-mg.ghtml>.

Neste contexto, verifica-se que a construção da travessia elevada, encobrendo com concreto o calçamento da Praça Gomes Freire, infringiu claramente as diretrizes de proteção estabelecidas para o Núcleo Histórico tombado de Mariana.

O revestimento em pedras das vias é elemento caracterizador da paisagem urbana de Mariana, sendo sua manutenção fundamental na composição do Núcleo Histórico protegido pelo IPHAN e pelo município. O calçamento em seixo rolado, pé de moleque e paralelepípedos remete ao passado, e, juntamente com as edificações coloniais adjacentes às vias e praças, configura um conjunto cuja ambiência foi prejudicada com a utilização de material inadequado para construção da rampa.

Para solução ou eliminação do impacto negativo causado ao calçamento da Praça Gomes Freire, é necessária a remoção da estrutura em concreto implantada sobre a pavimentação anteriormente existente. Os trechos em pedra que, porventura, forem danificados com a remoção do concreto devem ser recompostos.

Este setor técnico ratifica a notificação expedida pelo IPHAN, no sentido de que a intervenção descaracterizante do ponto de vista da ambiência do conjunto tombado, com a remoção do concreto sobre as pedras e recomposição dos trechos que forem eventualmente danificados após esta remoção. Ratifica também a orientação para que a nova rampa seja construída em seixos rolados e a plataforma da travessia em quartzito, seguindo os padrões do calçamento da praça, de modo a preservar seu entorno.

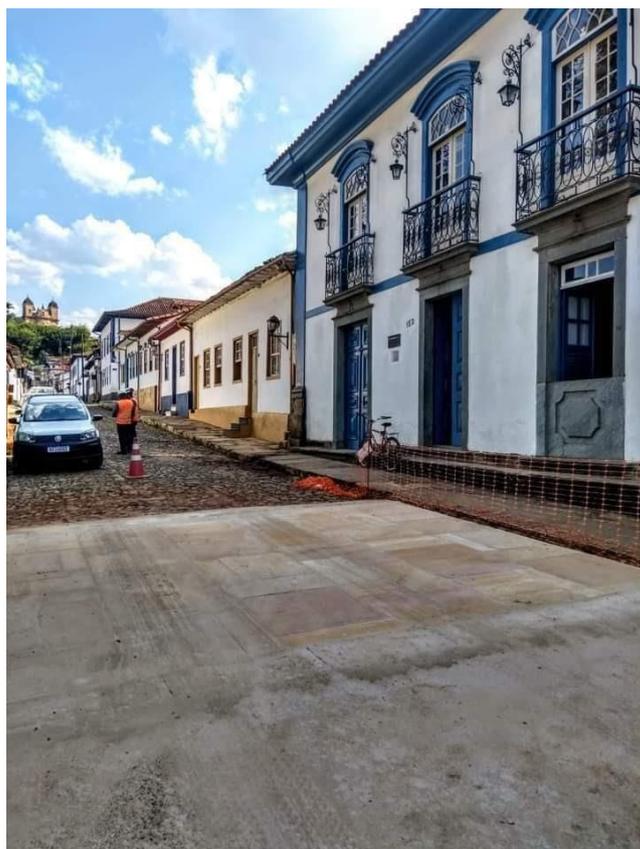
Figura 2- Rampa em concreto implantada no Núcleo Histórico de Mariana. Fonte: <https://defatoonline.com.br/revitalizacao-da-praca-gomes-freire-o-jardim-gera-polemica-em-mariana>.

Entretanto, a construção da rampa em concreto, cobrindo parte do calçamento do centro histórico, gerou grande insatisfação na população local, que manifestou sua indignação nas redes sociais. Ao tomar conhecimento de que o material utilizado não estava adequado aos padrões de intervenção em núcleos históricos, o IPHAN notificou a Fundação Renova e oficiou à Prefeitura Municipal de Mariana. O órgão orientou que, para preservação do entorno, a nova rampa deverá ser de seixos rolados e a plataforma da travessia em quartzito, seguindo os padrões do calçamento da praça.
