Laudo Técnico nº 14/2019
Inquérito Civil nº MPMG-0400.18.000112-7

1. **Objetivo:** Identificar falhas de segurança em territórios negativamente impactados pelo rompimento da Barragem de Fundão, quais sejam especificamente Bento Rodrigues e Paracatu de Baixo – Mariana/MG, indicando as sugestões a serem adotadas. Para além, verificar a possibilidade de uso daquelas áreas, indicando quais são as medidas necessárias para implementar o uso estabelecido.

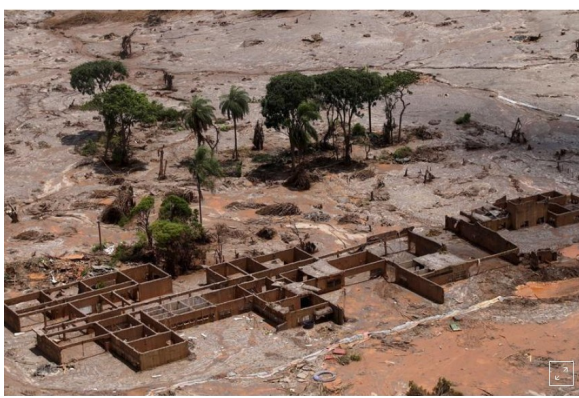
Figura 02 - A escola de Bento Rodrigues em 2015.

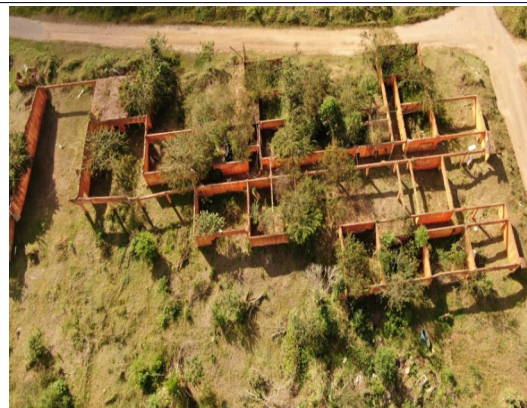
Figura 03 - A escola de Bento Rodrigues em 2019.

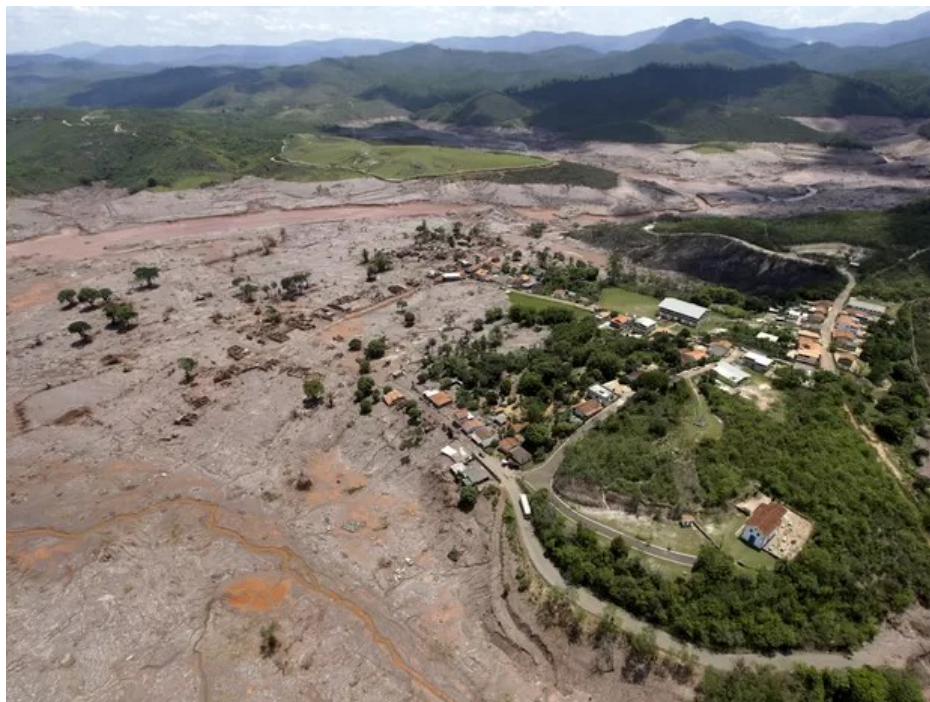
Figura 04 – Aspecto do subdistrito de Bento Rodrigues após o rompimento da barragem de Fundão. Vista a partir da Igreja das Mercês. Igreja de São Bento está sinalizada.

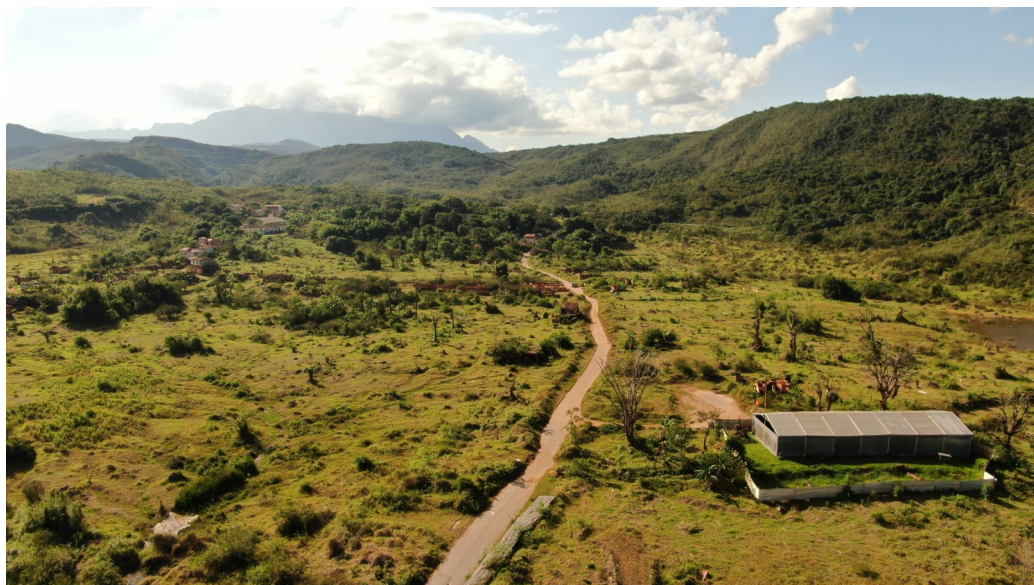
Figura 05- Atual aspecto do subdistrito de Bento Rodrigues. Vista a partir das ruínas da Igreja de São Bento. Fonte: Polícia Militar de Meio Ambiente da região dos Inconfidentes.

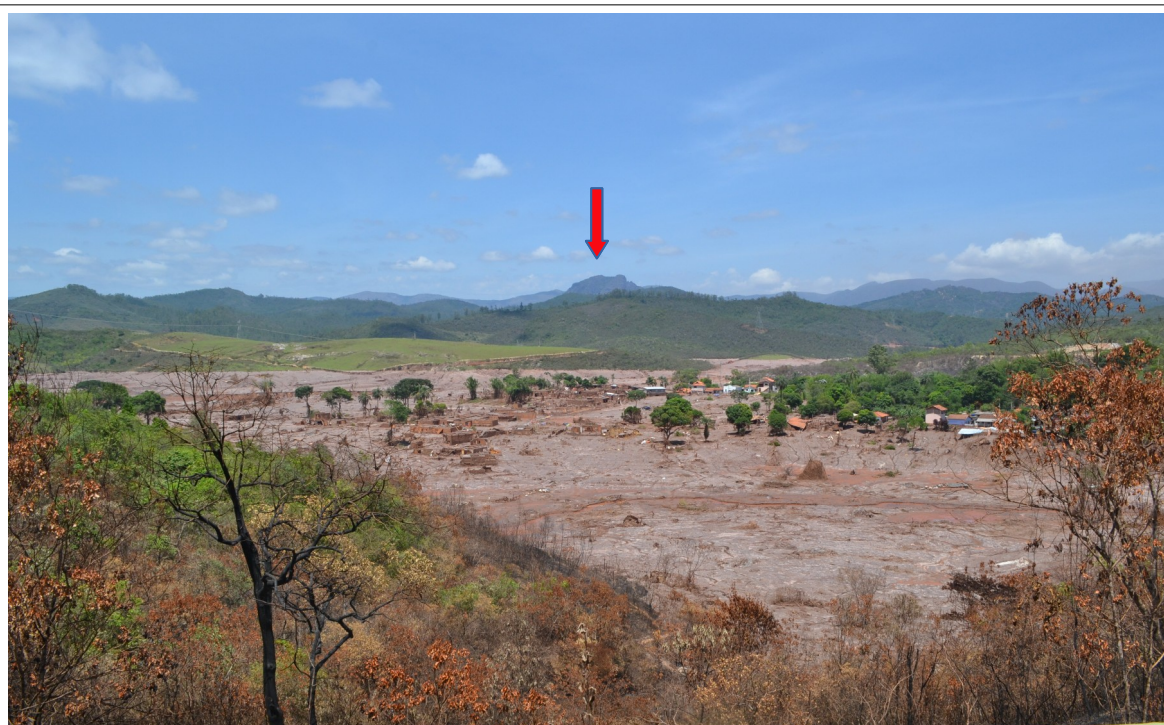
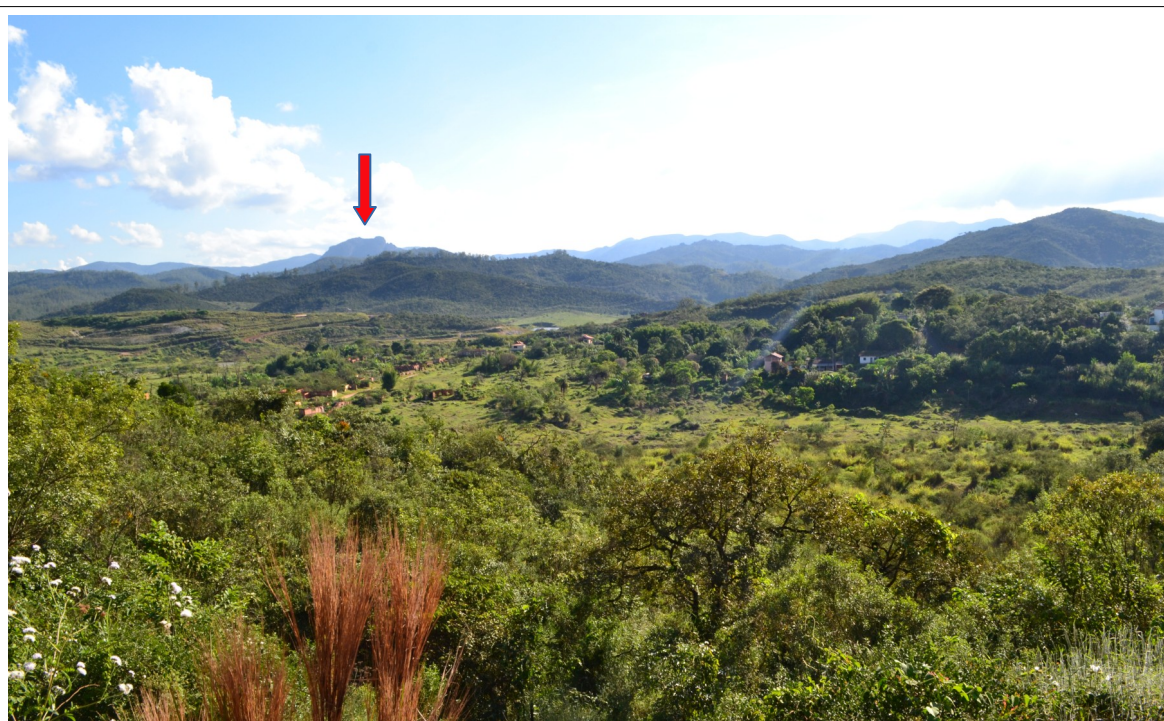
Observa-se, nos registros fotográficos a seguir, que o atual aspecto do subdistrito de Bento Rodrigues é completamente distinto de quando houve o rompimento. Embora exista diferença em alguns ângulos, nota-se a presença de vegetação que praticamente recobre toda a lama de rejeitos que devastou a localidade.

Figuras 6 e 7 – Nas fotos observa-se o aspecto geral de Bento Rodrigues. Está sinalizada formação rochosa, pois serve de referência para as vistas registradas. Fonte: CPPC.

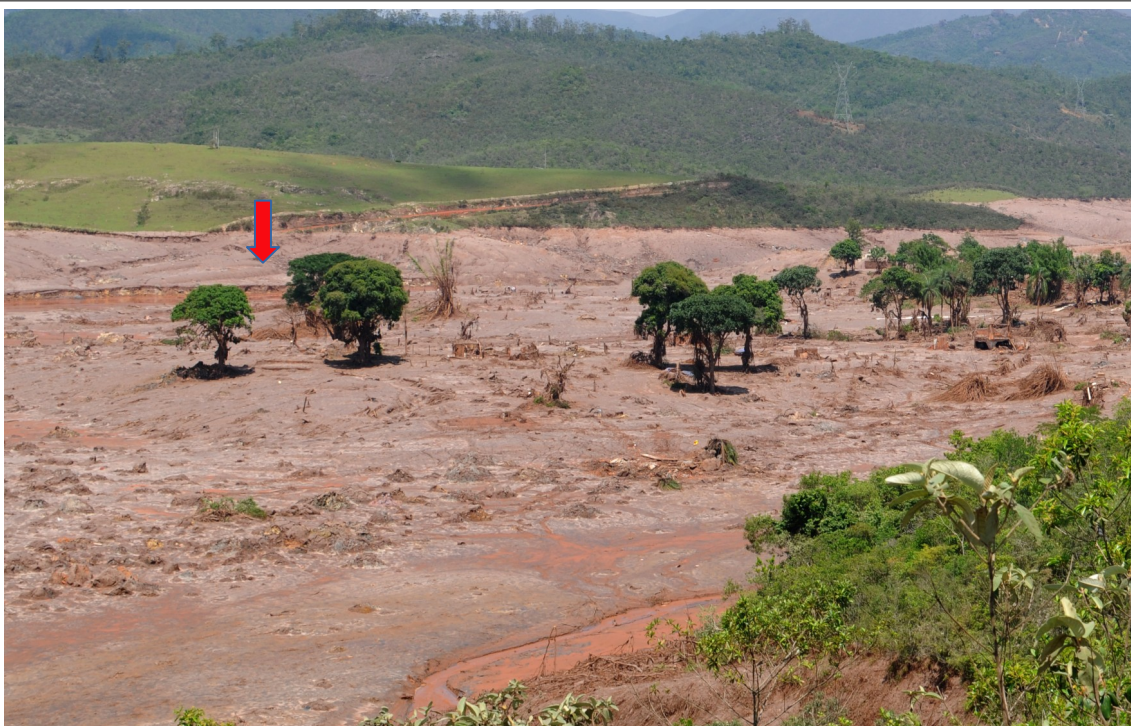
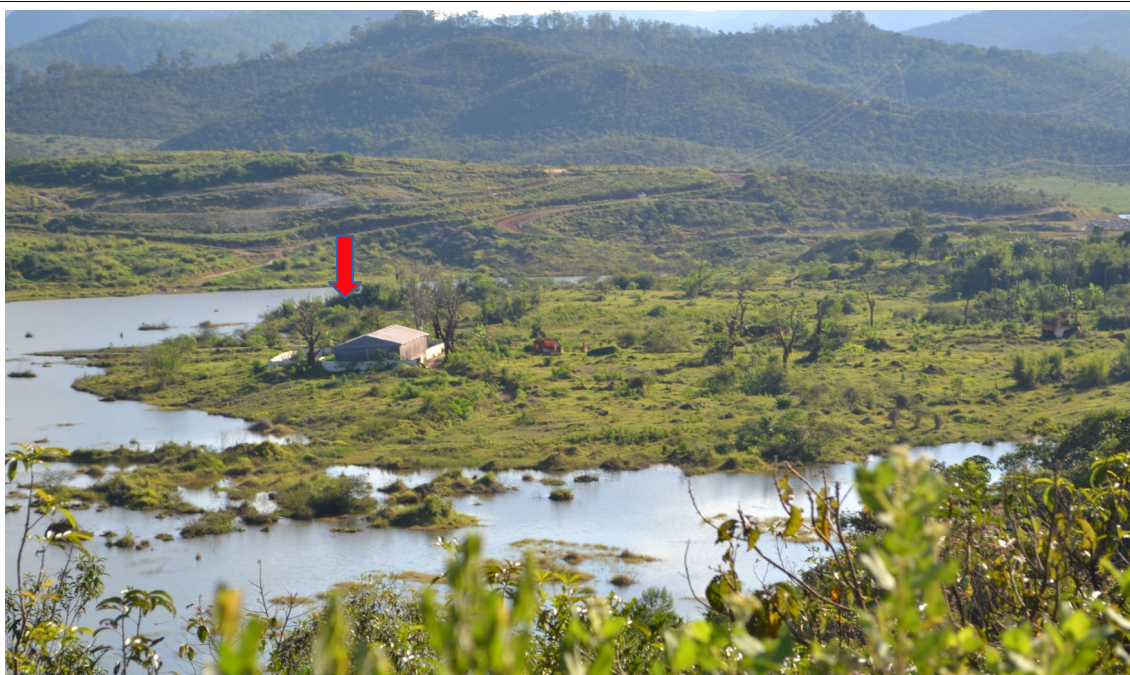
Figuras 8 e 9 – Em destaque a área em que se encontram as ruínas da Capela de São Bento. Fonte: CPPC.

- É importante garantir a preservação das estruturas remanescentes que vem progressivamente se degradando pelo abandono, ações do tempo, de forma que quando o conceito de uso for definido, estejam em condições de serem utilizadas. Para tanto, é necessário proceder ao escoramento e consolidação das ruínas de forma que não ofereçam riscos aos atuais frequentadores bem como se mantenham preservadas como marcas do desastre. Para tanto, sugere-se que sejam consideradas, minimamente, as proposições constantes no Laudo Técnico Emergencial elaborado pelo arqueólogo Rogério Tobias, juntado nos autos páginas 550 a 559 verso;

- Até que seja executada a sugestão anterior, sinalizar as áreas que ofereçam perigos como edificações instáveis;
- Tendo em vista que a Igreja das Mercês encontra-se sem uso e não estão sendo realizadas as ações de manutenção e conservação necessárias, é necessário executar medidas de conservação preventiva básicas no imóvel até que se proceda a sua restauração. Minimamente, é necessária a adoção das seguintes providências: limpeza, verificação da presença de insetos xilófagos e a sua eliminação, manutenção da cobertura, solução de possíveis infiltrações, capina e limpeza do terreno adjacente, incluindo o cemitério, manter desligada a chave geral de energia, entre outros itens julgados necessários;

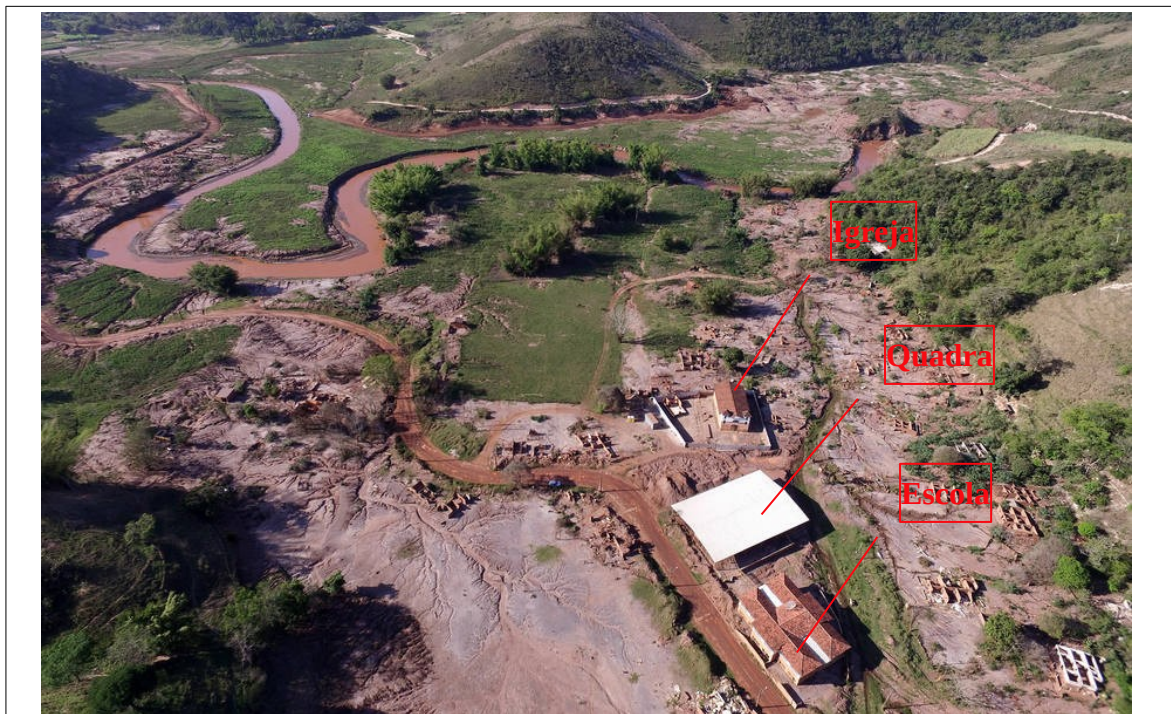
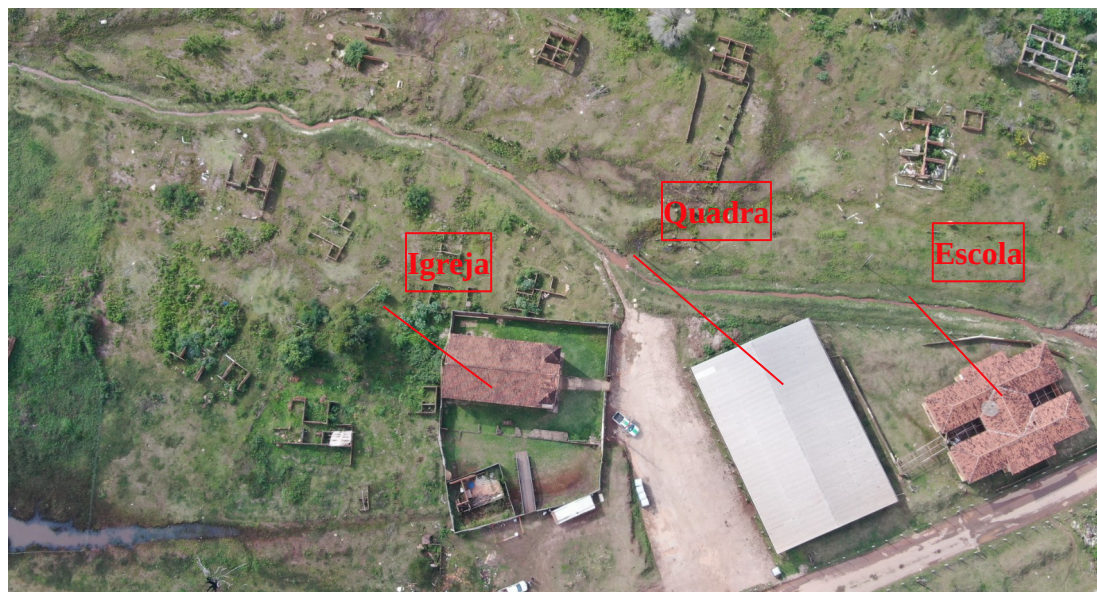
O mesmo foi verificado em vistoria realizada no subdistrito de Paracatu de Baixo.

Figuras 10 e 11 – Nas figuras acima tem-se o aspecto geral do subdistrito de Paracatu de Baixo. Apesar de os ângulos serem distintos, a partir das legendas, é possível situar o local e verificar a diferença do território na época do rompimento da barragem de fundão e agora. Fonte: Cppc (8) e Polícia Militar de Meio Ambiente da região dos Inconfidentes (9).

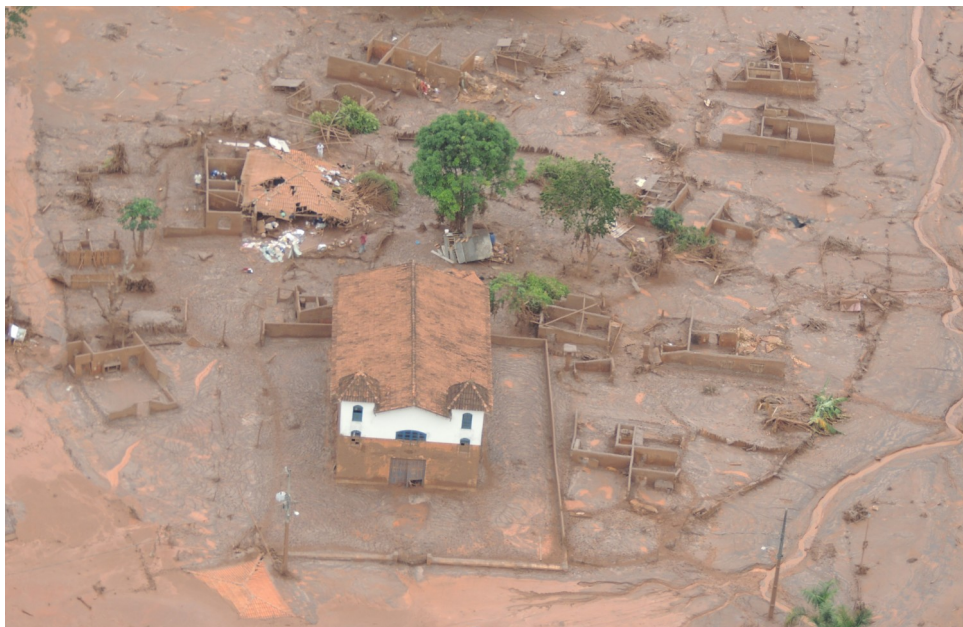
Figura 12 – Registro aéreo da Igreja de Santo Antônio logo após o rompimento da barragem de Fundão. Fonte: Ministério Público de Minas Gerais

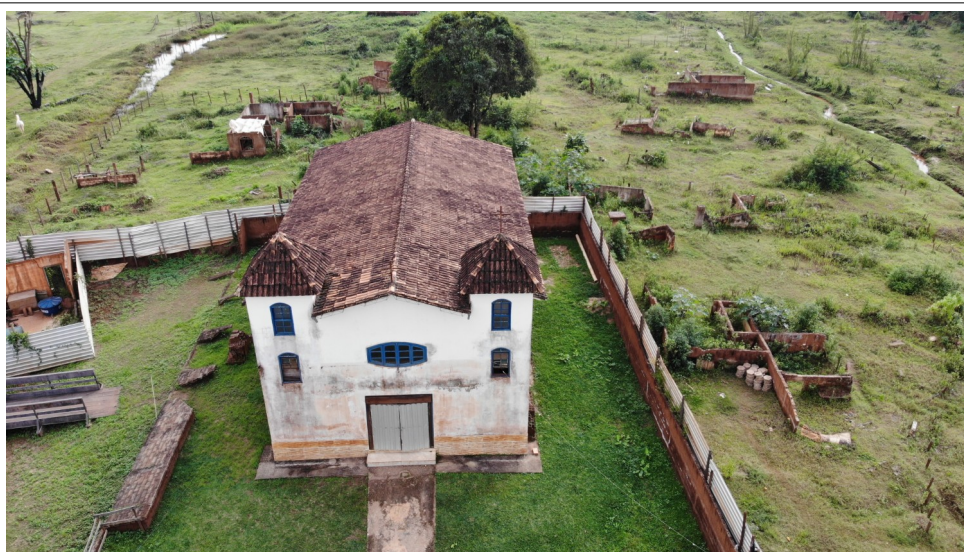
Figura 13 – Registro aéreo da Igreja de Santo Antônio em maio de 2019.
Fonte: Polícia Militar de Meio Ambiente da região dos Inconfidentes.

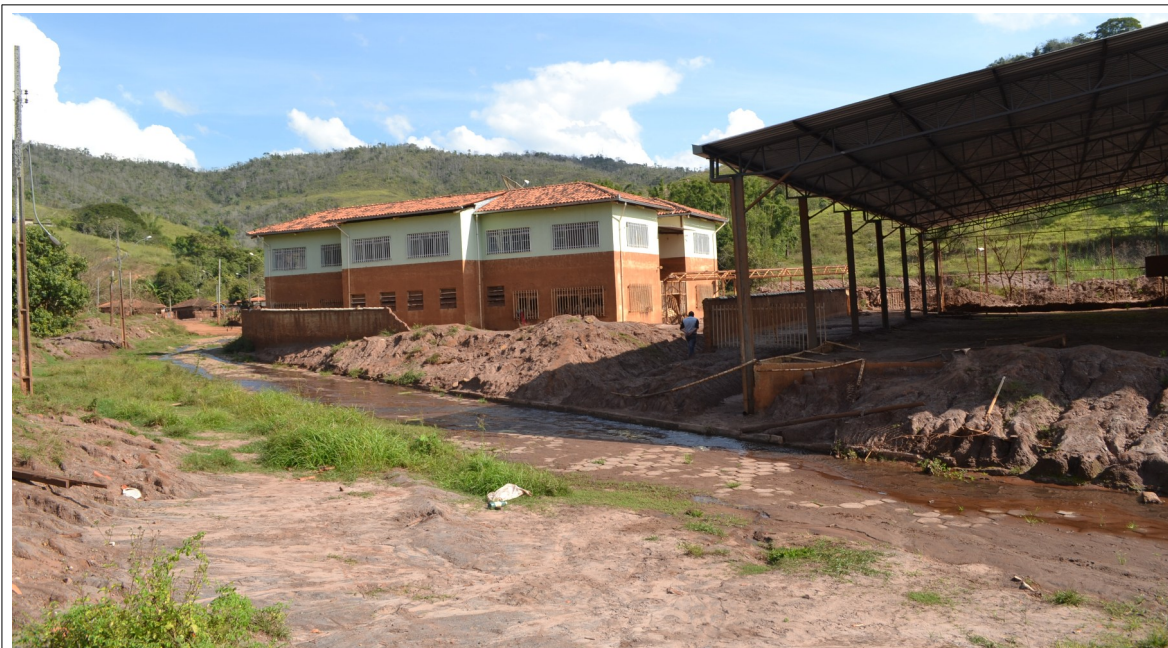
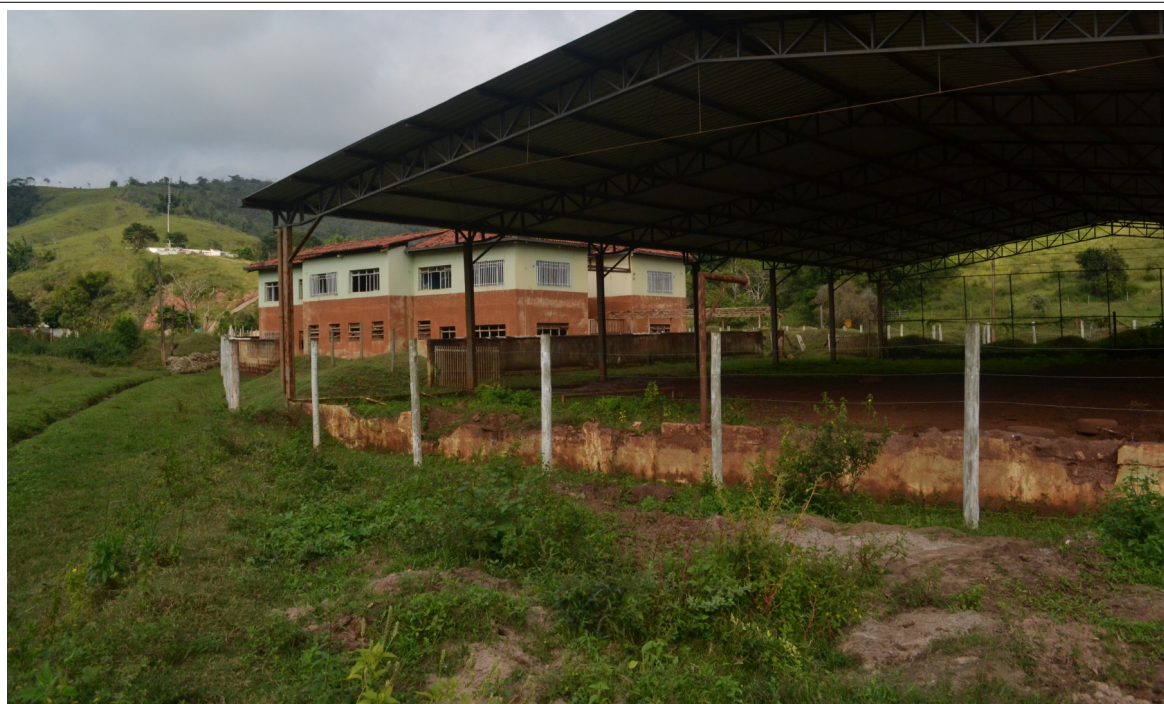
Figuras 14 e 15 – No primeiro registro a escola e a quadra logo após o rompimento da barragem. No segundo registro, as duas edificações em maio de 2019. Fonte: CPPC.

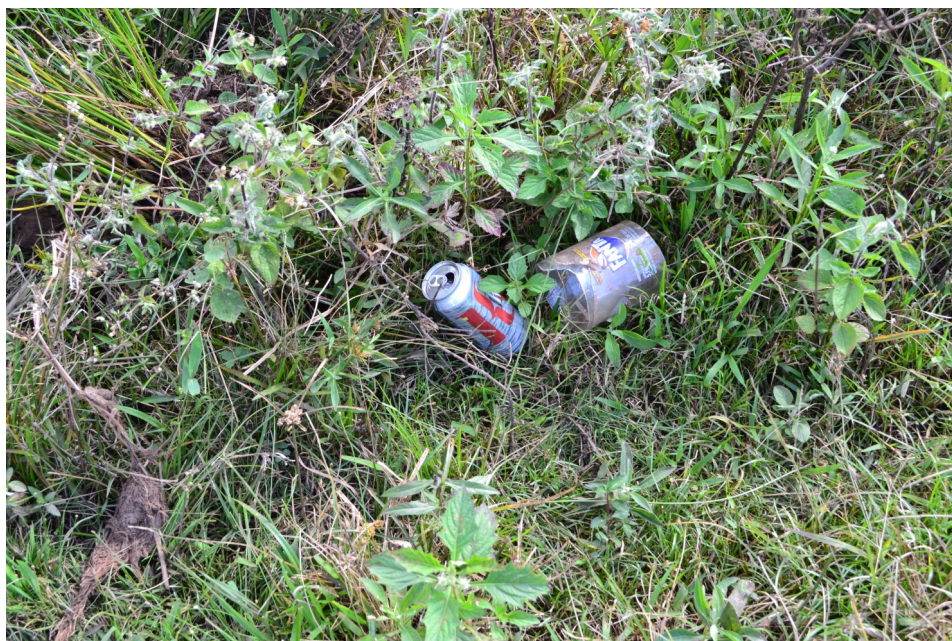
Figura 16 - Foi informado ao setor técnico que pessoas tem ficado próximas às margens do lago que se formou, em razão do Dique S4. Fonte: CPPC.

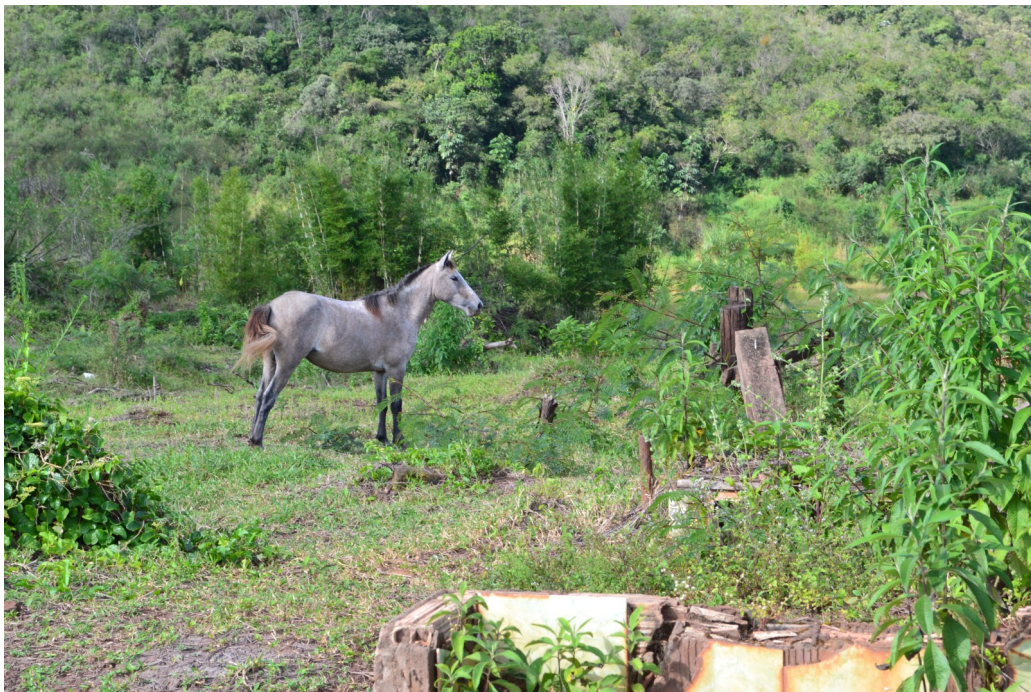
Observou-se em vistoria que, mesmo que de uma forma mais restritiva, os locais continuam sendo fruídos. Foram observados vestígios recentes da presença humana no subdistrito de Bento Rodrigues e tanto em Bento, quanto em Paracatu foram observados animais pastando.

Figura 17 - Animal pastando em Bento Rodrigues. Fonte: CPPC.

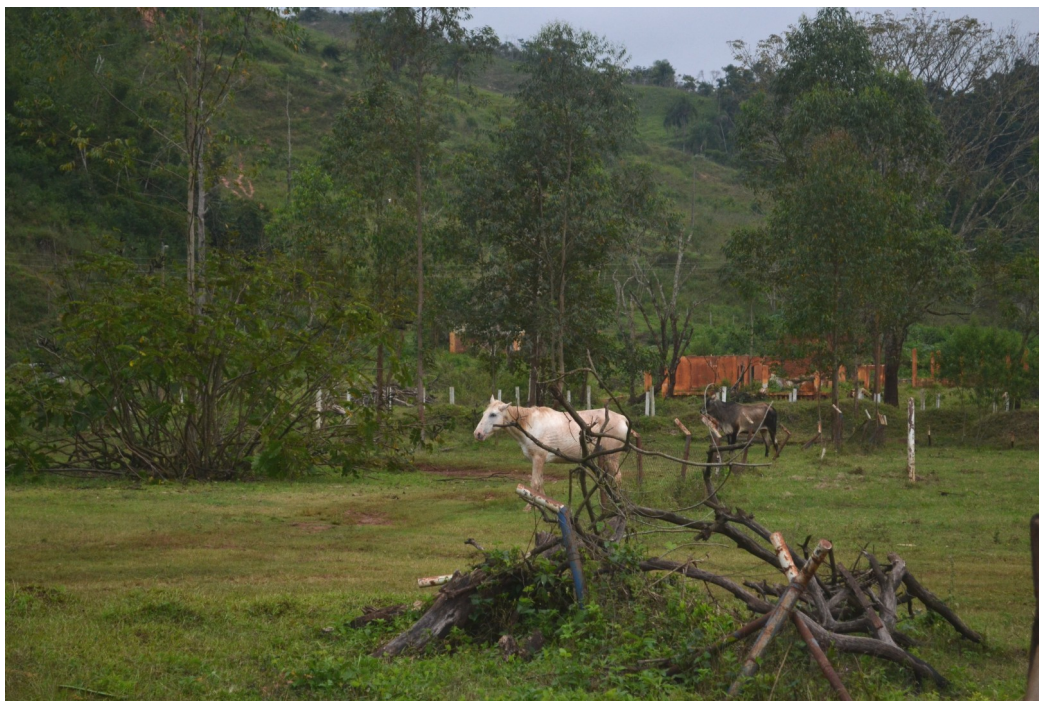
Figura 18 - Animais pastando em Paracatu de Baixo. Fonte: CPPC.

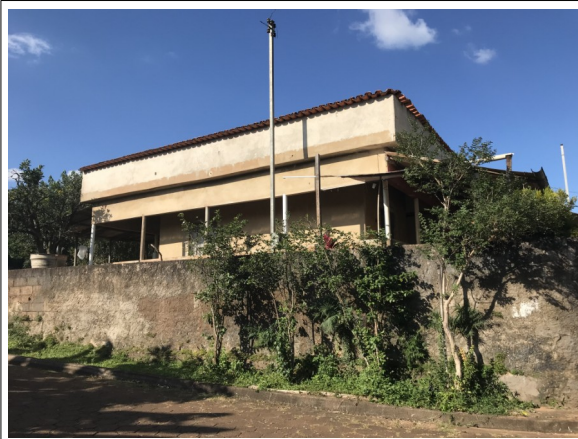
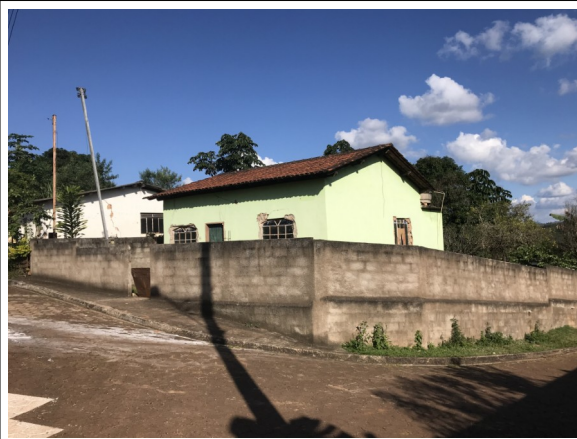
apoio e encontro. Estes imóveis foram adaptados para promover um mínimo de conforto para seus usuários, sendo utilizadas esquadrias e acabamentos provenientes de outros imóveis. As instalações elétricas, hidráulicas e o fechamento dos imóveis foram realizadas de forma improvisada.

Figura 19 - Casa utilizada pelos moradores como apoio em visitas ao local.

Figura 20 - Casa utilizada pelos moradores como apoio em visitas ao local.

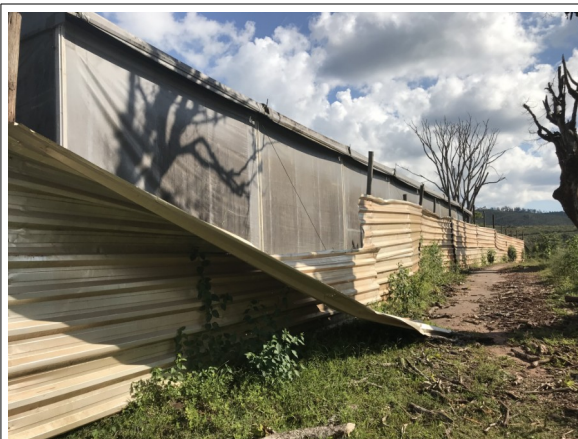
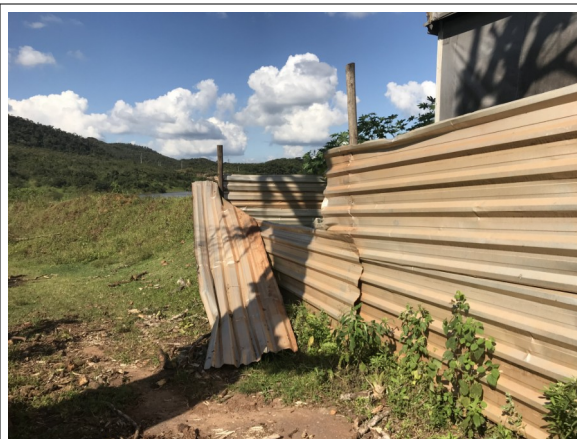
Na data da vistoria também foi possível constatar que o cercamento realizado no entorno das ruínas da Capela de São Bento encontra-se danificado em alguns trechos, possibilitando o acesso ao interior da área, o que pode comprometer a segurança e preservação dos elementos remanescentes da capela.

Figura 21 - Cercamento danificado no entorno da Capela de São Bento.

Figura 22 - Cercamento danificado no entorno da Capela de São Bento.
