Promotoria Estadual de Defesa do Patrimônio Cultural e Turístico

NOTA TÉCNICA N ° 22/ 2016

1. **OBJETIVO:** Análise do valor cultural de uma Ponte de Pedra.
2. **MUNICÍPIO:** Mateus Leme
3. **LOCALIZAÇÃO:**

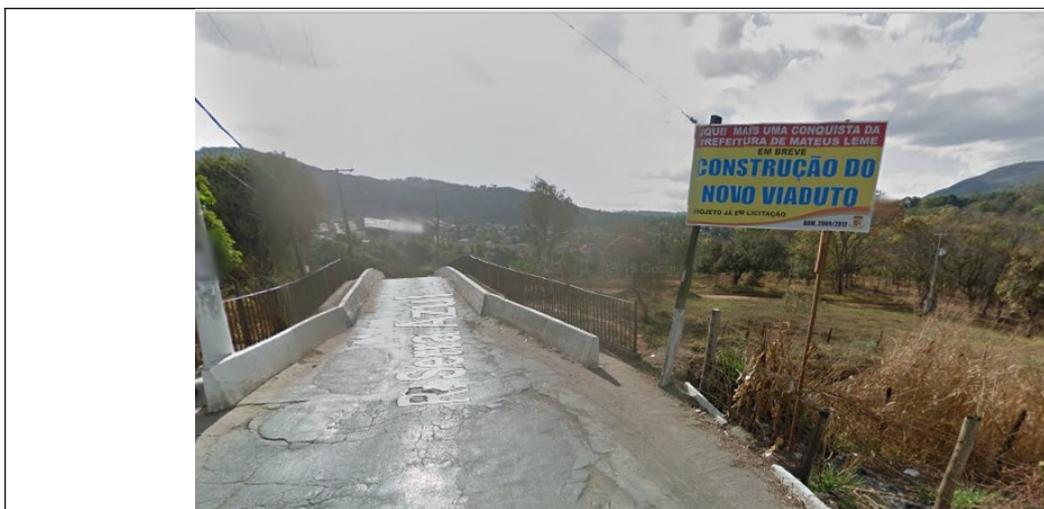
Figura 05 – A visada da ponte demonstrada nesse registro antecede o acesso por sobre a ponte.

Nas figuras 05 e 06 pode-se verificar a visada que se tem da ponte ao final do percurso mencionado.

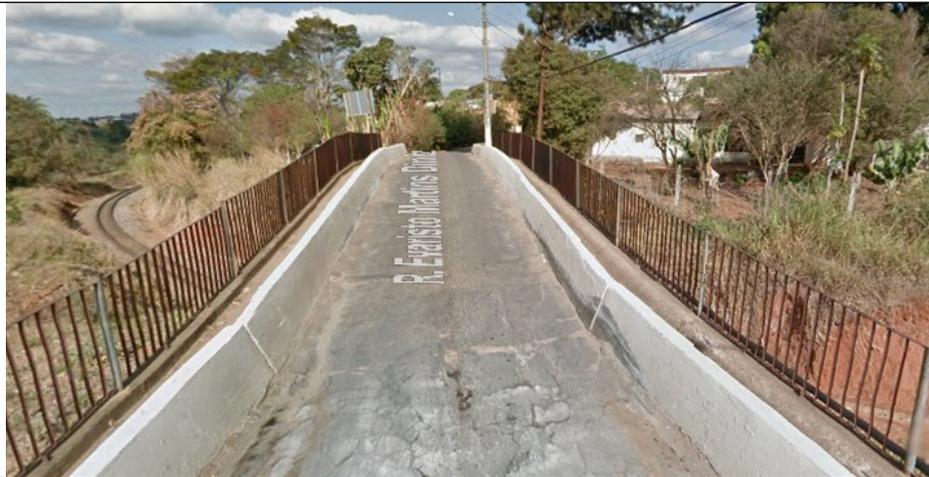
Figura 06 – Vista sobre a ponte.

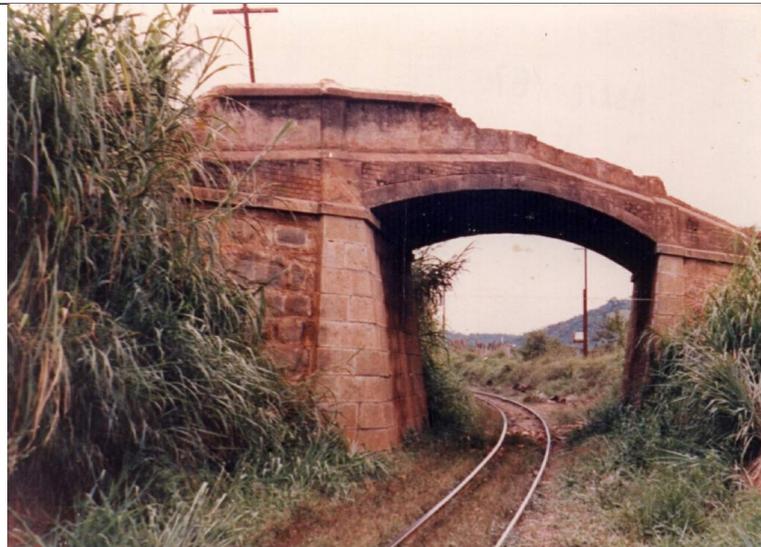
Figura 07 – Ponte de pedra, antes de ser coberta com capa de concreto. Fotografia datada de 1980, segundo informado.

Foram remetidas a esta Promotoria de Justiça, por intermédio do senhor Salomão, fotografias da ponte, entre elas um registro da década de 1980 – segundo informado. De

acordo com Salomão, a ponte foi construída como elevação para passar sobre a linha férrea, ou seja, trata-se de um melhoramento necessário para o usufruto da ferrovia.

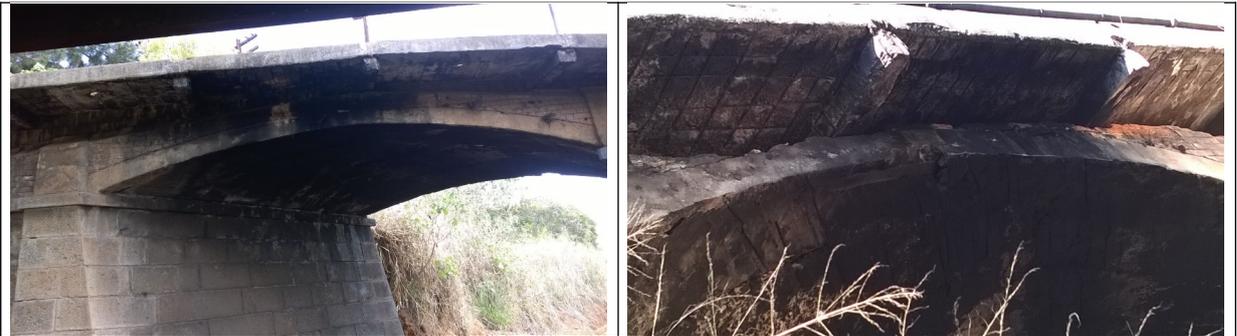
Atualmente, conforme se pode verificar, a parte de cima da ponte, em arco, foi modificada com a inserção de armação de concreto. Essa intervenção pode ser observada nos registros fotográficos a seguir.

Figuras 08 e 09 – Nota-se, no registro fotográfico, a armação de concreto sobre a estrutura em arco da ponte. Na foto seguinte, o detalhamento dessa situação.
Fonte: Wilmar Salomão

De uma forma geral, verifica-se que a ponte precisa de manutenção. Atualmente encontra-se encoberta pelas placas pré-moldadas de concreto. Esse fato não permite que o

bem seja visualizado e apreendido em seu todo, passando despercebido pela população, em geral, e visitantes. Além dessa intervenção o senhor Walmir salientou que a Administração Municipal removeu as muretas laterais da ponte, mais uma ação descaracterizante.

- Que se providencie a elaboração e execução de um projeto de restauração¹⁰ da ponte por profissionais habilitados - conforme DN 83/2008 do Confea - com acompanhamento, nas duas etapas, do órgão de proteção municipal competente. O projeto deve objetivar a recuperação das características originais do bem, atualmente encobertas ou descaracterizadas, bem como deve prever estudos estruturais da ponte, que versem sobre o limite de carga suportada, bem como sobre a necessidade de reforços em sua constituição. Essas medidas permitirão segurança ao trafegar (em veículos automotores) por sobre a ponte histórica até que outra seja providenciada;

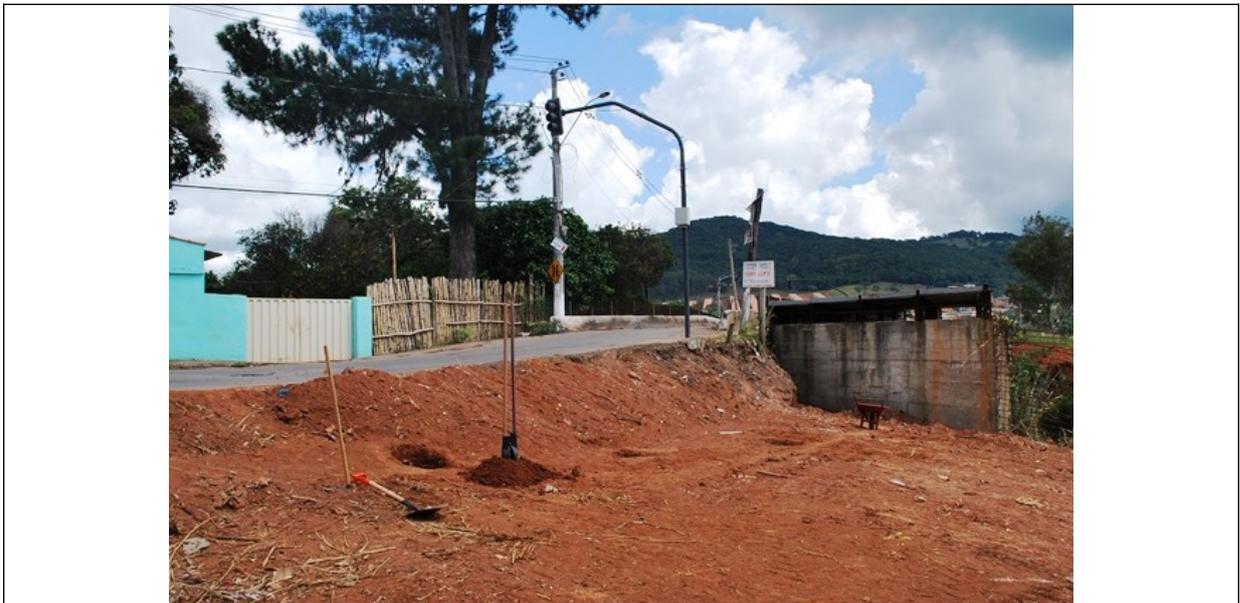
Figura 11 - <http://www.mateusleme.mg.gov.br/index.php/pt/principal/noticias-2/115-secretaria-de-obras-publicas/218-prefeitura-de-mateus-leme-investe-r-126-mil-em-obras-para-conclusao-da-ponte-no-bairro-central.html> acesso em março de 2016.

Foram localizadas, por este setor técnico, duas reportagens sobre a construção da ponte nova. Em ambas foi dado destaque aos seguintes fatos: a ponte nova seria uma alternativa para o acesso aos locais atualmente viabilizados pela ponte de pedra, tendo em vista que esta última, apesar de atender a dois sentidos, só comporta um carro por vez. E embora tenha sido considerada uma obra de grande utilidade pública, ela não havia sido executada de forma adequada e concluída dentro do prazo estimado, encontrando-se paralisada⁸.
