NOTA TÉCNICA nº 43/2015

- I. Identificação do bem cultural:** Igreja Matriz de Nossa Senhora da Conceição.
- II. Município:** Matias Cardoso – MG.

- III. Objetivo:** Análise de projeto executivo de conservação e restauro dos elementos artísticos integrados da Igreja Matriz Nossa Senhora da Conceição.
- IV. Considerações preliminares:**

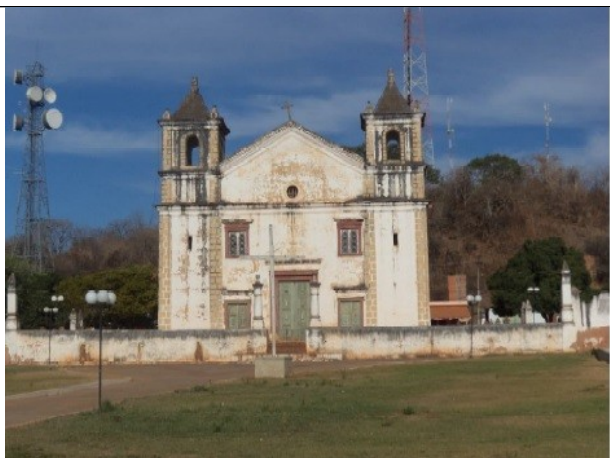
Figura 03 – Igreja Matriz de Matias Cardoso – vista externa. Fonte: Promotoria de Patrimônio Cultural.

A edificação, em forma de fortaleza, com estrutura autoportante em alvenaria de tijolos requemados, apresenta duas torres laterais, quadrangulares, tendo coruchéus nos quatro ângulos e pináculo como cumeeira. Cercando a construção, muro com colunas nos ângulos e nos portões. Lateralmente a igreja apresenta uma sucessão de arcos semicirculares, formando um avarandado no térreo, sob os corredores superiores.
