NOTA TÉCNICA N ° 102/ 2015

Inquérito Civil Público n ° 0411.10.000008-1

I. Assunto: Análise do cumprimento das obrigações estabelecidas no Termo de Ajustamento de Compromisso celebrado entre o Ministério Público de Minas Gerais e a Lafarge Brasil S/A em 08 de março de 2010.

II. Município: Matozinhos.

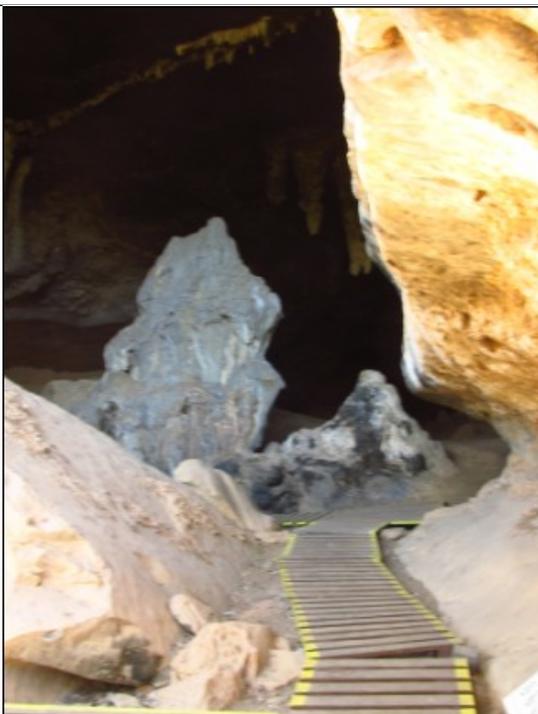
De acordo o Relatório de Atividades do Plano de Manejo (fls. 415 a 444), datado de julho de 2013, a empresa Lafarge informou que a implantação de infra-estrutura e equipamentos de apoio havia sido parcialmente realizada. Durante vistoria realizada, em 05 de julho de 2013, verificou-se que as passarelas de madeira existentes na Gruta do Ballet estavam bem preservadas e, segundo o funcionário José Aparecido Duarte as estruturas passam por manutenção periódica.

Figura 01- Passarelas de madeira instaladas na Gruta do Ballet. Foto da vistoria realizada em 05.07.2013.

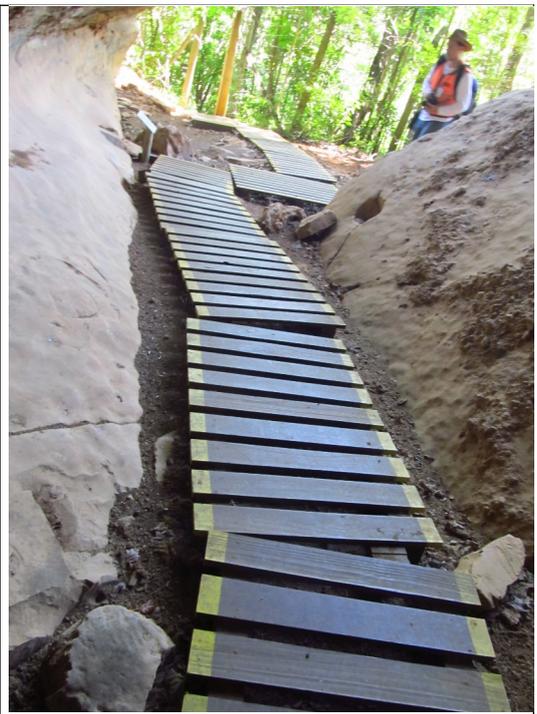
Figura 02- Passarelas de madeira na Gruta do Ballet. Foto da vistoria realizada em 14.01.2015

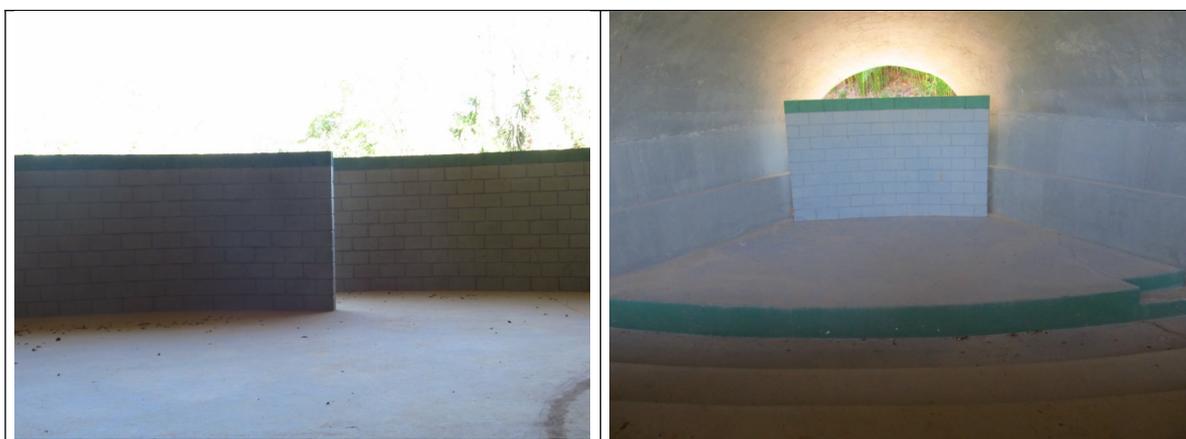
De acordo o Relatório de Atividades do Plano de Manejo (fls. 415 a 444), datado de julho de 2013, a empresa Lafarge informou que o encerramento das visitas na RPPN ocorre no Centro de Apoio Ambiental da Lafarge, onde é servido lanche aos visitantes e registrada a presença no livro de visitantes. Na vistoria realizada em 05 de julho de 2013, verificou-se que o Centro Lafarge de Apoio ao Meio Ambiente encontrava-se inativo. O espaço estava completamente ocioso e não contava com convênio com o município ou qualquer outra parceria para sua manutenção.

Em vistoria conjunta com técnicos do IPHAN, realizada em 14 de janeiro de 2015, verificou-se que o Centro de Apoio Ambiental da Lafarge permanecia sem uso.

Portanto, ao que tudo indica, o Centro de Apoio Ambiental é utilizado de forma esporádica, permanecendo ocioso na maior parte do tempo.

Figuras 03 e 04- Imagens do interior do Centro de Apoio ao Meio Ambiente. Fotos das vistorias realizadas em 05.07.2013 e 14.01.2015, respectivamente.

PARCIALMENTE CUMPRIDA: Cláusula 04. O Centro Lafarge de Apoio ao Meio Ambiente ainda é um espaço subutilizado. Como sugerido anteriormente, o espaço poderia abrigar uma exposição permanente sobre o patrimônio arqueológico da região de Matozinhos, com informações que possam complementar a visita aos bens culturais da RPPN. Sugere-se a apresentação de proposta neste sentido.

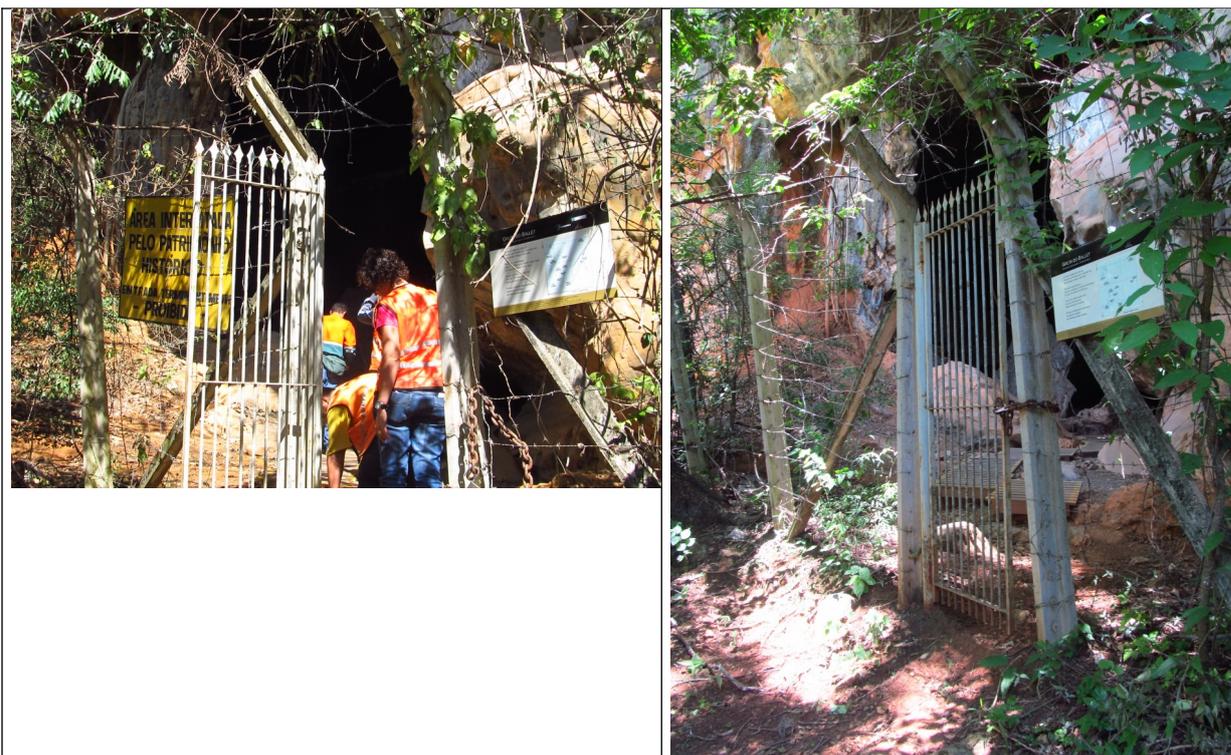
Na vistoria realizada em 05 de julho de 2013, constatou-se a precariedade da sinalização dos bens culturais. Na via de acesso a RPPN não havia placas de sinalização que indicassem sua existência. Praticamente não havia placas indicativas instaladas ao longo das vias que levam aos sítios e as poucas placas existentes encontram-se impregnadas de poeira. Verificou-se na entrada da Gruta do Ballet uma placa que informava que o local estava interditado e outra que trazia informações gerais sobre o bem cultural. O interior da Gruta do Ballet possuía sinalização através de duas placas. Uma delas estava instalada ao lado da passarela de madeira, trazendo orientações sobre a visita. A segunda trazia informações sobre as pinturas

ruprestes. Recomendou-se a retirada imediata da placa que interditava a entrada na Gruta do Ballet.

Na vistoria conjunta com técnicos do IPHAN, realizada em 14 de janeiro de 2015, verificou-se que havia sido implantada sinalização indicativa da RPPN na via que dá acesso a ela, bem como sinalização nas trilhas que dão acesso aos bens culturais. A placa que interditava a Gruta do Ballet havia sido removida.

Figuras 05 e 06- Acesso à Gruta do Ballet. Fotos das vistorias realizadas em 05.07.2013 e 14.01.2015, respectivamente.

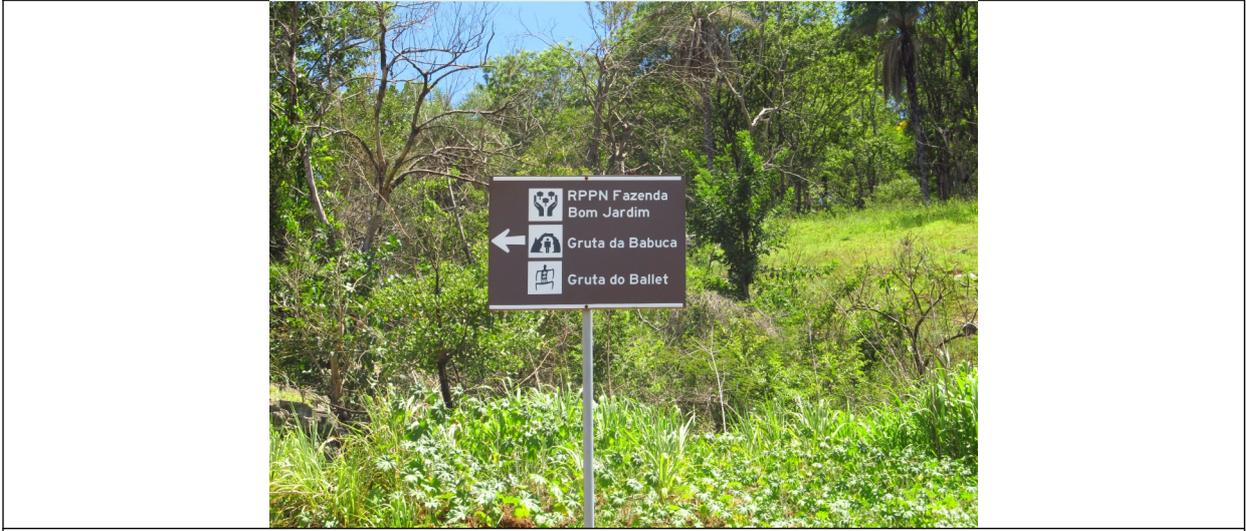
Figura 07- Sinalização indicativa na RPPN Fazenda Bom Jardim. Foto da vistoria realizada em 14.01.2015.

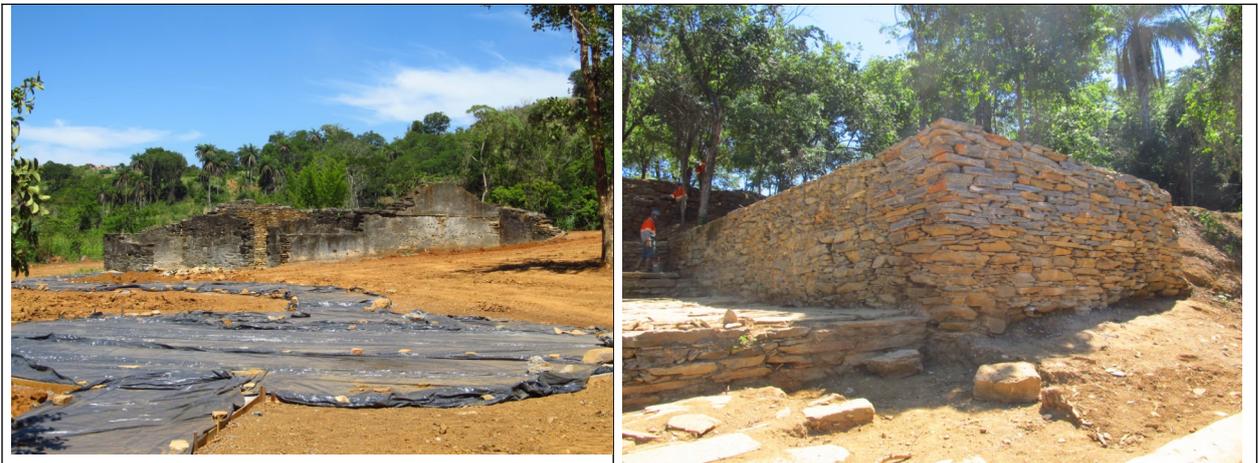
Em 14 de janeiro de 2015 foi realizada vistoria conjunta com técnicos do IPHAN no sítio da Lapa do Ballet e nas ruínas da Fazenda Bom Jardim. Verificou-se a área das ruínas passava por diversas intervenções, inclusive com a utilização de concreto em trechos de seus pisos.

Figuras 08 e 09- Intervenções nas ruínas da Fazenda Bom Jardim. Fotos da vistoria realizada em 14.01.2015.

Sendo assim, por meio de ofício¹ (fl. 886-887), o IPHAN recomendou que os rejuntas dos pisos fossem feitos com os mesmos materiais do piso original. Recomendou-se ainda que o piso da estrutura conhecida como paiol não fosse nivelado, apenas algumas pedras deslocadas deveriam ser recolocadas, sem maiores intervenções e com acompanhamento de arqueólogo.

Em 25 de maio de 2015, a Lafarge apresentou a esta Promotoria Relatório Fotográfico da Requalificação do Sítio Histórico das Ruínas da Fazenda Bom Jardim. Nesta documentação verificou-se que as orientações do IPHAN quanto ao piso do paiol foram seguidas e que as intervenções na área das ruínas haviam sido concluídas.

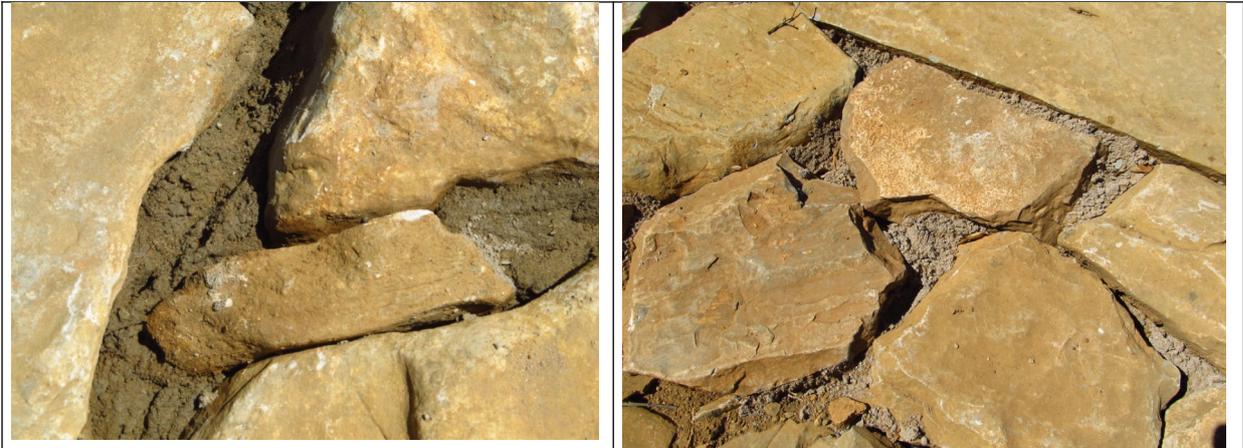
Figuras 10 e 11- Intervenções nos pisos das ruínas da Fazenda Bom Jardim. Fotos da vistoria realizada em 14.01.2015.
