**NOTA TÉCNICA N° 11/ 2016**

**Ref.: PAAF 0024.15.017074-4**

- 1. Identificação do Bem Cultural:** Solar da Tia Auta
- 2. Proprietário:** Arnaldo Maciel
- 3. Endereço:** Rua São José n° 07.
- 4. Município:** Minas Novas

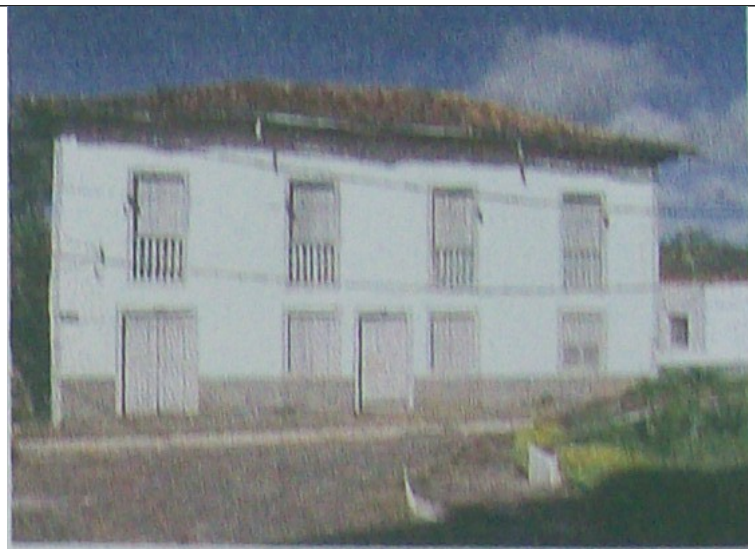
Figura 07 – Vista do Imóvel a partir da Rua São José, sem data. Fonte: Dossiê de tombamento do Imóvel.

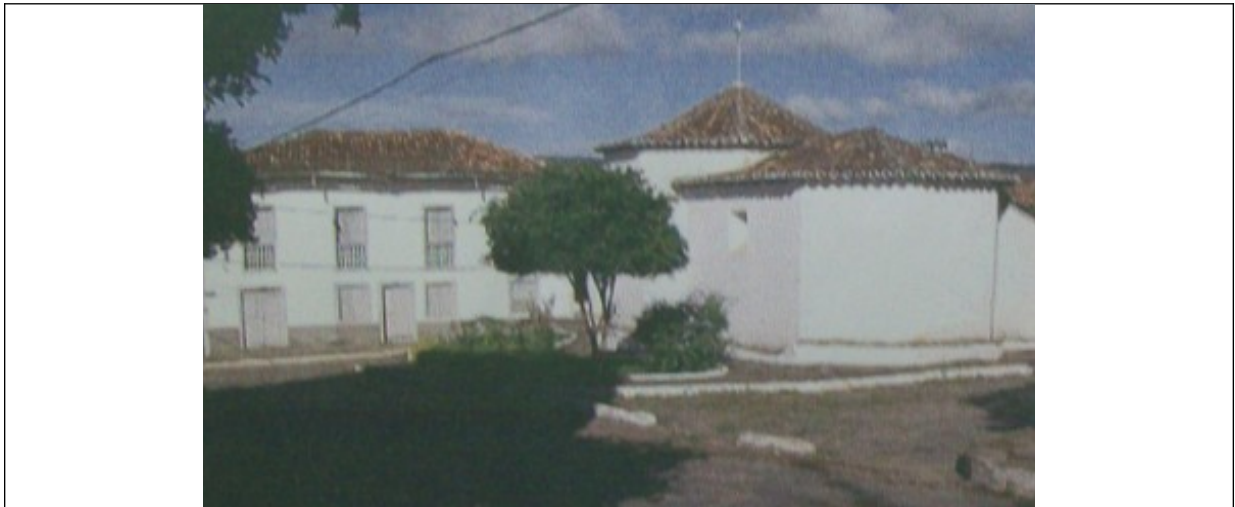
Figura 10 – Vista do Solar da Tia Auta e da Capela São José, integrante do Dossiê de Tombamento.

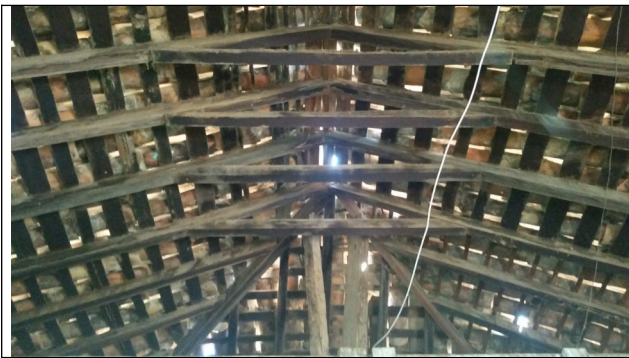
exposição às intempéries e ataques de insetos. A cobertura apresenta peças de madeira do engradamento danificadas, telhas deslocadas e/ou quebradas, o que favorece a infiltração de águas pluviais no interior da edificação. Há descolamento do reboco em vários trechos, com exposição do sistema construtivo a base de terra, que não tem resistência à umidade. As esquadrias encontram-se em estado precário de conservação, com peças ressecadas e quebradas ou removidas dos vãos originais. O piso em madeira também está ressecado e desnivelado, e o piso em cimento queimado com fissuras e lacunas.

Figura 12 – Detalhe da cobertura onde se verificam várias telhas faltantes.

- Especialista em estruturas deverá avaliar as condições estruturais do imóvel objetivando a preservação do imóvel e a proteção dos moradores e transeuntes.
- Caso necessário, realizar escoramento estrutural adequado às edificações históricas.
- Realizar limpeza interna do imóvel e do terreno adjacente também é necessária para evitar a proliferação de animais, acúmulo de lixo e umidade junto à base da edificação e exposição do imóvel a riscos de incêndios.
- Os materiais originais encontrados passíveis de aproveitamento deverão ser armazenados em local seguro, longe da umidade, para seu aproveitamento na futura restauração;

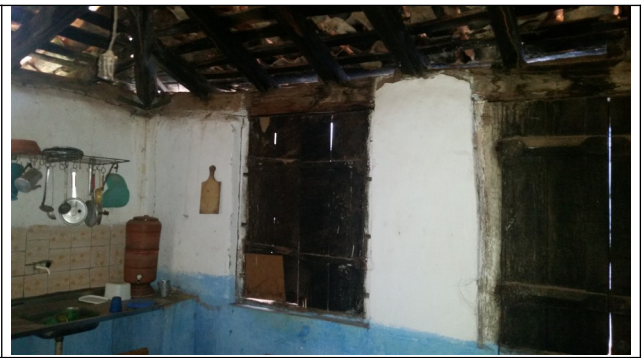
Figura 13 – Imagem interna da edificação.

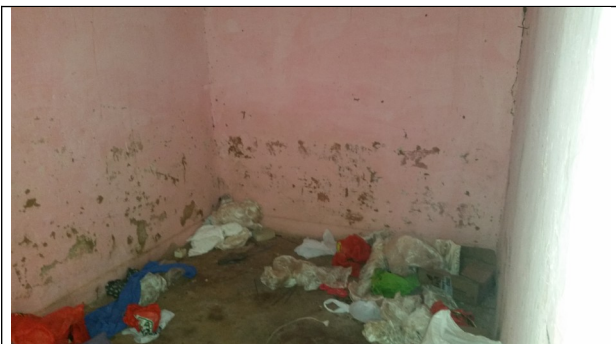
Além disso, foi possível verificar que há acúmulo de lixo e sujeira no interior da edificação, e há muita vegetação no terreno adjacente e nos afastamentos da edificação, o que favorece o acúmulo de umidade junto à base do imóvel e favorece a proliferação de insetos e animais transmissores de doenças.

Figura 14 – Presença de lixo no interior do prédio.

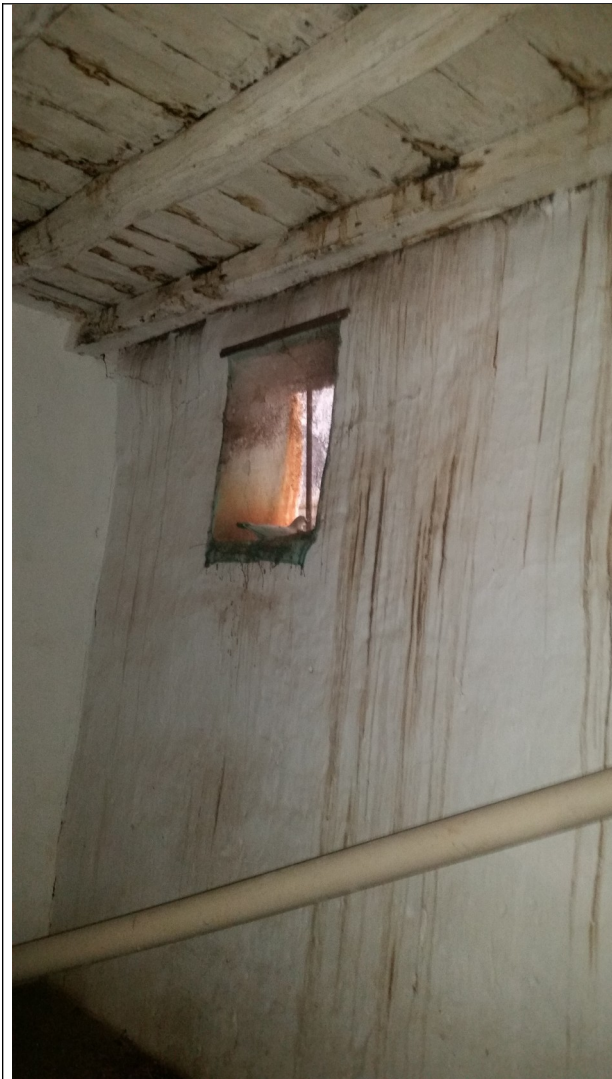
Há trincas profundas nas alvenarias que denunciam problemas estruturais. Os elementos integrantes da gaiola de madeira apresentam-se comprometidos pela umidade,

Figura 16 – Manchas de umidade nas alvenarias.

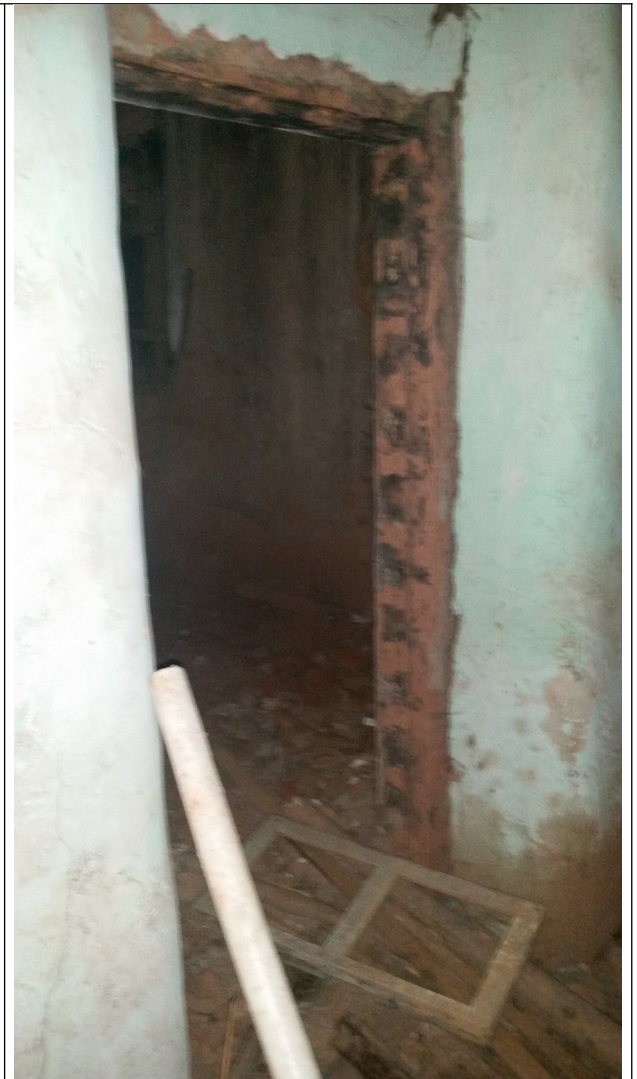
Figura 17 – Ausência de esquadrias.

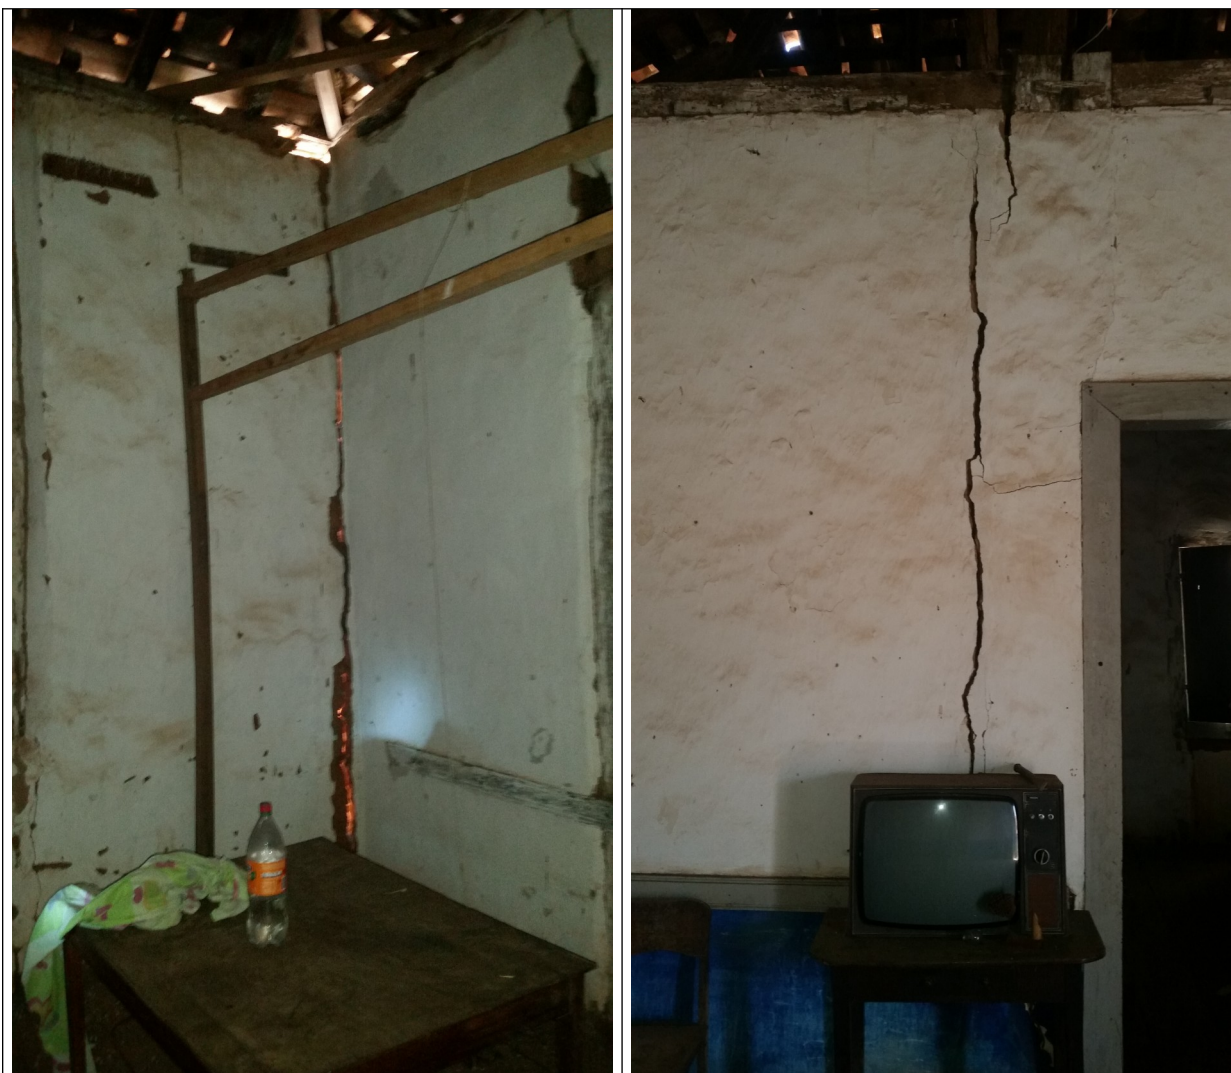
Figuras 18 e 19 – Presença de trincas profundas nas alvenarias.

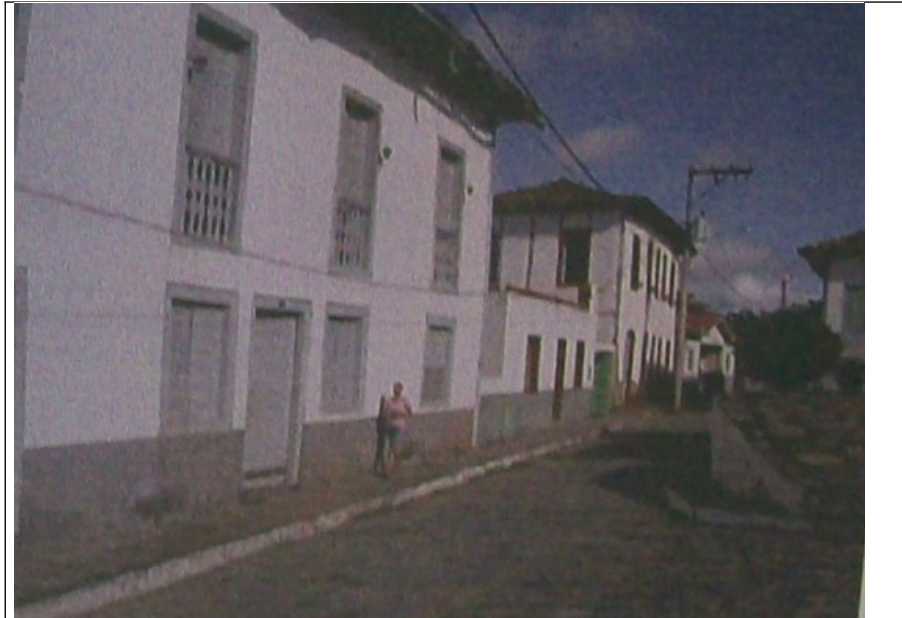
Figura 20 - Imagens integrantes do Dossiê de Tombamento, que ilustra a situação e vizinhança da edificação quando do seu tombamento.

Em relação ao sobrado construído junto à lateral direita da edificação, com afastamento lateral mínimo em relação ao Solar da Tia Auta, verificou-se que o terreno era ocupado anteriormente por edificação térrea, conforme se verifica na figura 06 deste documento e nas imagens integrantes do Dossiê de Tombamento. Ou seja, o sobrado construído junto à lateral direita da edificação não existia quando do tombamento do Solar da

Tia Auta e insere-se no perímetro de entorno de tombamento do imóvel. Não há comprovação da regularidade desta construção nos documentos encaminhados pela Prefeitura de Minas Novas<sup>4</sup>.

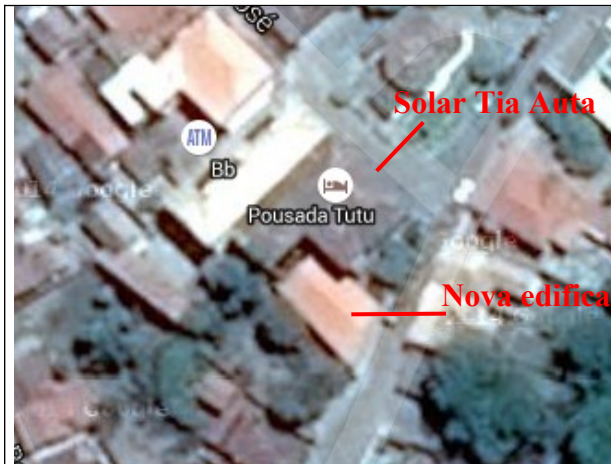
Verificou-se pela imagem aérea e pelas fotografias encaminhadas a este Setor Técnico que foi executada construção nos fundos da edificação, com um afastamento mínimo em relação a esta. Esta edificação também não se fazia presente quando da elaboração do Dossiê de Tombamento e não há comprovação da regularidade desta construção nos documentos encaminhados pela Prefeitura de Minas Novas<sup>5</sup>. **Ressalta-se que esta construção insere-se no perímetro de tombamento do Solar da Tia Auta.**

Figura 23 – Construção recente nos fundos da edificação em análise.

- Verificar junto ao município a comprovação da regularidade das obras realizadas nos fundos e na lateral direita do Casarão, com aprovação do Conselho Municipal de Patrimônio Cultural.
- Verificar junto ao Iphan se houve aprovação das três intervenções (construção na lateral direita e nos fundos do Solar da Tia Auta e construção de garagem na lateral esquerda do Solar da Tia Auta), realizadas no entorno imediato da Capela São José.
- Paralisação imediata da obra de construção de garagem junto à lateral esquerda do Solar da Tia Auta, até que se comprove a regularidade da mesma junto ao Iphan.
- Após análise do Iphan, deverão ser adotadas as medidas recomendadas pelo órgão de proteção federal.

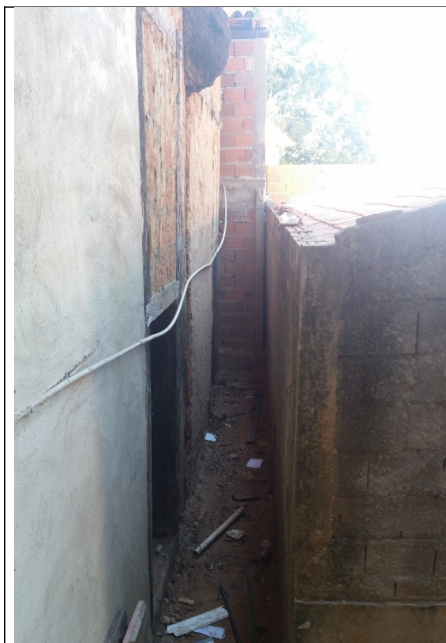
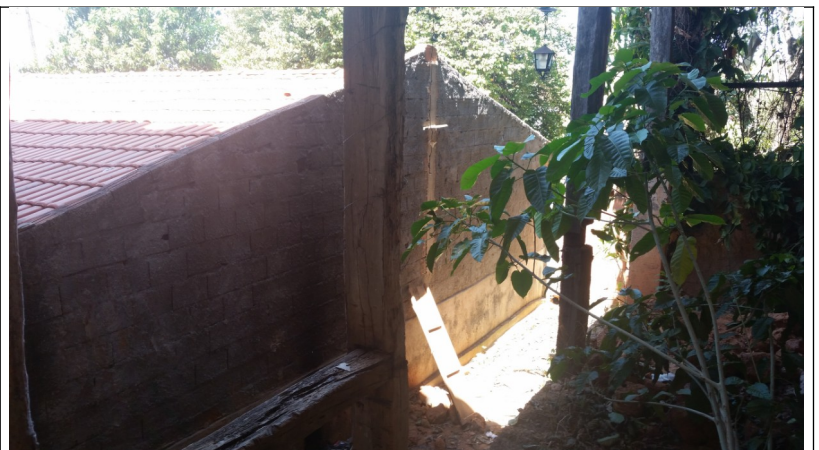
Figuras 25 e 26 – Nova edificação nos fundos da construção.

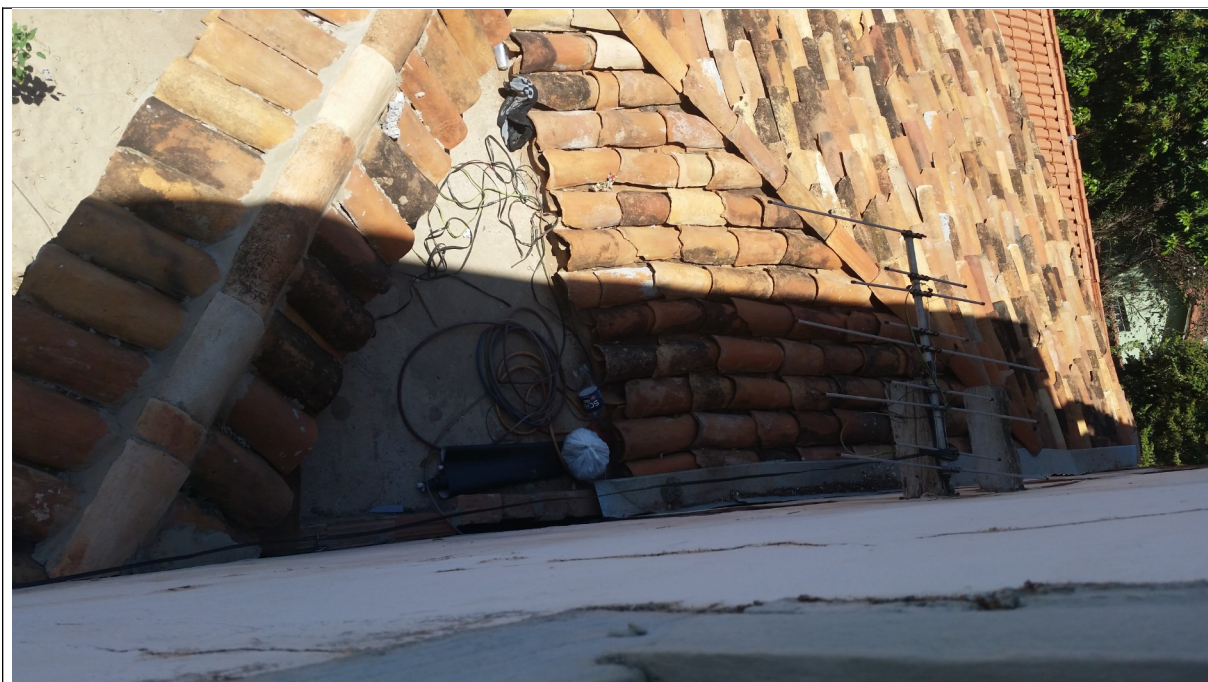
Em análise às fotografias existentes, verificou-se que a construção foi feita sem afastamento da fachada lateral do imóvel tombado, utilizando tijolos cerâmicos furados com reboco em argamassa de cimento. Foi executada cobertura utilizando telhas cerâmicas na lateral do anexo e, no trecho frontal é utilizada telha cerâmica no alinhamento com a via pública e no encontro com a água lateral, **sendo parte da cobertura em laje plana, desprovida de telhas. Neste trecho, não há calhas para drenagem da água que poderá se empoçar junto à fachada lateral do Solar da Tia Auta, caso o caimento da laje não seja bem executado.**

Figura 27 - Parte da cobertura da garagem em laje plana, desprovida de telhas. Neste trecho, não há calhas para drenagem da água que poderá se empoçar junto à fachada lateral do Solar da Tia Auta.

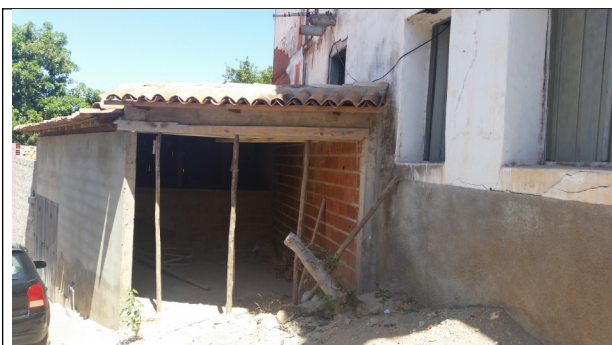
Em relação à obra de construção de garagem junto à lateral esquerda do Solar da Tia Auta, verificou-se que houve o Parecer nº 23/2012 favorável à execução da intervenção pelo Conselho Municipal de Patrimônio Cultural de Minas Novas, desde que fosse utilizada cobertura com telhas curvas, e os portões, preferencialmente de correr, deveriam ser pintados nas cores cinza e branco. Foi emitido o Alvará de licença para construção pela Prefeitura Municipal em 24/09/2012. **Ressalta-se que esta construção insere-se no perímetro de tombamento do Solar da Tia Auta.**

Figura 28 – Vista da intervenção.

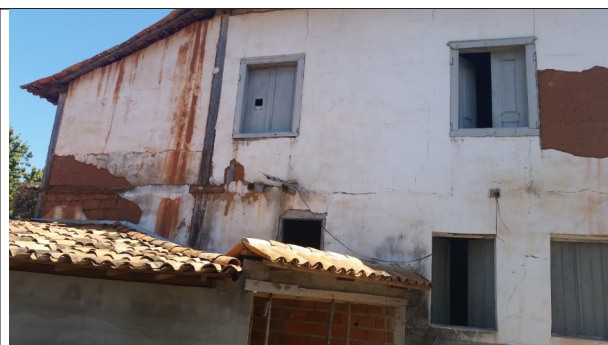
Para a execução da cobertura, como não há afastamento da lateral do Solar da Tia Auta, **foi necessária a instalação de rufos junto à cobertura e a fachada lateral, já bastante danificada e com o reboco muito comprometido. Verificou-se também que houve obstrução de alguns vãos originais alterando as características da edificação.**

Figura 29 – Obstrução de vão e instalação de rufos em alvenaria já bastante comprometida.

**Considera-se que a intervenção executada descaracteriza o Solar da Tia Auta tendo em vista que as características originais da fachada lateral foram alteradas. Não se pode considerar que a intervenção é necessária, uma vez que a garagem construída será utilizada pelos moradores da edificação vizinha. Também não podemos classificar a intervenção como ligada a conservação, valorização e proteção do imóvel, pois além de favorecer a uma edificação vizinha, a inserção do cômodo de garagem poderá comprometer ainda mais as condições precárias de conservação do Solar da Tia Auta, tendo em vista a execução de parte da cobertura em laje plana e a instalação de rufos nas alvenarias já frágeis da edificação antiga.**
