Promotoria Estadual de Defesa do Patrimônio Cultural e Turístico

LAUDO TÉCNICO N ° 80/2013

No dia 03 de agosto de 2013 foi realizada vistoria no Povoado de São Caetano da Moeda em Moeda/MG pelo Promotor de Justiça Dr. Marcos Paulo de Souza Miranda e pela historiadora Neise Mendes Duarte.

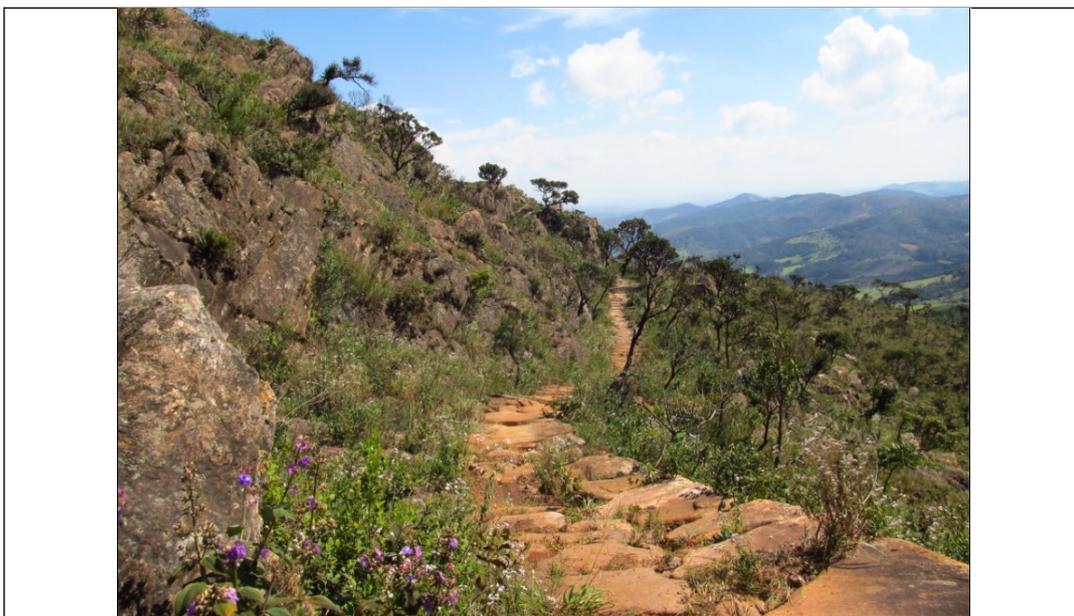
Figura 02 – Trecho de estrada calçada presente na Serra da Moeda. Foto integrante dos

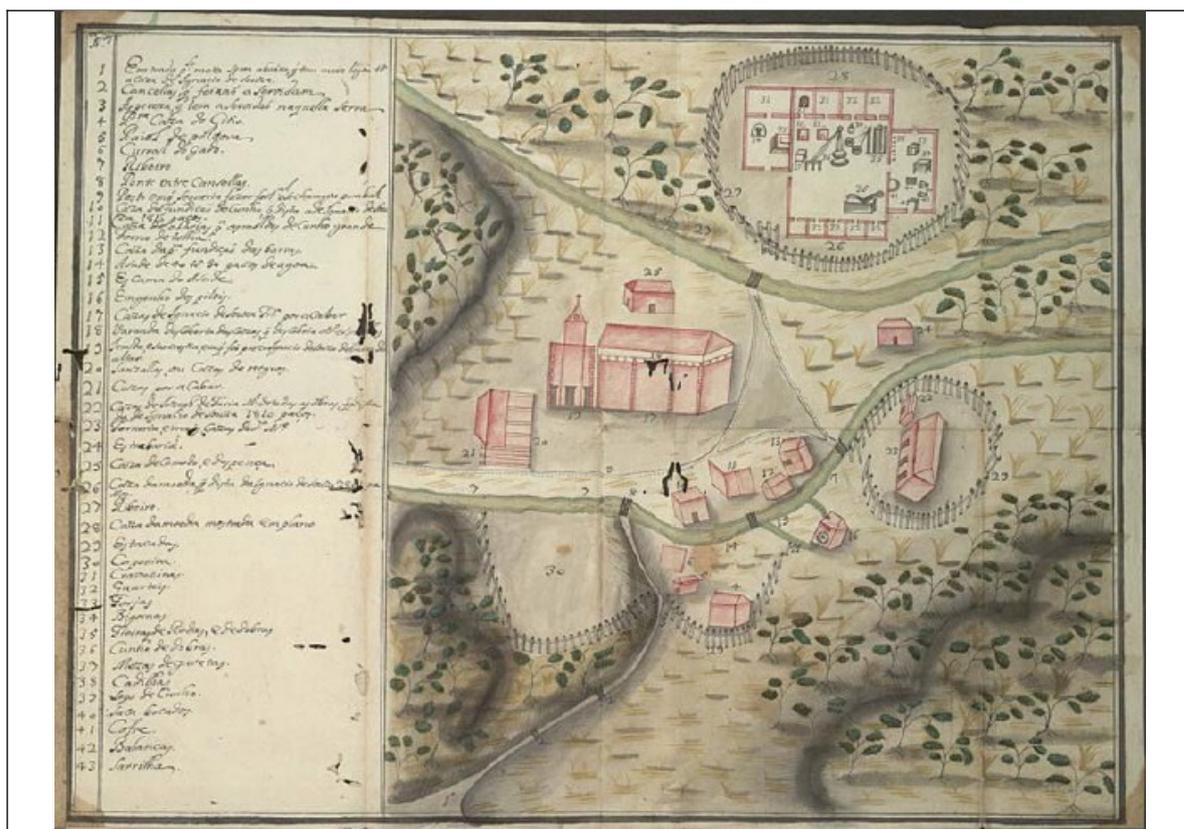
A Casa da Moeda Falsa estruturou-se nos moldes das casas de fundição oficiais, possuindo rígidas normas de conduta e contando com toda infra-estrutura e equipamentos necessários para fundição e cunhagem do ouro. A fábrica contava com ferraria, olaria, curral, fornos e forjas. As funções eram bem distribuídas: havia homens responsáveis pela contabilidade, pelas armas e pelos mantimentos. Obviamente, toda esta organização apoiava-se no trabalho escravo.

Figura 03- Croqui da Casa da Moeda do Paraopeba, elaborado após a prisão do grupo. Fonte:

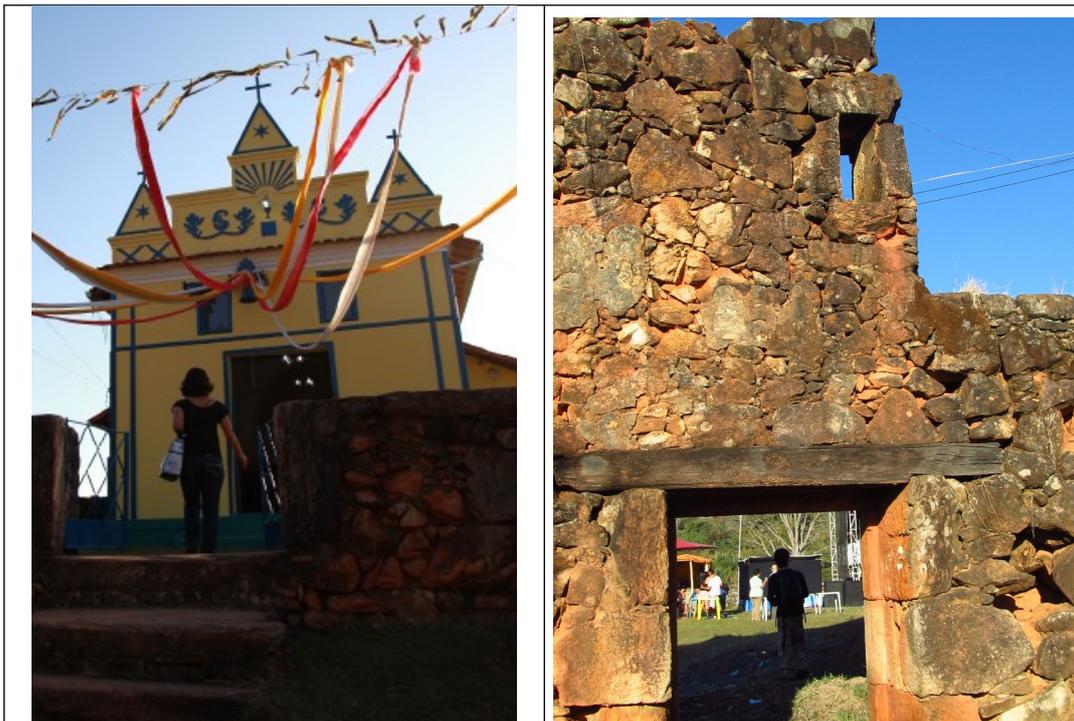
Figuras 05 e 06- Igreja de São Caetano e ruínas da Casa de Moeda Falsa, respectivamente. Fotos da vistoria.

As ruínas da antiga Fábrica de Moeda Falsa são constituídas pelas estruturas remanescentes de uma antiga edificação, construída em alvenaria de pedras. A edificação apresenta estrutura fortificada, na qual podem ser identificados vãos de seteiras.

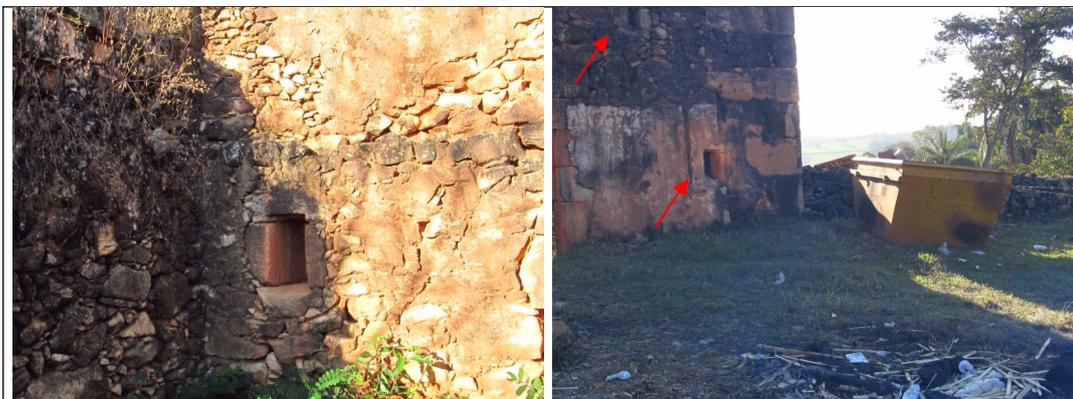
Figuras 07 e 08- Seteiras existentes nas ruínas da Casa de Moeda Falsa. Na 2ª imagem as seteiras foram assinaladas. Fotos da vistoria.

Apesar de sua presença marcante na paisagem de São Caetano da Moeda, as ruínas apresentam diversos sinais de degradação e descaracterização, em razão da ação de intempéries e de intervenções antrópicas.

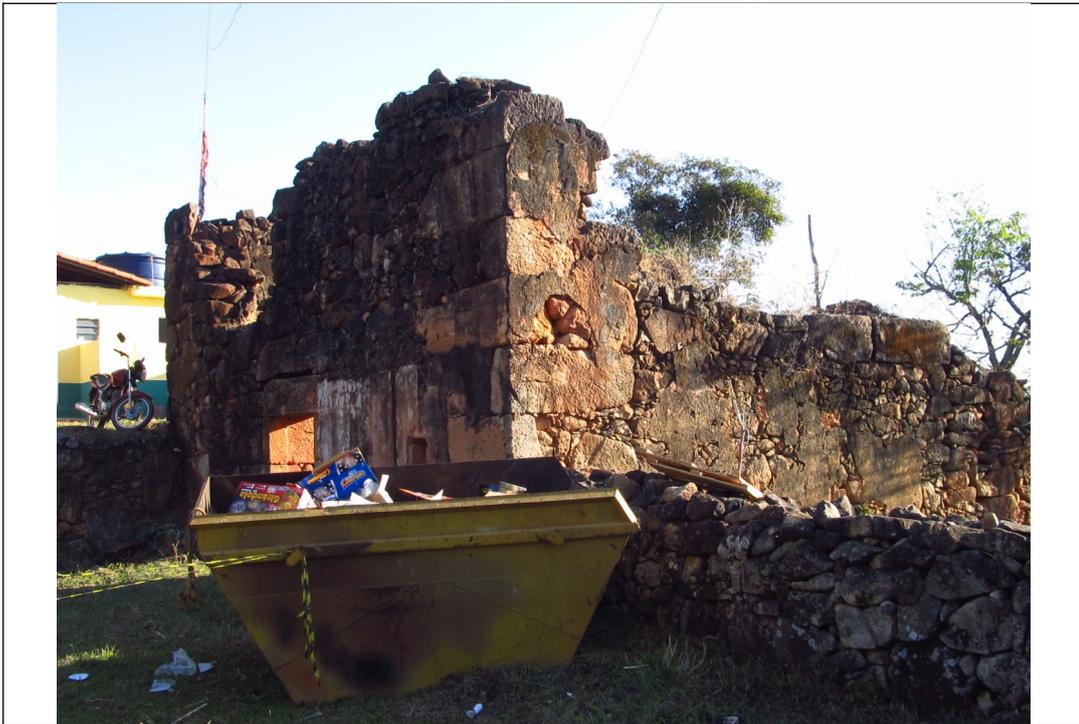
Figura 09 –Caçamba de lixo junto às ruínas em São Caetano da Moeda . Foto da vistoria.

- **Limpeza geral do entorno das ruínas para uma maior valorização do bem cultural.**
- **Desenvolvimento sistemático de projetos de educação patrimonial junto à comunidade local, para que a mesma possa adquirir conhecimentos críticos, apropriando-se de modo consciente do seu patrimônio cultural¹², contribuindo de forma ativa na sua preservação.**
- **Estabelecimento de critérios para interpretação/ sinalização dos bens culturais. Deve-se atentar para que esta sinalização seja adequada à estrutura do local, de modo a não interferir na visibilidade ou integridade dos bens culturais.**
- **Planejamento de um roteiro de turismo arqueológico específico para a região. É necessário viabilizar um turismo sustentável, relacionado à prática de atividades que sejam ambientalmente responsáveis, de modo a causar o menor impacto possível.**

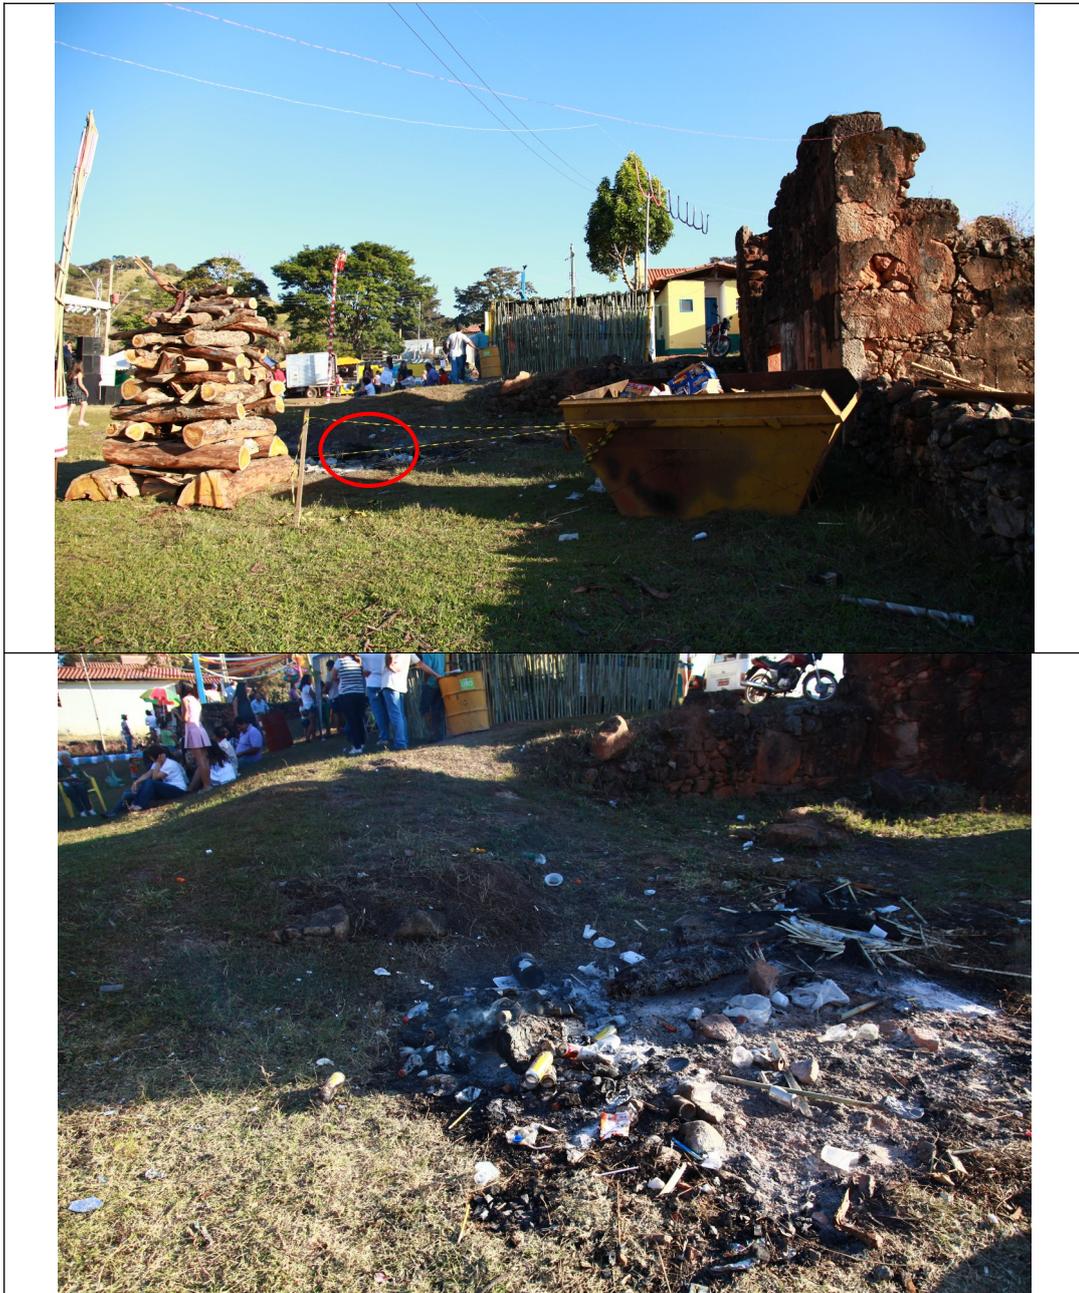
- 3) Presença de vestígios de fogueira muito próximos às ruínas, indicando que no local havia ocorrido queima recente de resíduos .

Figuras 10 e 11– Vestígios de fogueira nas proximidades das ruínas de São Caetano da Moeda (assinalados na 1ª imagem e detalhados na 2ª). Fotos da vistoria.

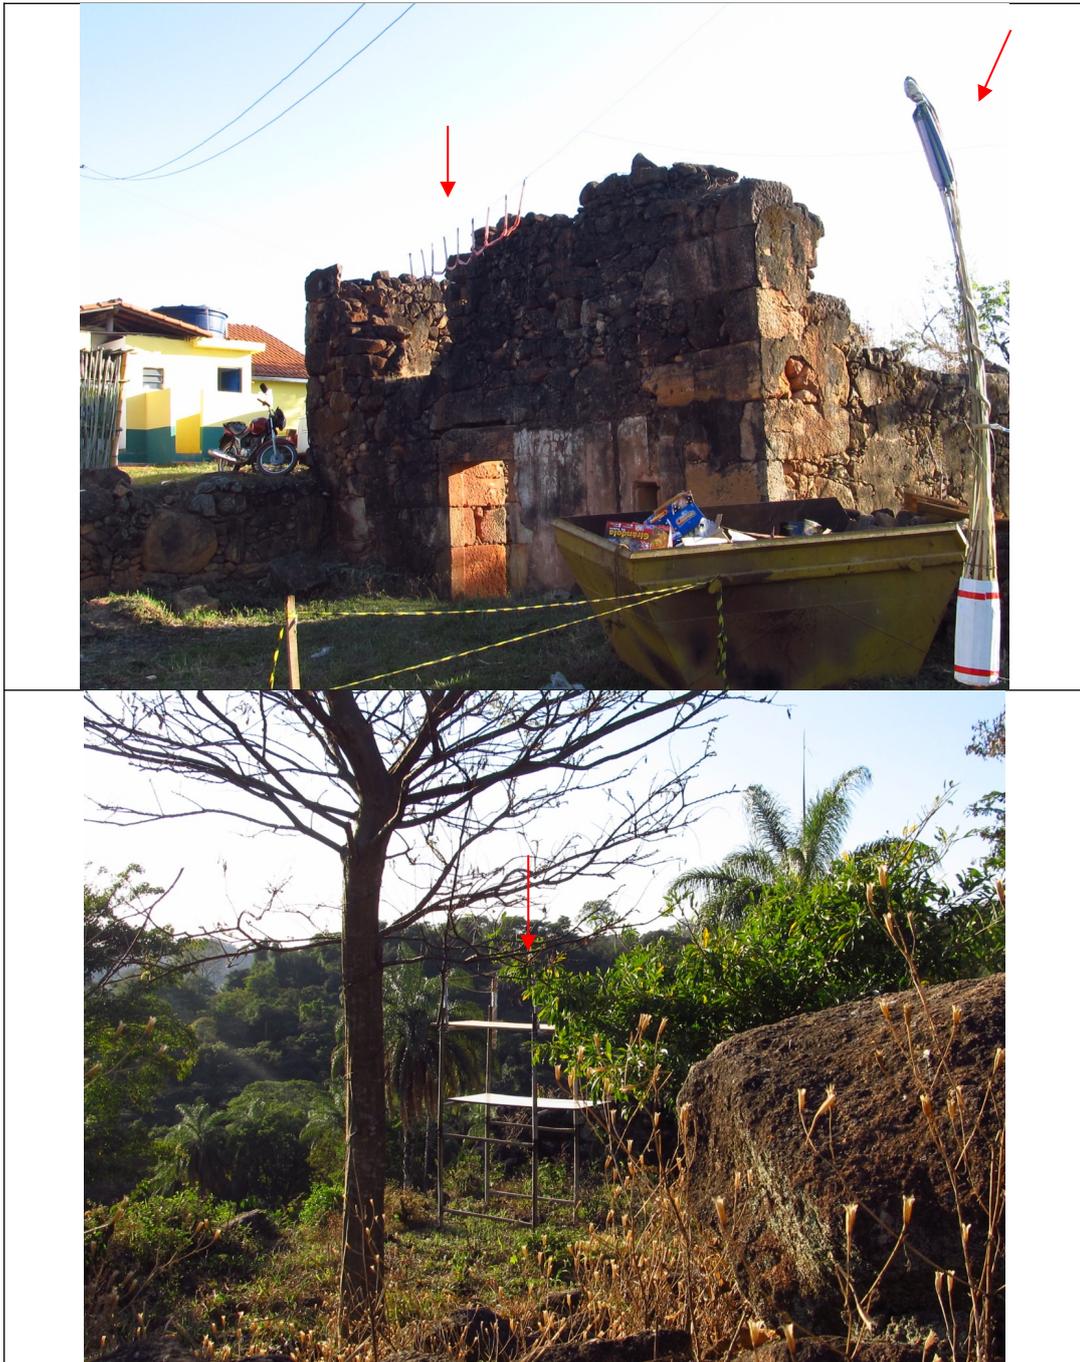
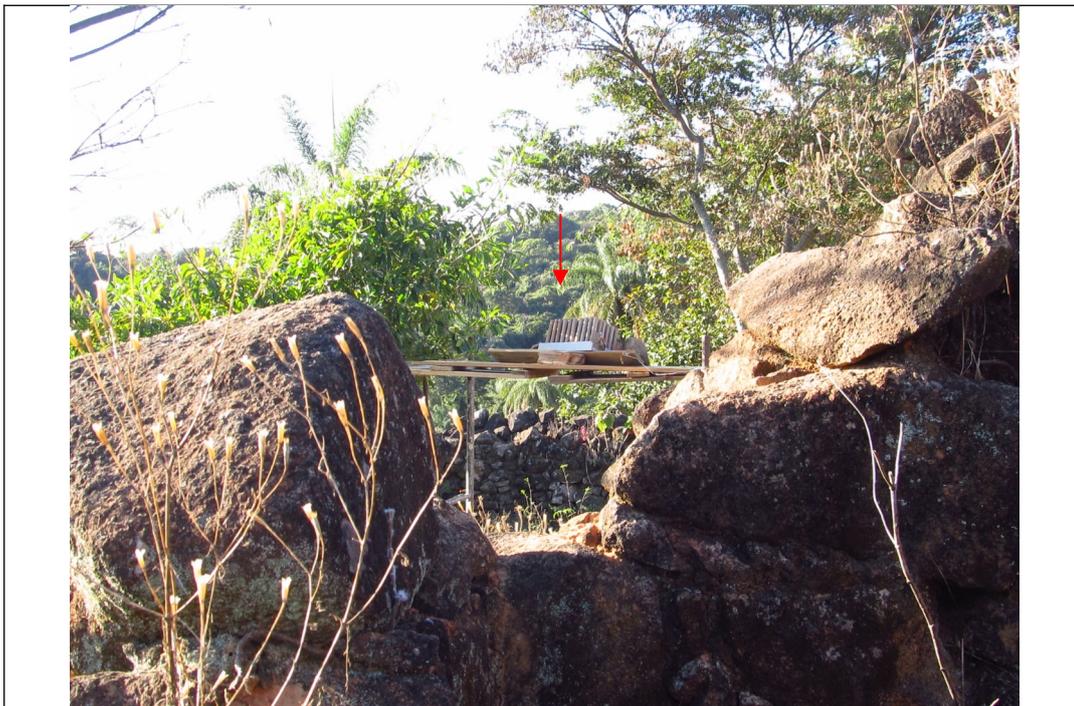
- 4) Instalação de fogos de artifício junto às ruínas, constituindo-se numa forte ameaça à integridade do bem cultural.

Figuras 12, 13 e 14– Fogos de artifício (indicados com seta vermelha) instalados junto às ruínas de São Caetano da Moeda . Fotos da vistoria.

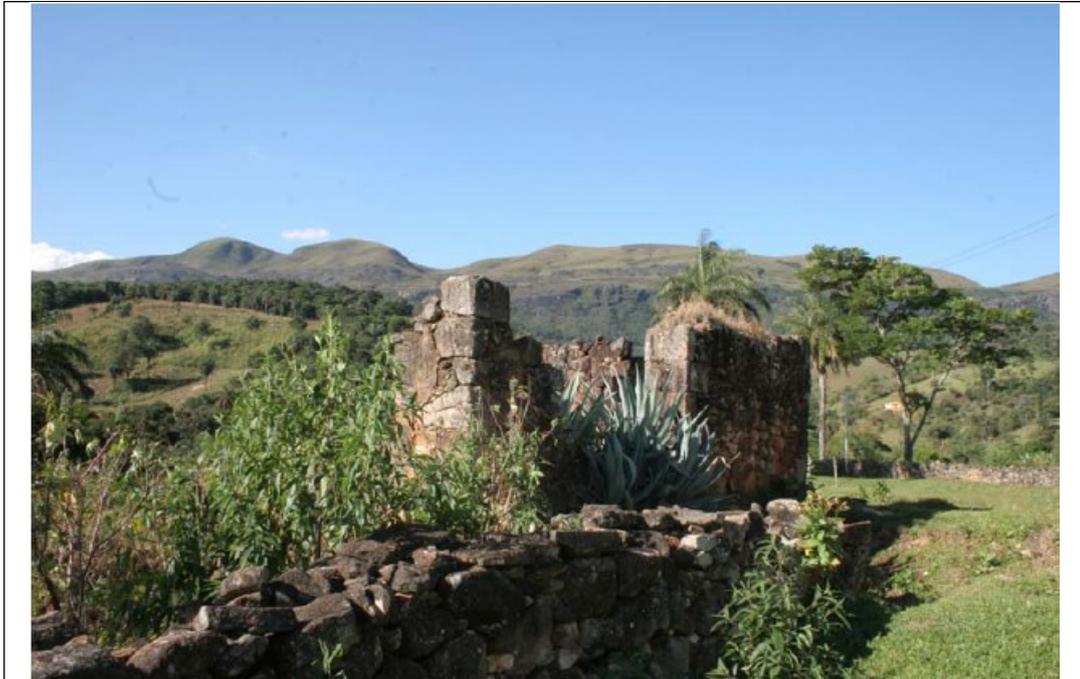
Figura 15- Ruínas da antiga Casa de Moeda Falsa, com a Serra da Moeda ao fundo. Fonte: <http://www.geoturismobrasil.com/artigos/tese%20ursula%20cap8.pdf>. Acesso 26-09-2013.
