NOTA TÉCNICA N° 70/2019

Ref: Inquérito Civil 0439.15.000317-6

1. **Objeto:** Praça João Pinheiro.
2. **Município:** Muriaé – MG.
3. **Proteção existente:** Bem tombado- Decreto Municipal n° 1.644/98.
4. **Objetivo:** Apurar a ocorrência de usos indevidos de espaço público.
5. **Contextualização:**

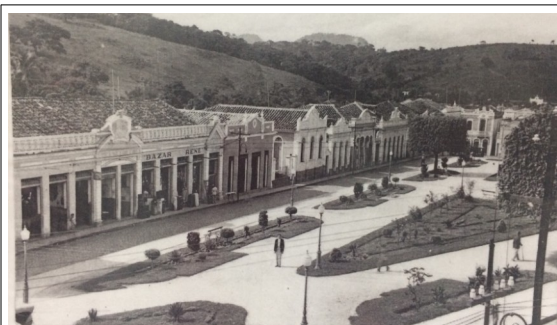
A Praça João Pinheiro em Muriaé foi tombada pelo Decreto Municipal nº 1.644/98. A documentação relativa ao tombamento do referido Conjunto Arquitetônico e paisagístico foi apresentada ao IEPHA nos exercícios 1999, 2000, 2001 e 2007 para fins de pontuação do Programa ICMS Patrimônio Cultural, tendo sido aprovada em 2007. Consta desta documentação fotos antigas da praça em questão onde havia um coreto.

Figura 1 - Imagens antigas da Praça João Pinheiro. Fonte: Dossiê de tombamento.

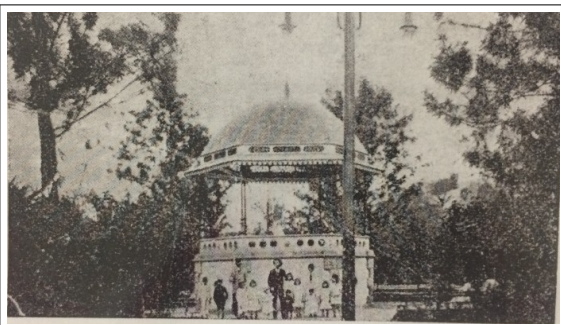
Figura 2- Imagem antigas do Coreto da Praça João Pinheiro, datada de 1910. Fonte: Dossiê de tombamento .

3 - As características do coreto atual em nada remetem às do elemento original. A base atual é vazada, enquanto originalmente era vedada por alvenarias. A cúpula original possuía base octogonal, configurando-se em uma abóbada hemisférica única com pináculo superior, enquanto a cobertura atual possui apenas uma cúpula central interrompida por cobertura plana configurando uma espécie de beiral. Estas características resultam em uma construção esteticamente desproporcional, configurando-se em um elemento com aparência “achatada”, tornando-se um elemento pesado, que interrompe a visibilidade da praça e das edificações constituintes do seu perímetro a partir de vários pontos, prejudicando, de forma significativa, a ambiência e fruição da praça (ver figuras 10 e 11).

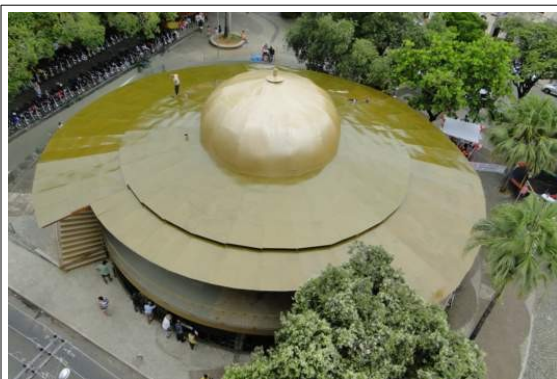
1 - Inicialmente previsto para ocupar somente uma parte da laje existente, o coreto cobriu toda a extensão da laje. É construção de significativas proporções, ocupando uma grande área no conjunto urbano tombado da Praça João Pinheiro. (ver figura 09).

Figura 09 - Imagem do Coreto em 2012, quando foi inaugurado. Fonte: <http://silvanalves.com.br/portal/2012/02/inaugurado-o-coreto-da-praca/>

Este Setor Técnico é favorável à demolição do atual coreto, desde que ocorra:

- Consulta à sociedade, por meio de audiências públicas ou outras formas de participação popular, a respeito da manutenção ou não do coreto na praça;
- Caso se decida pela demolição do coreto, recomenda-se que o trabalho seja executado de forma criteriosa, de modo a se evitar novos danos ao conjunto tombado e que seja proposta nova função ao espaço antes utilizado pela construção, de forma a integrá-lo ao conjunto da praça.

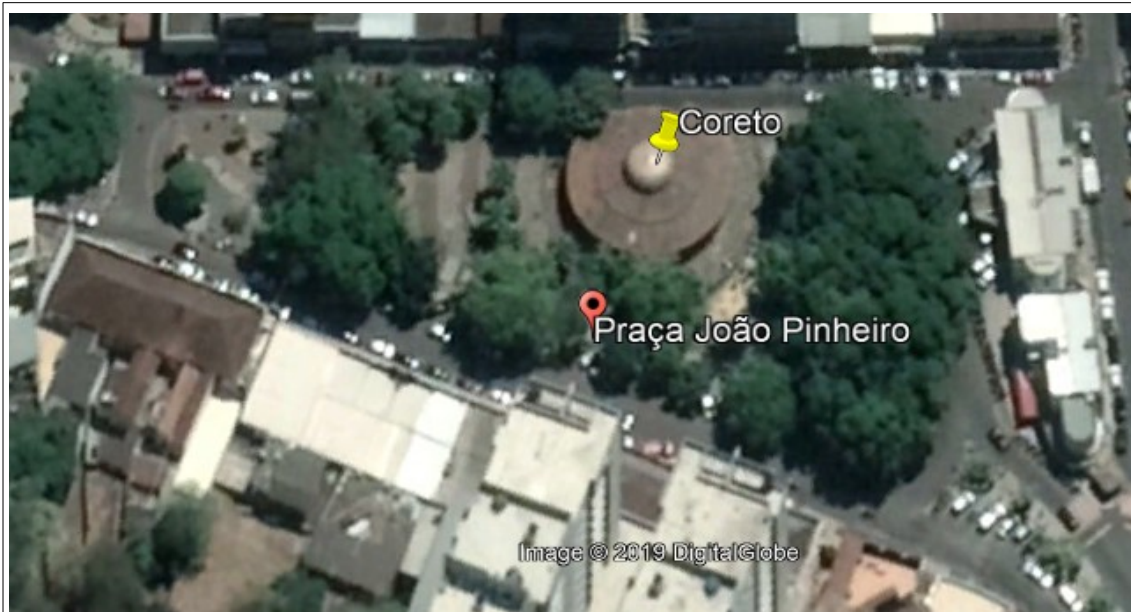
Figura 11 - Imagem aérea com a localização do Conjunto Arquitetônico e Paisagístico da Praça João Pinheiro em Muriaé. O coreto foi indicado de amarelo e ocupa uma grande área no conjunto urbano tombado da Praça João Pinheiro. Fonte: GOOGLEEARTH, 2019. Data da imagem: 12/10/2018.

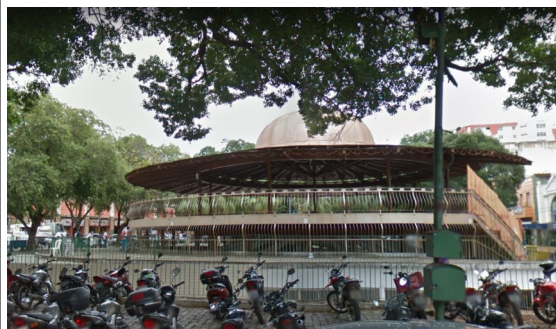
Figura 12 - Imagens do coreto implantado na Praça João Pinheiro em Muriaé. Fonte: Google Street View. Data da imagem: agosto-2017.

Além de descumprir as diretrizes estabelecidas pelos órgãos de proteção municipal, e se encontrar superdimensionado e subutilizado, o atual coreto é um elemento esteticamente desproporcional, pesado, que interrompe a visibilidade da praça e das edificações constituintes do seu perímetro a partir de vários pontos, prejudicando, de forma significativa, a ambiência e fruição da praça.

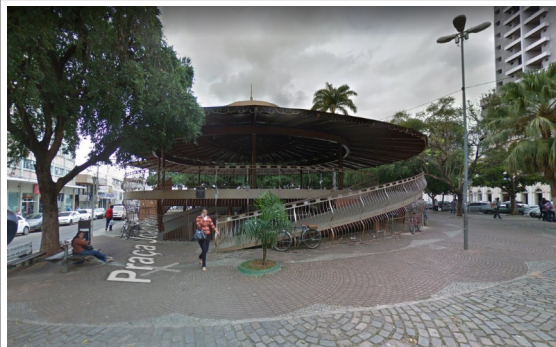
Figura 13 - Imagens do coreto implantado na Praça João Pinheiro em Muriaé. Fonte: Google Street View. Data da imagem: agosto-2017.

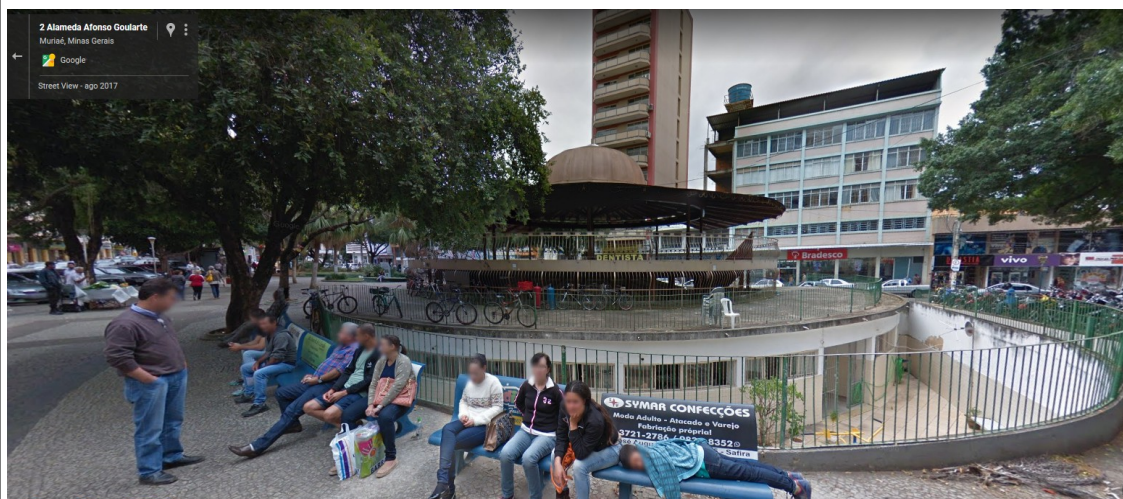
Figura 14 - Imagens do coreto implantado na Praça João Pinheiro em Muriaé. Fonte: Google Street View. Data da imagem: agosto-2017.
